赴日研習各種植生對崩塌地復舊之影響

出國人：余春榮

服務機關：行政院農業委員會林務局

報告日期：九十年十二月

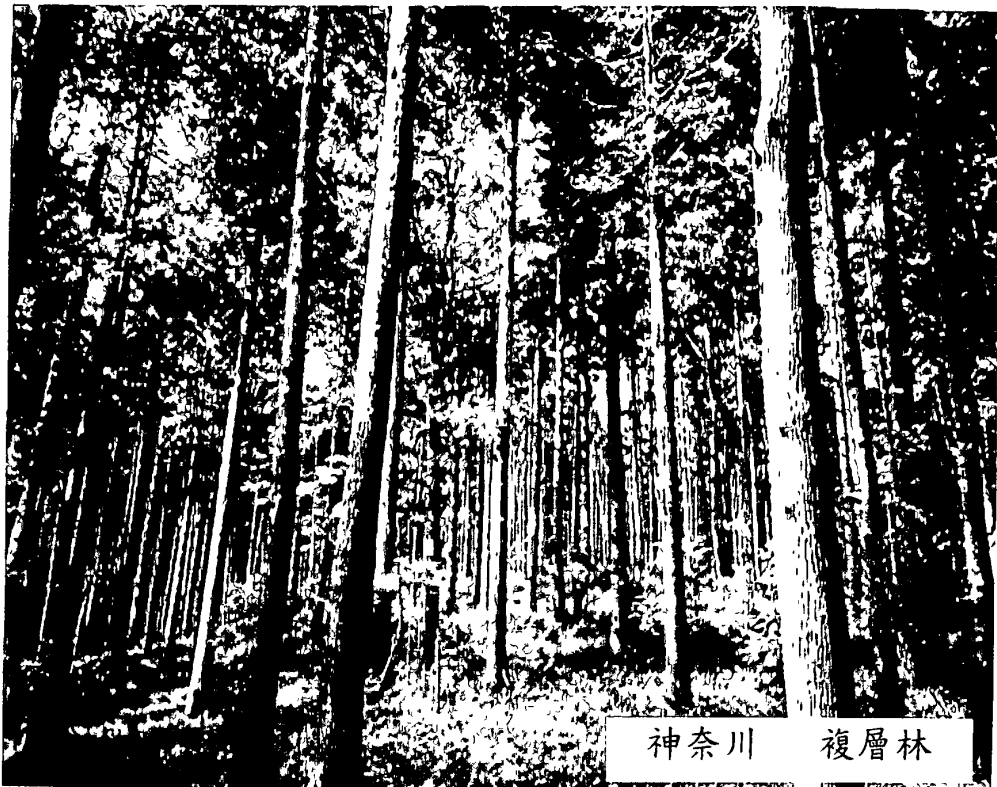
神奈川 複層林

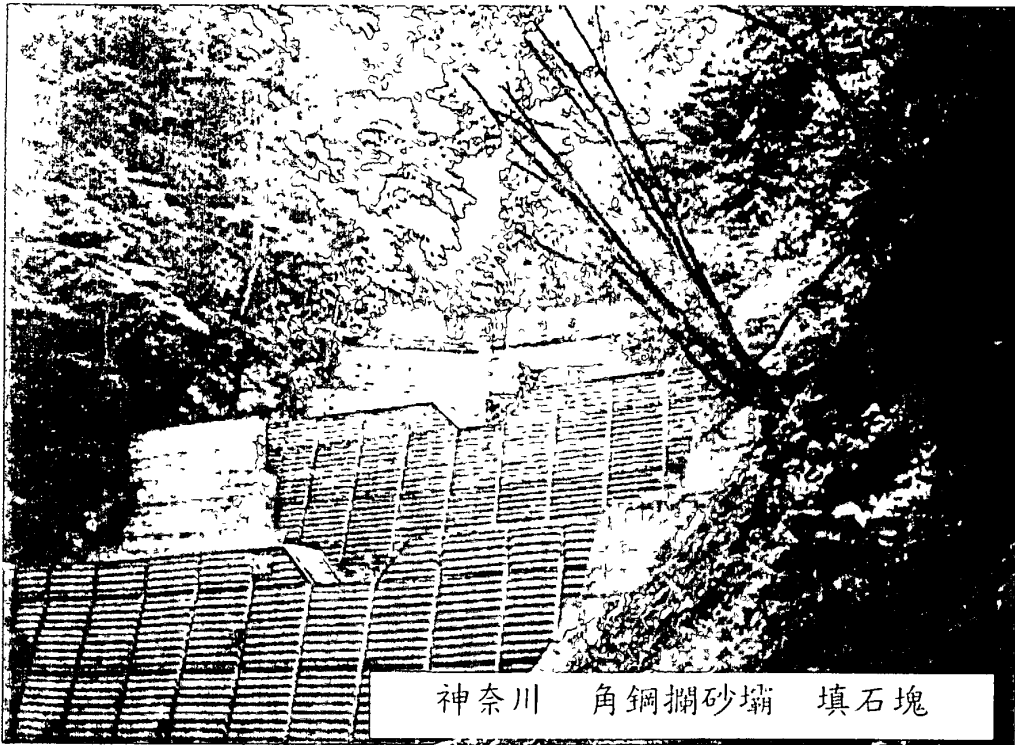
神奈川 角鋼攔砂壩 填石塊

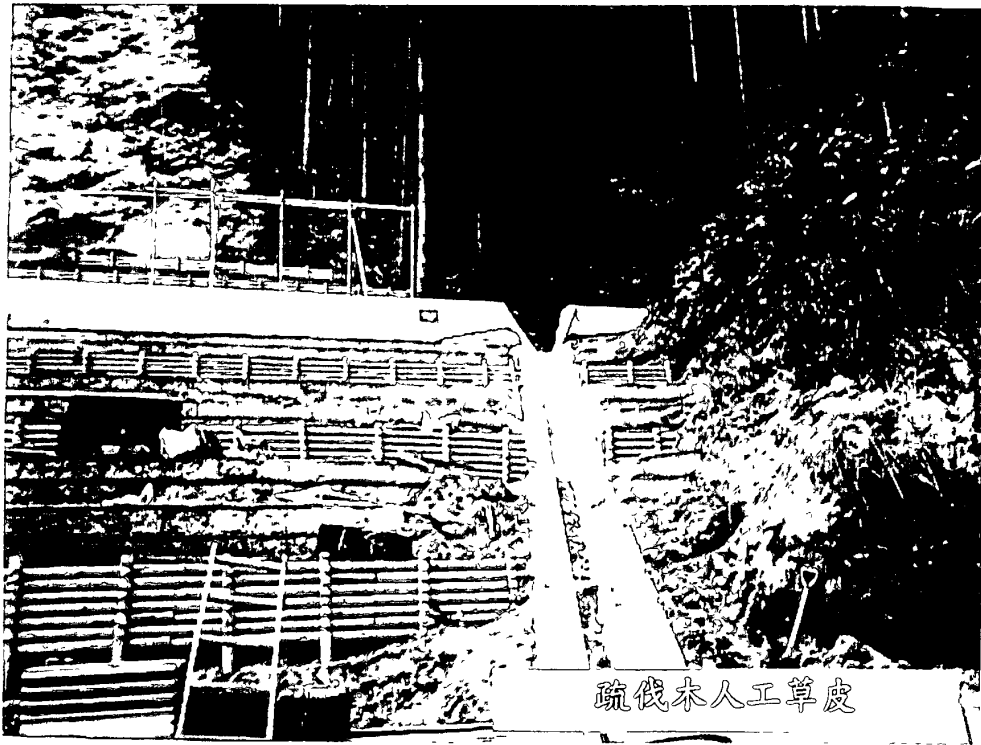
疏伐木人工草皮
