訪問日本核能地震安全相關機構

東京電力公司柏崎刈羽核電廠

服務機關：行政院原子能委員會

肆. 參訪柏崎刈羽核電廠照片

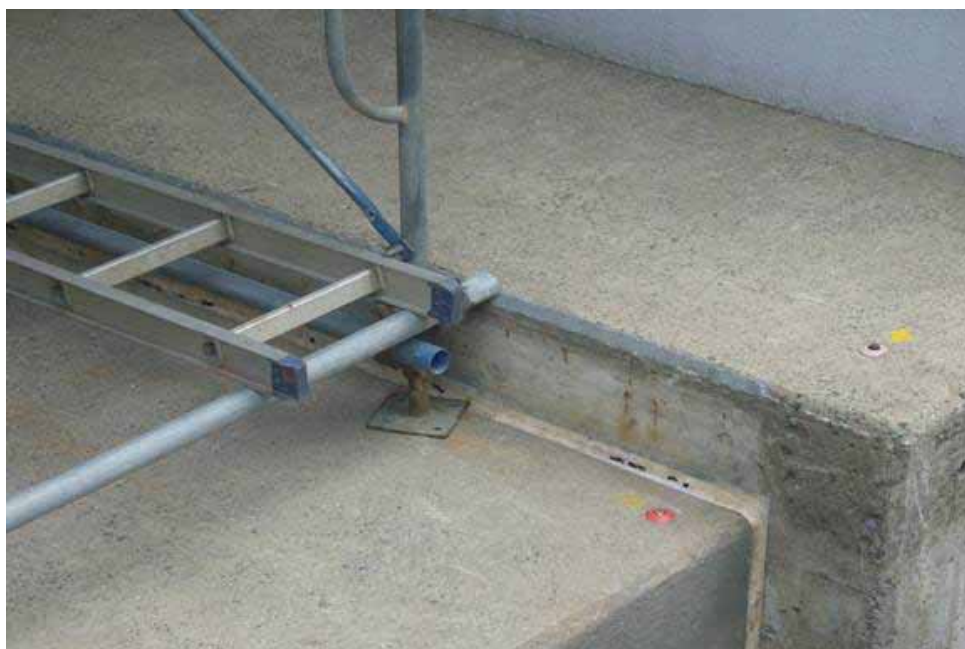
照片 2 2 號機主變壓器位置地層下陷情況

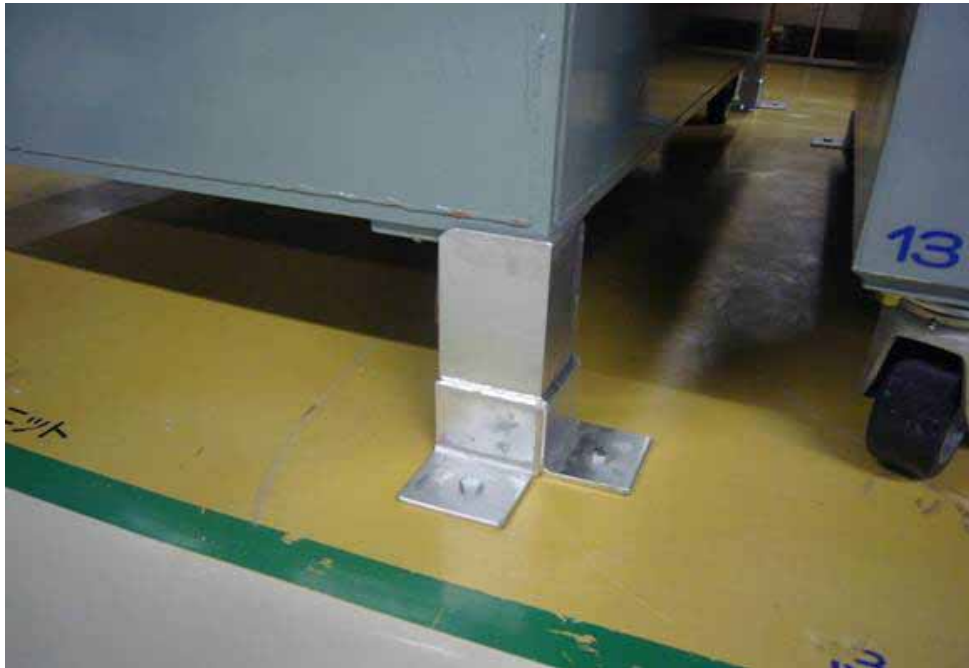
照片 3 增加固定配件避免滑動

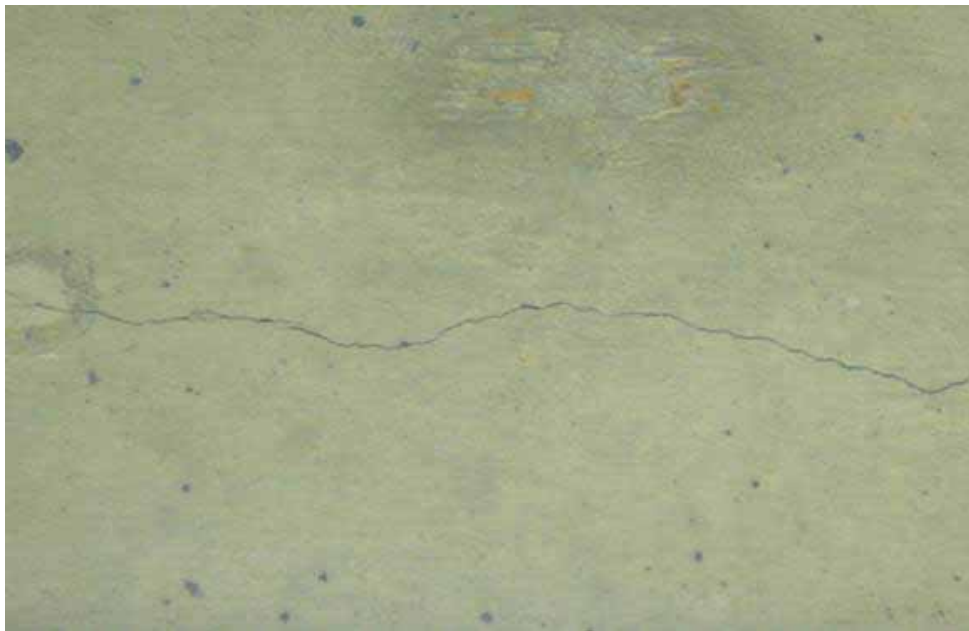
照片 4 原子爐廠房結構龜裂痕跡

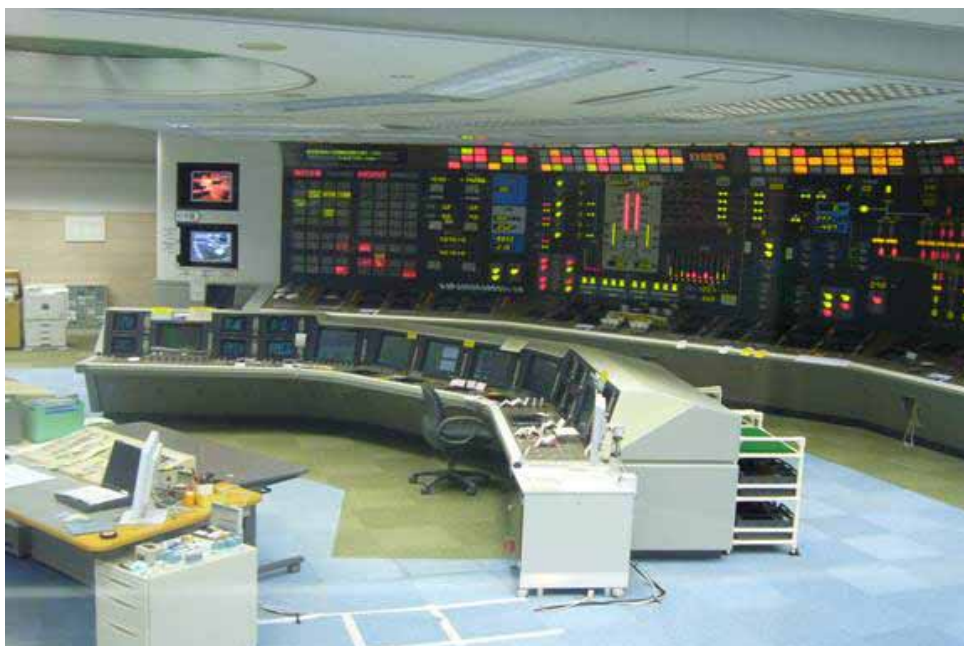
照片 5 6/7 號機控制室

A. In MCR of KK6/7, ceiling panels and decoration light fixture fell down, because setting was not tight enough to resist the earthquake vibration. Light fixture will not be installed anymore because it is not needed for the operation purpose. As for panels, measures for tight setting are under consideration.

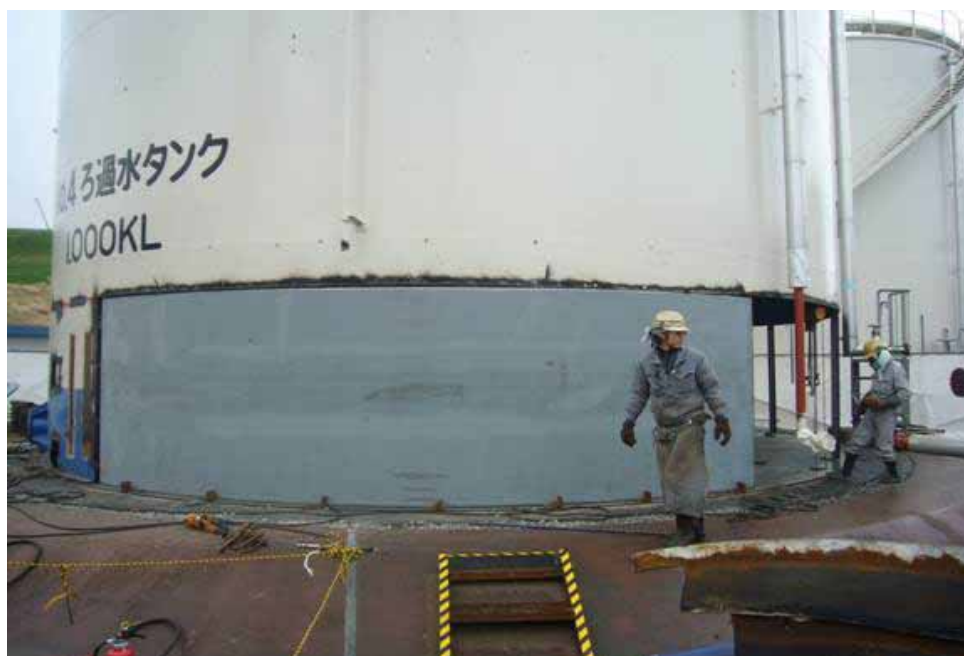
星期五上午由旅館赴 KKNPS，由其副所長鳥羽 晃夫(Akio Toba)及技術課長增井 秀企(Hideki Masui)接待。在雙方簡短介紹後，由增井課長簡報介紹 KKNPS 及 2007 年新潟中越近海地震的影響。KKNPS 為目前全球機組最多的核能發電廠，共有 BWR-5/Mark-II 的 1-5 號機及 ABWR 的 6-7 號機等共 7 部核能機組，發電量為 8212MWe，座落於柏崎市(kashiwazaki city)及刈羽村(kariwa village)，因此稱柏崎刈羽核電廠，共有員工 1,076 人，但目前另有 4,600 多從外面來的支援人員，協助處理地震後的相關工作。2007 年 7 月 16 日距 KKNPS 北方 16 公里震源深度 17 公里處，發生規模 6.8 的地震。當時 3、4、7 號機正在運轉發電，1、5、6 號機正在大修(outage)，2 號機則在起動(start-up)階段。地震發生後造成 KKNPS SSC 的異常主要有：1 至 7 號機位在反應器廠房次高樓層的用過燃料池池水均因晃動過大而溢流出，且在 6 號機造成微量的放射性物質外洩至海中；7 號機累積在冷凝器(condenser)的放射性物質也因下游的主蒸氣閥是開的狀態而由排放煙囪釋放至大氣；1 號機因消防水管破裂大量流至控制廠房的底層；3 號機廠內用電用的變壓器(house transformer)發生火災冒濃煙；運轉中的機組汽機葉片因振動過大而磨耗損傷；6 號機反應器廠房的主要吊車(overhead crane)萬用接頭損壞等等。隨後由增井課長帶領我們四人進行廠區的現地查訪：先至 1 號機看油槽旁的地基下陷，3 號機發生火災冒濃煙的變壓器位置解說，穿防護衣進入 4 號機的反應器廠房內看負責控制棒插入爐心的致動裝置 HCU，並進入乾井區內由反應爐壁的穿越器觀看爐內部份狀況，至反應器廠房底層檢視重要機械組件高壓爐心噴灑系統泵(HPCS Pump)之完整性及佈置在該層的地震停機用的地震儀，再到場區看受挫屈(buckle)的濾水槽(filtrated water tank)，6/7 號機共用的主控制室等處，回顧地震當時的情況等等。

照片 6 過濾水槽下圍切除修補

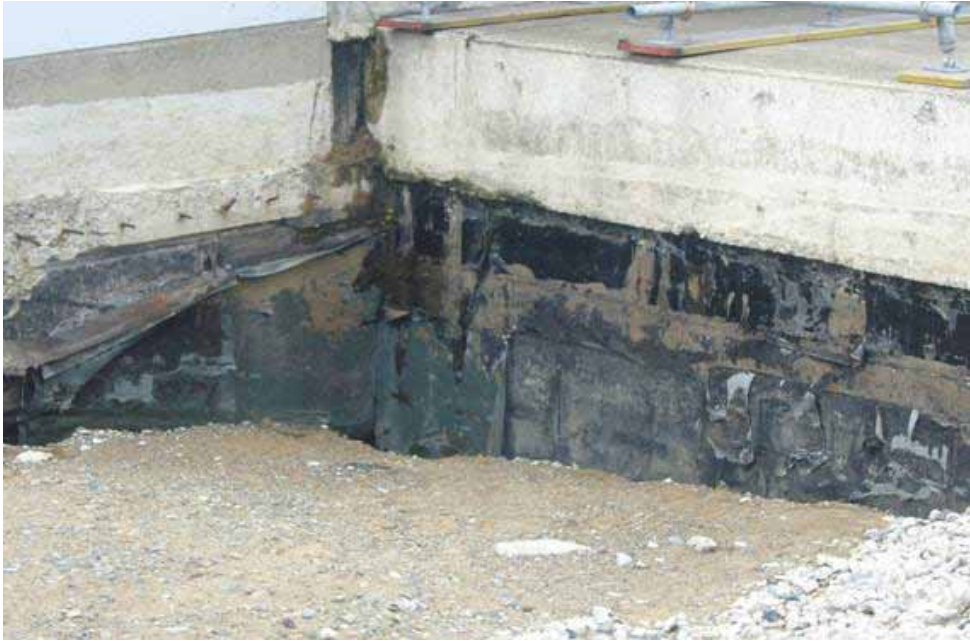
照片 7 輕油槽地層下陷

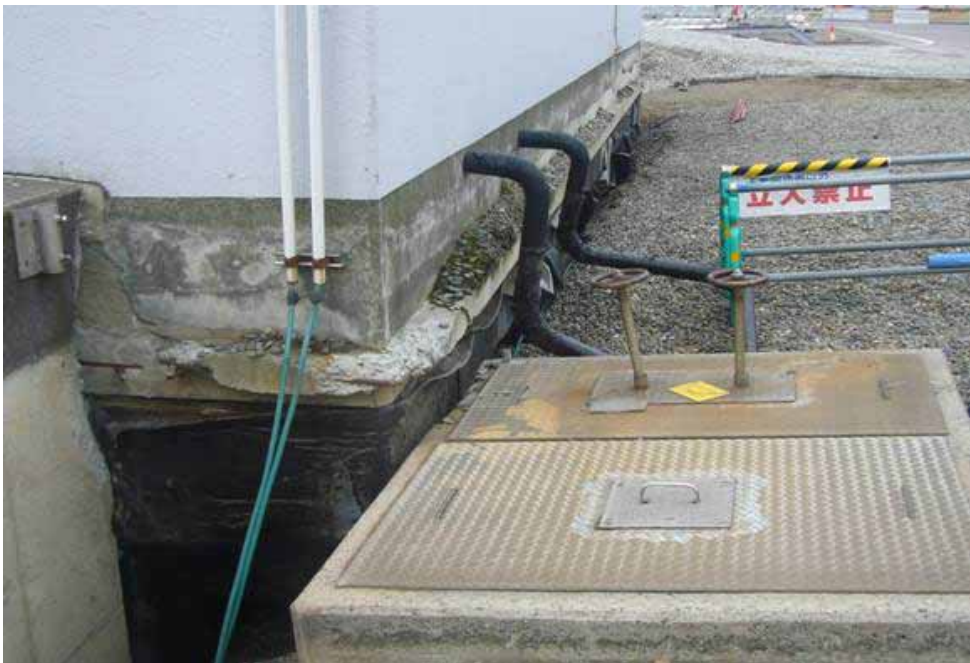
照片 8 輕油槽地層下陷
