參加 WANO-TC 舉辦核電廠地震安全研討會

服務機關：台灣電力公司

姓名職稱：陳慶鐘 核安處駐核一廠安全小組經理

貳、中越沖地震對柏崎刈羽核電廠的影響及東京電力公司的改善行動

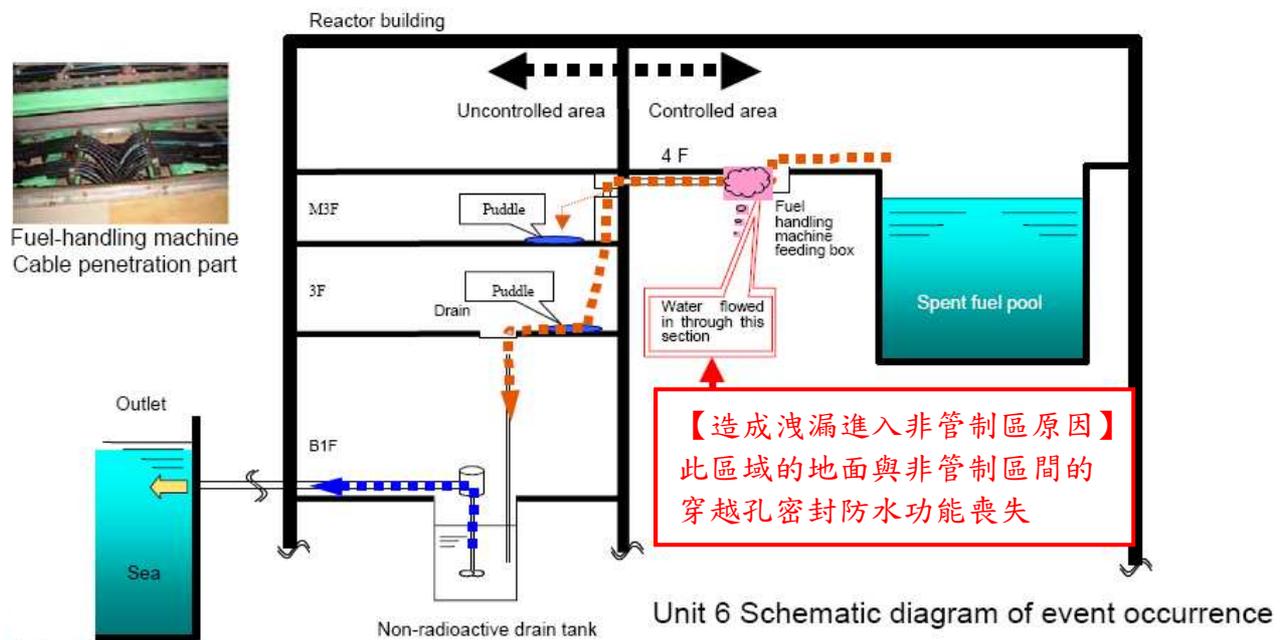
1. 用過燃料池水溢出，微量放射性液體排出廠外

地震發生時，6 號機位於反應器廠房 4 樓「管制區」內用過燃料池的池水溢出後，先流進用過燃料池旁的「燃料更換機配電箱」，然後沿著配電箱的電纜填縫材間隙流入「導線管」。

溢出池水再沿著「導線管」流進「非管制區」的 3 樓夾層，經過 3 樓夾層上方的空調風管滴到 3 樓夾層的地板，再經過 3 樓夾層地板的開口，滴到 3 樓的地板，再由地板的排水口流入地下一樓的非放射性集水坑，最後由排水泵打出至排水渠道而進入大海。

水量估算約 1200 公升，輻射強度約 90000 貝克，仍在法令限值以內，對環境未造成影響。

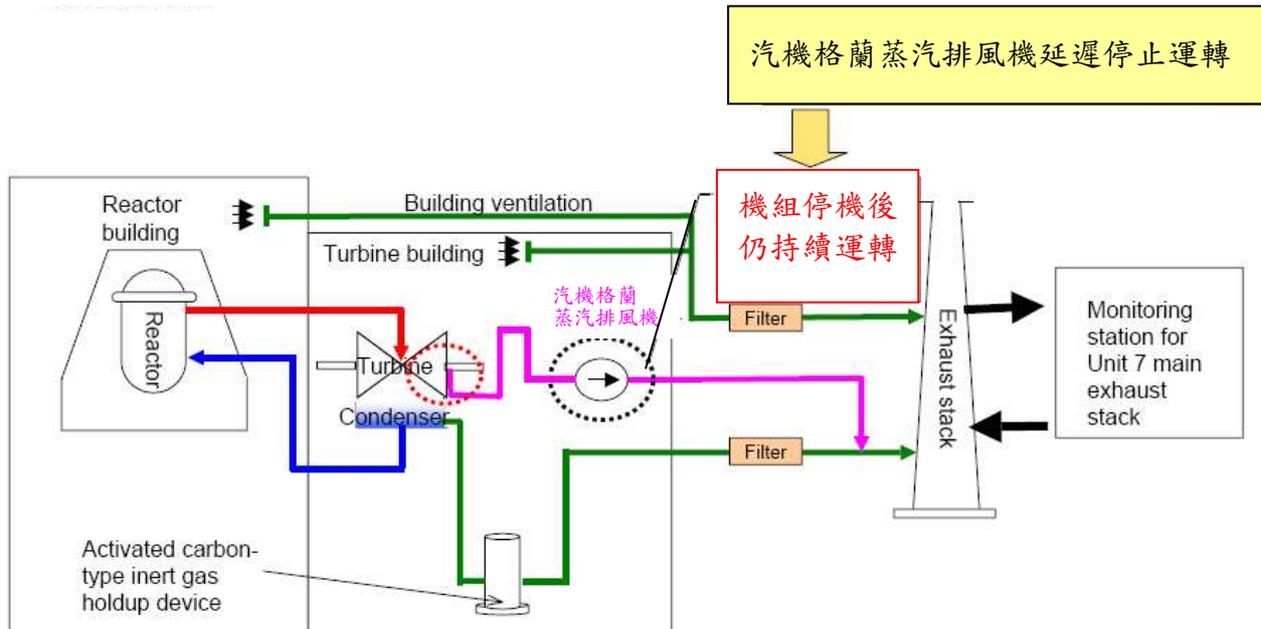
2.7 號急停後微量放射性物質自主煙囪排出

主汽機之汽封蒸汽抽氣排風扇(Gland Packing Exhauster Blower)停止較遲(至2007/7/18才停止)，將主冷凝器內殘留的分裂產物碘-131及銻-51、鈷-60等放射性微粒經主煙囪排出。

迄2007/7/19由七號機主煙囪所排出放射性核種所造成的總劑量，相當於法令規定一般民眾每人可接受年劑量1毫西弗的一千萬分之二而已，和自然背景造成年劑量的2.4毫西弗相比也是微乎其微。

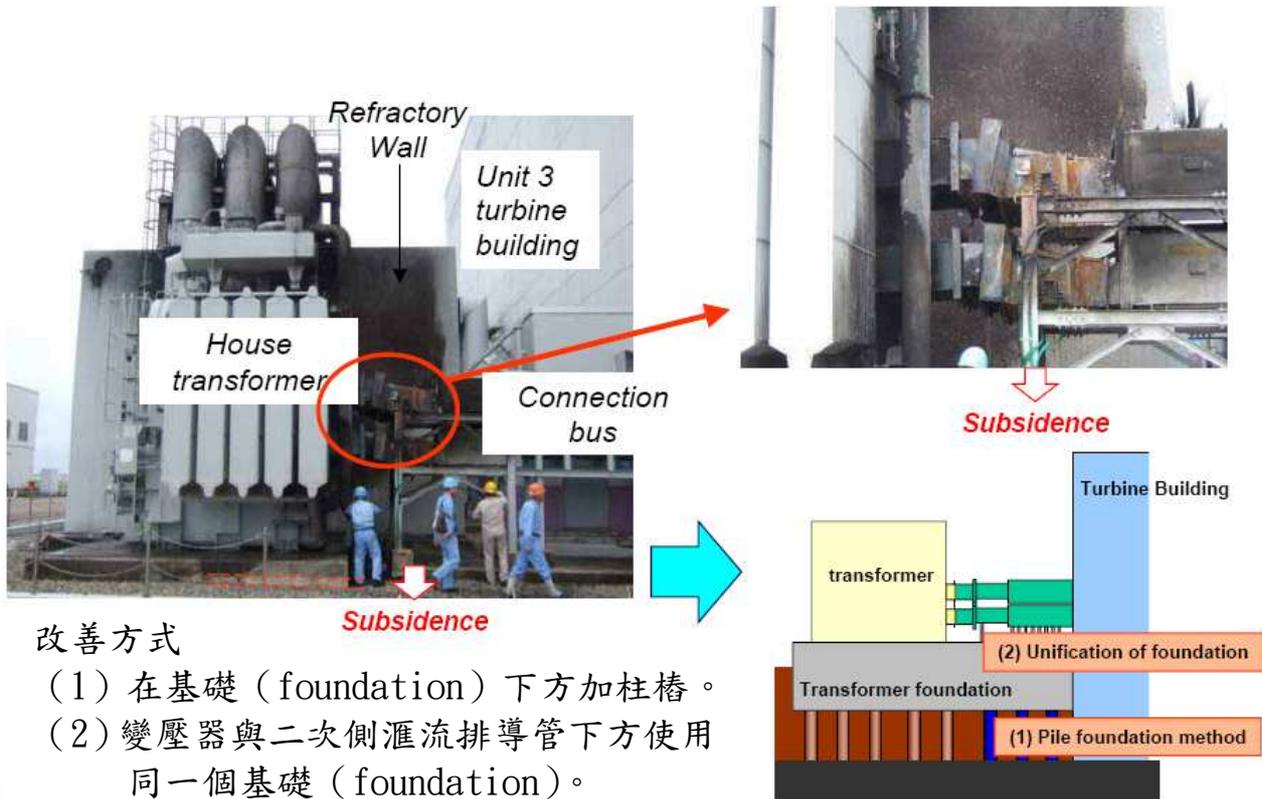
4.3 號機廠用變壓器失火

地震造成地層下陷，變壓器本體下陷1~3公分，二次側匯流排導管下陷20~25公分，二者之間出現約20公分的高低差。下陷的導管造成短路而產生火花，引發火災。

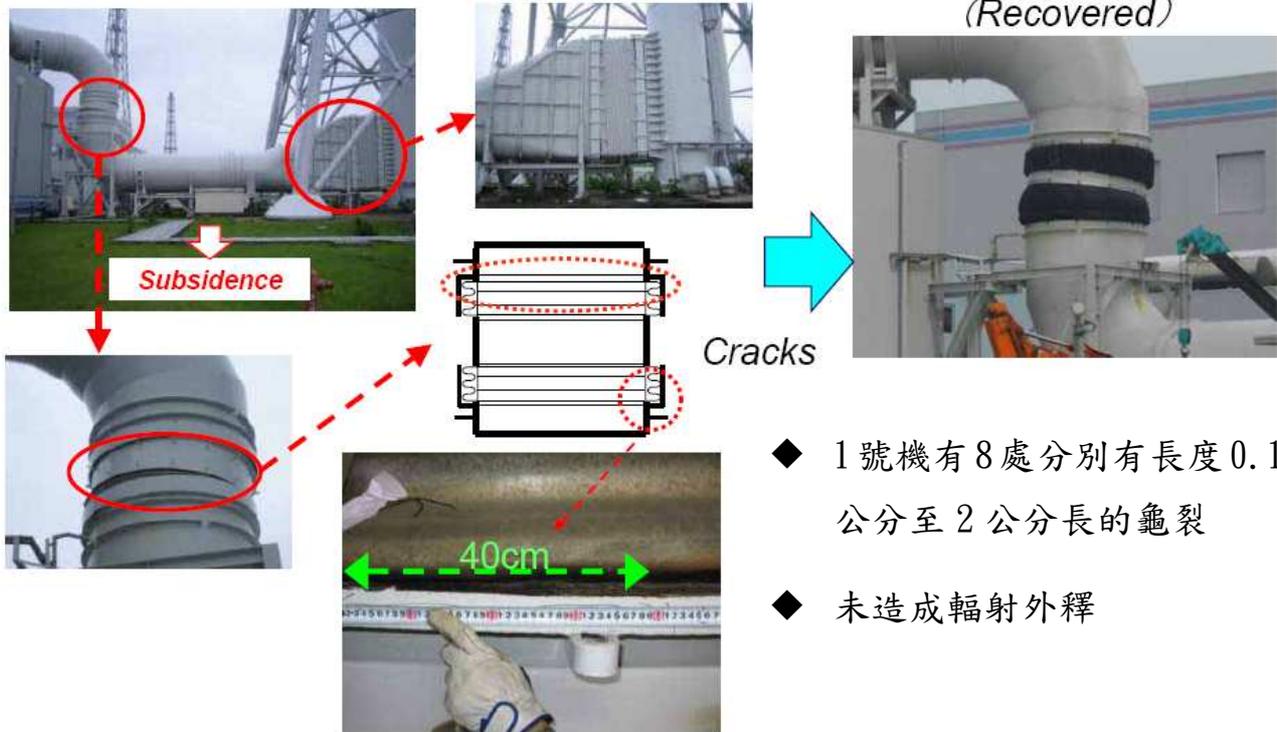
Overview of duct at unit 1

5.1 號機連接主煙囪的管路發生位移

- ◆ 1號機有8處分別有長度0.1公分至2公分長的龜裂
- ◆ 未造成輻射外釋

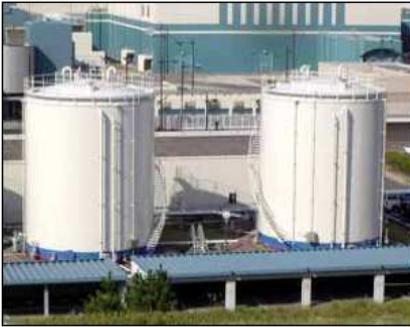
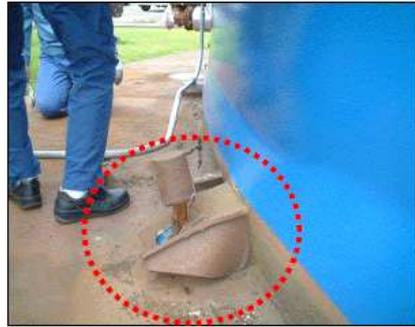
7. 過濾水槽受損

過濾水槽的錨栓 (anchor bolt) 及支架 (brackets) 故障。
每部機有 2 只過濾水槽，只有 1 只過濾水槽因故障及發生洩漏而不可用。

Damage to anchor bolts and brackets

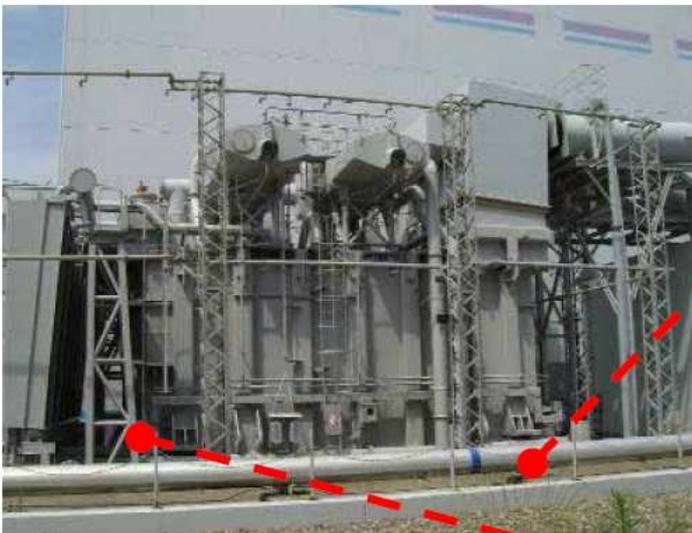
Main Transformer (Unit 2)

8. 主變壓器的基礎螺栓斷裂及管路漏油

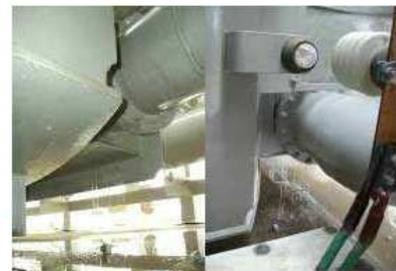
Oil Leak from piping

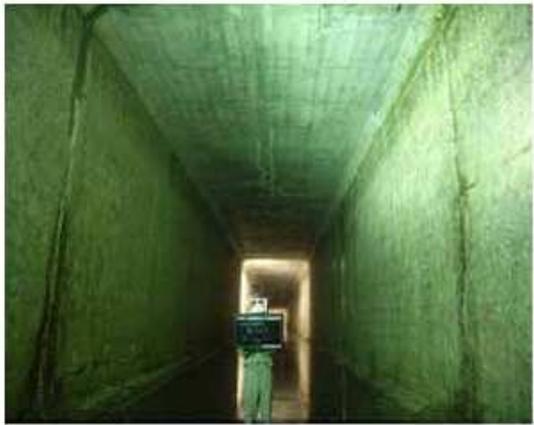
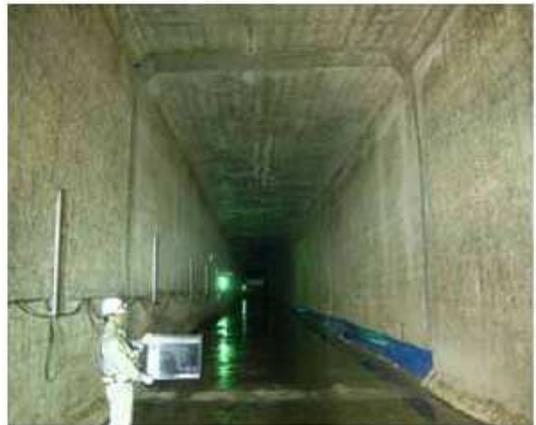
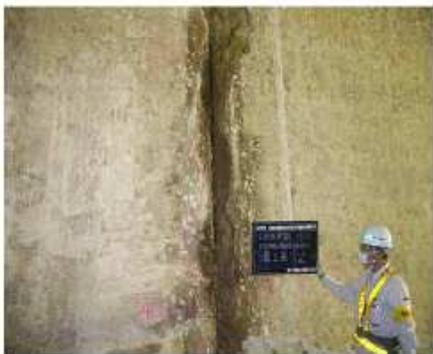
9. 海水排水渠道接合處發生裂縫

海水排水渠道內部接合處發生裂縫

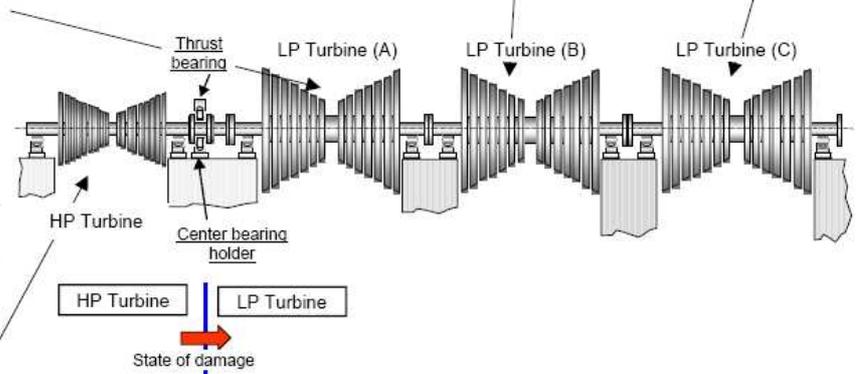
10. 汽機受損痕跡 (7 號機)

Turbine side inner Oil Thrower

更換封油收油器 (oil thrower) 及封油環 (seal-ring)

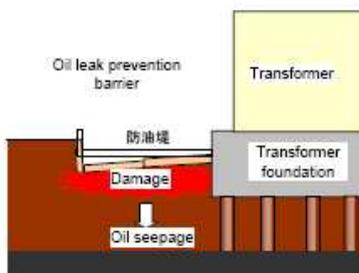
- 因變壓器受損接著引起絕緣油洩漏所造成的損害超出原先的預期。
- 當避免漏油的屏障（防油堤）故障時絕緣油因而滲透到地表。

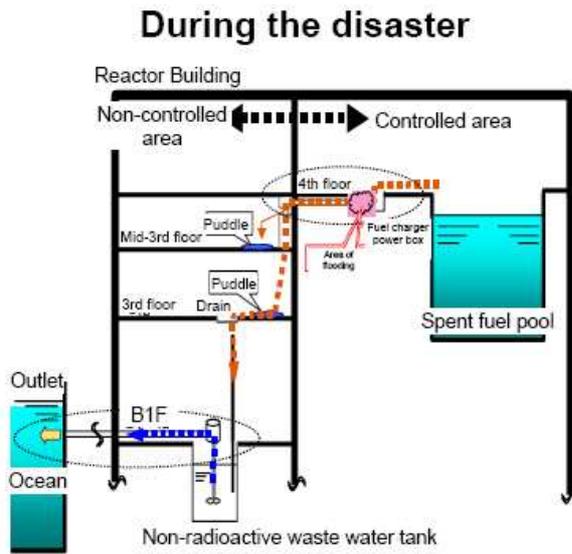
7. 控制區與非控制區的邊界

用過燃料池因地震晃動所造成溢流的池水從控制區經由電纜線未完全密封的穿越洞流至非控制區

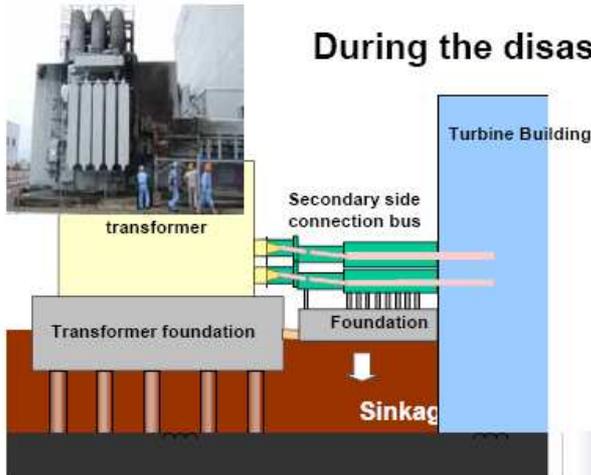
8. 耐震 B/C 等級設備損壞

因變壓器及相關設備下陷不均勻造成火災 及 外圍消防設施的損壞造成滅火行動受阻

消防系統地下埋管受損

消防系統管路改為在地面上的明管

- 變壓器相關設備的基礎與變壓器的基礎合併為同一基礎
- 外圍消防系統管路移到地面成為明管
