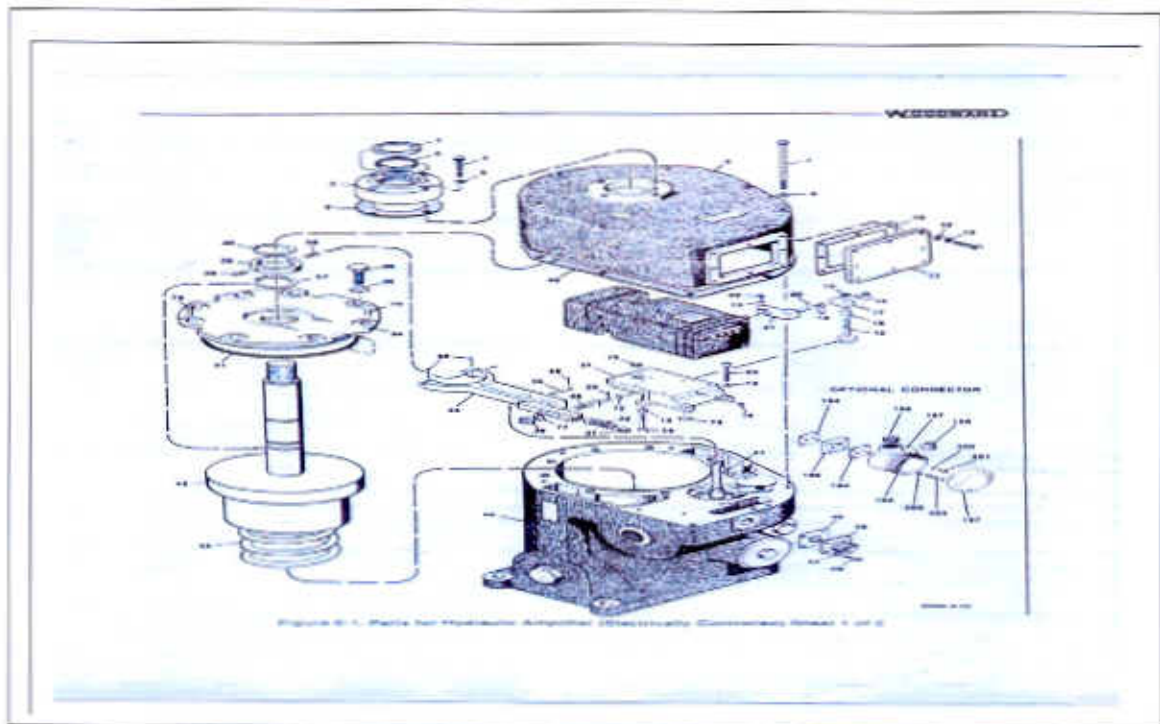
圖 10. EG3P 液壓驅動器構造圖

①依據本廠大修時委外檢修設備分解之相片作分析研討，三菱公司並不認為係因為液壓驅動器之萬向轉接頭（universal joint）安裝方向之側向彎力造成內部磨損，由圖 1 上所示萬向轉接頭之安裝方向是正確的，故三菱公司認為係大修時液壓系統油洗時有異物滲入所造成，建議本廠大修油洗時不要裝上液壓驅動器，宜外接油洗管作油洗，油洗後再復裝液壓驅動器。
