出國報告（出國類別：研究）

德國班貝克大學前多明尼克教堂文 化遺產修復保存研究

服務機關：國立臺南藝術大學

壁畫位於前多明尼克教堂(Former Dominican Church)，德國班貝克(Bamberg)。前多明尼克教堂今日不再使用，並捐贈給班貝克大學。此次修復工作的目的為對於西牆壁龕的壁畫的狀況勘查繪測、維護與修復工作。

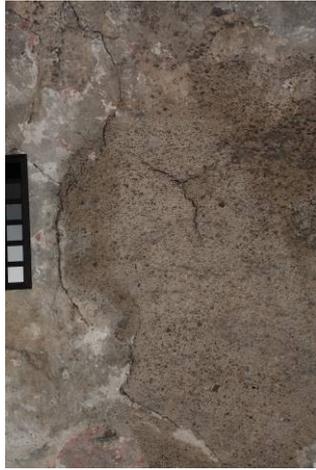
地仗層狀況良好。在原地仗層的某些區域有裂痕，有的裂痕延伸至前人不當修補地仗層之上。地仗層的病害為:失去黏著力(空鼓 hollow)與失去凝聚力(砂化 sandy)。有些空鼓的範圍，環繞前人不當修補地仗層或裂痕而產生；只有兩處地區有失去凝聚力(砂化 sandy)的病害。

圖十:西牆壁龕，前人修補不當地仗層上的裂痕。

大部分的裂痕是穩定的，某些連接著不穩固的空鼓地區；灌漿與移除前人不當修補地仗層將會執行。

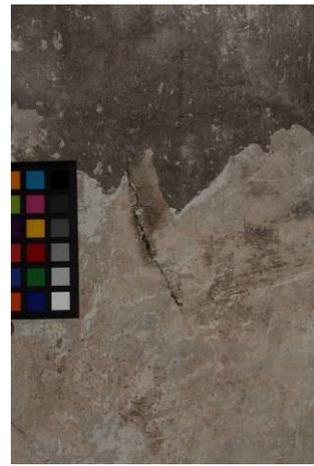
圖十一:西牆壁龕，原地仗層的裂痕。

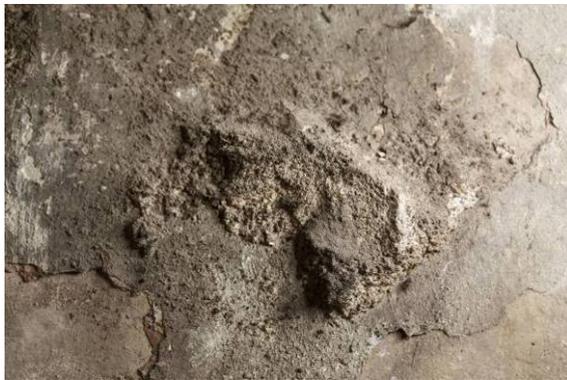
凸出壁畫表面的沉積物，產生於當時的修復師使用不當的材料填補地仗層，且此修補的地仗層常覆蓋在完好的壁畫上。

圖十二:西牆壁龕，沉積物。

首先使用易揮發性不殘留的環十二烷混合石油苯(petroleum Benzene)來進行暫時性保護措施，加固移除邊緣。若前人不當修補地仗層覆蓋於彩繪層上，則用超音波震動鑿刀移除，以避免傷害下面的彩繪層。大區域的移除先用鑽石輪轉切盤來切割(另一人需持吸塵器)，再用鑿刀移除。

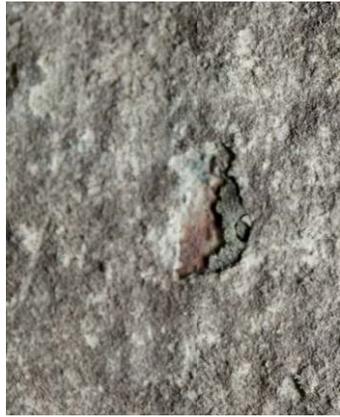
第二層裝飾層與之後的數層石灰水層的病害為失去黏著力(起甲 flaking)，在某些區域為失去凝聚力(粉化 powdery)。起甲範圍廣且包含數層，每一層與前一層分離。某些區域有鹽害。

圖十三:西牆壁龕，第二裝飾層，失去黏著力(起甲)。

用針筒注射混合溶液 *Tylose® MH300* (調配比例 1, 見附錄)於起甲碎片邊緣；日本長纖維紙覆蓋於上，使用棉花球包溫和的在上方施壓，即可移除日本長纖維紙。

如果起甲碎片較厚(數層結合形成一包裹” package”)，使用黏性微強的混合溶液 *Tylose® MH1000* 加固(調配比例 2, 見附錄)。

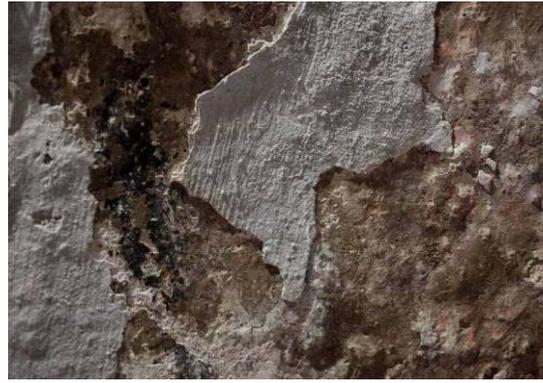
圖十四:西牆壁龕，第二裝飾層，失去凝聚力(粉化)。

第二裝飾層有失去凝聚力(粉化)與失去黏著力(起甲)的病害，使用 *Tylose® MH300* 執行暫時性加固。

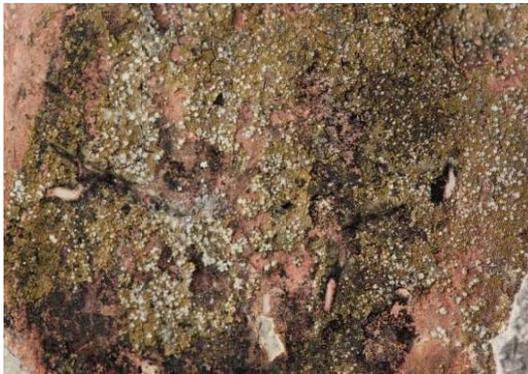
圖十五:西牆壁龕，第二裝飾層，鹽害。

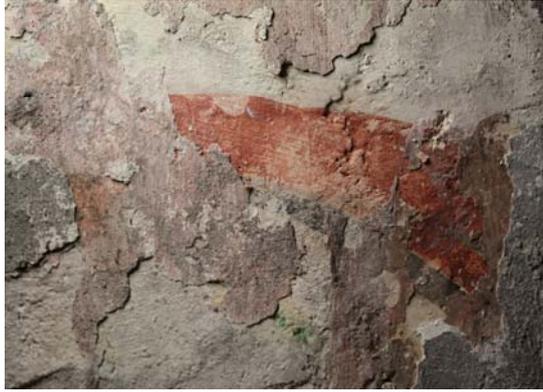
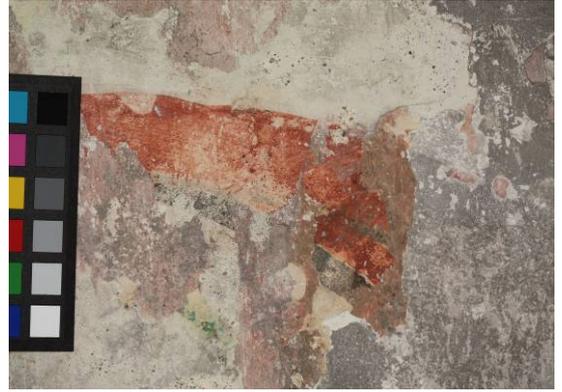
圖十六:西牆壁龕，暫時性加固前。

圖十七:西牆壁龕，加固後。

第一裝飾層失去黏著力與細地仗層分離，使用 *Tylose® MH300* 做暫時性加固。

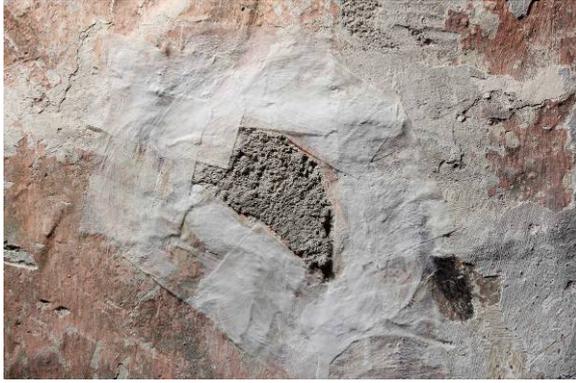
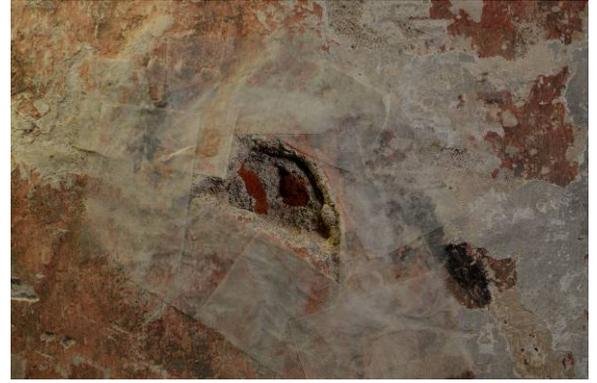
圖十八: 西牆壁龕，移除前人不當修補地仗層前。

圖十九: 西牆壁龕，移除後。

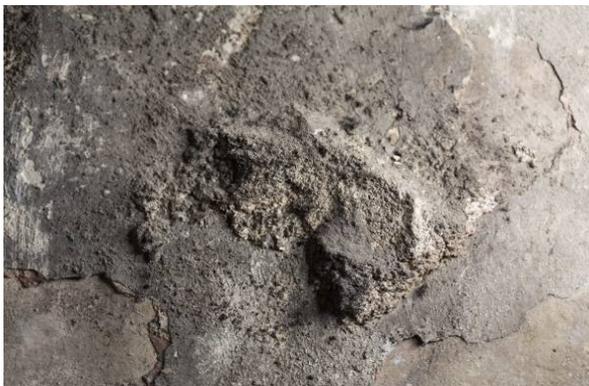
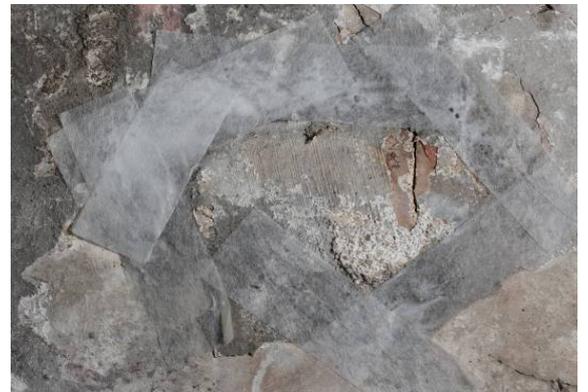
圖二十: 西牆壁龕，移除沉積物前。

圖二十一: 西牆壁龕，移除後。

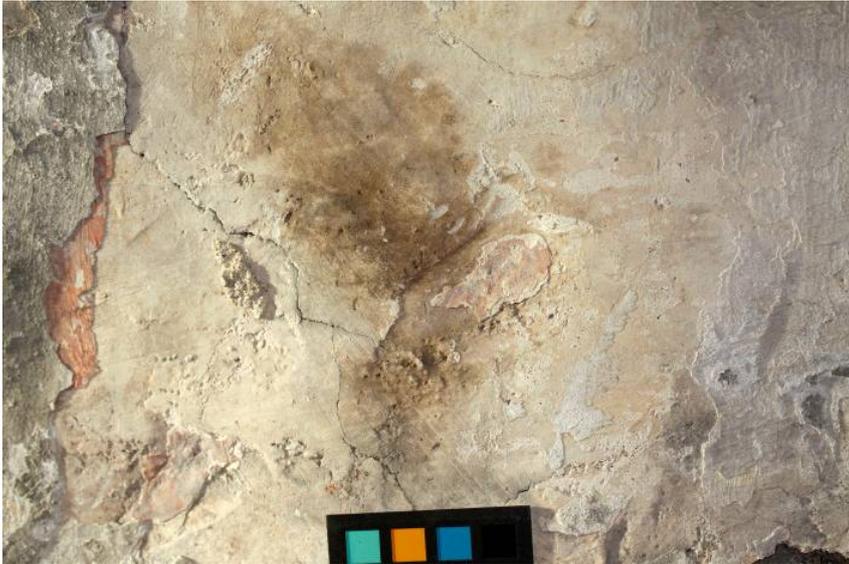
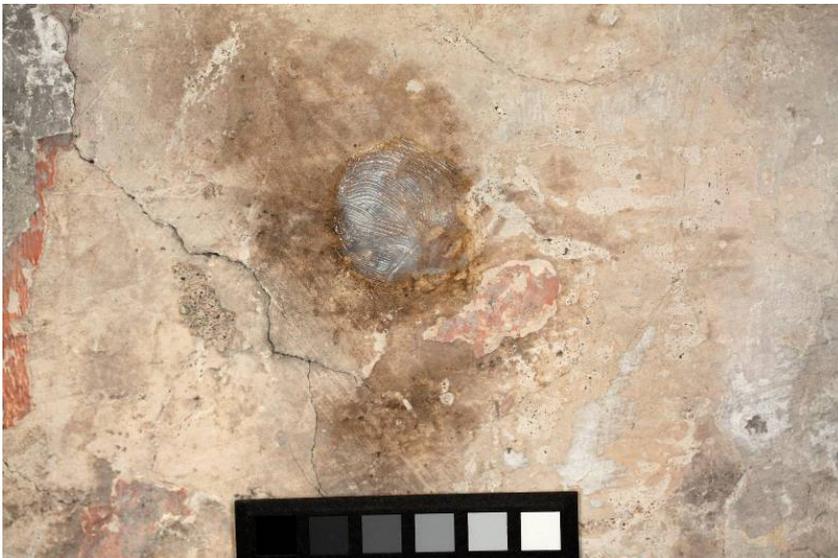
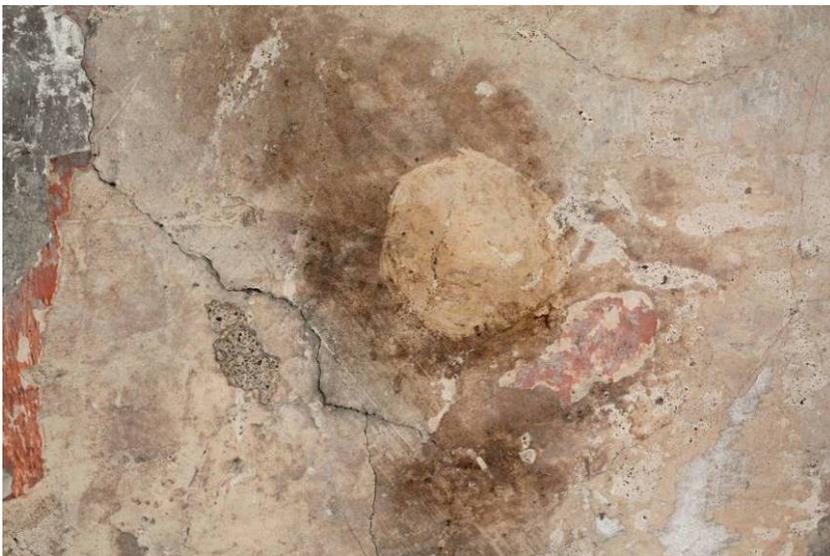
圖二十二:清潔前。

圖二十三: 塗敷 *Belfor SRF 2NA*

圖二十四: 清潔後。

地仗層與第一裝飾層較第二裝飾層與之後的數層石灰水層來的穩固，可執行清潔測試，但中世紀的地仗層含有動物膠，且對水敏感。所以選擇無水清潔方法例如: *Belfor SRF 2NA*。

塗敷 *Belfor SRF 2NA* 於地仗層上，數分鐘後，形成的膜已乾燥 (等待時間長短，依據當時溫度與相對濕度)。使用手術刀移除(見圖二十二~二十四)。*Belfor SRF 2NA* 清潔效果佳且施作容易。

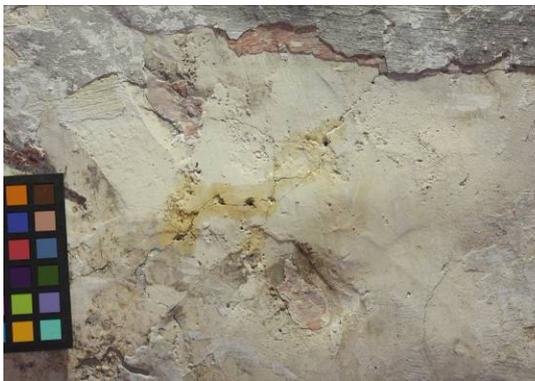
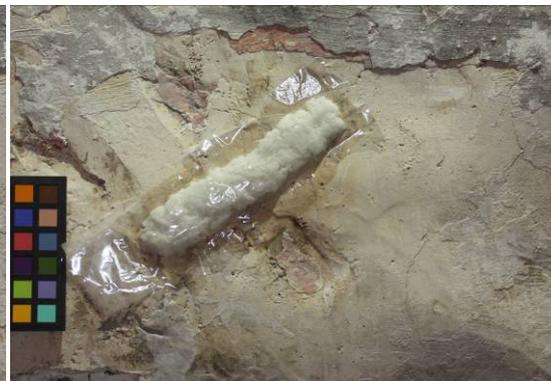
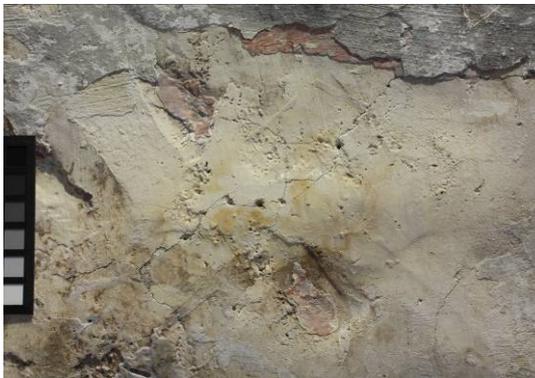
使用 *Ledan TB1* 做為灌漿材料，先以水:酒精 (1:1)微量的預濕地仗層；中世紀地仗層因為含有動物膠，對水分十分敏感，動物膠被預濕的水溶解，出現了黃色汗痕，於灌漿後三小時或一天出現。

圖二十五: 濕敷前。

圖二十六: 使用 *Arbocel* 濕敷。

圖二十七: 濕敷後。

採取濕敷移除汗痕。先將日本長纖維紙以水預濕覆蓋在地仗層上(但盡可能減少水分，防止水分又擴散至地仗層)。使用環十二烷覆蓋汗痕周圍，防止水分外漏，將 *Arbocel BC 200* 與少量水分混合，敷於日本紙上，再以塑膠膜覆蓋保持水分。乾燥後可移除或待它自行脫落。

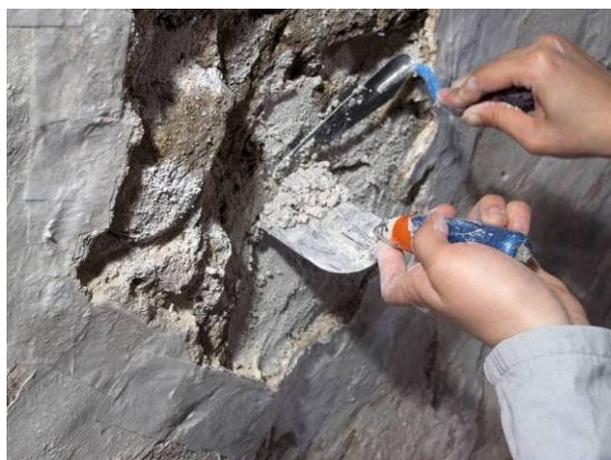
在地仗層缺失處，可能成為病害的發源地，例如：水氣滲透在破洞處與完整牆面就不相同，破洞的邊緣易發展成病害。有些地仗層的洞過深，須分成兩步驟填補：粗地仗層，細地仗層。

圖二八：填入粗地仗層。

以酒精-水預濕，使用鏟刀填上粗地仗層。(見圖二八) 如果洞過深須分幾次填補或放入已去除鹽分的磚塊(因為太厚的粗地仗層會碳化不完全)；待半乾使用刮刀刮除表面。

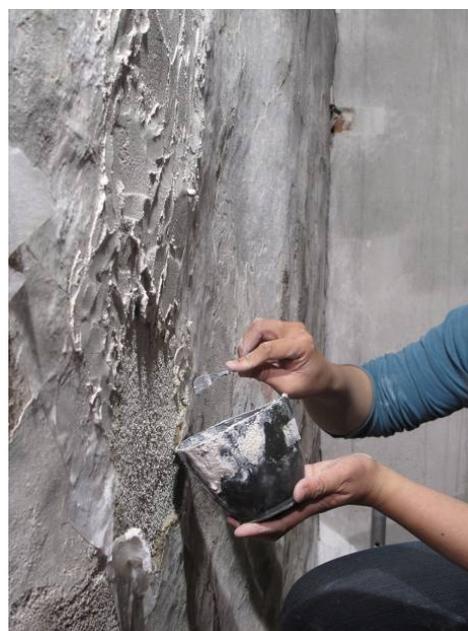
圖二十九：堆疊細地仗層使高於表面，待半乾後，可用抹刀開始刮除表面。

先以酒精-水預濕，堆疊細地仗層與邊緣同高，壓實細地仗層確定黏著力穩固，待半乾時刮除細地仗層表面，再堆疊細地仗層，使略高於表面(見圖二十九)。當刮除大面積表面時勿使用小號刮刀，因為容易產生凸塊隆起或不平整的表面，最好使用大號刮刀或鏟刀進行工作。

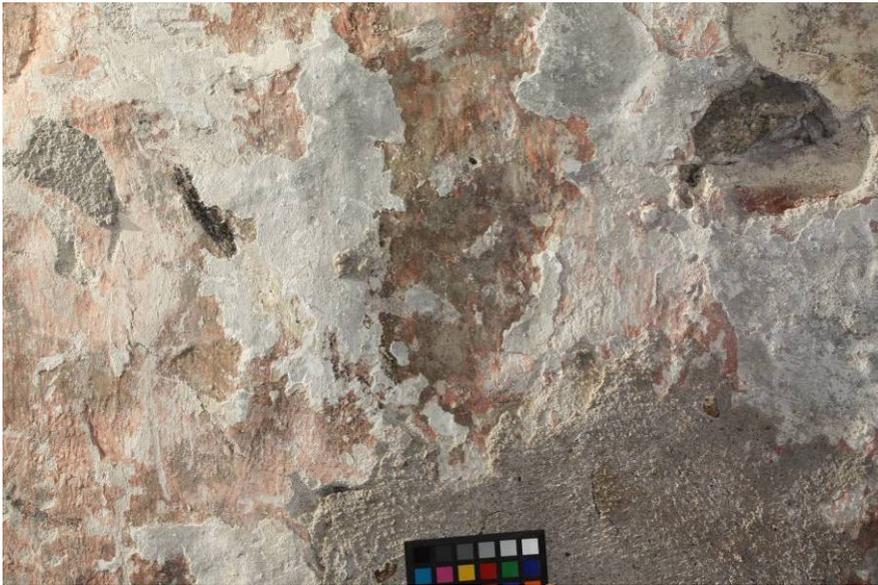
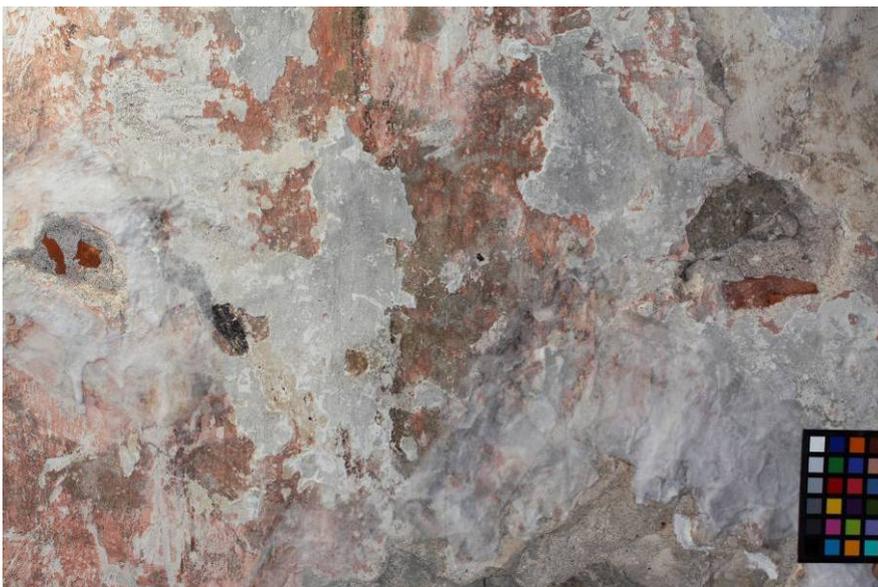
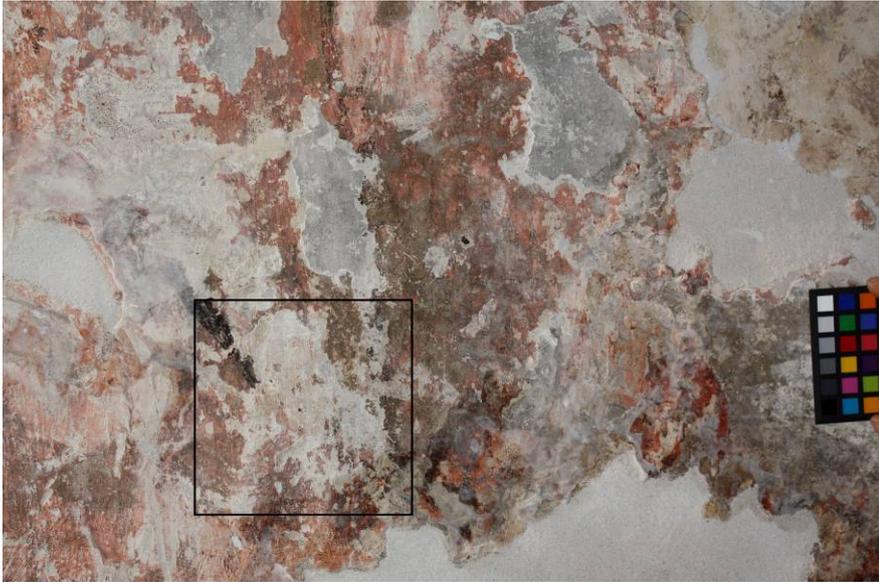
在西元 1934-35 年間,修復師們移除之後數層石灰水層；但他們使用錯誤的工具去執行，導致壁畫出現許多刮痕與部分彩繪層遺失。

圖三十: 測試區 1， 移除前。

圖三十一: 測試區 1， 移除後

圖三十二: 測試區 1，填入新地仗層與移除小島後。黑框處的小島不易移除，予以保留。

現有的之後數層石灰水層位在第二裝飾層上，沒有完全移除，形成像許多”小島”一樣的景致，它們分布不均，干擾觀賞視線。我們用超音波震動鑿刀移除這些小島，試著使壁畫看起來較為完整。但由於某些小島不易移除，如果移除的小島包含數層石灰水層以及下面的第二裝飾層，不要強制移除，予以保留。(見圖三十~三十二)
