# 行政院所屬各機關因公出國人員出國報告書

## 「石門水庫既有設施防淤功能改善工程計畫— 電廠防淤第 1 期工程」水工機械出廠測試

### 第二批次出國測試成果報告書

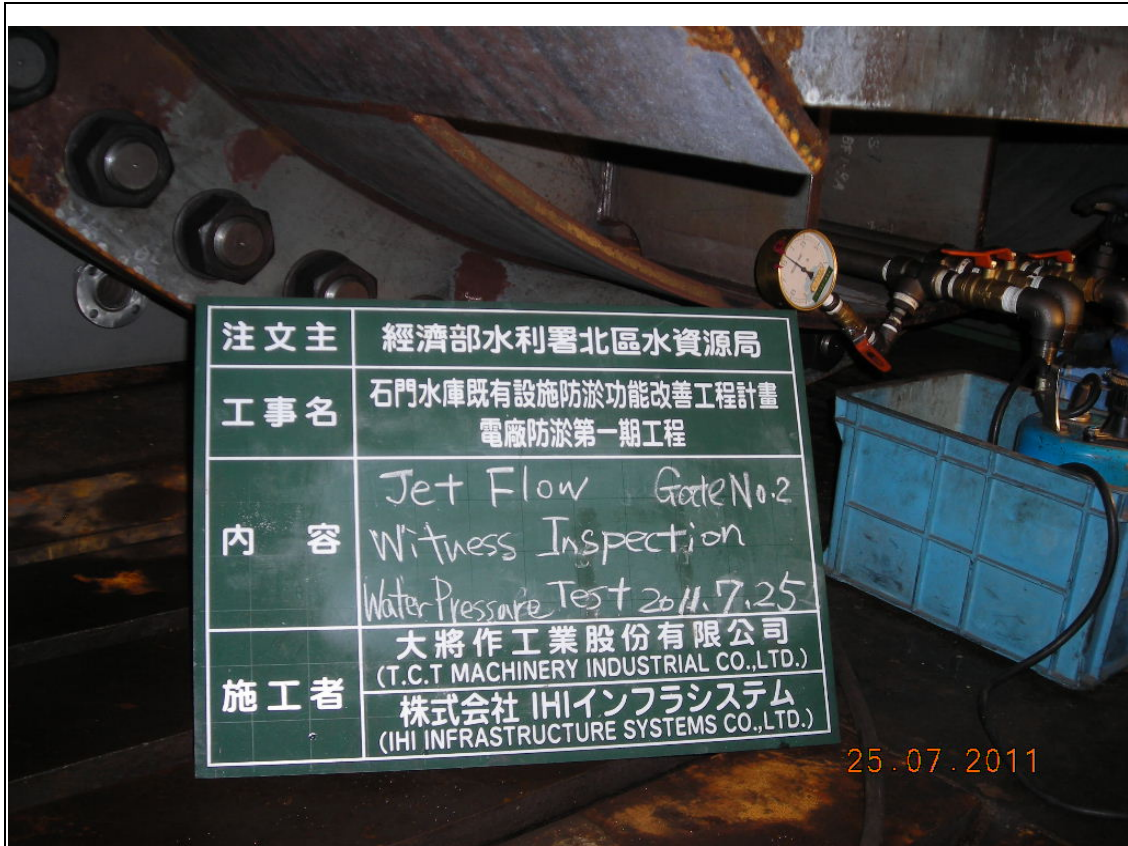
07/25 No.2 射流閘門水壓試驗，測試條件:1.64Mpa 持續 10 分鐘，測試結果無洩漏

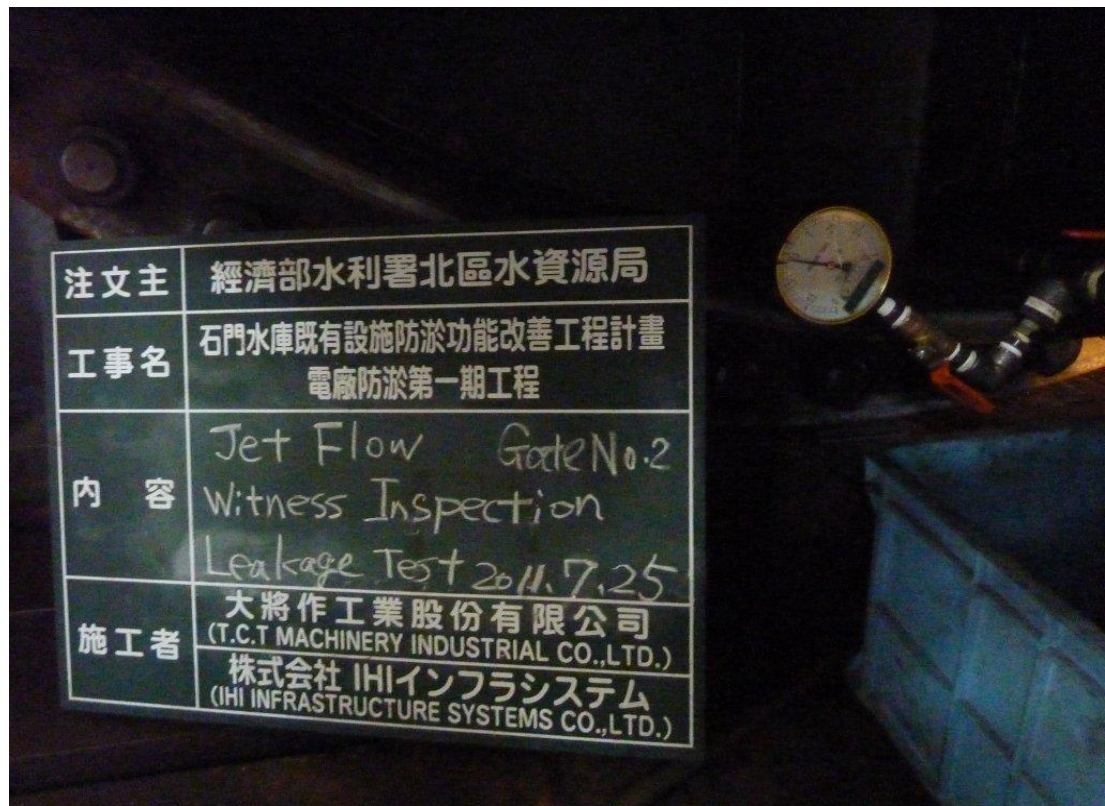
07/25 No.2 射流閘門漏水試驗，測試條件:1.37Mpa 持續 10 分鐘

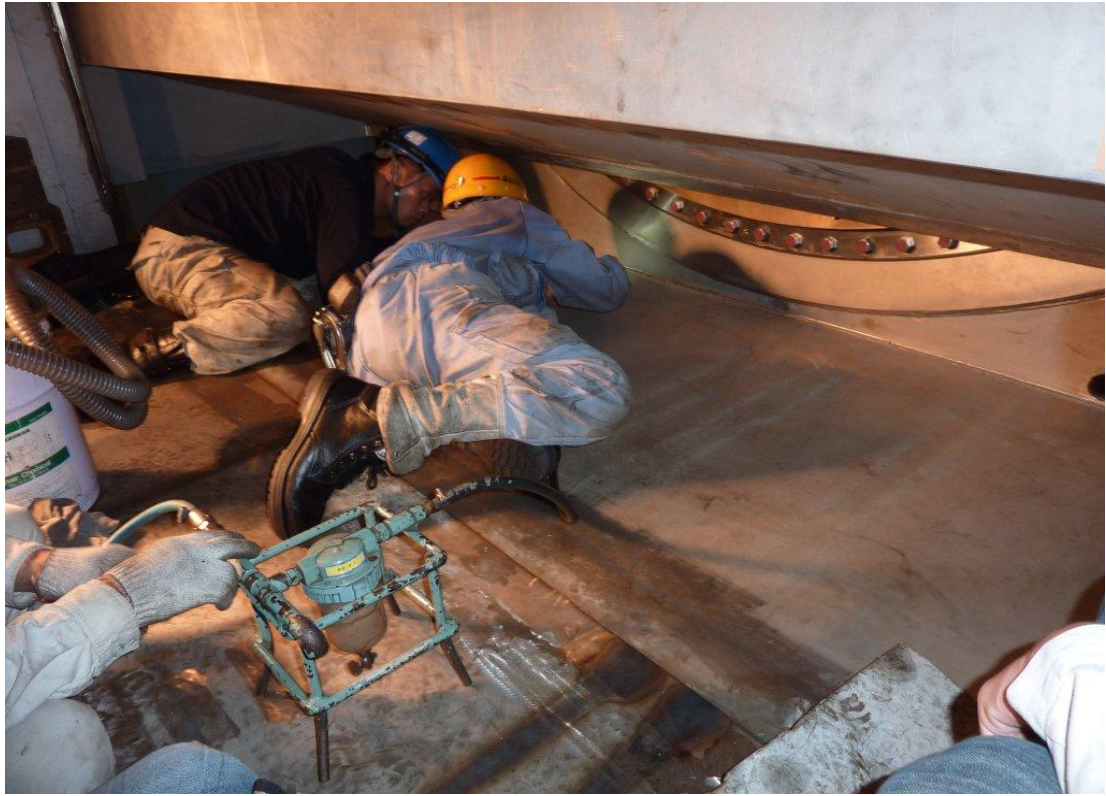
7/25 No.2 射流閘門試漏-以吸水器收集漏水量，測試結果 14.2CC/分 << 標準 175CC/分，結果符合

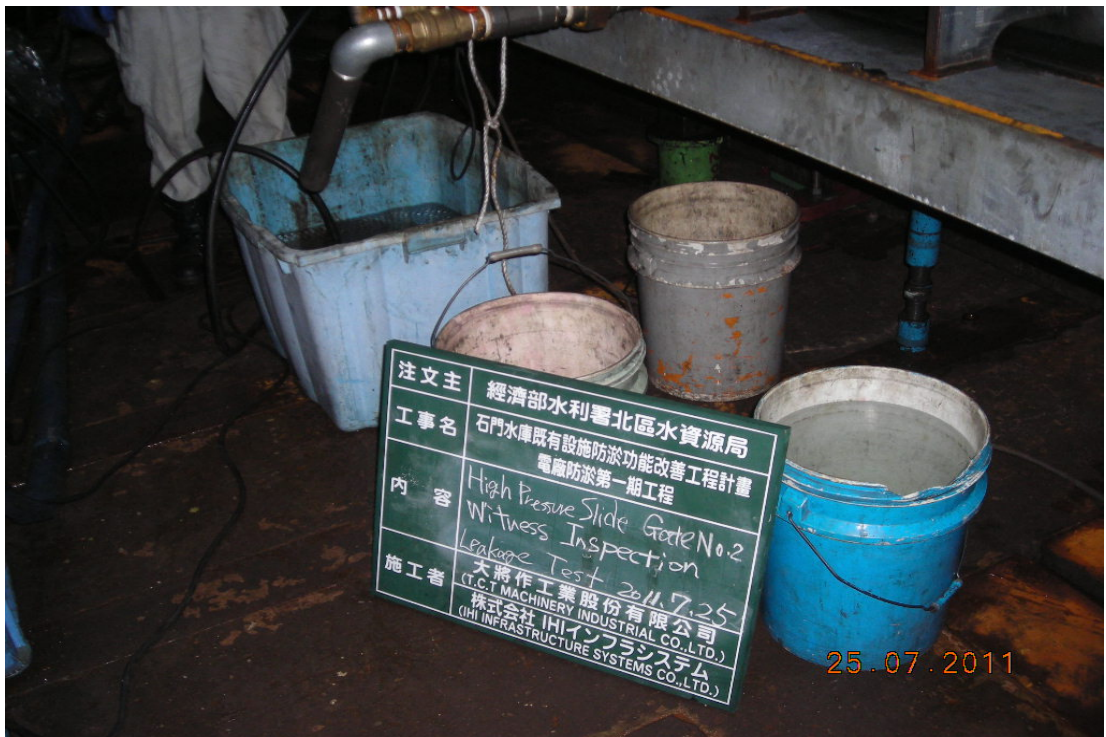
7/25 No.2 高壓滑動閘門漏水試驗，測試條件:1.37Mpa 持續 10 分鐘

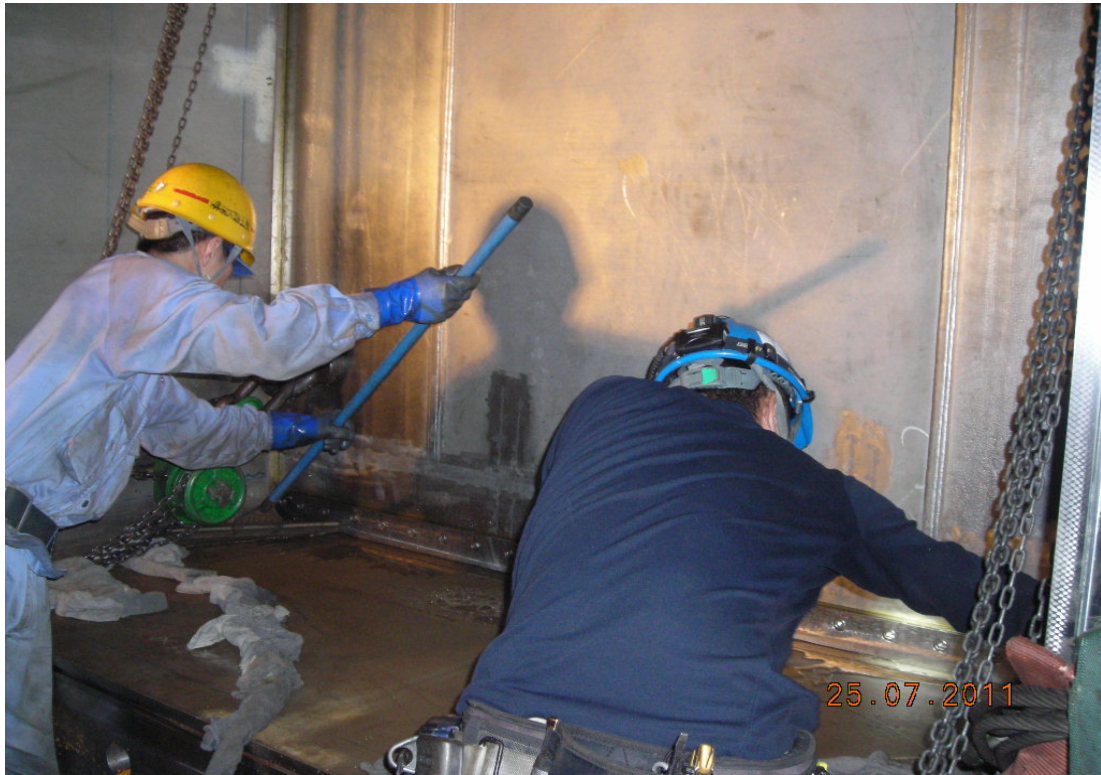
No.2 HPSG 試漏 1.37MPa 10 分鐘，密合面有輕微漏水現象，測試過程由於有輕微滲漏致使測試壓力下降至 1.32MPa 略低於標準壓力，經當場向 IIS 反映

並要求加壓後重測，測試結果漏水量符合標準（經檢測漏水量 1,211CC/分<<標準 3,360CC/分）。

7/25 No.2 高壓滑動閘門漏水試驗，收集漏水量，測試結果 1,211CC/分 << 標準 3,360CC/分，測試結果符合

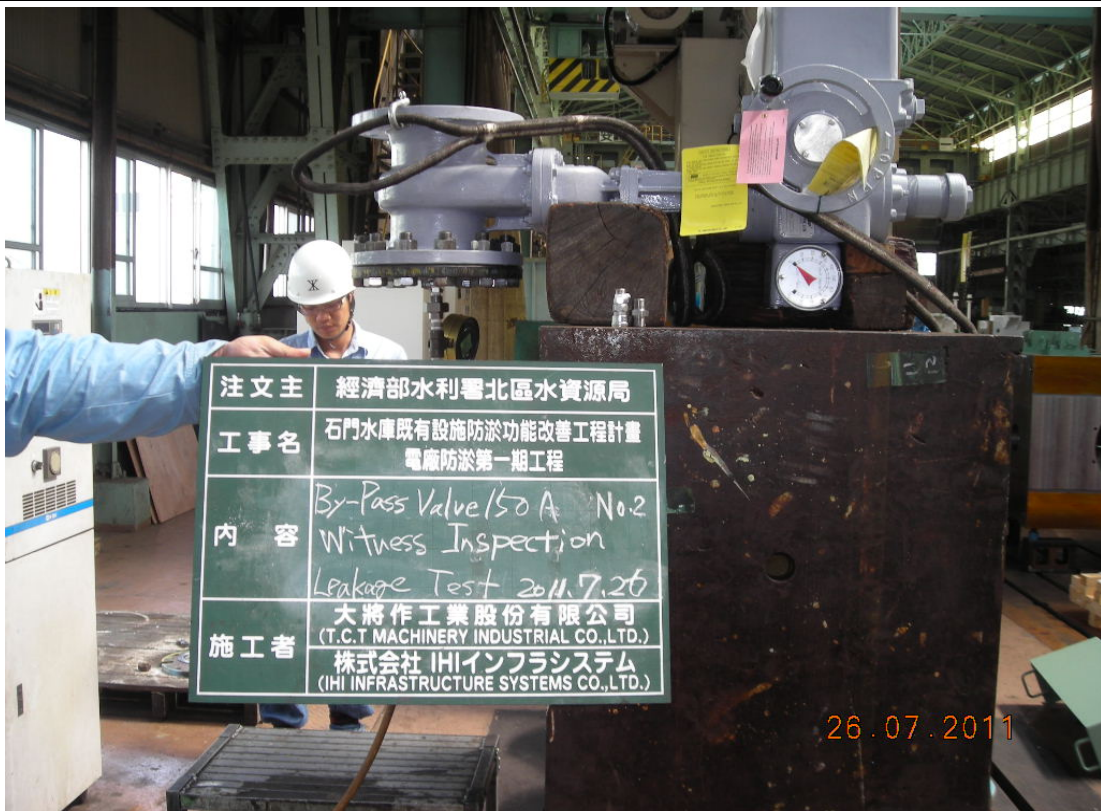
07/26 150A 旁通閘試漏，測試結果符合

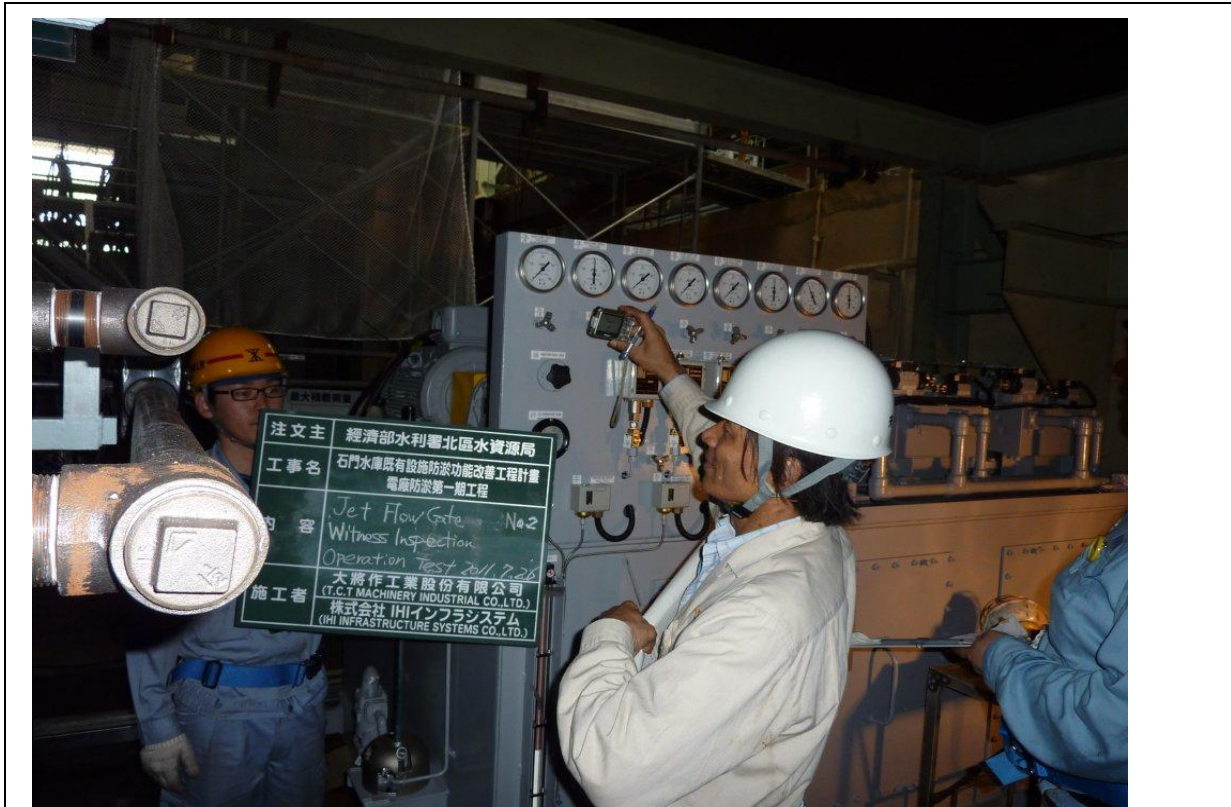
07/26 No.2 射流閘門功能試驗，測試結果符合

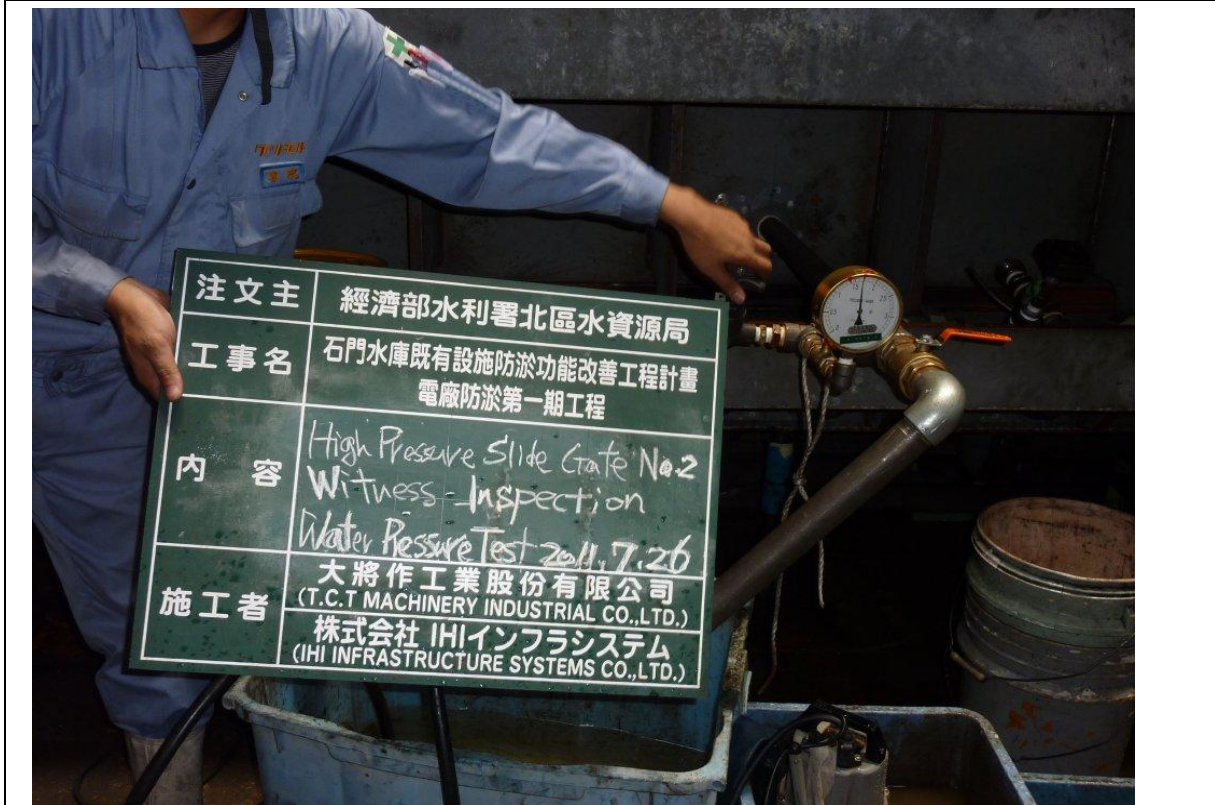
07/26 No.2 高壓滑動閘門水壓試驗，測試條件:1.64Mpa 持續 10 分鐘，測試結果無洩漏

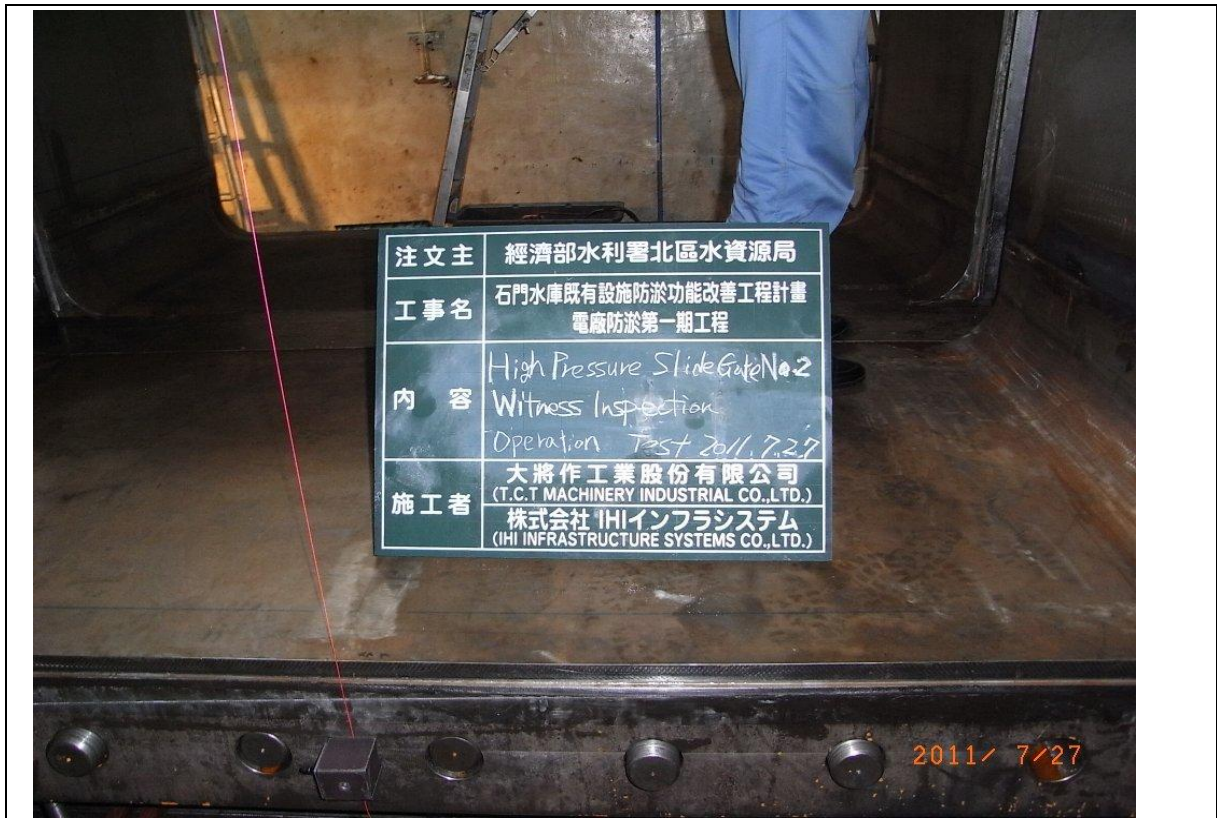
07/27 No.2 高壓滑動閘門功能試驗，測試結果符合

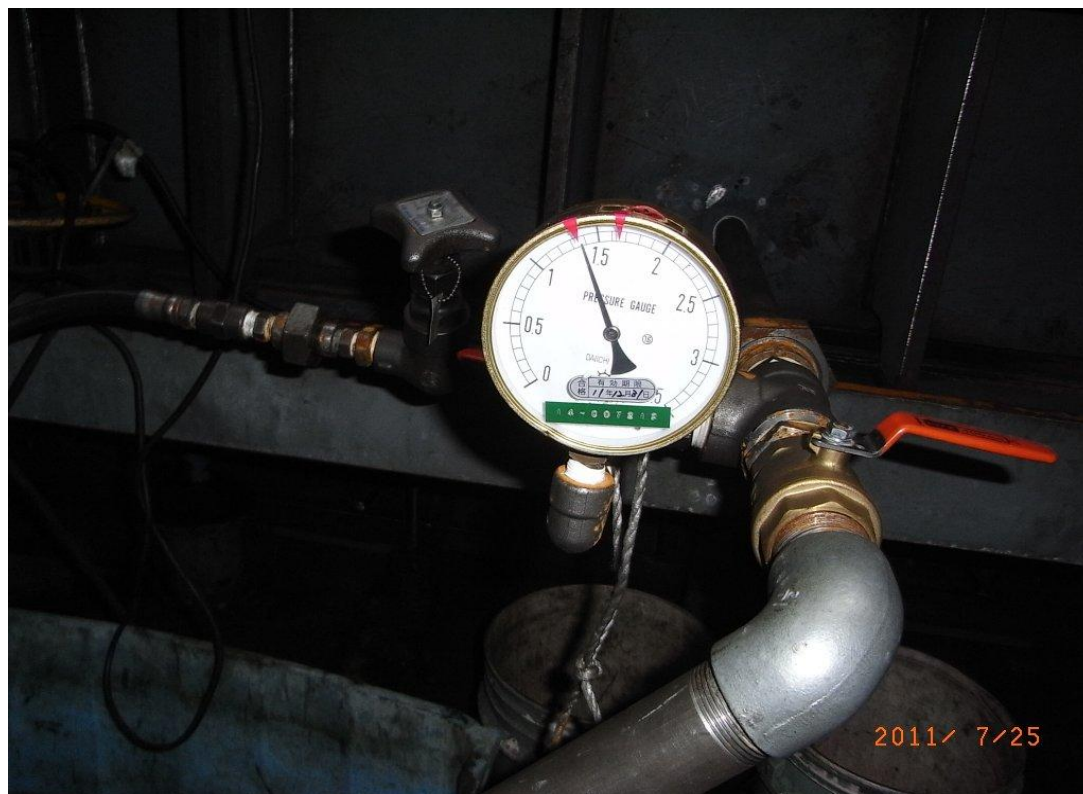
No.2 高壓滑動閘門試漏，測試過程由於有輕微滲漏致使測試壓力下降至 1.32MPa 略低於標準壓力，經當場向 IIS 反映並要求加壓後重測，測試結果漏水量符合標準

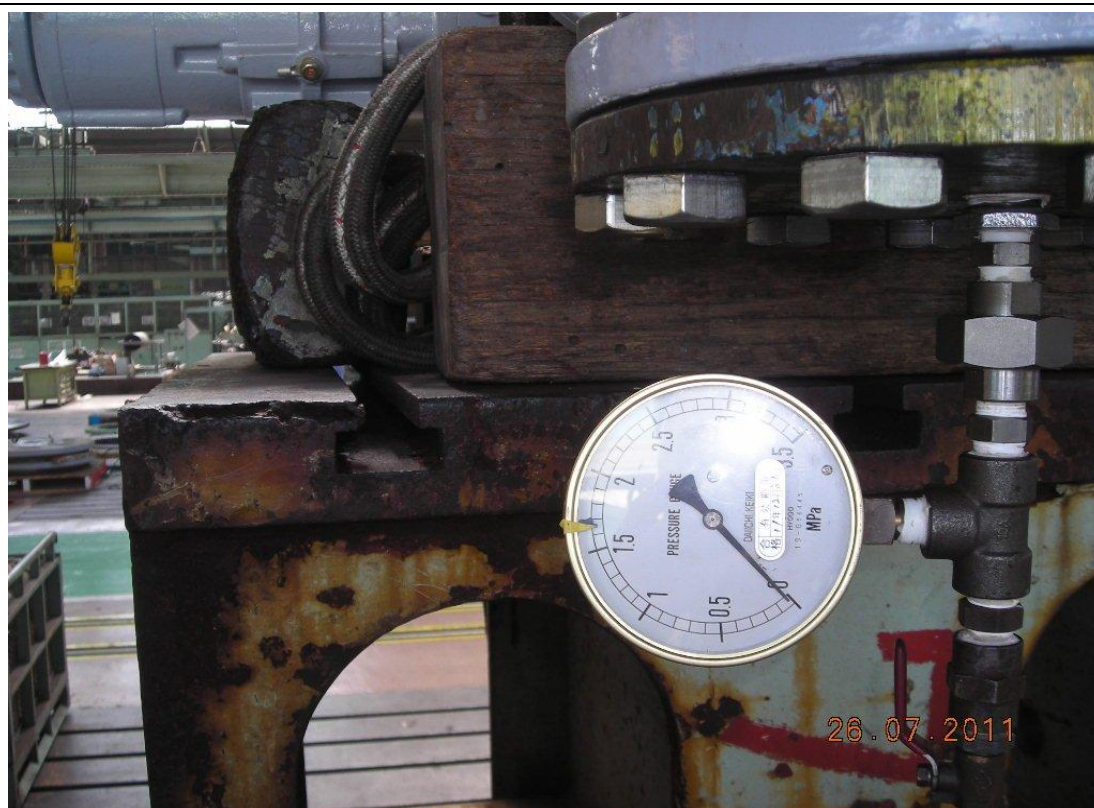
No.2 HPSG 之 150A 旁通閥試漏，旁通閥試漏壓力 1.54MPa 30 秒，無漏水跡象。試漏過程發現檢測用壓力表無法歸零，當場要求更換後再進行試漏。

No.2 高壓滑動閘門之 150A 旁通閥試漏旁通閥試漏。試漏過程發現檢測用壓力表無法歸零，當場要求更換後再進行試漏。

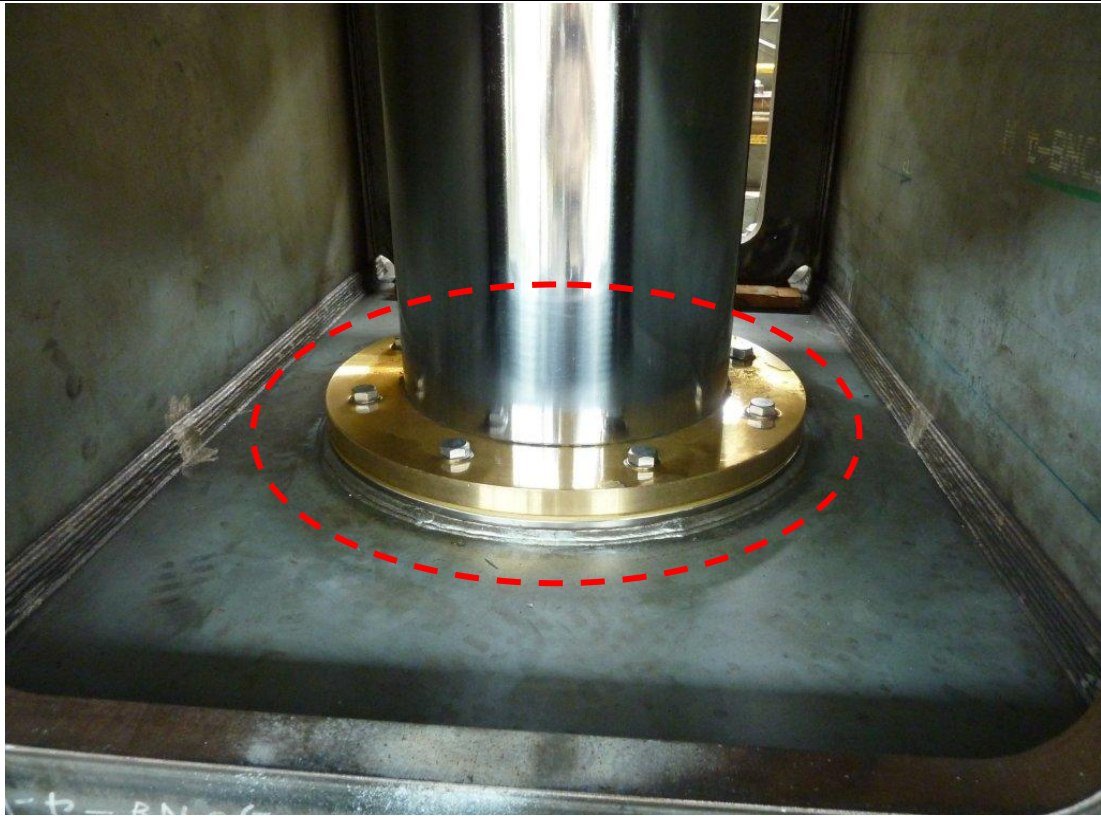
No.2 JFG 於功能測試過程油壓缸與油壓桿密合面有部分油漬滲出，經觀察 No.2 HPSG 亦有類似油漬滲出現象，雖不影響各項操作功能，仍建議請油壓缸原廠派員檢測調整，此部分預定次日再試。次日晨間會議 IIS 說明 No.2 JFG 及 No.2 HPSG 油壓缸與油壓桿密合面有部分油漬滲出現象，已請油壓缸原廠人員會同調整，滲漏原因經檢視發現為密封墊片預留 7MM 太多無法完全壓緊及密封油壓桿伸縮時帶出之液壓油，已將墊片移除 2MM 調整為設計圖標示之 5MM，經檢測結果已無油漬滲出情形。

No.2 JFG 於功能測試過程油壓缸與油壓桿密合面有部分油漬滲出

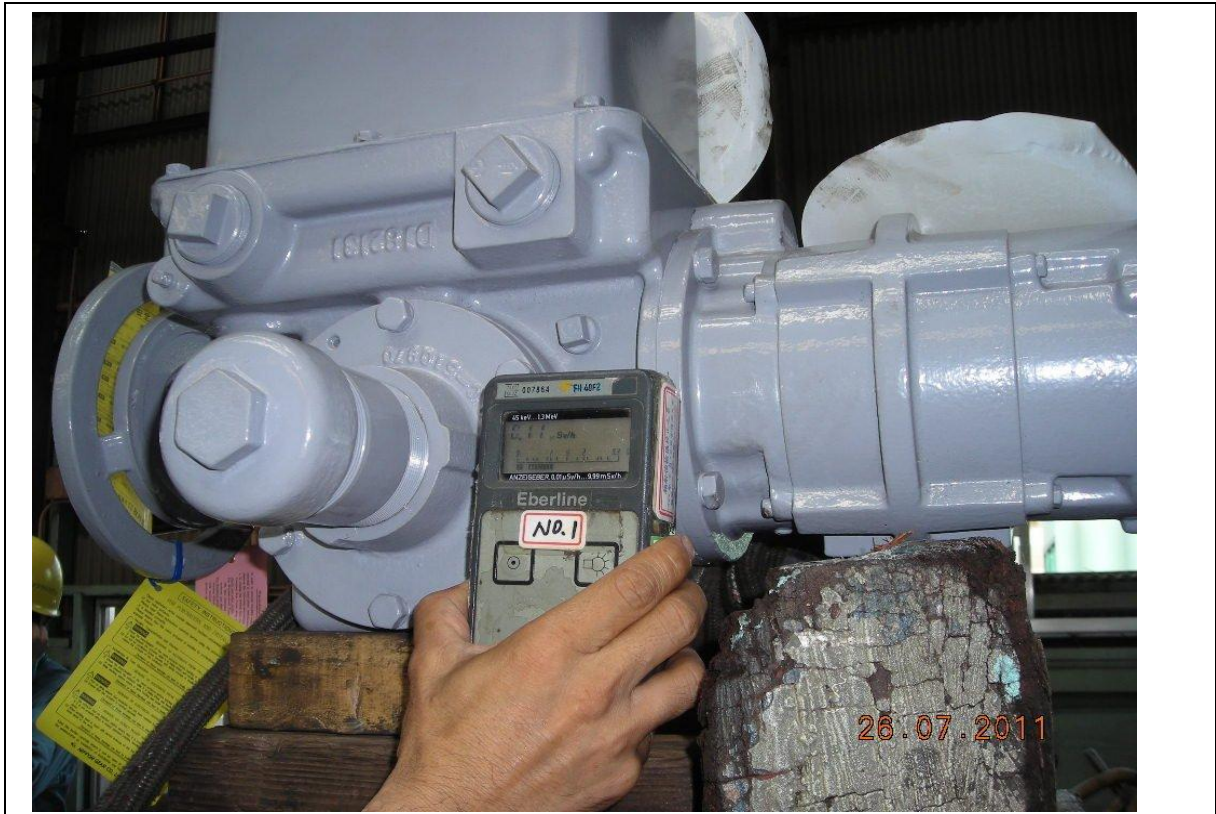
無輻射偵測結果約 0.05-0.16usv 低於標準 0.2 usv
