## 壹、出國依據及目的

依據空調通勤電聯車 296 輛契約規範，臺灣鐵路管理局 101 年 2 月 23 日鐵人二字第 1010005372 號函同意赴日本辦理「空調通勤電聯車 296 輛監造檢驗」。

### 三、轉向架框架靜態負載試驗

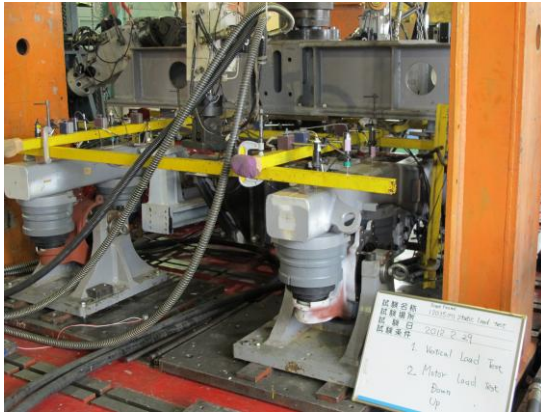
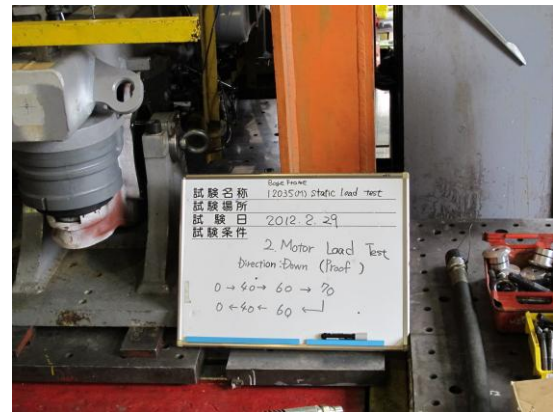
試驗後將所得到各設定點之應力值與轉向架框架使用材料之容許應力值做比較，以確認其應力值是否低於所用材料之降伏點。另外，比較各設定點位移計(Displacement Transducer)負載前及卸載後之數值，以確認轉向架框架是否有永久變形產生。經試驗現場監驗試驗辦理過程，及檢視試驗結束由廠商提出試驗結果報告，轉向架框架沒有發生永久變形；保證負載試驗試驗點之應力值小於轉向架框架使用材料之容許應力。疲勞負載試驗試驗結果其應力點落於材料疲勞負載圖(Material Fatigue Diagram)之包絡線內。

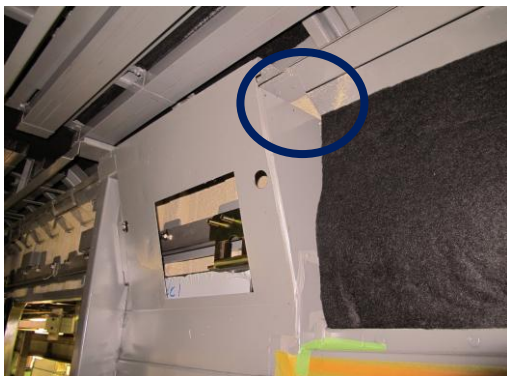
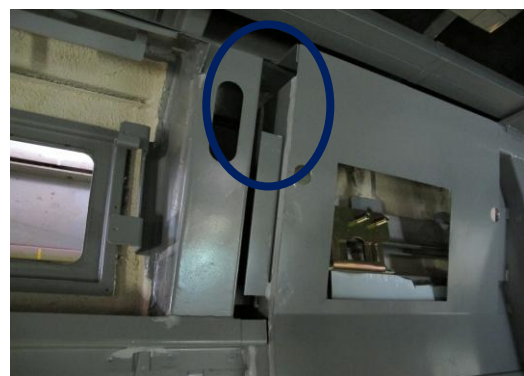
101年3月1日

臺鐵局監造人員提出：上下車門門袋端部未密封，灰塵、水氣將經由門鉸與門袋間隙進入車廂側牆、天蓬，並污染 DI 視窗玻璃等設備，請將孔洞密封。

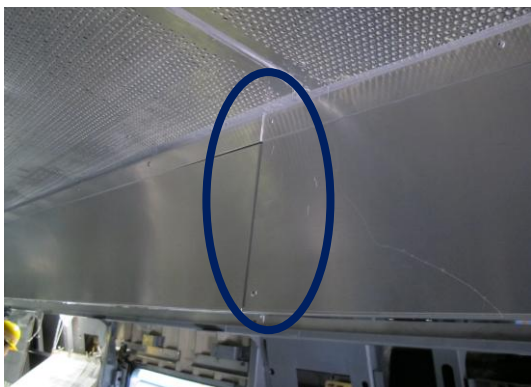
101年3月12日

臺鐵局監造人員提出：天蓬空調風道分隔板銜接處不平整，及與襯板間之間隙過大，(如照片所示)。

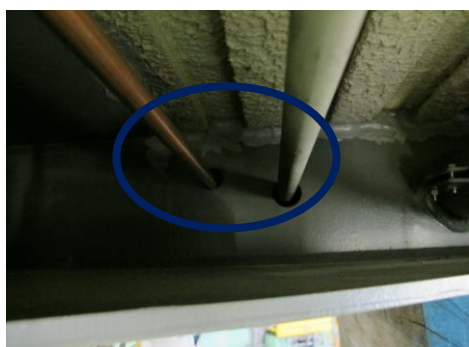
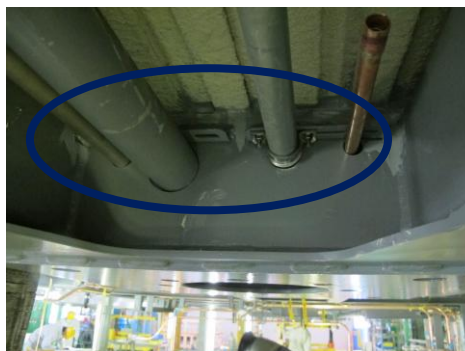
101年3月12日

臺鐵局監造人員提出：枕樑開孔處未加焊鋼板補強。

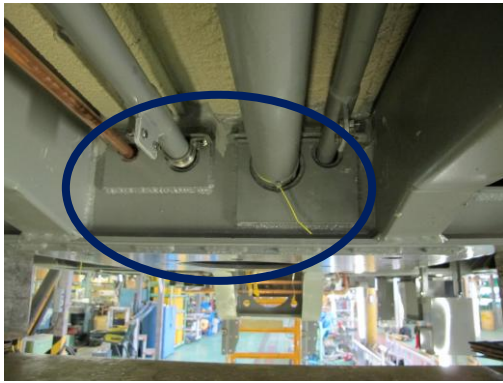
車輛製造廠商回應：和設計一同檢證下所得出的結果，確認出缺失之部位不施予補強也毫無問題，故遵照原設計圖指示，只於枕樑朝內側之中央區塊施予補強。

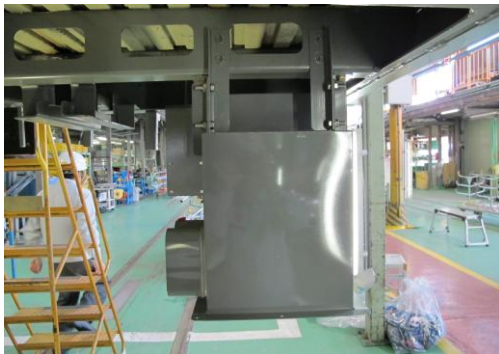
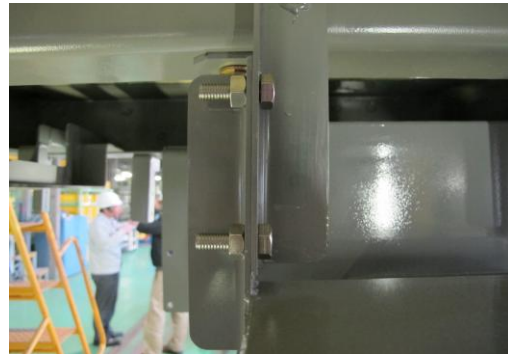
101 年 3 月 12 日

臺鐵局監造人員提出：安裝車下設備之螺栓未加裝彈簧墊圈，請確實依照「設備安裝要領書 AC110280」辦理。

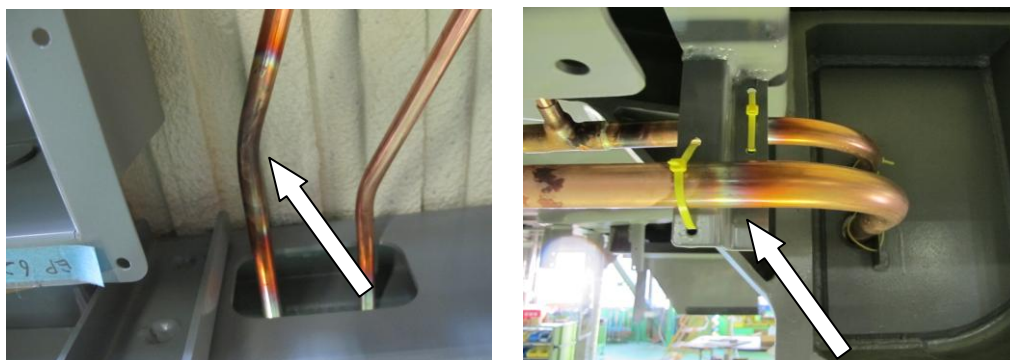
101 年 3 月 13 日

臺鐵局監造人員提出：車下空氣配管(銅管)彎管作業使用加熱方式後處理，不符「艙裝配管標準 AC110281」，請確實依標準辦理。

車輛製造廠商回應：常溫的狀態下是以彎管器來彎曲銅管，不過，如果在實際裝設時有可能會發生需要做微調整的情況存在，需要微調整的情況，如果是可以使用彎管器來調整的情況下會將配管拆下，使用彎管器來進行微調整，但是如果出現無法使用彎管器來做調整的情形下，則也有可能採用加熱微調整作業。上述情形已對配管作業人員實施指導。

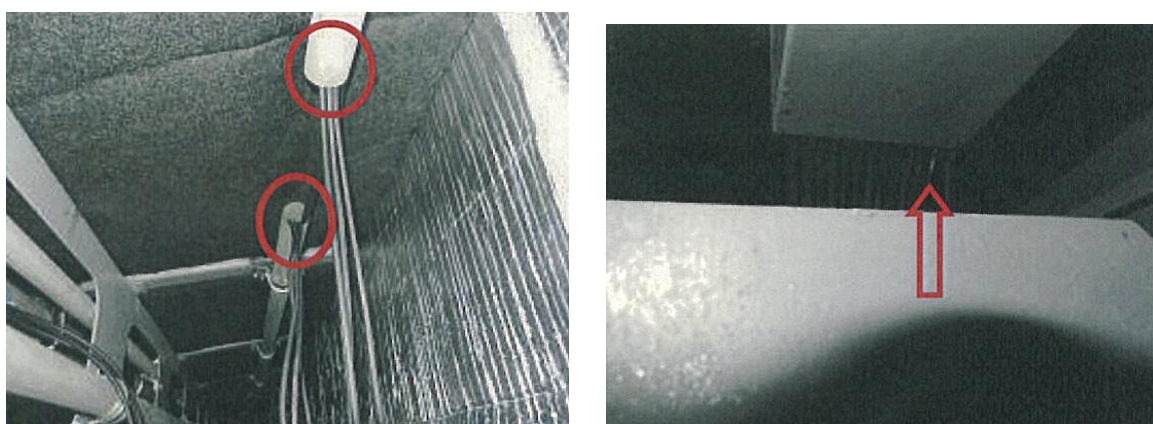
101年3月13日

臺鐵局監造人員提出：天花板電線管施作穿線，電線管進、出管口處未作防護套保護，易造成電線刮傷致絕緣不良。

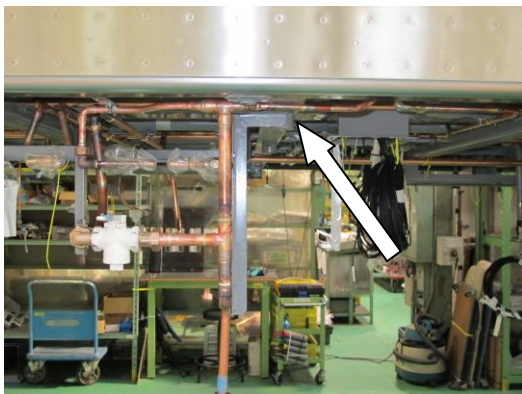
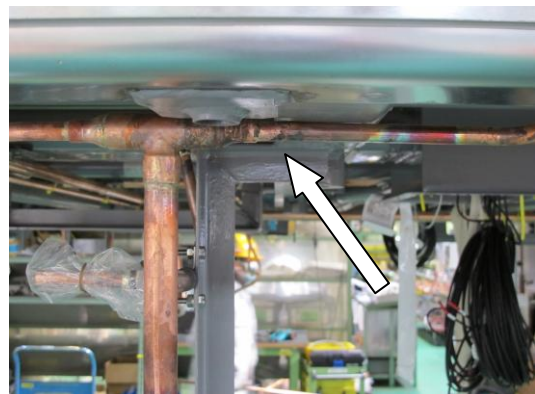
101 年 3 月 26 日

臺鐵局監造人員提出：壓力空氣配管與 Under frame 接觸，不符「EMU800 型通勤電聯車艙裝配管標準(AC110281)」。

車輛製造廠商回應：此部位是要用管夾固定的部位，提出改善缺失時，此部位尚未裝設管夾，而並非是空氣配管和鋼體底座接觸。

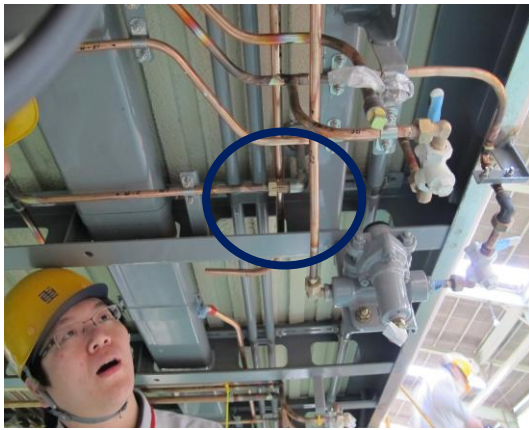
101 年 3 月 26 日

臺鐵局監造人員提出：車下壓力空氣配管與配管交叉，且交叉配管與由任接頭太過接近，將影響後續維修工作。

車輛製造廠商回應：依設計變更通知書(AC121192)，變更由任接頭之位置。
