出國報告書(出國類別：其他)

傾斜式電聯車 136 輛購案
赴日本車輛製造廠監造檢驗

服務機關：交通部臺灣鐵路管理局

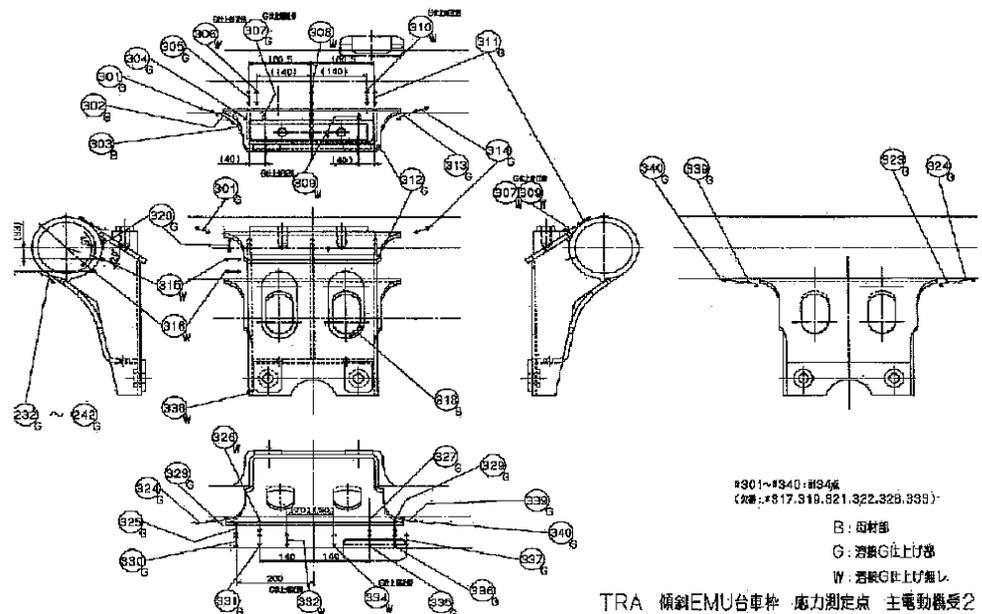
附圖 43：M 車轉向架框靜態負荷測試第 309 測試點位置

◆關於疲勞負荷條件—搭載設備負荷(牽引馬達)耐久限度測試,於檢測報告時,發現馬達安裝架上側焊接區域(第 309 測試點,如附圖 43)

疲勞應力為 62.3MPa，已屆 90%之容許值 70MPa，查該處熔接區域，未施行打磨作業，已建議立約商於該區域，施加打磨作業，以降低疲勞應力，當場已獲立約商會同檢測員同意處理。

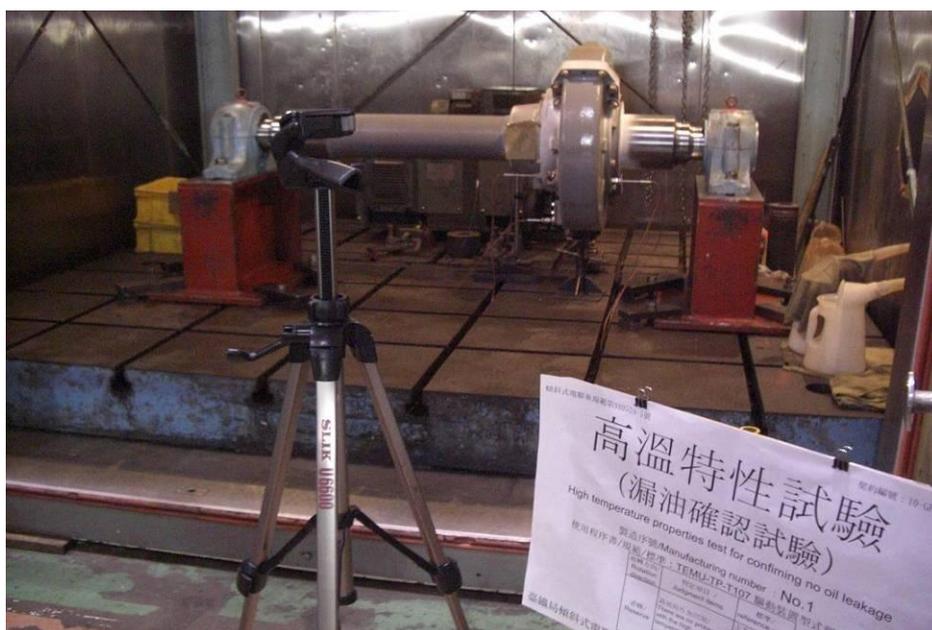
附圖 63：驅動裝置高溫特性試驗實況

依試驗迴轉模式，模擬現車加速至最高車速 150km/h(小齒輪迴轉數 5713rpm 以上)，連續以最高運轉速度運轉，確認各部溫度上昇 90°C 需在 20 分鐘以上，且無漏油。實務檢測 1 組輪軸(東洋車軸號碼 No.1)，採逆轉方向檢測，其溫度上昇 90°C 需 52 分鐘。經檢測發現齒輪箱之下方接合處，有漏油現象，已備註於檢驗紀錄表格內，此項立約商認為係檢測齒輪箱與車軸接合之軸承處是否漏油，擬再修正試驗程序書並依序送審。

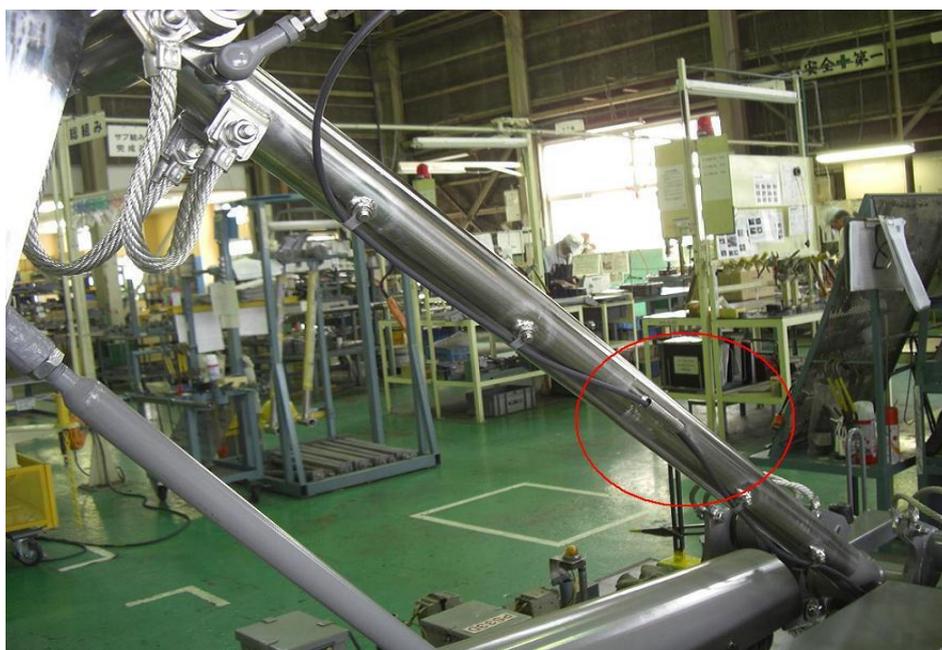
- (3) 檢測過程，對集電弓之軟管固定方式，提 2 事項，請立約商檢討。即「空氣軟管穿越及以硬管固定之開口周圍，施以保護措施」(如附圖 72)及「下臂及底架間之軟管部分，因長度有易於晃動情況，應對長度及接口方向進行調整」(如附圖 73)。對此提議事項，立約商已承諾進行調整。

附圖 72：空氣軟管穿越及以硬管固定之開口周圍，施以保護措施 (如紅圈所示)

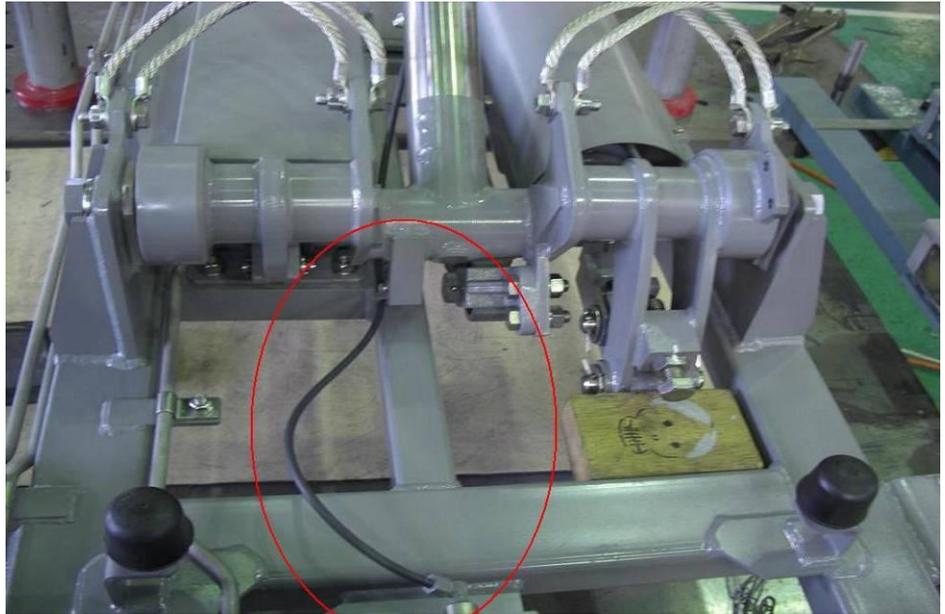
附圖 73：下臂及底架間之軟管部分，因長度有易於晃動情況，應對長度及接口方向進行調整如紅圈所示
