關島 Piti 電廠#7 機氣渦輪機靜葉片及 動葉片目視檢測報告

修護處與台灣機電工程服務社簽約承包，關島 Piti 電廠#7 機氣渦輪機靜葉片及動葉片目視檢測，Piti 電廠#7 機於 2005 年 12 月大修更新氣渦輪段第 1、2 級靜葉片及第 1 級動葉片後，第 2 次執行目視檢測。本次檢測項目包括氣渦輪段第 1、2、3 級靜葉片、動葉片及 1 只導火筒(Transition Piece)內部。

報告編號 : 101024
Report No.

關島 Piti 電廠#7 機氣渦輪機
靜葉片及動葉片目視檢測報告

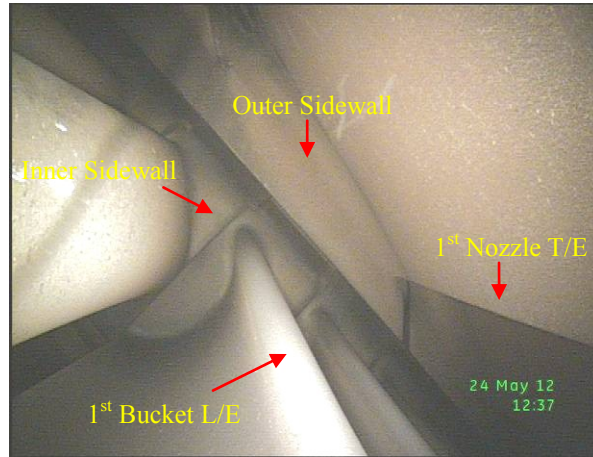
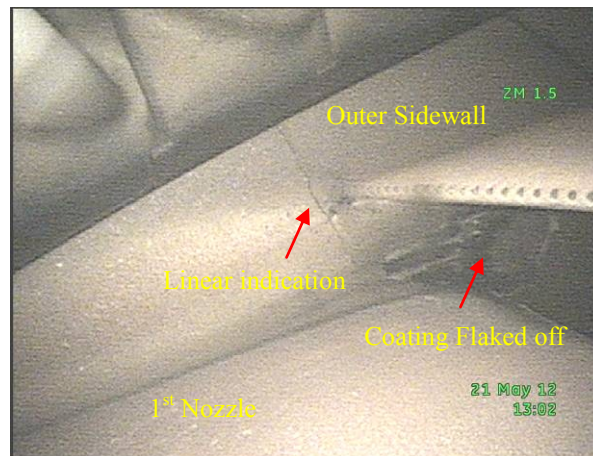
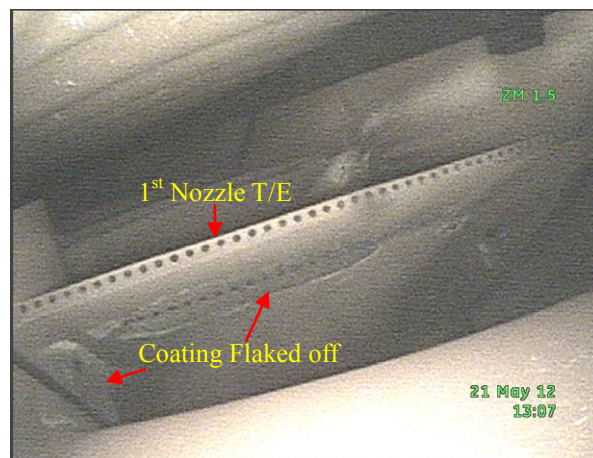
1st Stage Nozzle & Bucket (Access Hole #2)

1.第 1 級靜葉片有多處塗層剝落及線形指示，參閱 P.5~11。

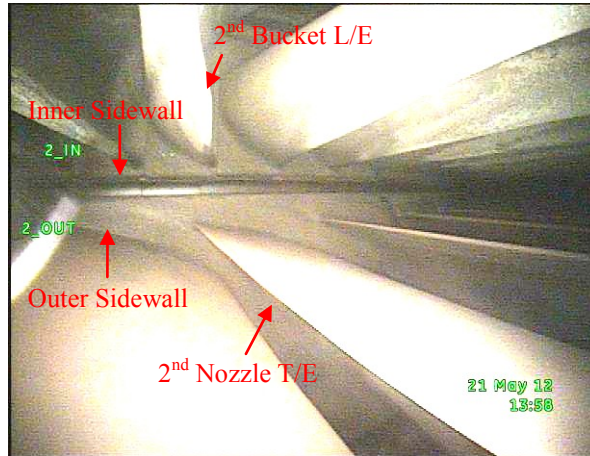
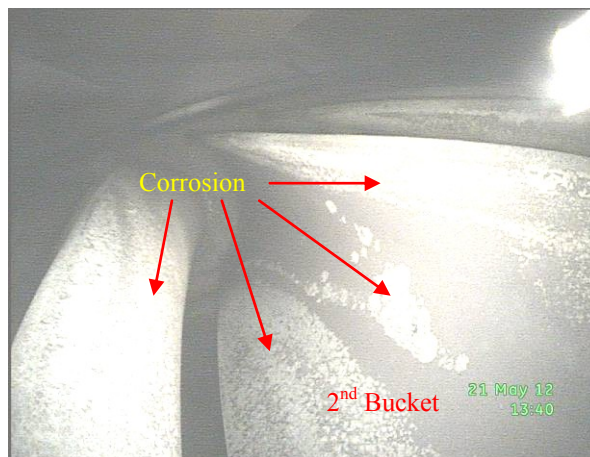
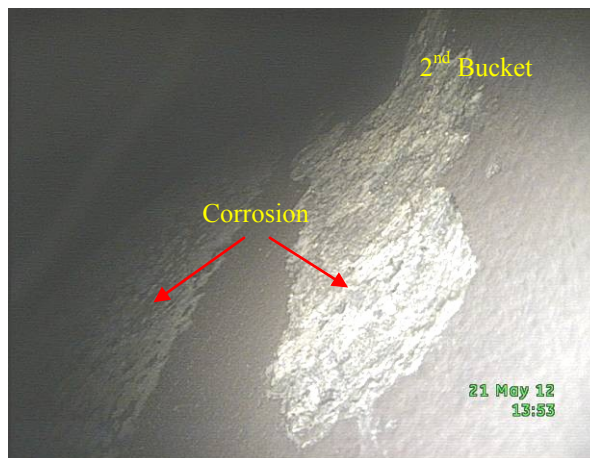
2nd Stage Nozzle & Bucket (Access Hole R)

3.第 2、3 級動葉片表面有腐蝕情形，參閱 P.12~15。

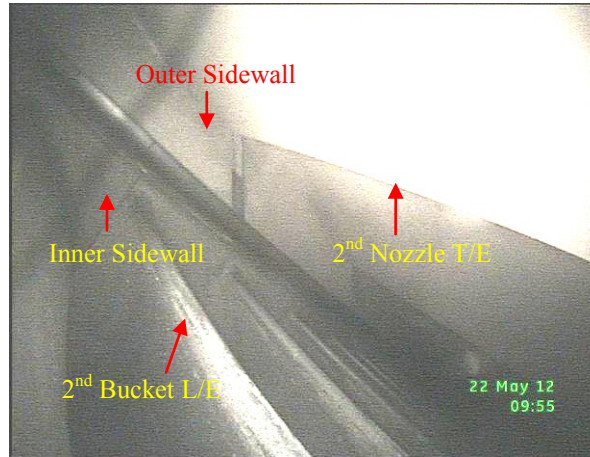
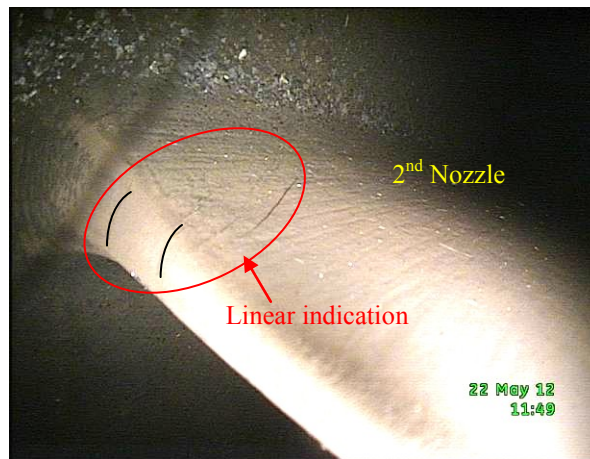
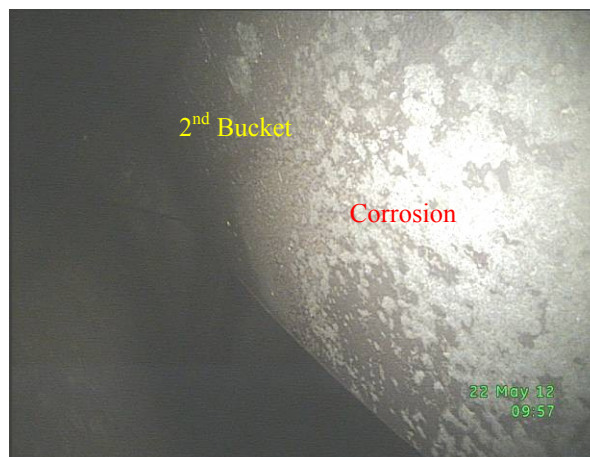
2nd Stage Nozzle & Bucket (Access Hole L)

2.第 2 級靜葉片 1 片有 3 處線形指示，參閱 P.13。

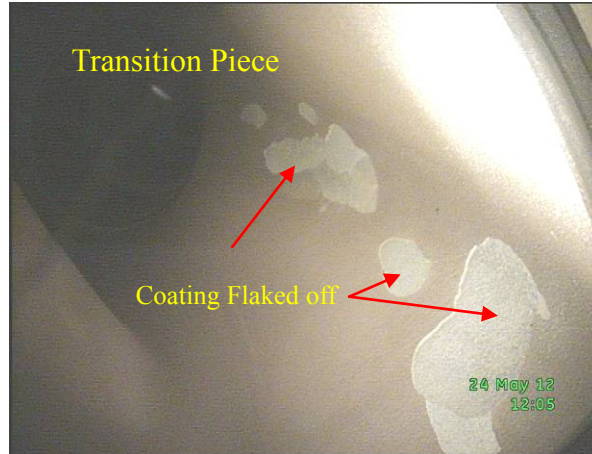
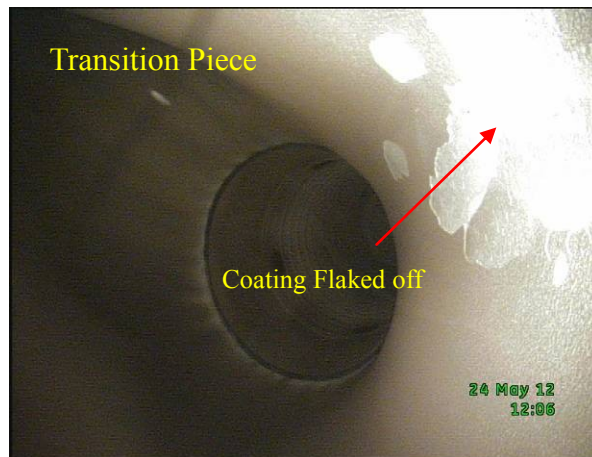
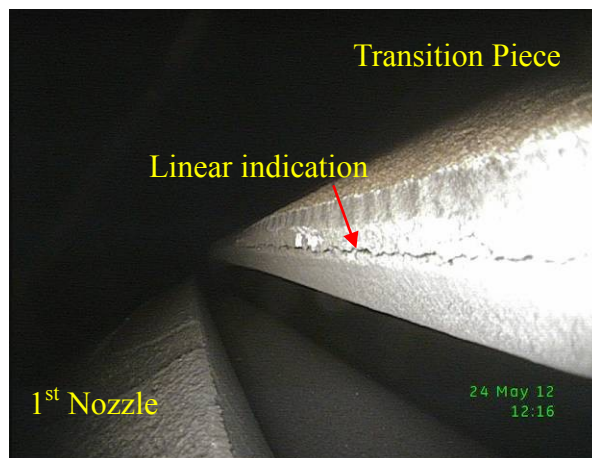
Transition Piece Inner Coating (Access Hole #2)

導火筒內部有多處塗層剝落(Coating Flaked off)及 1 處線形指示，參閱 P.17。
