# 泰國坡地災害管理訓練

Thai-Tai Workshop on landslides and surface erosion prevention

# 案例分享：玉山村崩塌及環境改善

Case studies of the landslide and environmental reconstruction at Yushan village, Tainan city.

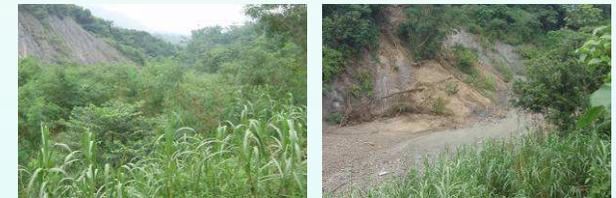
舊河道沖淤

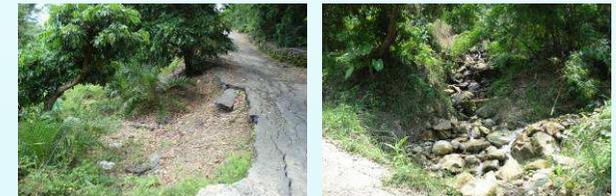
道路邊坡

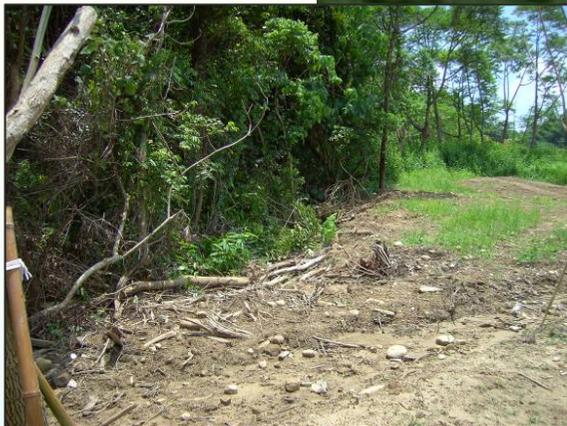
造成木棧道區  
積水損壞

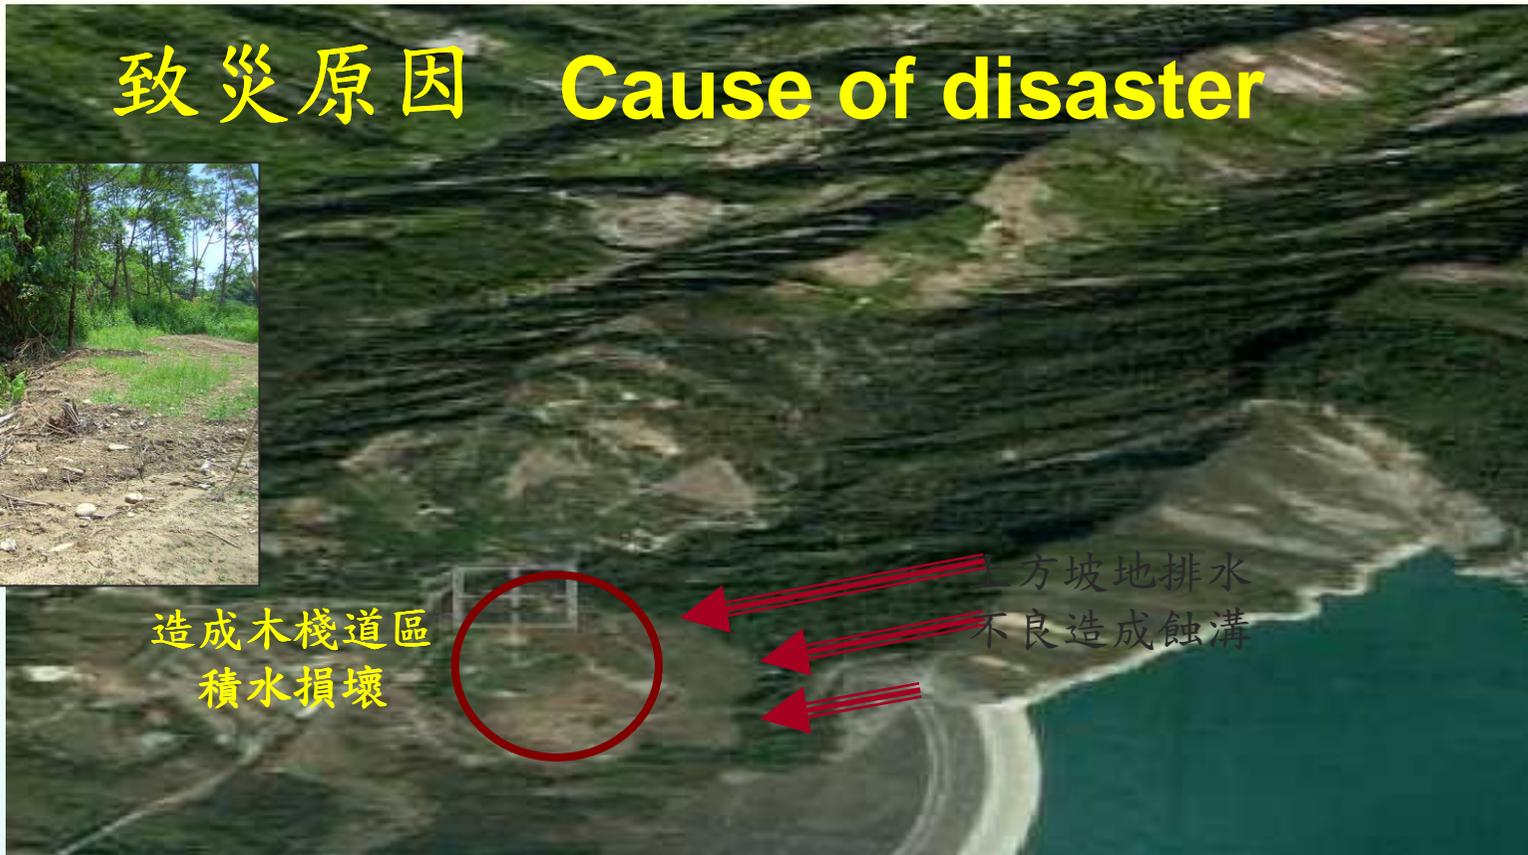
上方坡地排水不良造成蝕溝
