## 速霸陸望遠鏡超廣角相機計畫之技術合作 委託案出國報告

服務機關： 中山科學研究院  
姓名職稱： (1)邱琪芳 聘用技正  
(1)李曜丞 技術員  
(2)廖俊易 聘用技正  
(2)何丞林 聘用技士  
派赴國家： 美國  
出國時間： (1)101/07/10~101/07/24  
(2)101/07/22~101/08/07  
報告日期： 101/08/20

本院航空研究所受中研院委託執行『速霸陸望遠鏡超廣角相機』乙案，應其要求於 101 年 07 月 10 日至 08 月 07 日派員赴美國夏威夷大島毛納基峰速霸陸天文台觀測基地，改善該相機濾鏡交換系統於前次可靠度測試時所出現系統不穩定現象；並於地面測試台架上執行 500 次周期之可靠度測試；且與相機鏡頭及望遠鏡本體基座執行配裝。

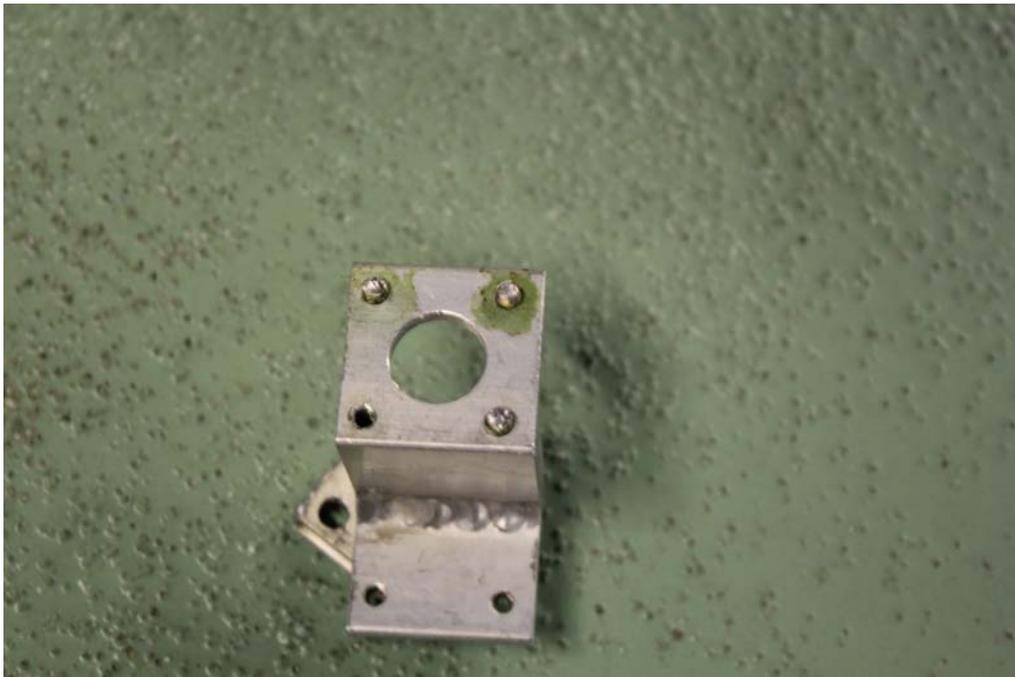
圖 十、原始纜線固定座

原用於牽引車纜線固定之支撐座為現場製作之臨時性零件(圖 十)，雖經歷次測試後已驗證功能合乎要求，但為改善外觀並提升可靠度，於此次任務中更換為重新製造的制式新件(圖 十一至圖 十三)。

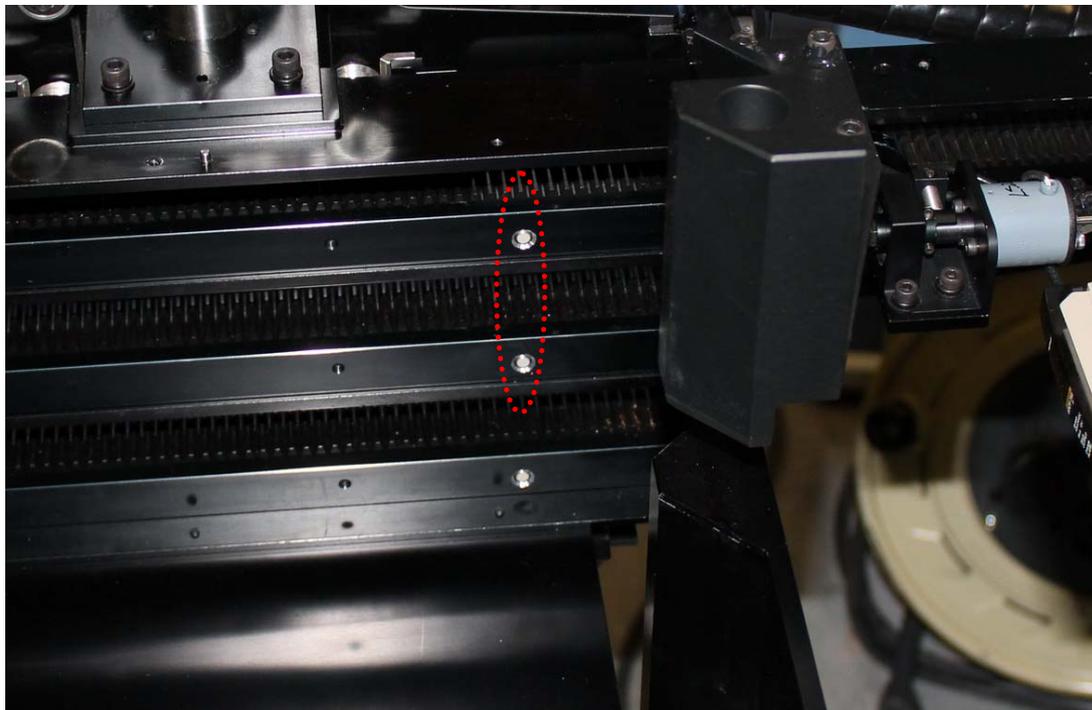
前次可靠度測試時發現安裝於濾鏡匣內，用於偵測匣內是否有濾鏡的 12 個近接開關中有 2 個發生異常現象(圖 十四)，經更換新件後排除。

圖 十四、異常訊號近接開關

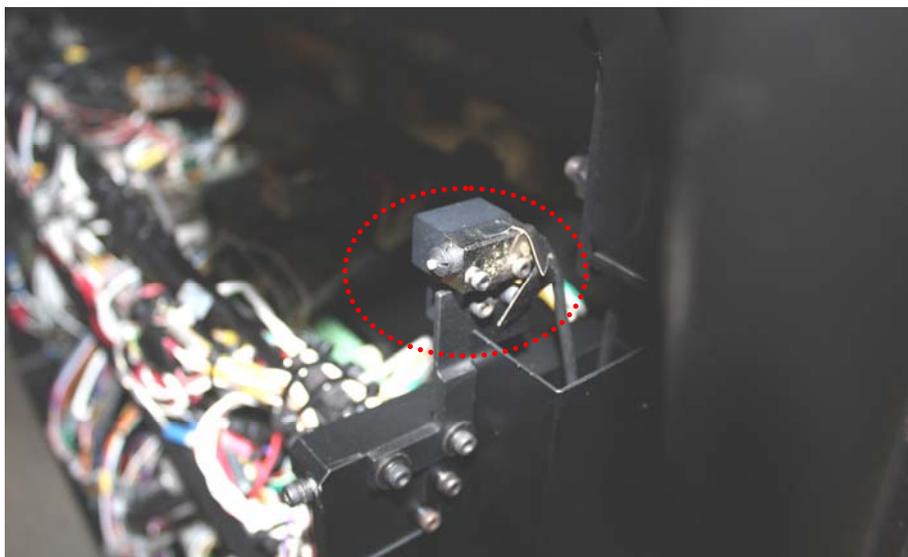
圖 十五、舉升機電源切斷裝置

進一步的分析顯示，大位移現象總是發生在當舉升臂收回至水平位置且驅動升降機往上移動時，接著在下次升降機往下移動時就會超出預定位置而觸發保護開關。經研討後推論肇因是系統於舉升臂致動後無法及時供應足夠的電力來驅動升降機(圖 十五)，因而造成定位不準。於是我們在每次驅動升降機馬達前都增設 1~2 秒的延遲，等待驅動器充飽電後再執行運動指令，經過此項修改，於後續的可靠度測試中，可確認排除突發的大位移現象。

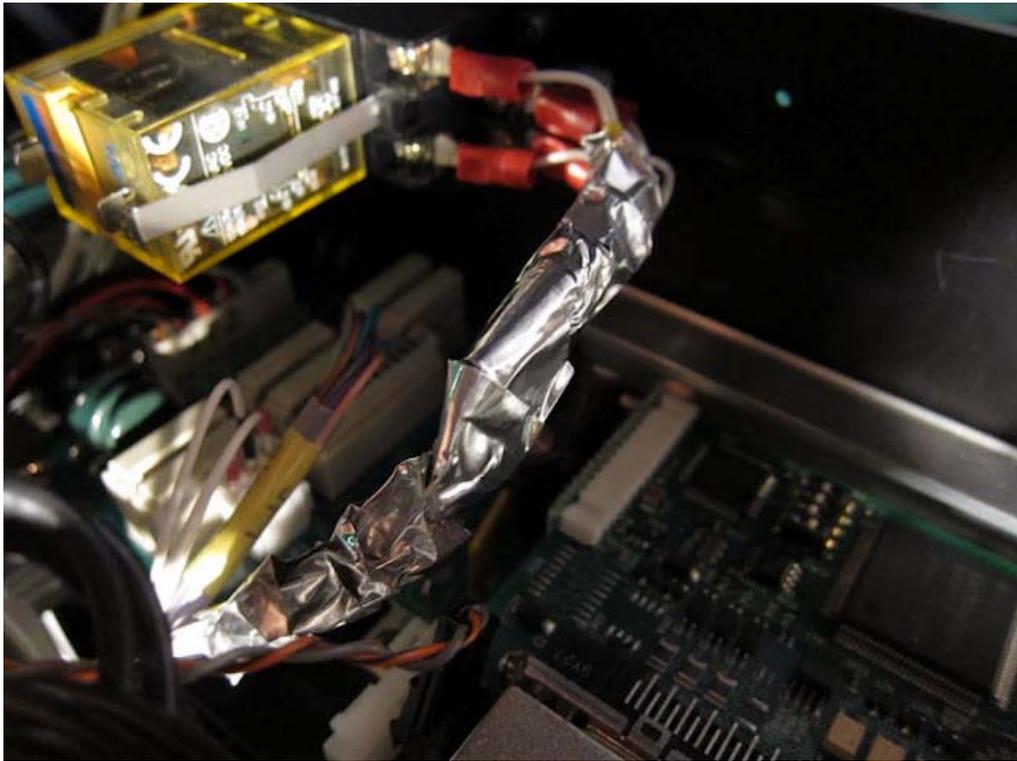
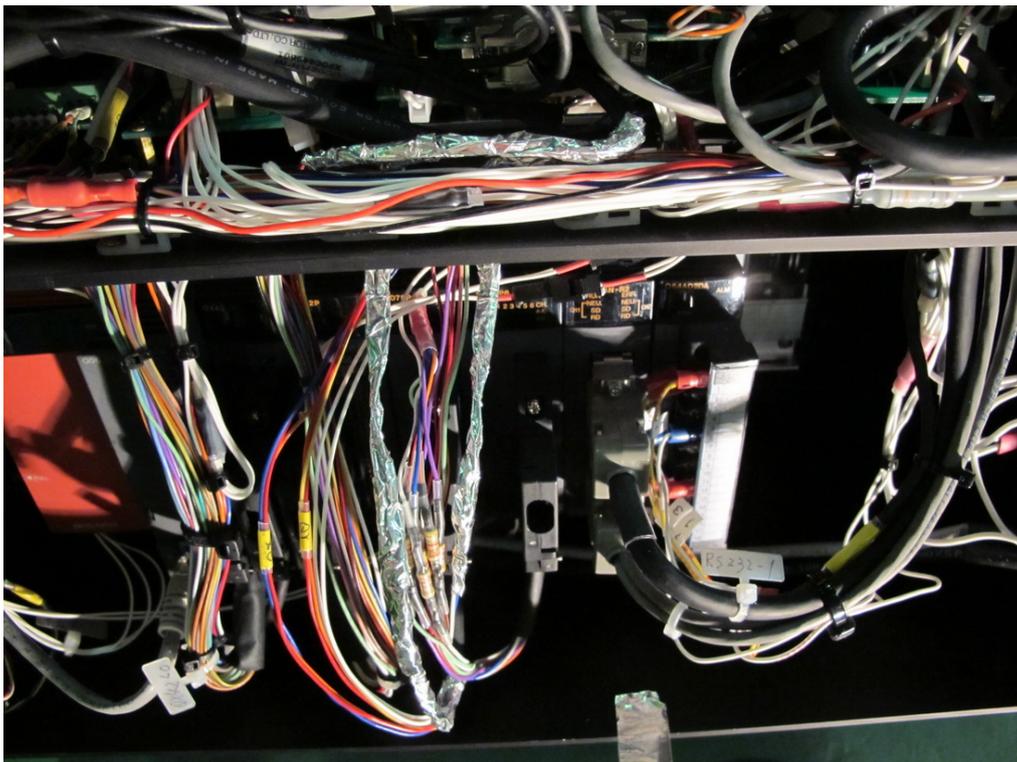
小飄移現象雖對系統影響不大，但經一段時間的累積後亦會造成定位程式控制上的困擾。從不同項目的測試結果比對後發現，小飄移現象與升降機驅動器受電磁效應干擾有關，經以鋁箔包覆電源線(圖 十六及圖 十七)的方式來隔絕電磁干擾後，小飄移現象亦有大幅的改善。

圖 十六、鋁箔包覆主電源線

圖 十七、鋁箔包覆升降機電源線

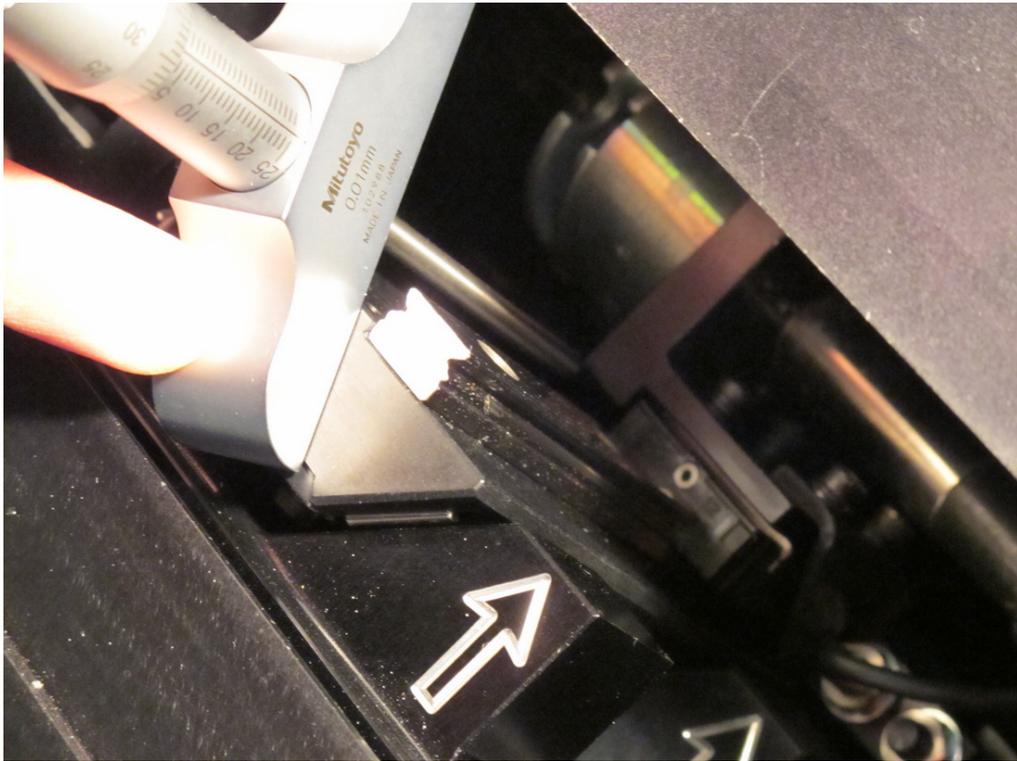
圖 二十、監測門檔在關閉時之位置的變化

造成此訊號異常的原因，可能是保護開關設定的偵測位置飄移、保護開關損壞或者是保護門檔傳動機構鬆脫。但經更換開關並重新設定偵測位置後仍無法排除異常現象。檢查至最後，經由監測門檔在關閉時之位置變化(圖 二十)，確認訊號異常是機構鬆脫所造成。隨後立即執行拆檢，找出鬆脫的位置，爲馬達轉軸的可撓性軸耦合器上的固定螺絲鬆脫，經塗上螺紋防鬆膠(圖 二十一)後重新組裝，排除上述異常現象。

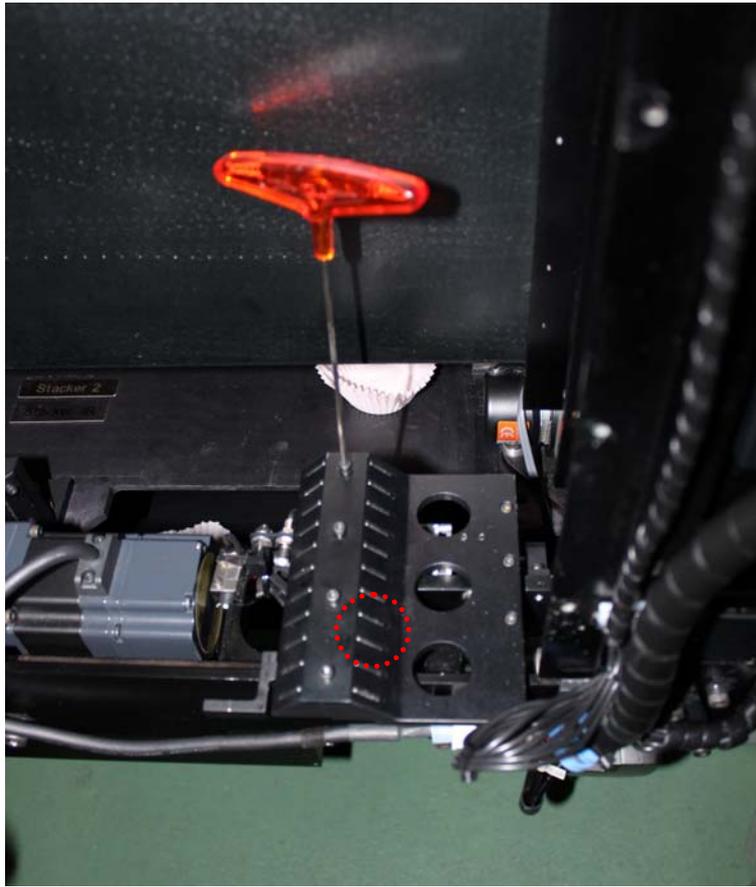
圖 二十二、原始滾柱轉子

馬達轉軸耦合器上的固定螺絲鬆脫的原因，經檢討後認爲是濾鏡與門檔間的摩擦阻力造成，爲減低此項摩擦阻力效應，我們將原門檔 V 型導引面上之滾柱轉子(圖 二十二)更換爲滾珠轉子(圖 二十三)。

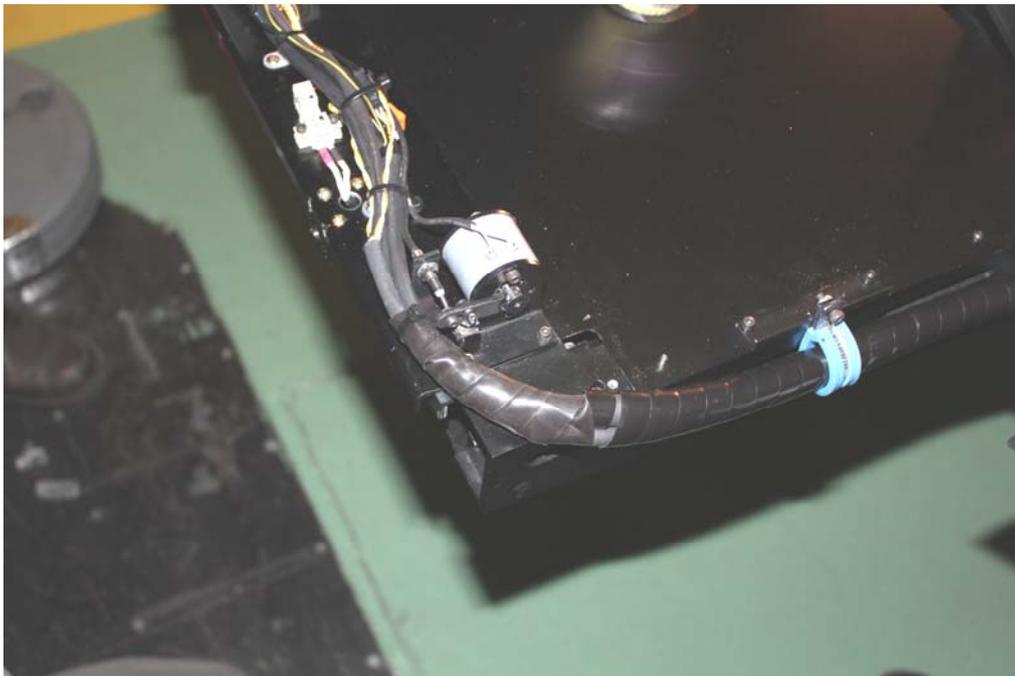
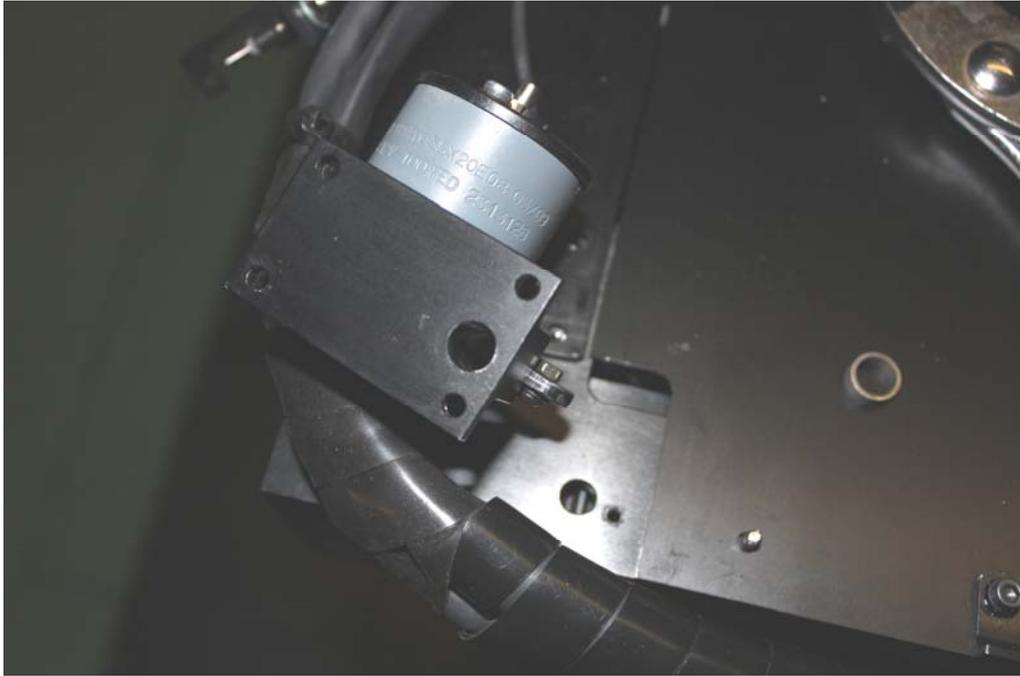
經數次測試後發現光學側(OPT Side)左邊之電磁閥卡銷彈簧在牽引車退回停車架時無法被頂開，而發生牽引車馬達過載而跳脫的現象。因為系統中其他 3 處電磁閥卡銷皆無此現象，因此其肇因疑為組裝偏異或零件配合尺寸差異，導致額外之運動阻力所造成。經變更操作程序，將牽引車停車鎖固步驟由原來以牽引車頂開電磁閥卡銷彈簧方式；改成先致動電磁閥，提起卡銷讓牽引車順利通過後，再放下卡銷完成固定的方式，經此項修改後已排除上述異常現象。

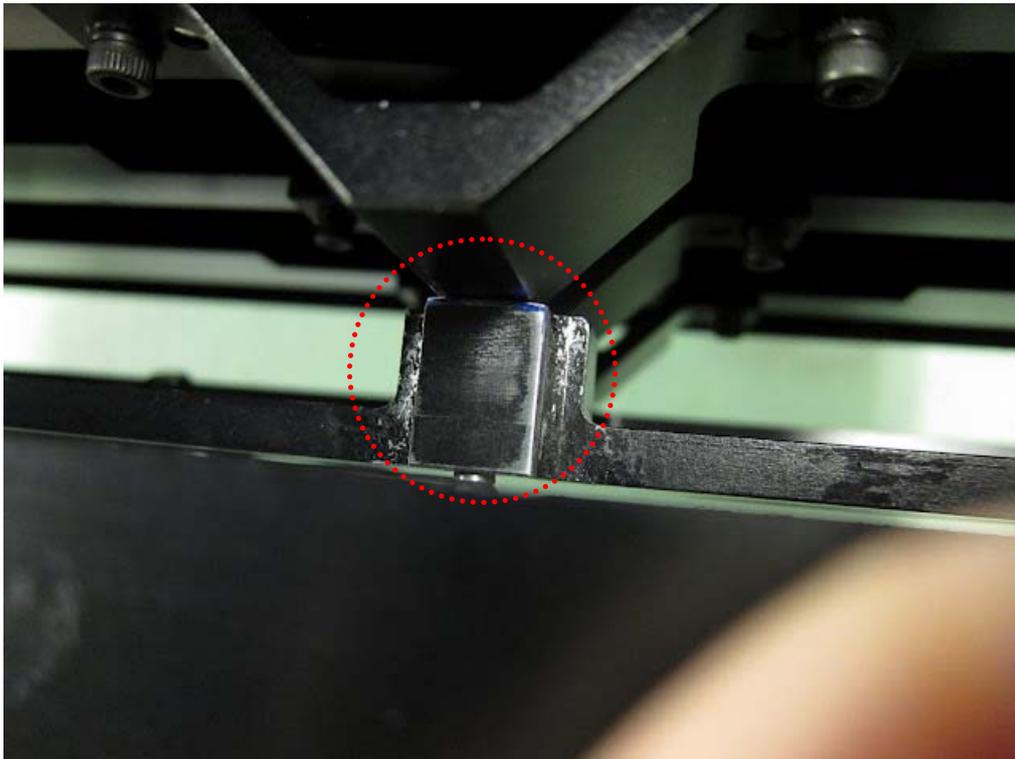
牽引車在本次濾鏡交換系統可靠度測試中發現有異常噪音產生，噪音來源為牽引車與停車架之間產生磨擦(圖 二十七及圖 二十八)，經本院人員停機檢查，發現濾鏡匣位置與停車架位置錯位(圖 二十九)，其發生原因為執行濾鏡匣位置復歸之感測開關座異常(圖 三十)，本院人員立即執行感測開關位置調校(圖 三十一)，並重新執行濾鏡匣位置復歸程式，以解決牽引車異常噪音問題。

圖 二十七、可靠度測試前磨擦圖

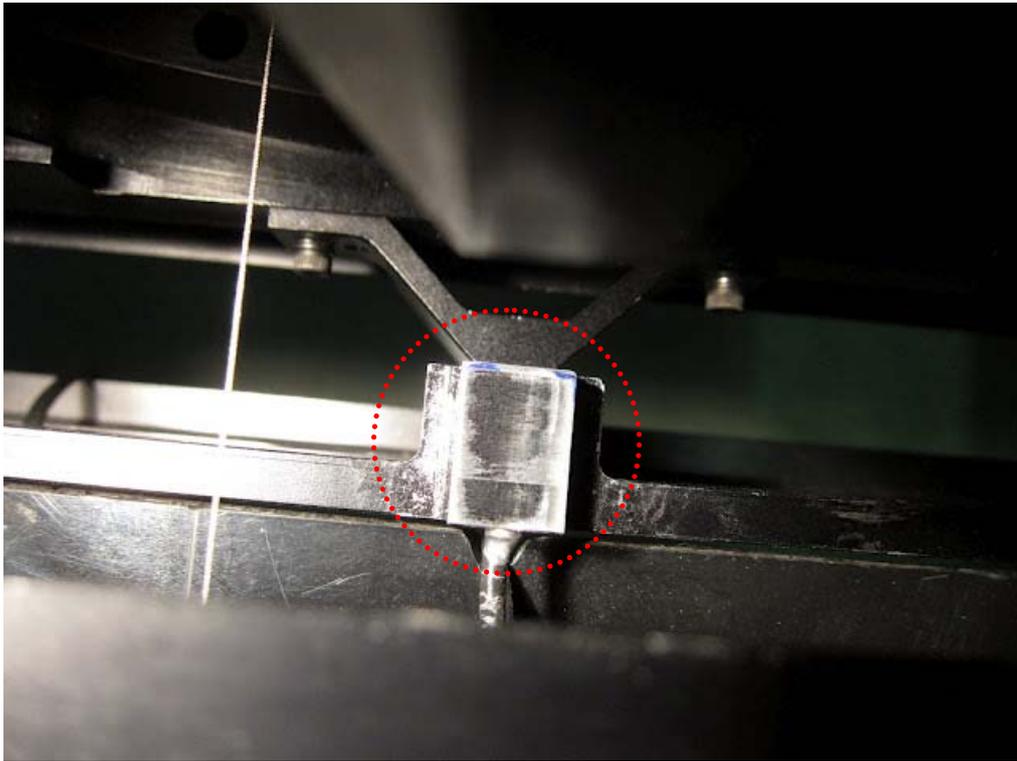
圖 二十八、可靠度測試後發現磨擦加劇

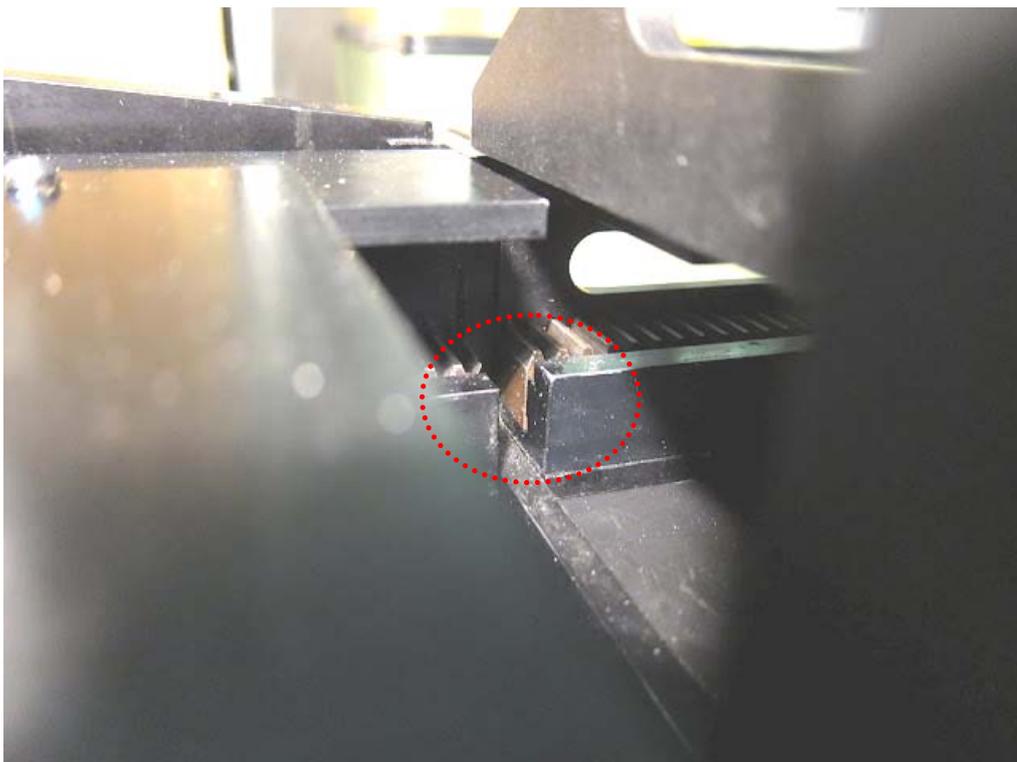
圖 二十九、濾鏡匣位置與停車架位置錯位圖

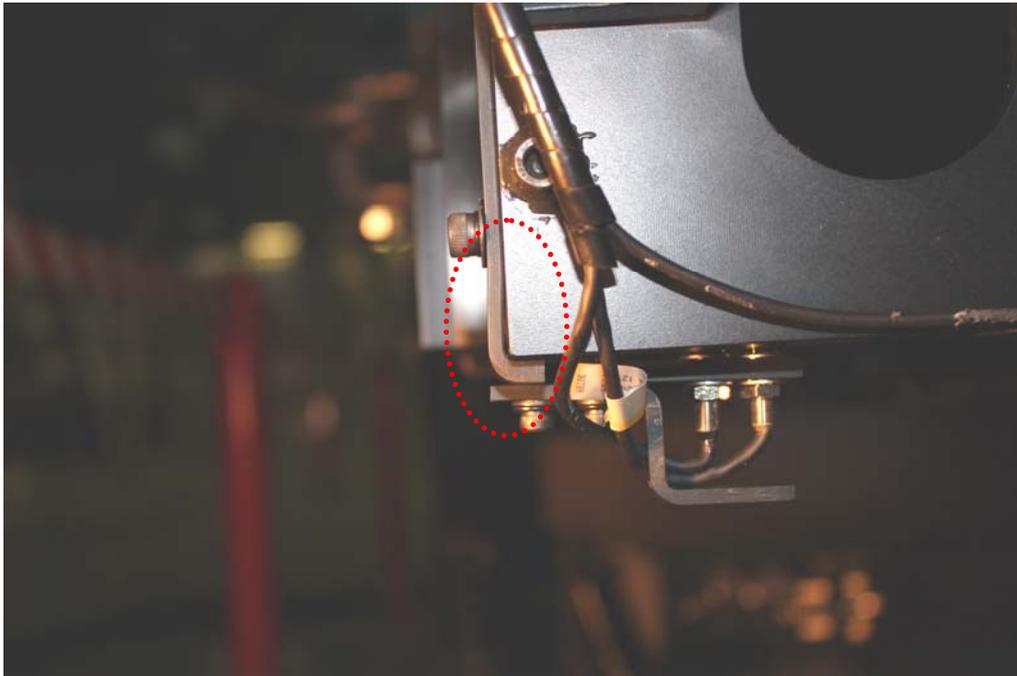
圖 三十、感測開關座異常

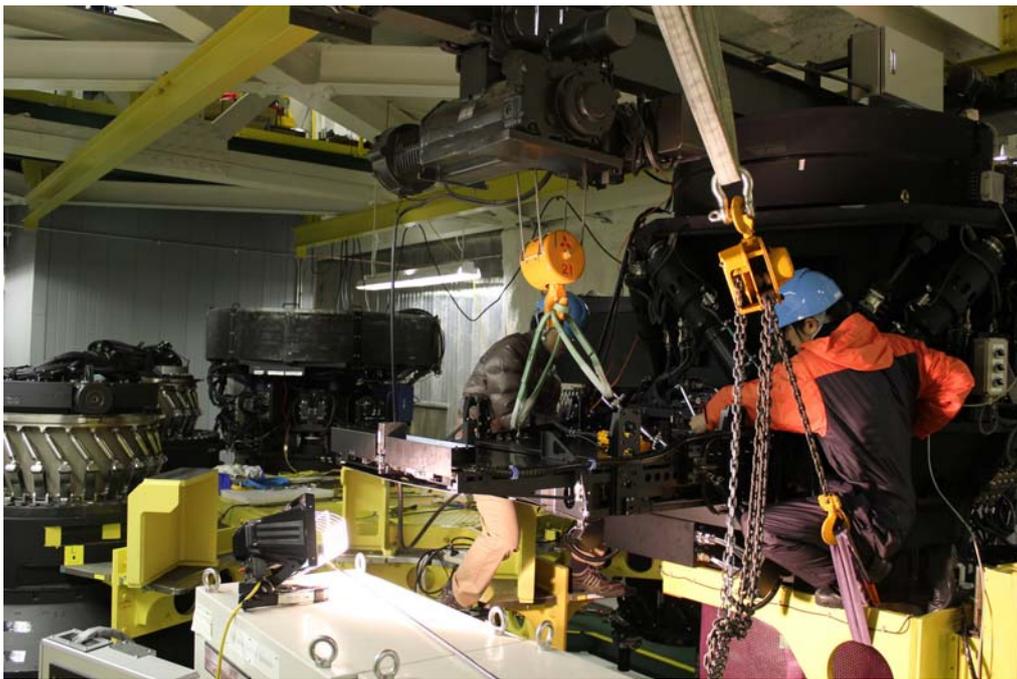
爲了解濾鏡轉換架實際安裝於相機鏡頭本體基座時，系統之各項功能是否仍能正常運作，我們必須將濾鏡轉換架從地面測試台架上拆下再安裝於相機鏡頭本體基座上(圖 三十二至圖 三十七)。此項工作科目原規劃以系統配備之垂直吊架並利用天車執行吊裝，但受限於場地高度，垂直吊架無法使用而必須改以水平方式吊裝，且由於現場天車不具有慢速微調功能，使得吊裝工作不易執行。吊裝後亦發現原先校準之軌道已產生偏移，雖經數次調整仍無法克服(圖 三十八)。經檢討後建議將此科目改於下次天文台維修時執行，並移往高度夠且具慢速微調功能天車之場地執行。

圖 三十八、執行濾鏡轉換架與相機鏡頭本體調校

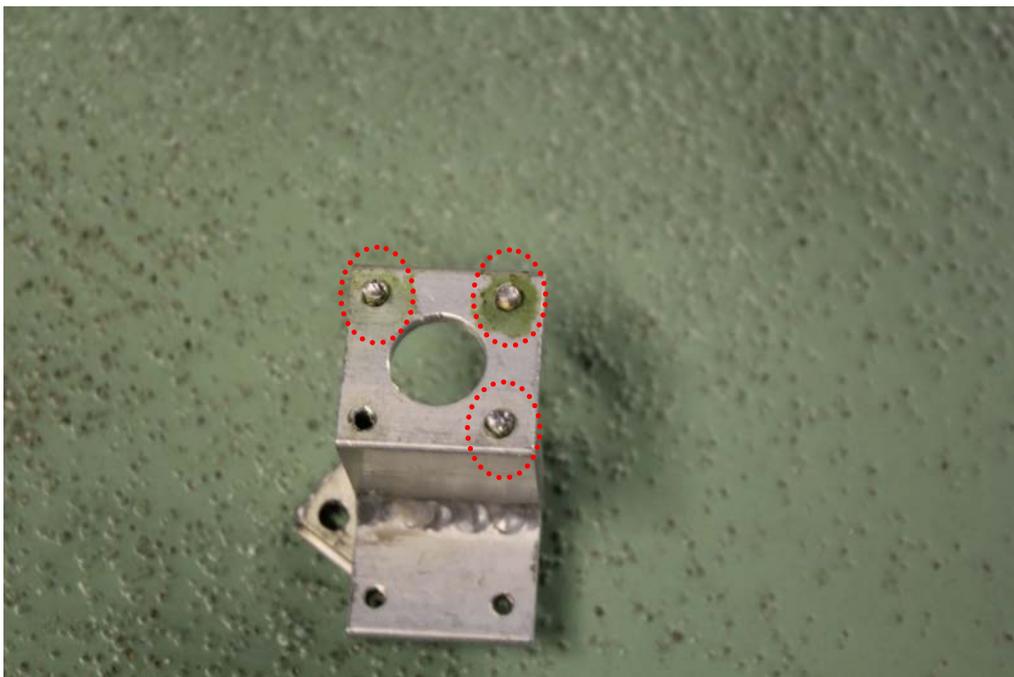
1. 本案零組件配合計畫時程要求已於 2011 年 5 月份先行交運至日本東京，但由於系統尚處研發階段，需求規格與系統功能隨時程與測試科目的進行而持續修訂。本所人員必須配合日方的需求緊急申辦出國作業，且須於短暫的出差期間內完成系統的更新與修改，而缺乏足夠的測試時間來驗證系統的可靠度。因此建議中研院天文所再投資複製一套備份件，並同步在台灣執行相關研改與測試，經驗證合格後再應用於實際組件上。
2. 由於日方要求所有螺絲皆需塗上防鬆膠，以防止零件掉落損壞望遠鏡本體，但我方於實務上發現，因低溫會造成防鬆膠硬化，使得維修如要拆卸螺絲，可能造成螺絲損壞(圖 四十一)。因此我方建議如要拆卸螺絲，需使用熱風槍加熱螺絲後方可執行拆解，或更改使用黏性較低之防鬆膠。

圖 四十一、螺桿斷裂圖

報告名稱	速霸陸望遠鏡超廣角相機計畫之技術合作委託案出國報告		
出國單位	第一研究所 熱動組	出國人員級職/姓名	聘用技正/廖俊易、聘用技正/邱琪芳、聘用技士/何丞林、技術員/李曜丞
公差地點	美國夏威夷速霸陸天文台	出/返國日期	<u>101.07.10</u> / <u>101.08.07</u>
建議事項	<ol style="list-style-type: none"> <li>1. 本案零組件配合計畫時程要求已於 2011 年 5 月份先行交運至日本東京，但由於系統尚處研發階段，需求規格與系統功能隨時程與測試科目的進行而持續修訂。本所人員必須配合日方的需求緊急申辦出國作業，且須於短暫的出差期間內完成系統的更新與修改，而缺乏足夠的測試時間來驗證系統的可靠度。因此建議中研院天文所再投資複製一套備份件，並同步在台灣執行相關研改與測試，經驗證合格後再應用於實際組件上。</li> <li>2. 由於日方要求所有螺絲皆需塗上防鬆膠，以防止零件掉落損壞望遠鏡本體，但我方於實務上發現，因低溫會造成防鬆膠硬化，使得維修如要拆卸螺絲，可能造成螺絲損壞。因此我方建議如要拆卸螺絲，需使用熱風槍加熱螺絲後方可執行拆解，或更改使用黏性較低之防鬆膠。</li> </ol>		
處理意見	<ol style="list-style-type: none"> <li>1. 經與中研院相關人員討論後，已同意再複製一套備份件，並在台灣完成必要的修改與測試。</li> <li>2. 經與日方人員協商，律定往後拆卸螺絲，需使用熱風槍加熱螺絲後方可執行拆解，如新螺絲要上膠，則改用黏性較低之防鬆膠。。</li> </ol>
