## 關島 Cabras#2 發電機檢修報告

服務機關：台灣電力公司

出國報告名稱：關島 Cabras#2 發電機檢修報告

關鍵詞：發電機、氫氣洩漏

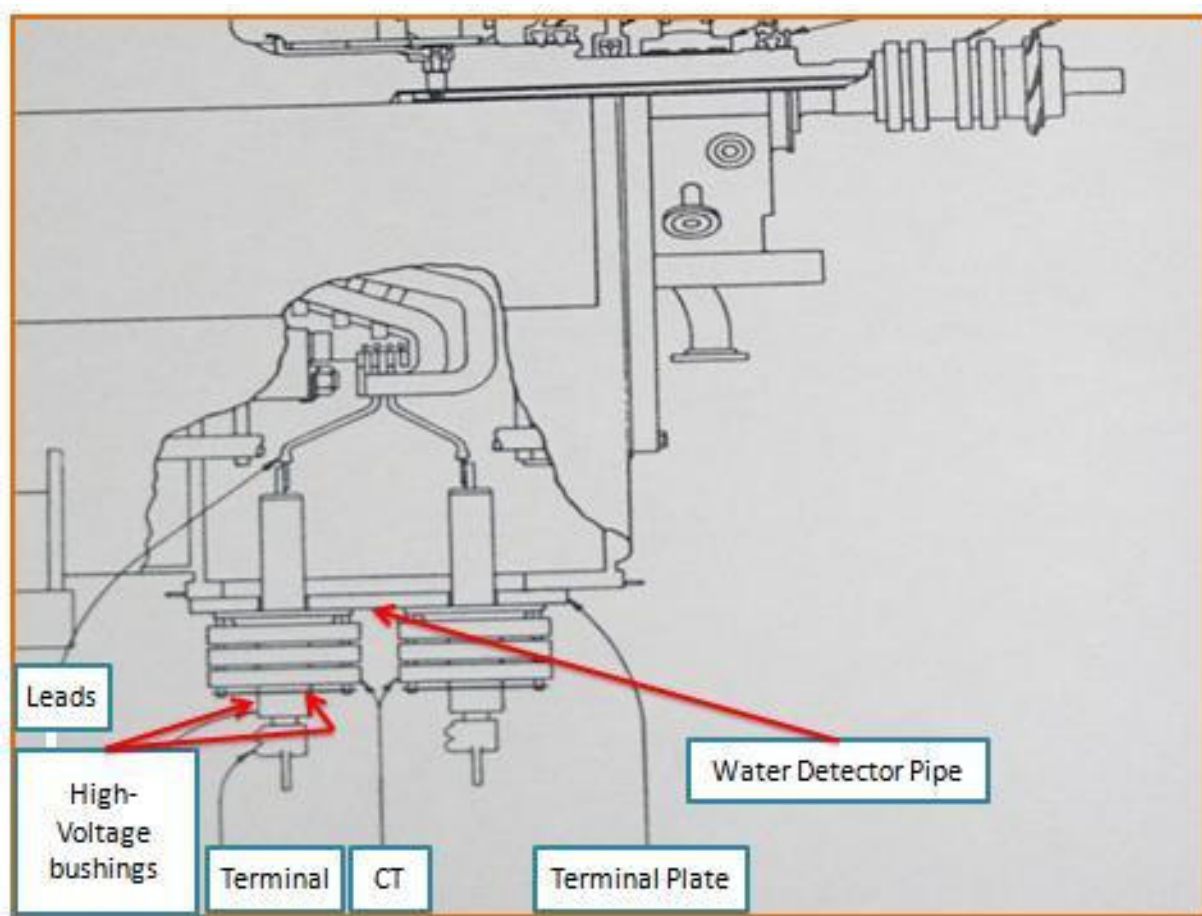
圖 A. 發電機底部示意圖

1. 檢查氫氣室到發電機的所有連接管路、管接頭。經檢查後並無發現氫氣洩漏現象。如附錄一。
2. 檢查氫冷卻器上蓋、螺絲。在進行檢查後，發現有部分螺絲有輕微洩漏現象，經扳手鎖緊後已無洩漏現象。如附錄二。
3. 檢查發電機大蓋、洩水偵測器與氣體監測盤等。經檢查後並無發現氫氣洩漏現象。如附錄三。
4. 檢查發電機底部 Terminal Plate 外部周圍，經檢查後並無發現氫氣洩漏現象。如附錄四。
5. 檢查發電機底部 Water Detector Pipe 與 High Voltage Bushings 發現 B 相有明顯洩漏現象(圖 A 紅線標示部位)。經本隊人員由外部進行修補後，依然還是有洩漏現象。但氫氣的洩漏量已從原先每日補充 3 瓶下降至每日約 2 瓶。發電機底部示意圖如圖 A，相關作業照片如附錄五。

經本次氫氣檢修後，依然存在洩漏的現象。如欲徹底改善氫氣洩漏現象，建議下一次抽轉子大修之時，將轉子抽出後，人員由發電機內部進入至 Leads Terminal Plate 進行修補，惟此空間狹小，人員是否能夠順利進行確實修補之工作，乃為後續規劃氫氣檢修時所需考慮之要素。

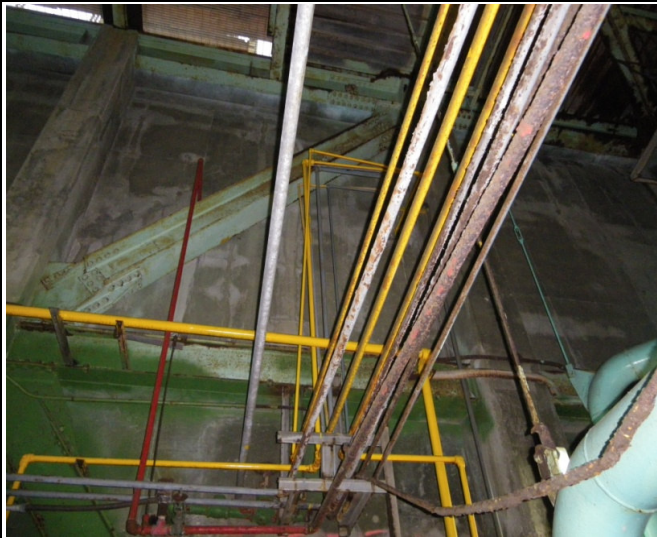
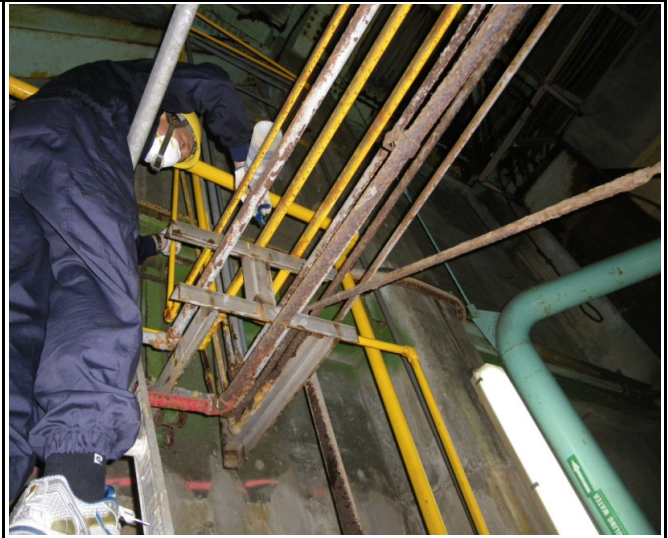
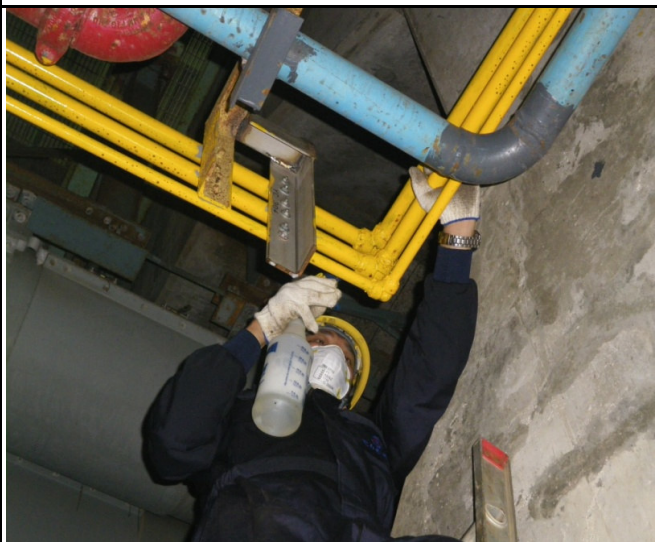
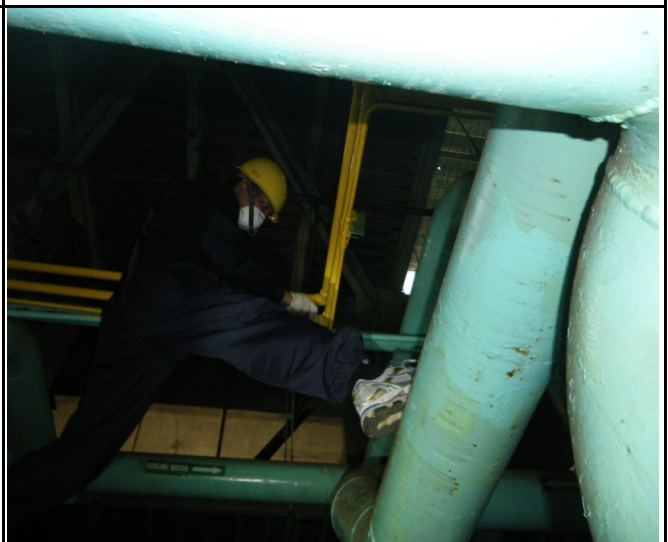
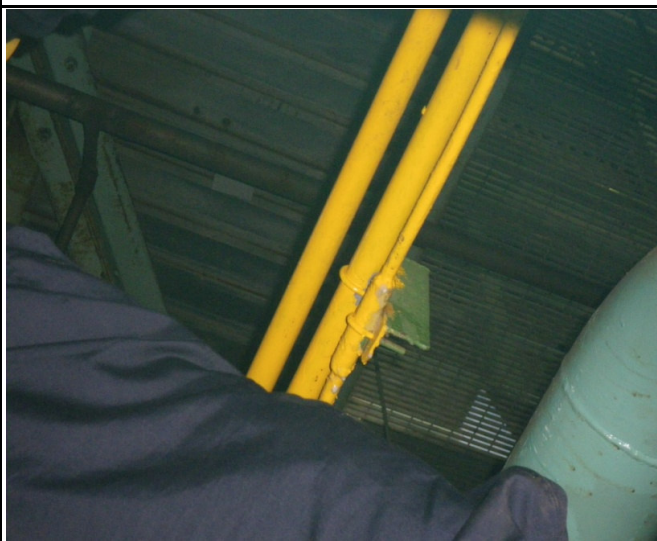
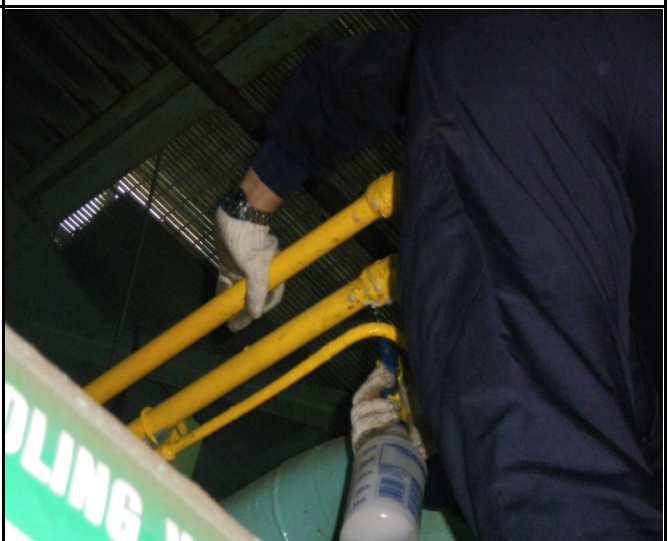
氫氣管線洩漏檢測

氫氣管路洩漏檢測

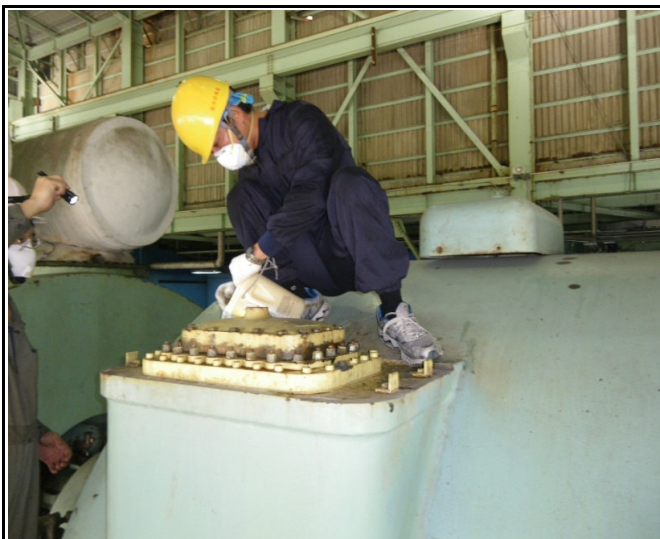
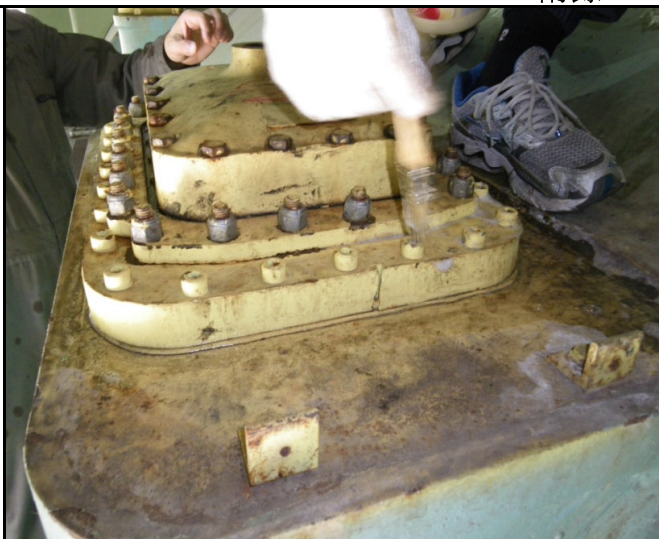
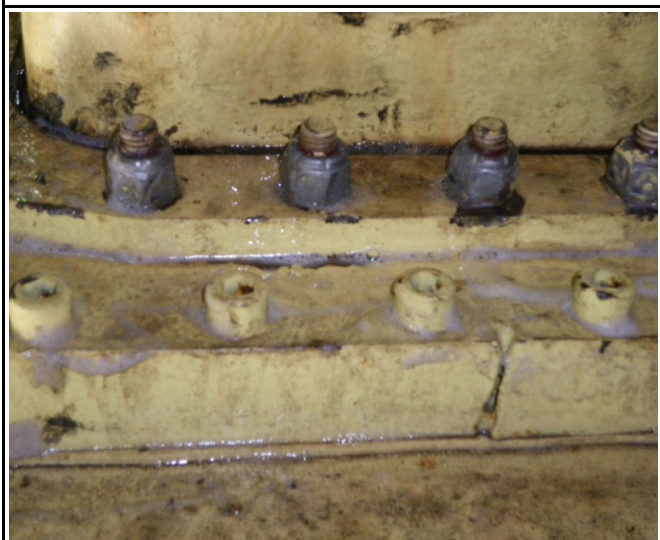
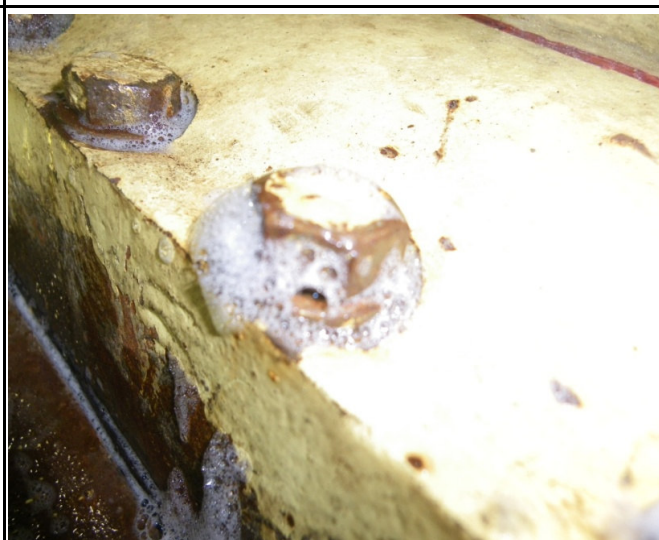
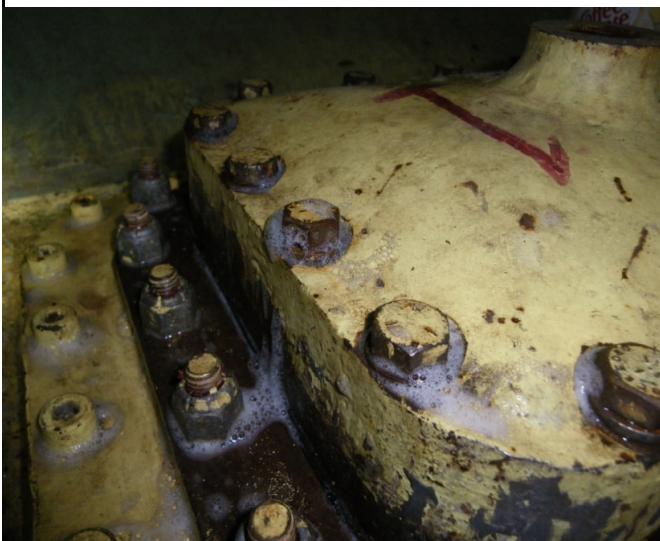
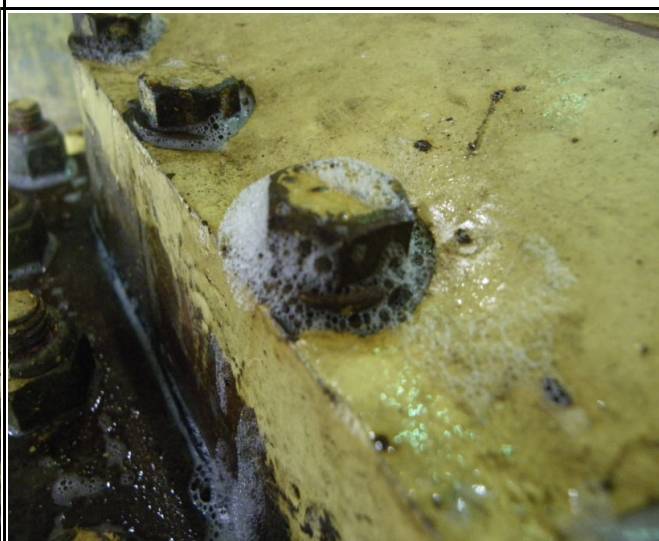
氫冷卻器洩漏檢測

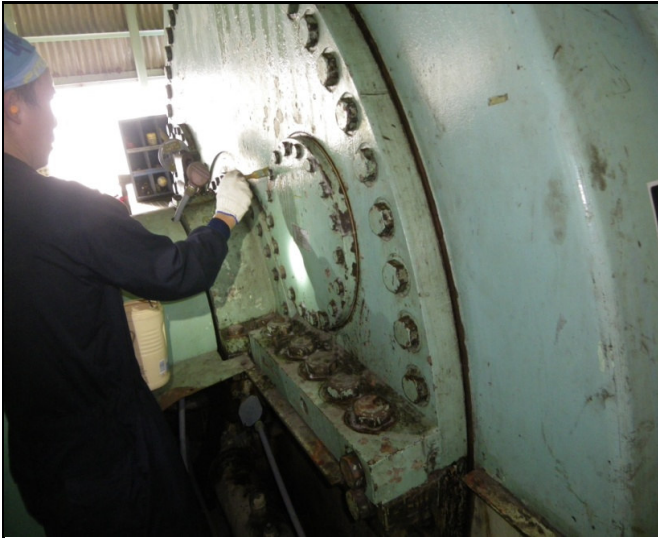
發電機大蓋洩漏檢測

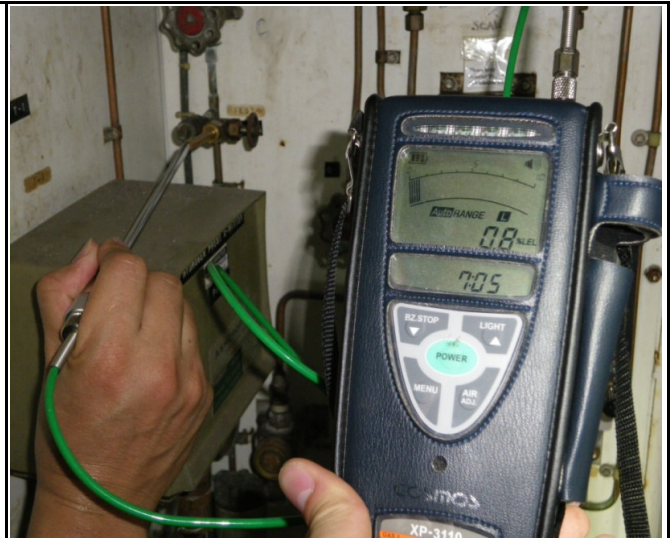
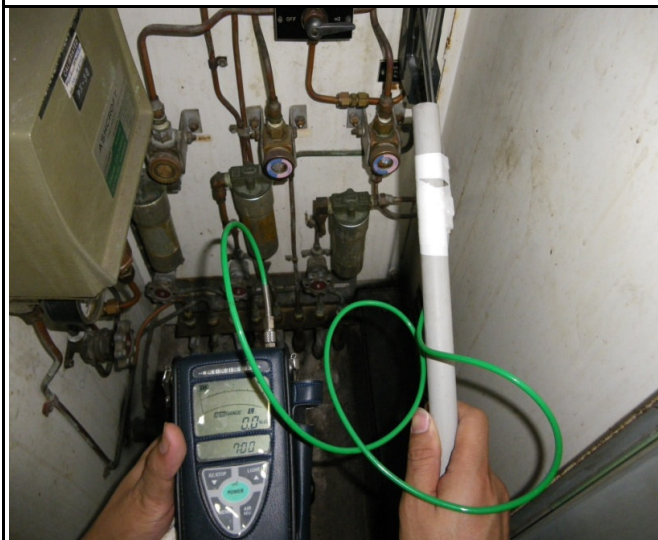
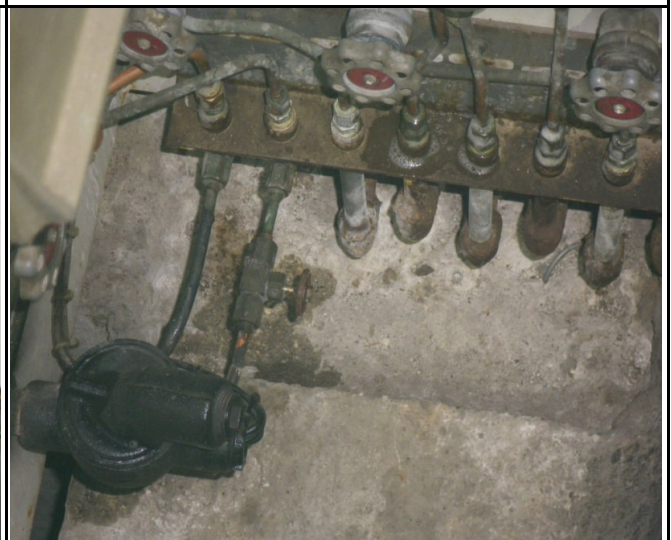
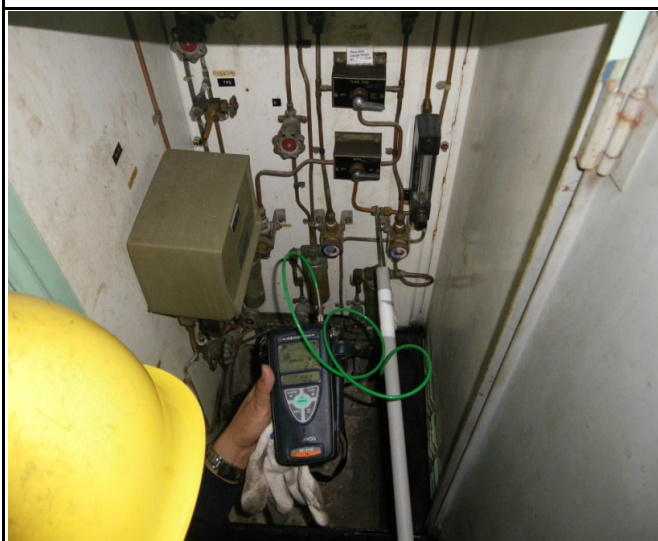
氣體監測盤管路洩漏檢測

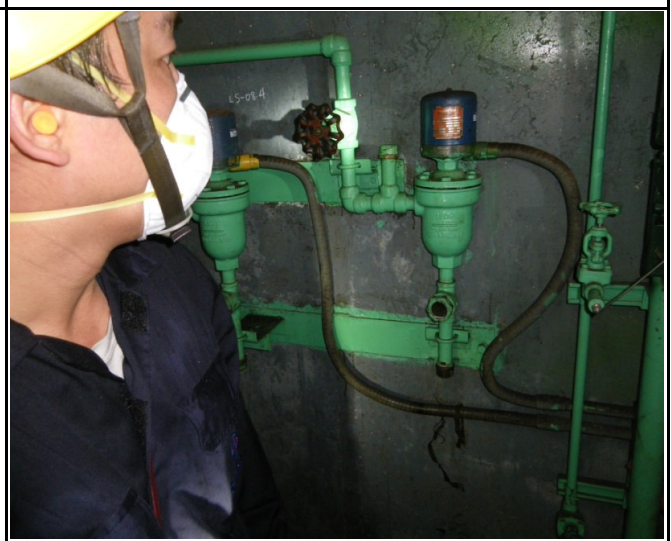
Gas Dryer洩漏檢測

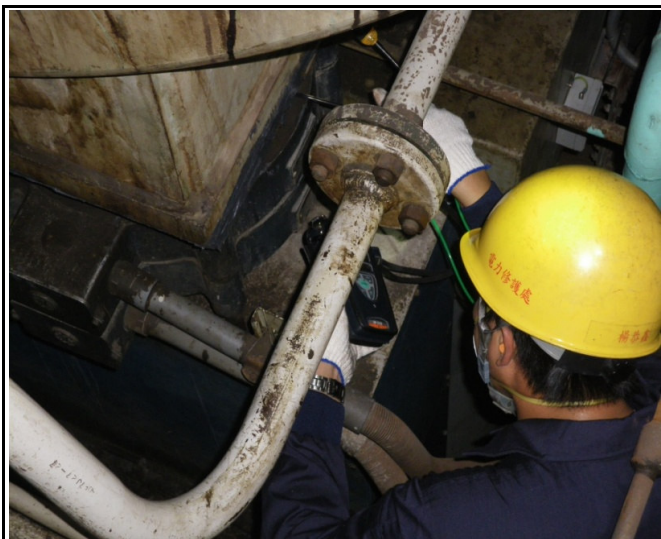
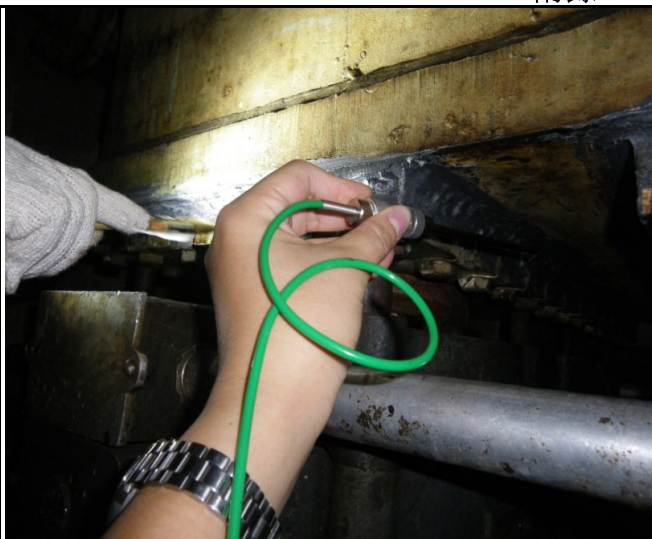
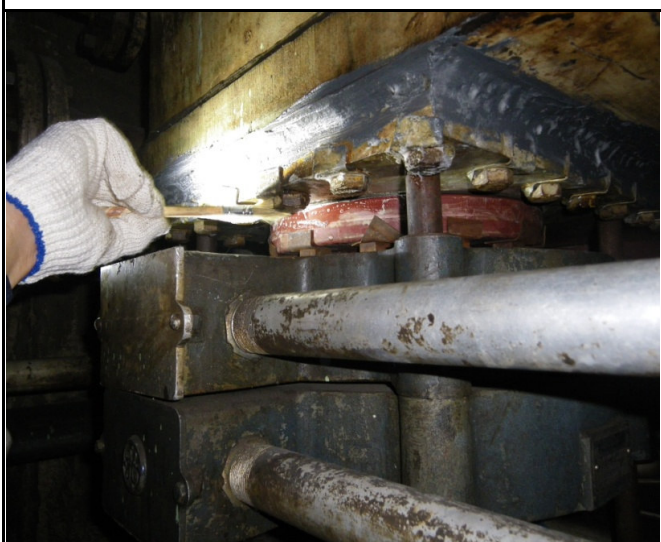
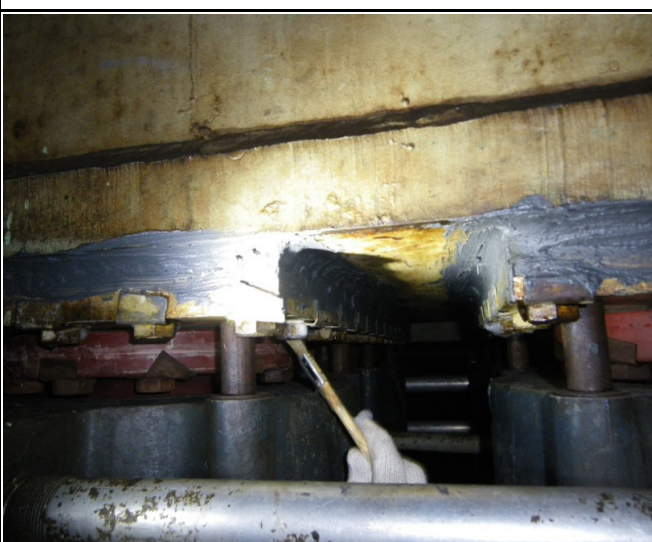
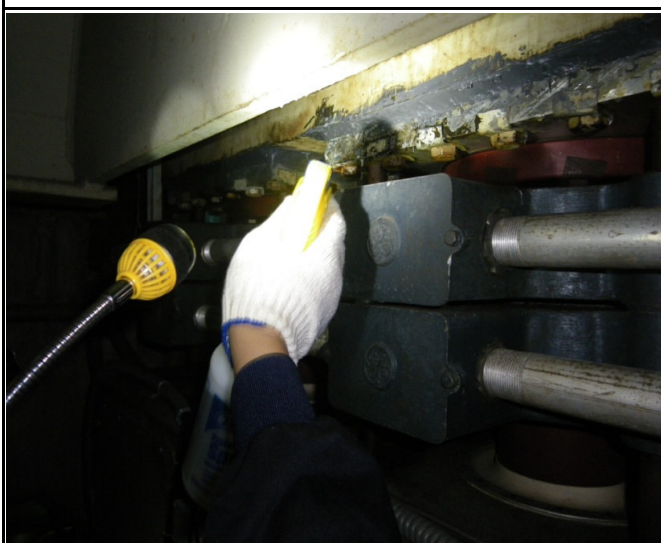
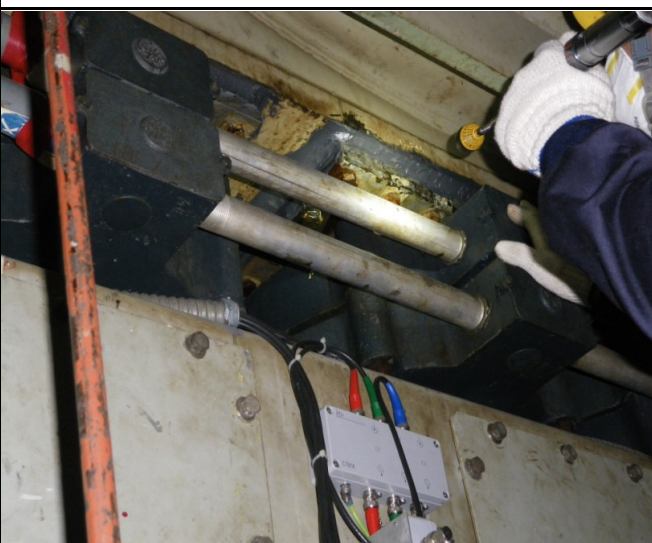
Terminal Plate洩漏檢測

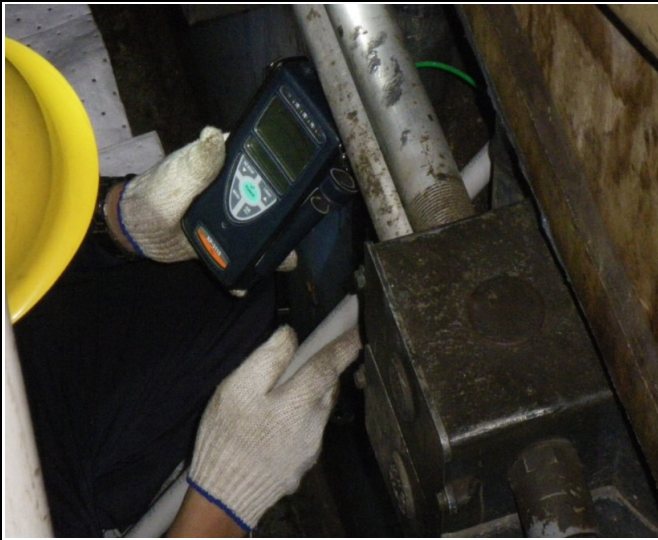
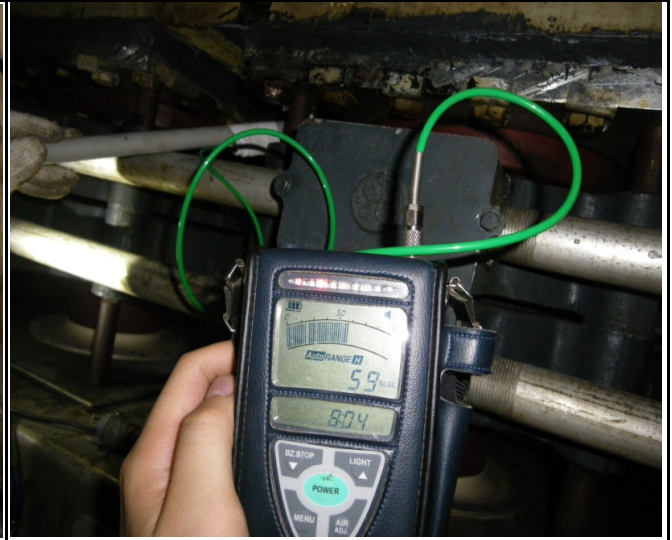
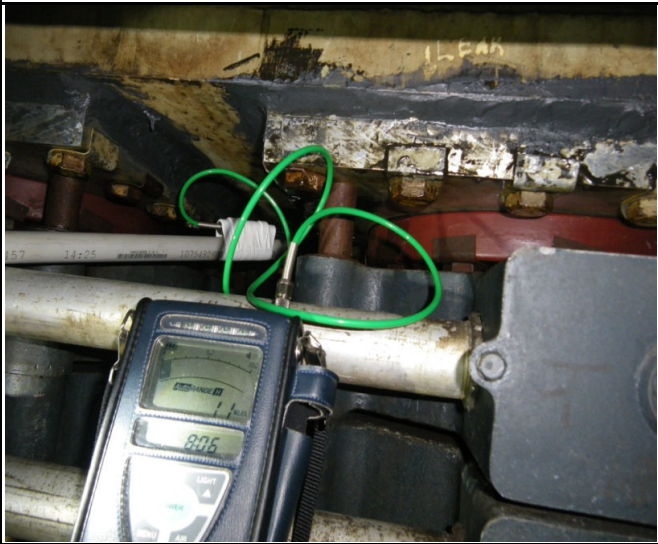
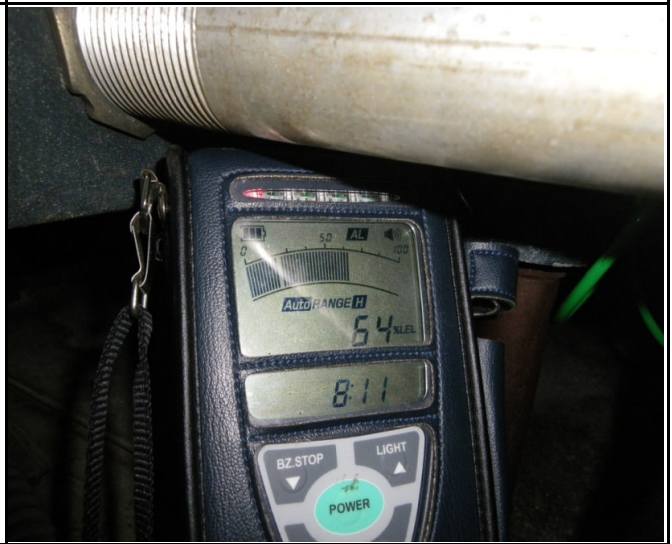
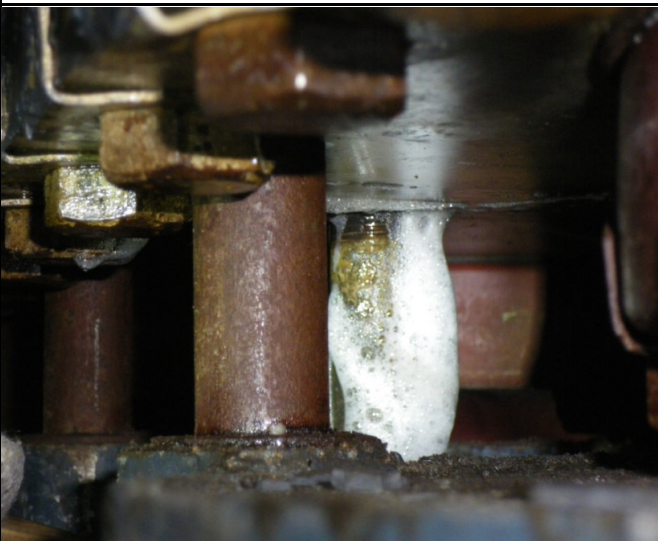
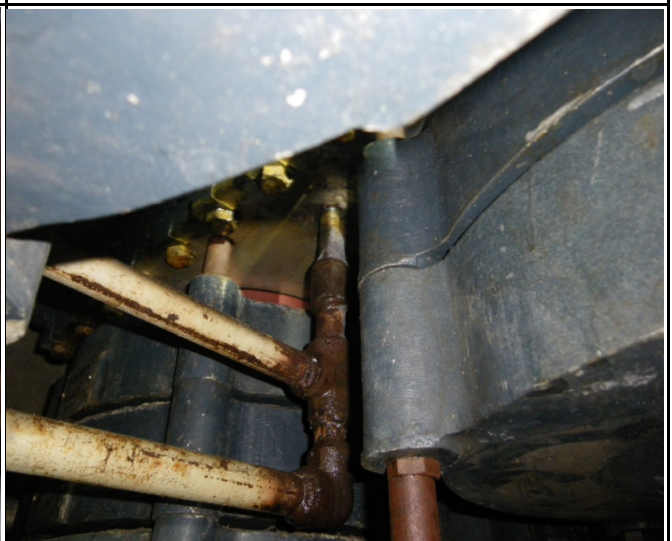
Water Detector Pipe and High Voltage Bushings 檢漏

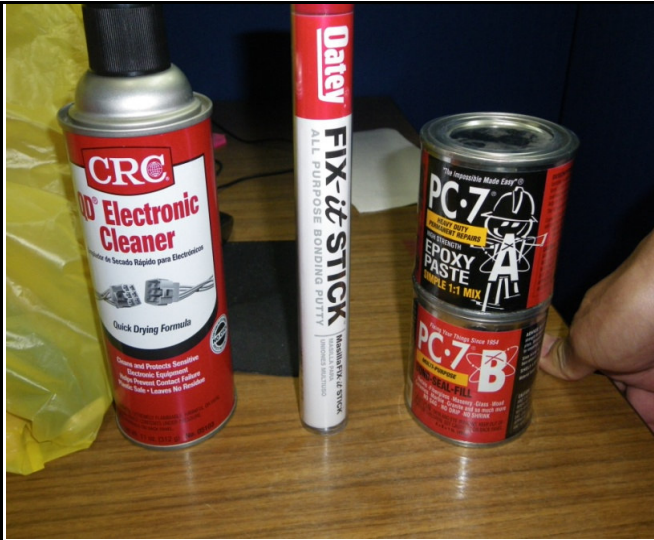
修補材料

1. 本次修補的材料由廠方提供(如附錄六)，由清潔劑與塑鋼土(塗抹後為白色)、AB 膠(塗抹後為灰色)所組成。第一階段為清潔，第二階段為塑鋼土修補(施工後須等待 20 分鐘)，第三階段為 AB 膠塗佈(施工後須等待 24 小時)。
2. 發電機底部下方作業空間狹窄，人員作業困難，且洩漏部位有部分位置是人體無法接觸到的地方。
3. 發電機組在有負載的情況下進行修補，因積體壓力關係，導致修補成功機會降低。且人員接近發電引線端，必須緊靠著 High Voltage Bushings 施工，設備周邊電磁場甚強，有作業安全之慮。

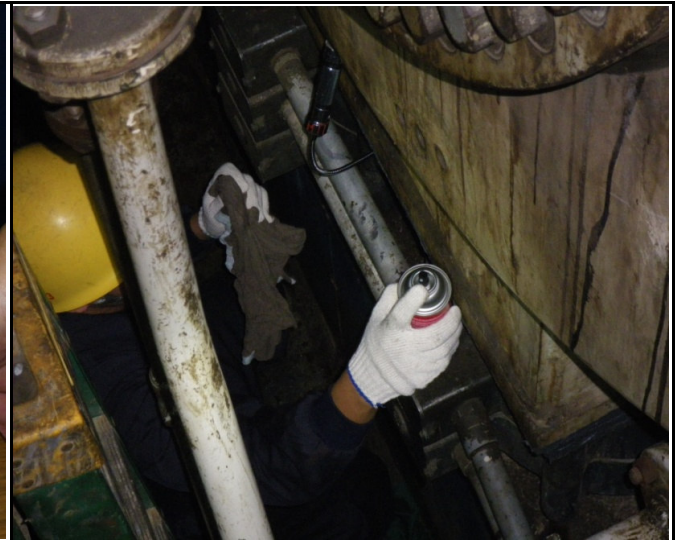
修補前清潔作業

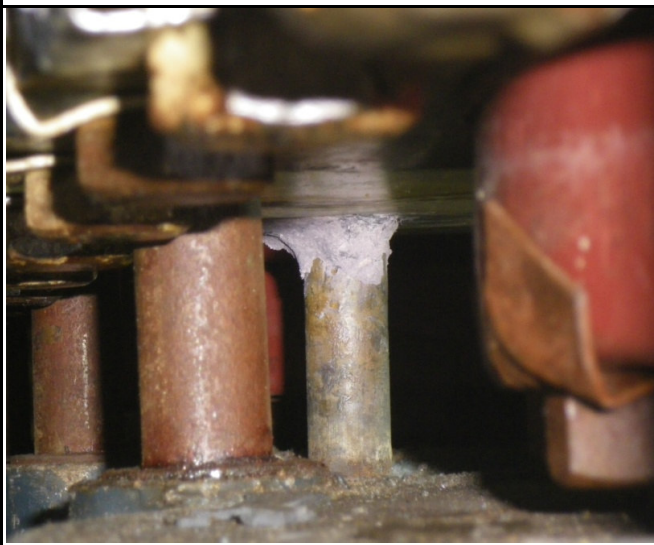
Water Detector Pipe 塑鋼土修補

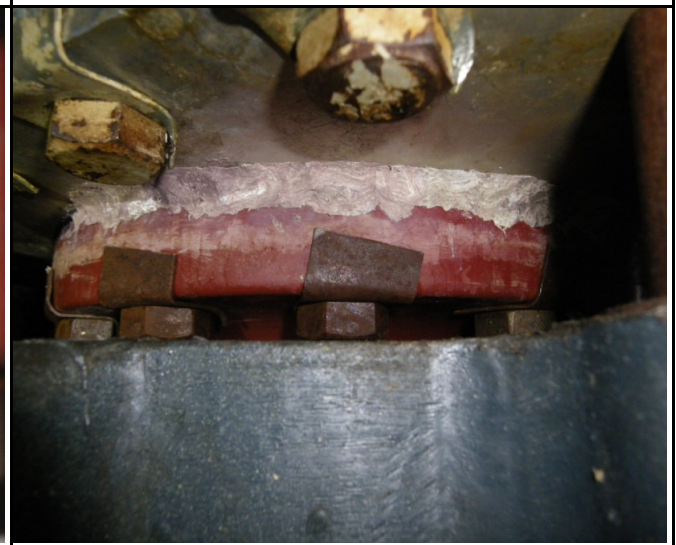
High Voltage Bushings 塑鋼土修補

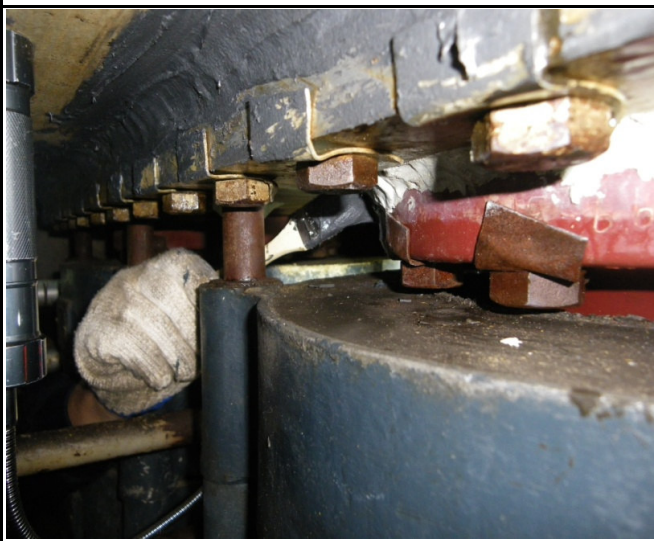
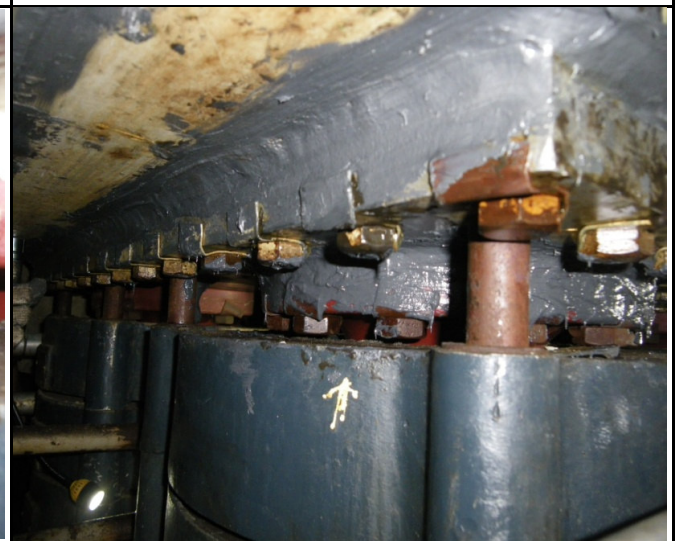
High Voltage Bushings AB膠塗佈
