## 大壩修復及維護技術研習

服務機關：經濟部水利署水利規劃試驗所

## 摘要

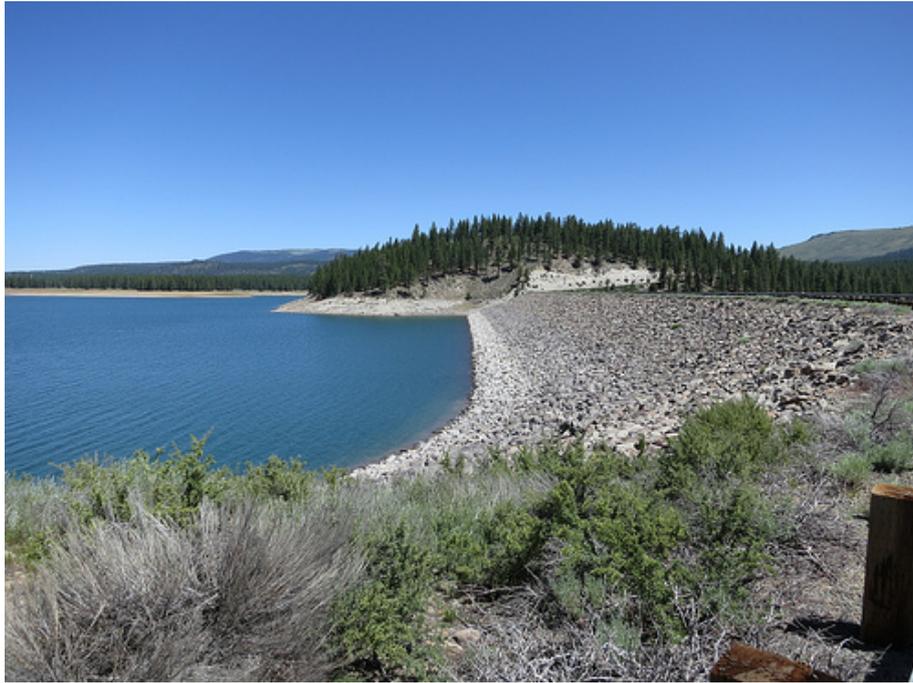
講解說明的墾務局人員提到檢查壩體是否有不均勻沉陷，可由交界水面線是否為直線判斷，若非直線則可能是不均勻沉陷。

壩上游側(交界水面線為直線) (Stampede Dam)

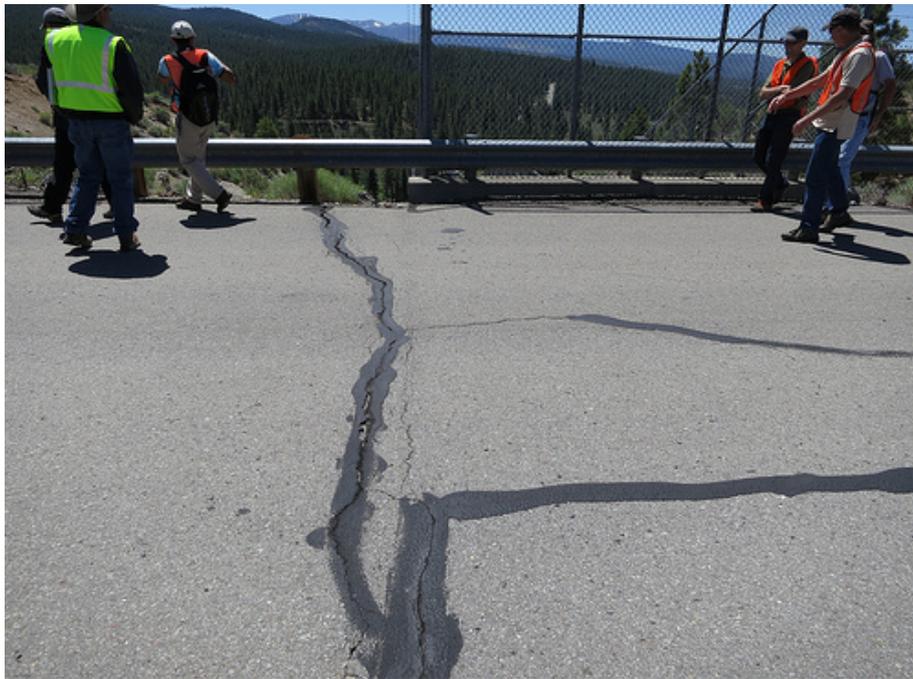
關於壩頂道路柏油路面橫向裂縫墾務局人員表示：是因其日夜溫差大 (20°F — 90°F) 所造成表面破壞，未損害其路基不會造成影響。

壩頂道路柏油路面橫向裂縫裂 (Stampede Dam )

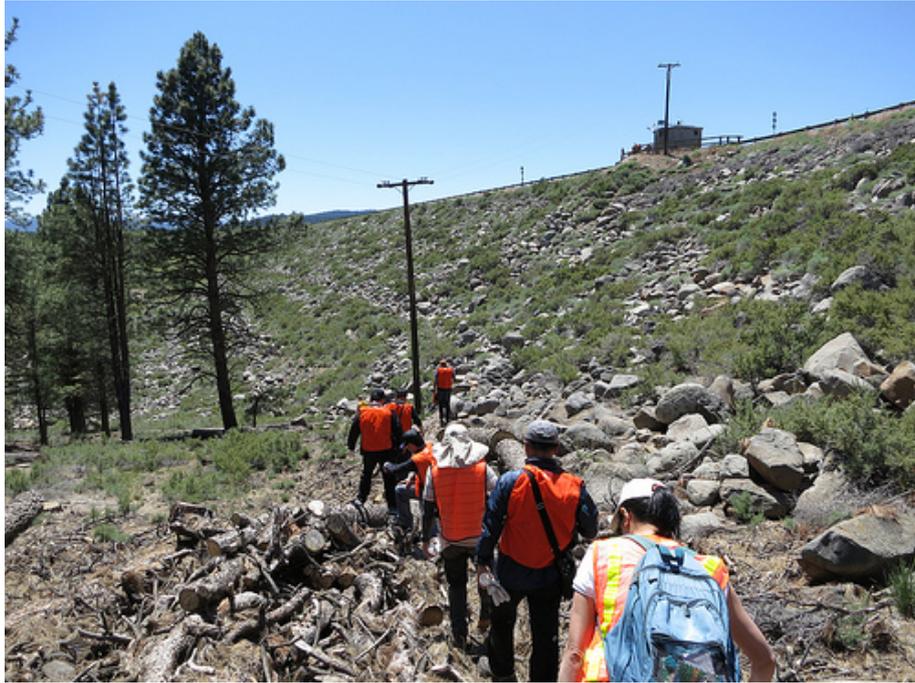
壩體下游側檢視滲流情形 (Prosser Creek Dam)

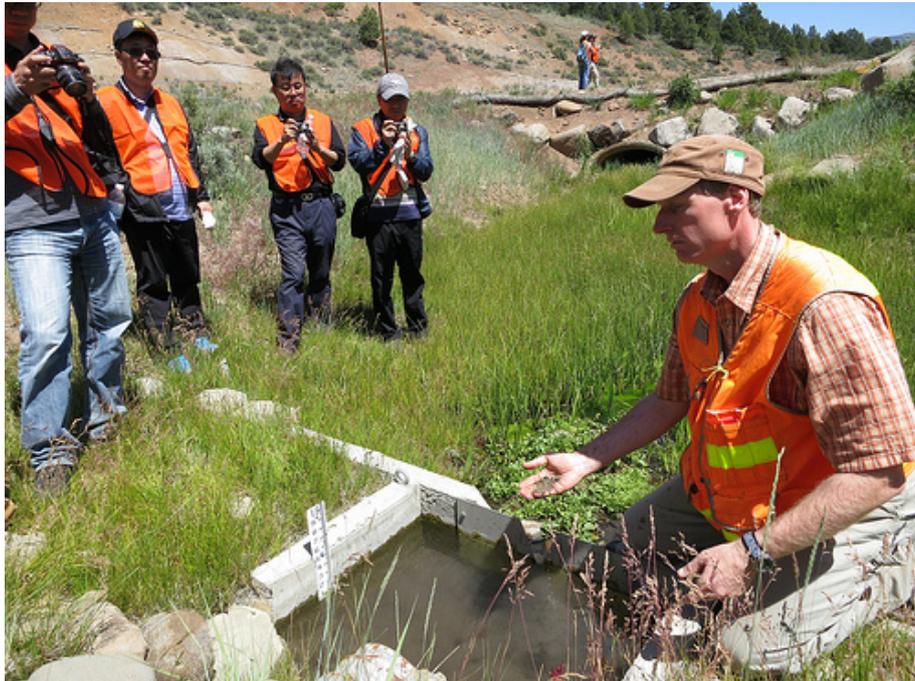
Prosser Creek 壩趾部設有排水設施將壩體與壩基滲流水匯集經由量水堰計算流率排出，墾務局人員表示滲漏水所挾帶細粒料帶出速度不易察覺，特別提醒並要求伸手觸摸排水管壁所沉積的粒料詳加研判。

檢視滲流水是否挾帶泥沙 (Prosser Creek Dam)
