出國報告（出國類別：研習）

大壩安全評估國際研習會暨技術考察

服務機關：經濟部水利署水利規劃試驗所

報告日期：102年9月2日

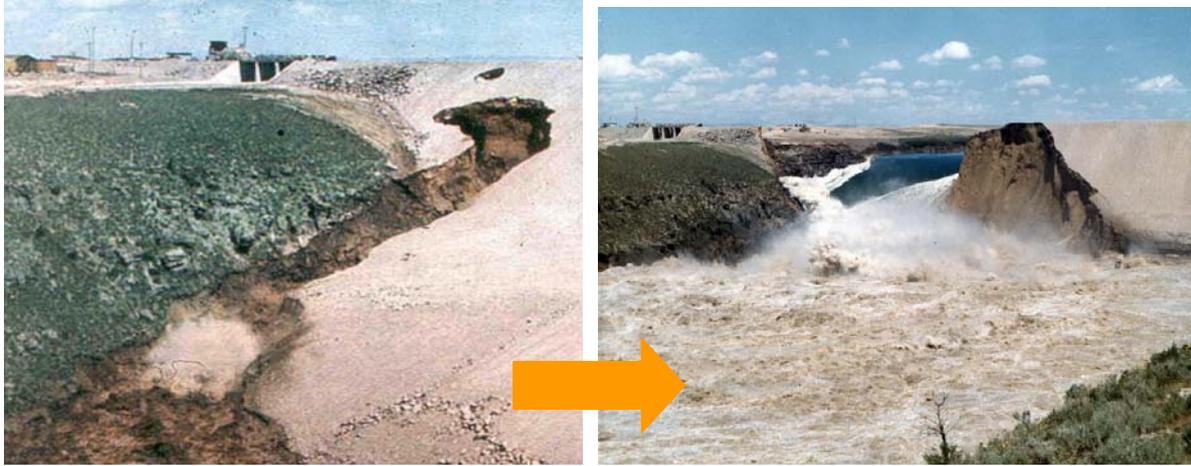
1. 壩頂溢流破壞：例如賓州的 South Fork Dam，完工於 1853 年，因 1889 年一場大雨造成壩頂溢流，原因為水庫庫容與溢洪道比例不對稱，造成溢洪道洩洪量不足進而產生壩頂溢流破壞，因此在設計溢洪道流量時須考慮與水庫庫容相對稱。
2. 滲流破壞：可從壩體滲流、從管路外產生滲流路徑。最著名的滲流破壞案例為愛達荷州的 Teton Dam，如圖 2-9 所示，因壩體產生滲流（seepage），滲流水

壓不斷將壩體內部土壤顆粒帶出，於壩體內部形成滲流路徑，並於下游坡面產生孔洞，最終進而掏空使整座壩倒塌。經詢問講師從發現跡象到壩體破壞約 5 小時，能通知下游民眾撤離。

圖 2-9 Teton Dam 壩體滲流破壞

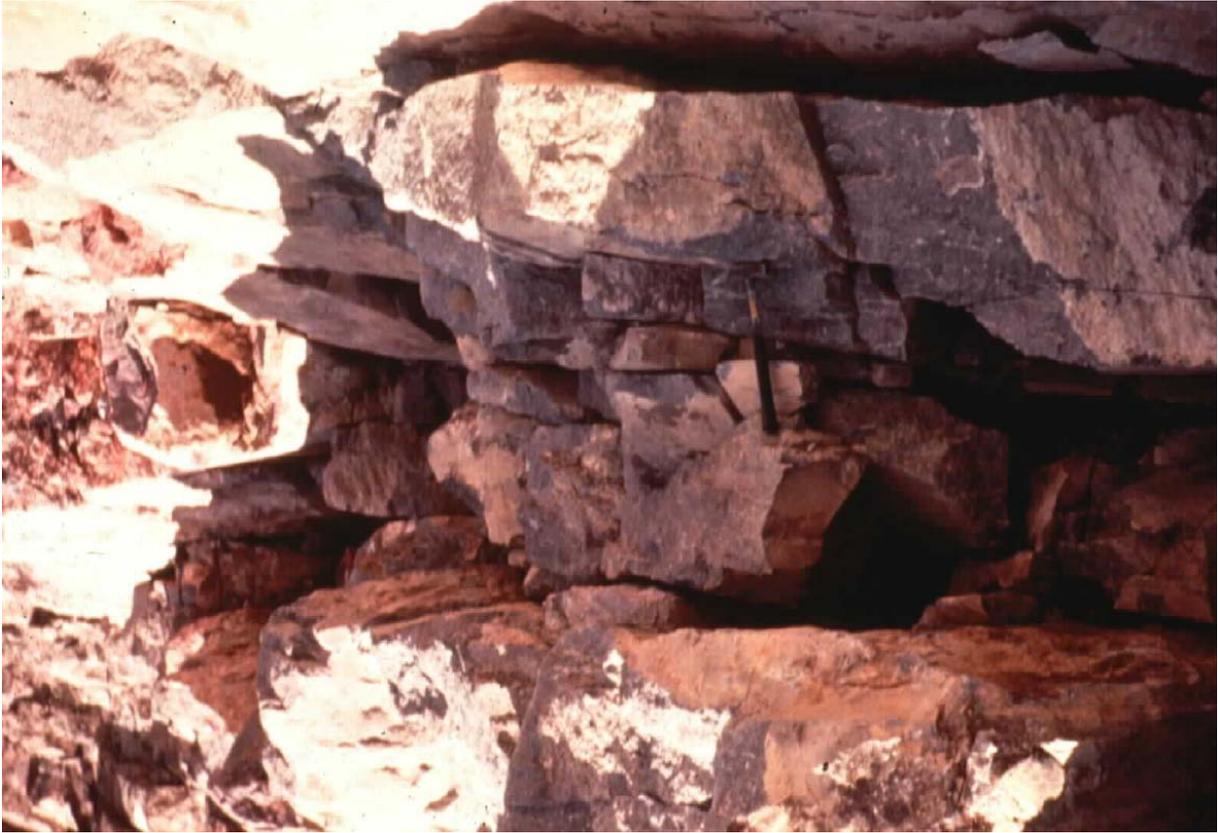
而事後檢討為何於右壩墩會產生滲流路徑，壩務局調查小組發現該處地質層面呈現水平狀，且節理豐富地質過於破碎，容易形成滲流路徑，進而掏空土壤形成破壞，因此地質調查在工程施作前是相當重要工作。

圖 2-10 Teton Dam 右壩墩地質層面與節理

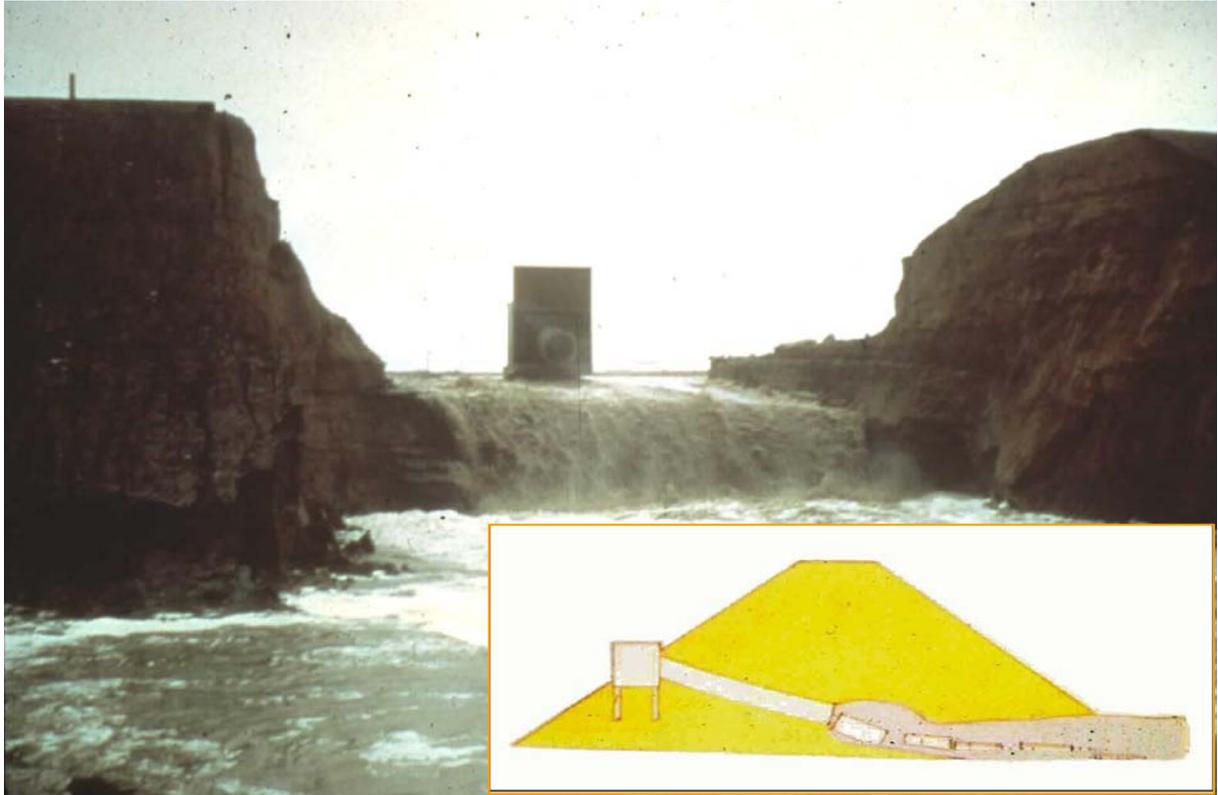
管路的滲流案例以北達科他州的 Sheep Creek Dam 為例，如圖 2-11 所示，壩體中建築一條輸水隧道，輸水隧道以涵管相接方式建造，滲流水壓沿涵管外掏刷土石材料，使涵管周圍土壤有效應力降低、剪力強度降低因此造成涵管支承力不足破壞，最終壩體倒塌。

圖 2-11 Sheep Creek Dam 管路的滲流破壞

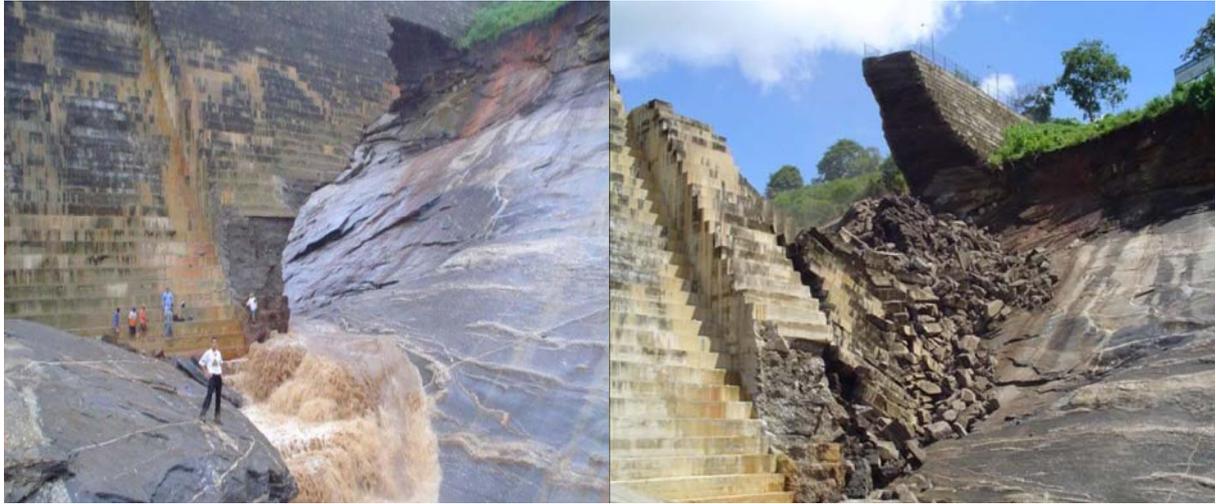
3. 地質條件破壞：壩座地質過於破碎、地質層面與築壩材料膠合角度不佳、斷層、上游邊坡土石滑落造成壩頂溢流。課程中首先以台灣的石岡壩做為案例，石岡壩因車籠埔斷層抬升造成壩體破壞，因此必須詳細調查壩體周圍的地質條件。另一案例為巴西 Camara Dam 如圖 2-12 所示，右壩墩坐落在光滑的岩盤上，該壩以混凝土建造，在壩與岩盤交界處膠合不佳，導置右壩座崩塌。義大利 Vaiont Dam 則是上游壩體旁邊坡滑落，造成庫水壩頂溢流，如圖 2-13 所示，庫區上游靠近壩體旁左邊坡有一明顯滑動面，因高強度降雨後滑動面上方土石滑落至庫區，排擠原本蓄水體積，因此形成壩頂溢流，並造成下游河道水位抬升 100m 高，造成下游村庄有 2,600 人死亡，因此地質調查不單只局限於壩體壩址，應連周圍下游邊坡地質條件皆應調查完整。

圖 2-12 壩座地質條件不佳造成破壞

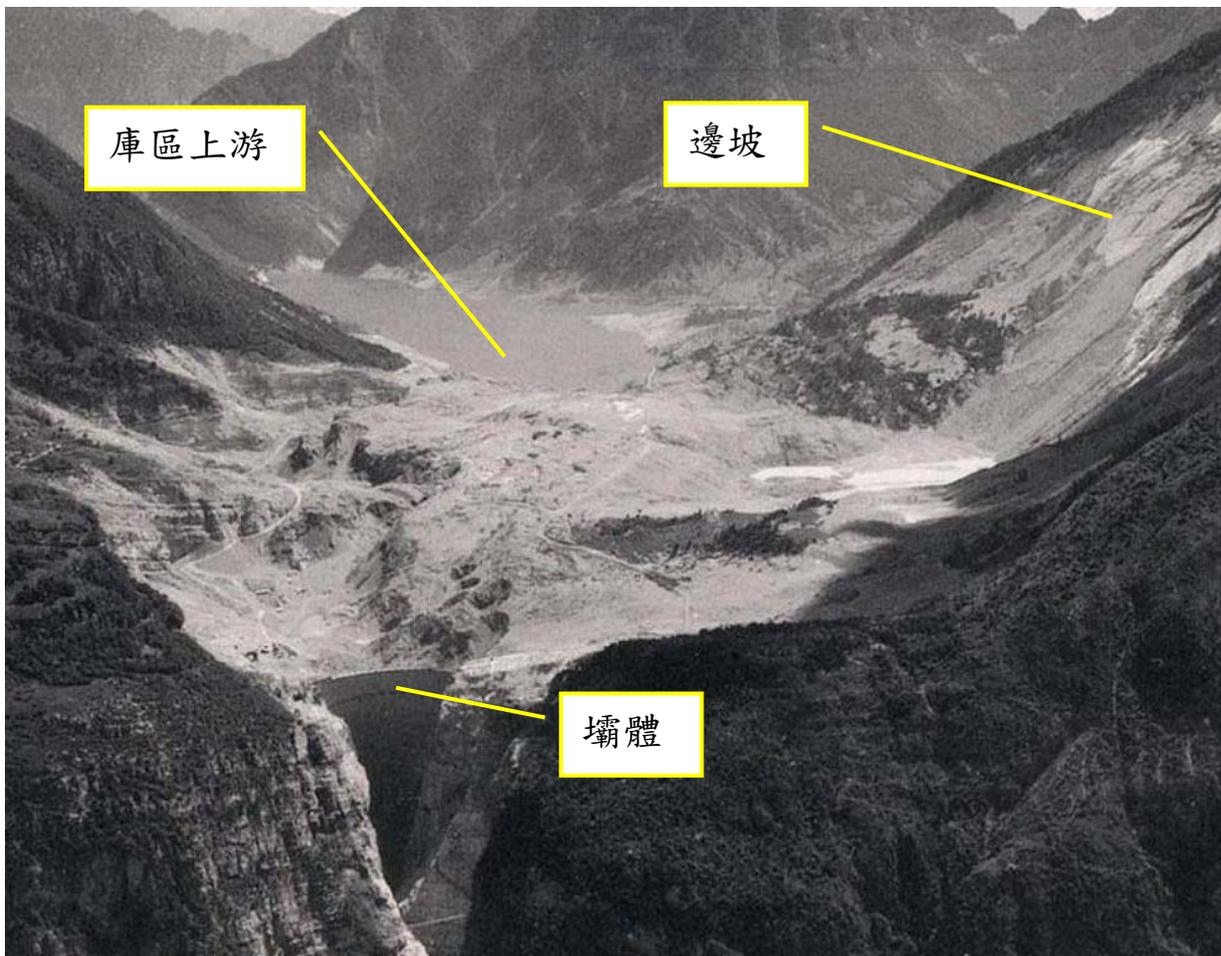
圖 2-13 義大利 Vaiont Dam 邊坡滑落形成破壞

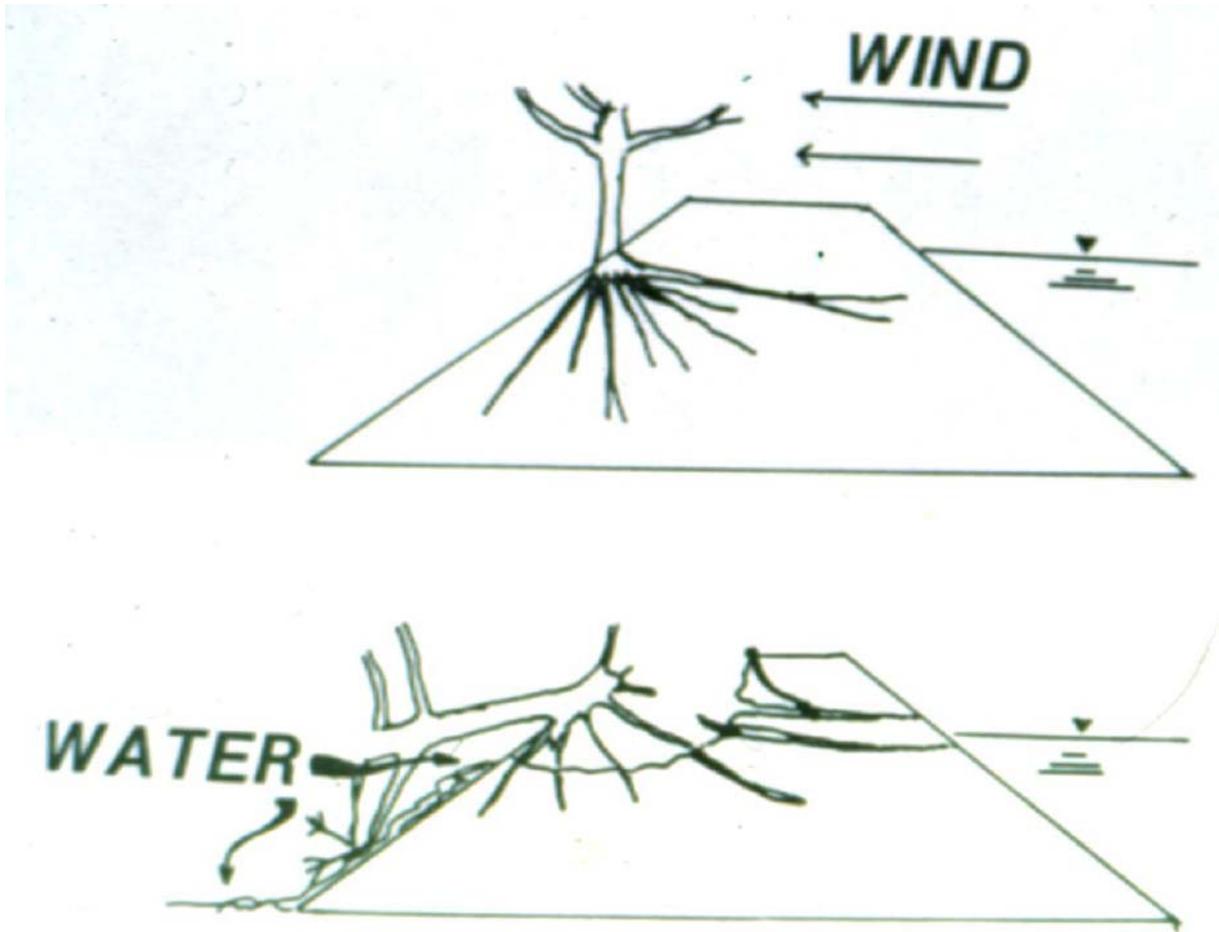
4. 動植物造成破壞：下游坡面或壩頂樹木根部可能形成孔隙，若樹木乾枯後倒塌會造成滲流路徑，如圖 2-14 所示，因此壩頂或下游坡面必須將樹木清除；而

美國有一最特別破壞，為地鼠打洞，若地鼠在壩體鑽洞容易形成滲流路徑，也需要特別注意。

圖 2-14 壩頂或下游坡面樹木根部所造成之破壞

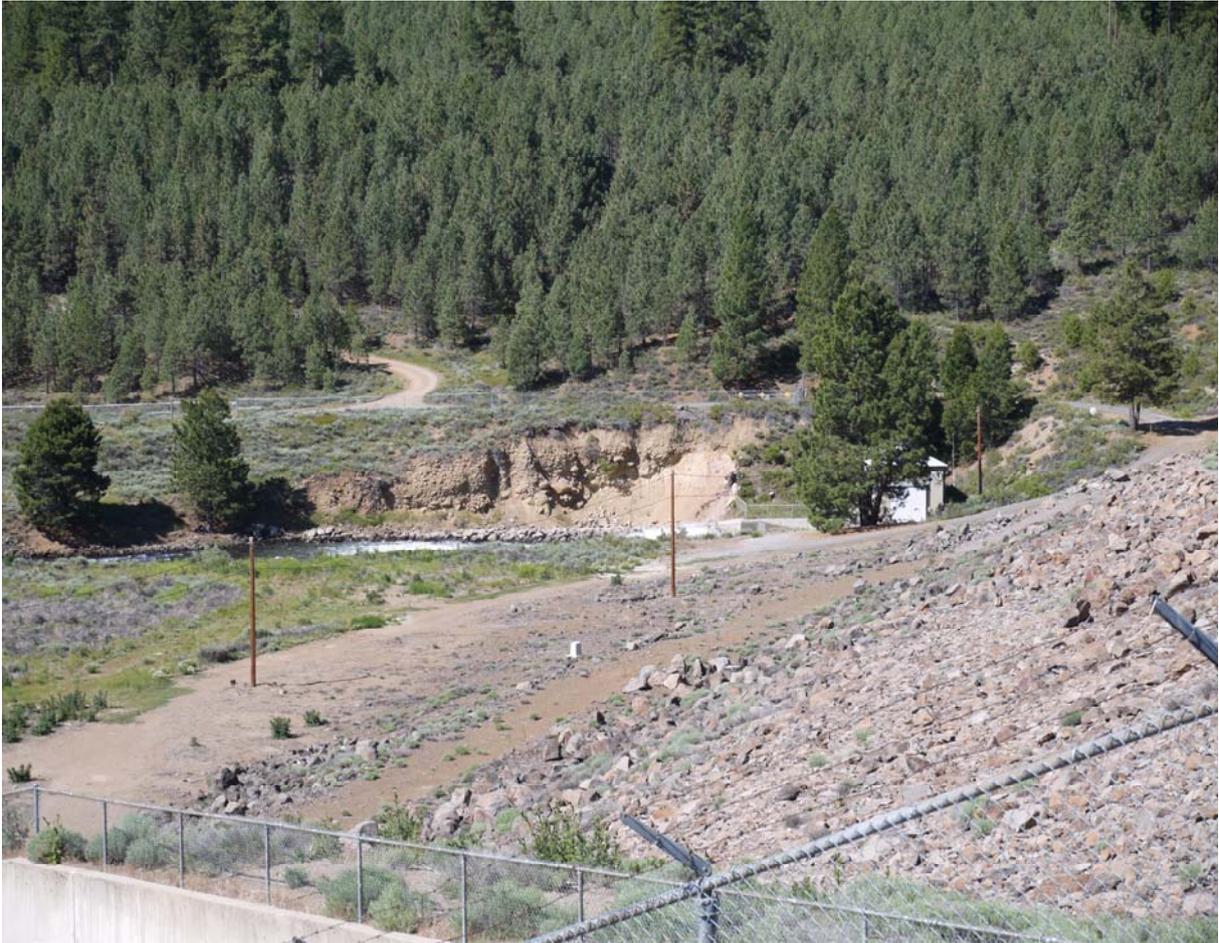
Boca Dam 屬於小型壩，Boca Dam 上游還有一座 Stampede Dam，兩座水庫共同運作來控制 Little Truckee River 上游夏季融雪造成的水量，早期 Boca Dam 為提供里諾（Reno）農業用水，現在則供應工業及觀光用水；一進入壩頂即可看到 Boca Dam 的銘牌如圖 2-27，簡述建造時期、管理單位等；圖 2-28 為溢洪道下游邊坡破壞，因洩水對邊坡造成沖蝕因而產生破壞，我問墾務局將如何整治此邊坡，他們的回答讓我十分訝異，墾務局回答說：此邊坡大約已經破壞一年，我們剛做完現地調查了解邊坡基本參數，現在正在做邊坡穩定分析尋找最佳的改善方法。此觀念與台灣不同，我們只想快速修補而忽略了解邊坡的基本參數，因此省略前置的現地調查，如此按部就班的方式才能避免破壞一再發生，此種觀念值得我們學習。

圖 2-28 Boca Dam 溢洪道下游邊坡損壞

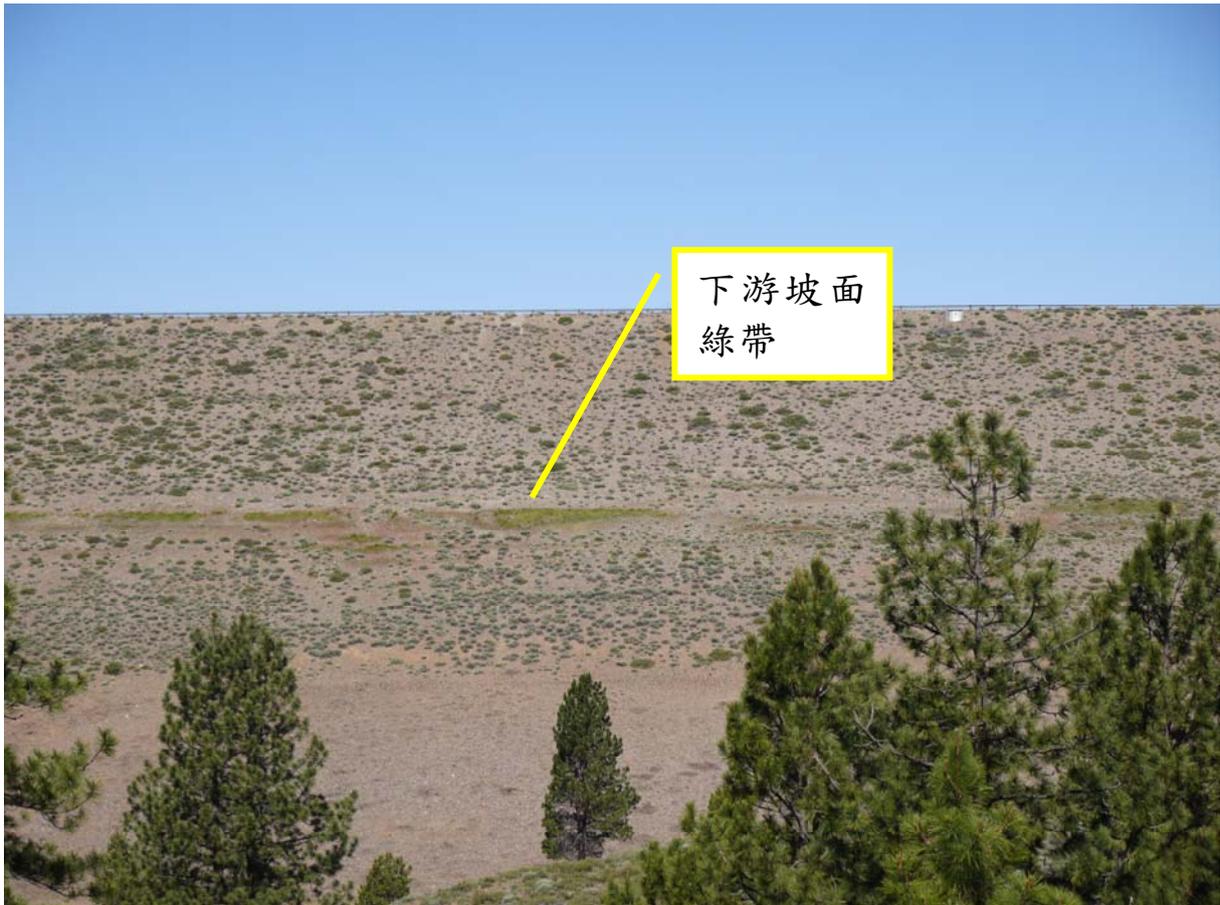
在壩體下游可以明顯看到一條「綠帶」，如圖 2-32 所示，由先前的室內課程學到下游坡面如果某一處植生較為茂密應該特別注意，因此墾務局針對此處進行調查，目前已排除是滲漏造成的，推測是當時施工時到此高程時因下雪所以施工暫停因而影響材料，目前仍在做地質調查中，以做為日後修復參考。

圖 2-32 Stampede Dam 下游殼層綠帶綠帶

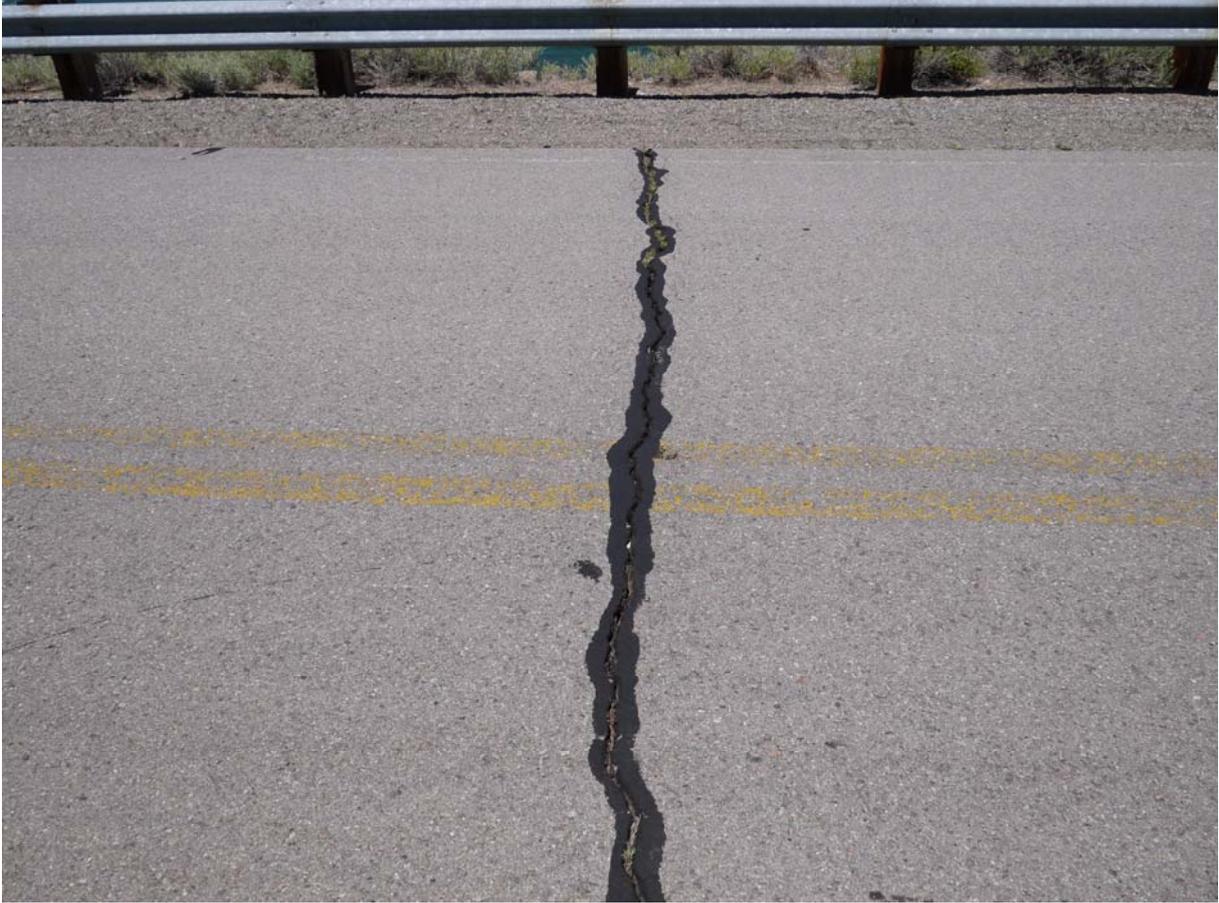
另外在 Stampede Dam 壩頂行走時發現壩頂路面有許多條垂直道路的裂縫，如圖 2-33 與圖 2-34 所示，有部分裂縫甚至有保特瓶水的寬度，如圖 2-所示，經詢問墾務局管理人員，因此處冬季時會下雪，夏季時白天溫度可接近 30°C，但晚上降至 10°C，因四季

與每天的溫差大造成瀝青鋪面劣化，但經檢查此裂縫僅在表層瀝青鋪面，並未延伸至路基，而且一直以目視和沉陷點來監測裂縫；後續墾務局提出其實他們更擔心是溢洪道等混凝土結構物，因溫差熱脹冷縮造成的裂縫，可能會導致混凝土下方掏空問題。

圖 2-33 Stampede Dam 壩頂道路裂縫

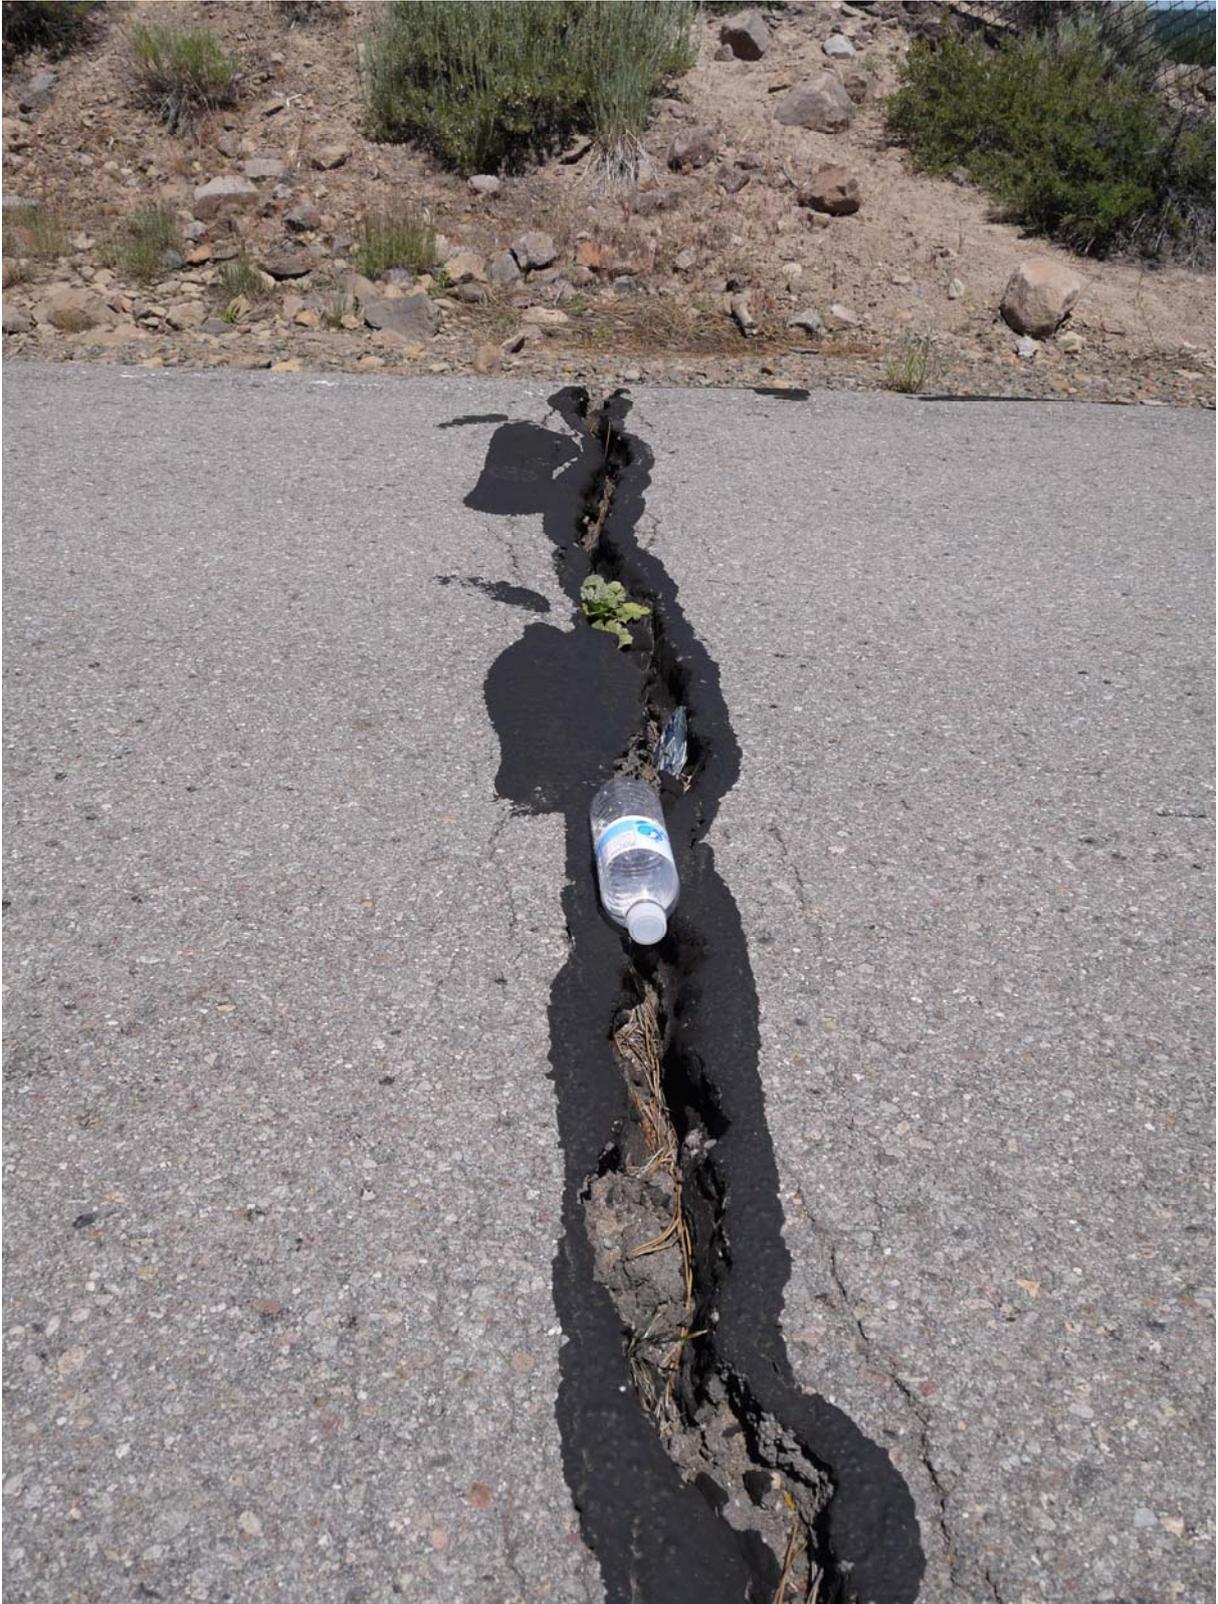
圖 2-34 Stampede Dam 壩頂道路裂縫

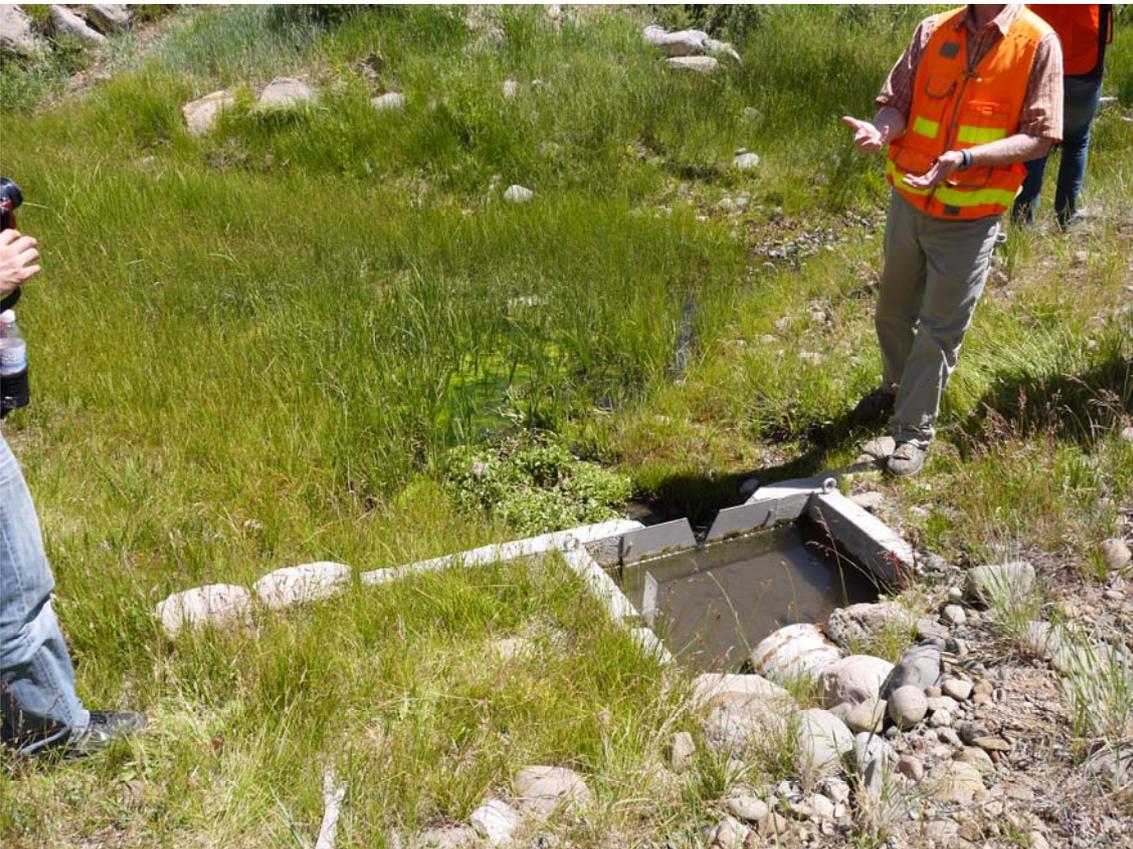
本日最後參訪 Prosser Creek Dam，圖 2-37 為 Prosser Creek Dam 銘牌，墾務局於此壩示範如何進行目視檢查，首先帶我們爬入閘門室，約有地下 6 層樓深，此壩閘門有 2 道，可以做為雙重防護用，墾務局說明 2 道閘門如何操作，平時如何保養，例如上油、除銹、檢查液壓等；隨後帶我們沿著下游殼層走到壩趾，如圖 2-38 所示，沿途說明溢洪道目視檢查項目、下游殼層檢查現目，最後說明壩基量水堰如何觀測，如圖 2-39 所示，確認流水是否為清澈，並說明地下水豐沛區域植生較豐盛。

圖 2-39 Prosser Creek Dam 量水堰與旁邊綠帶

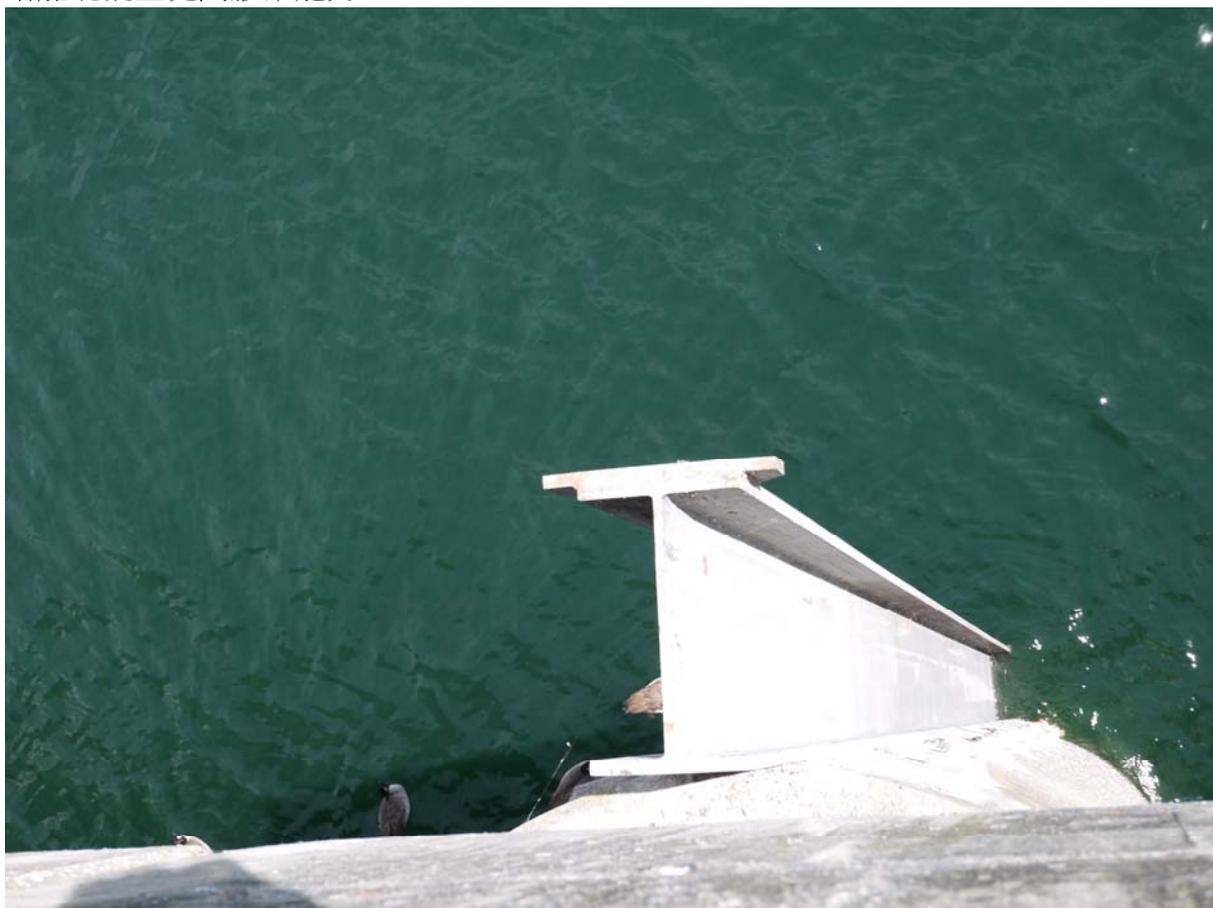
圖 2-46 與圖 2-47 為混凝土塊加勁，在使用混凝土建築時必定會留下施工縫，而墾務局在側面施工縫以 H 型鋼軌樁加勁（圖 2-46），壩頂路面以鋼板加勁（圖 2-47），來

圖 2-46 Folsom Dam 混凝土塊採型鋼側向加勁

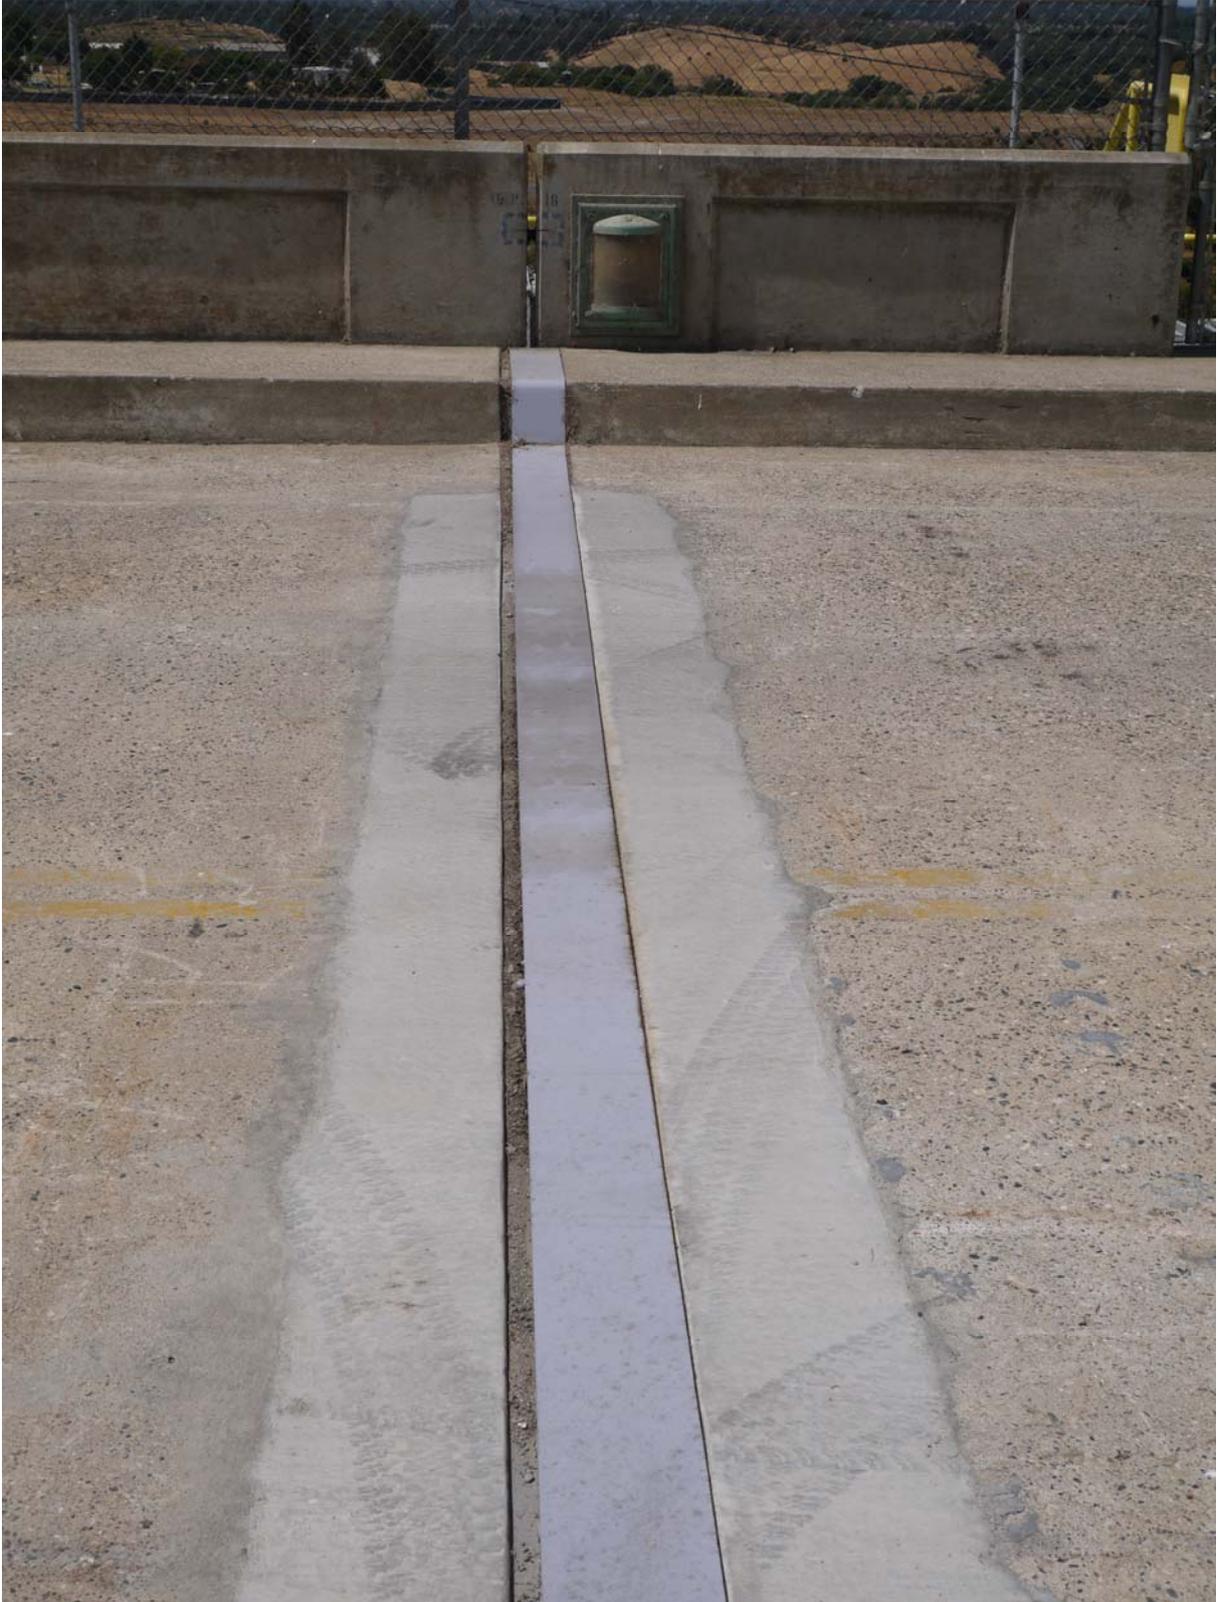
圖 2-47 Folsom Dam 混凝土壩頂採鋼板加勁

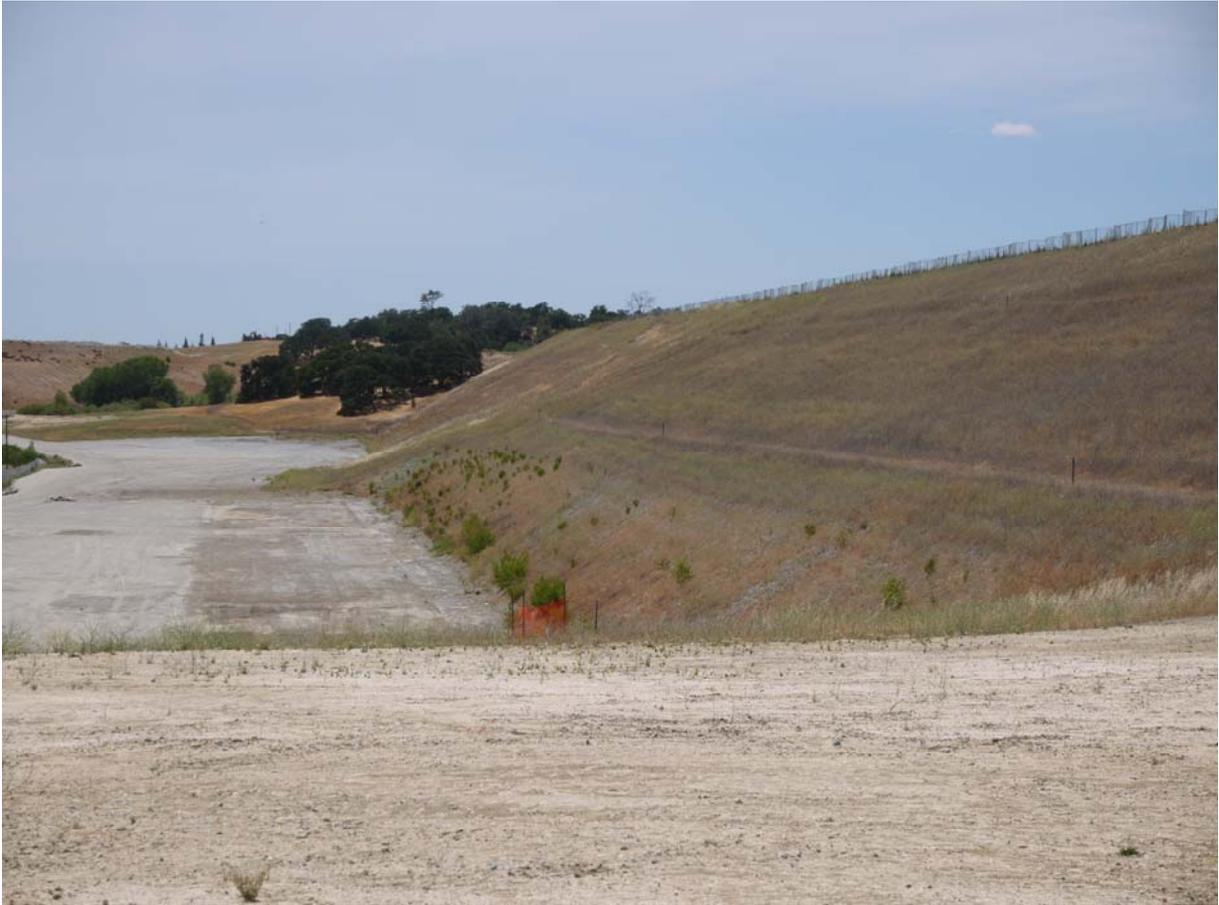
本日最後參訪 Mormon Island Dam，此壩在下游邊坡有明顯的潛變問題，如圖 2-54 所示，目前墾務局持續監測變化幅度，並正在做調查中。

圖 2-54 Mormon Island Dam 下游殼層邊坡潛變
