關島 CABRAS 電廠#2 機
汽機軸承異常升溫檢修更換報告

服務機關：台灣電力公司電力修護處

報告日期：103 年 11 月 21 日

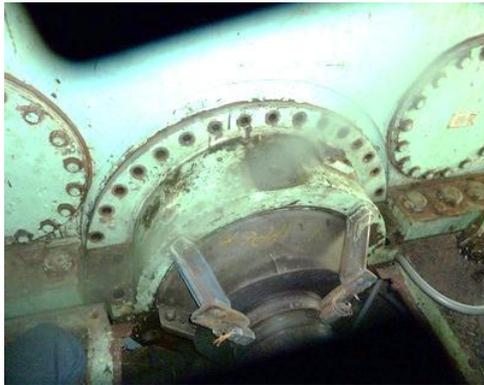
#4 軸承下半進油孔被異物堵塞

#4 軸承檢修較簡易，軸承及軸頸外觀上無損傷，清除異物並清潔後隨即回裝。

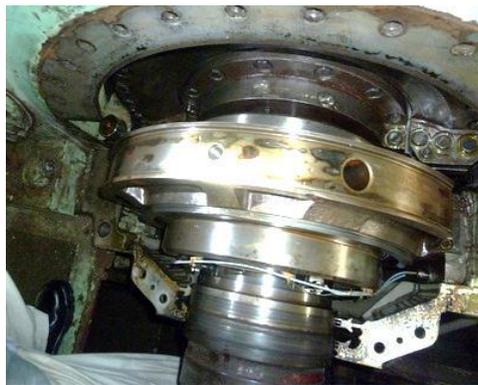
#4 軸頸有異物

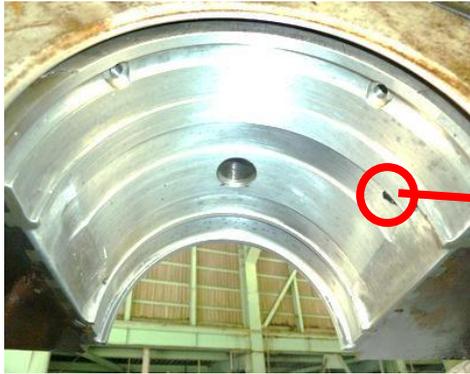
#1 軸承上有發現異物

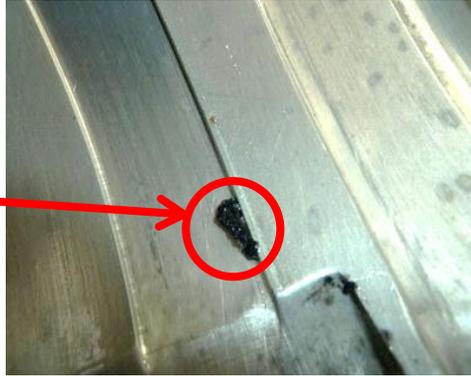
#1 軸承上有發現異物

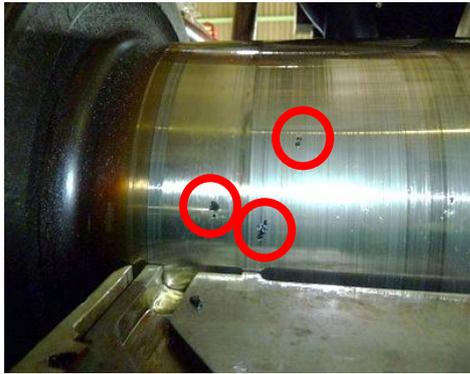
#1 軸頸上有發現異物

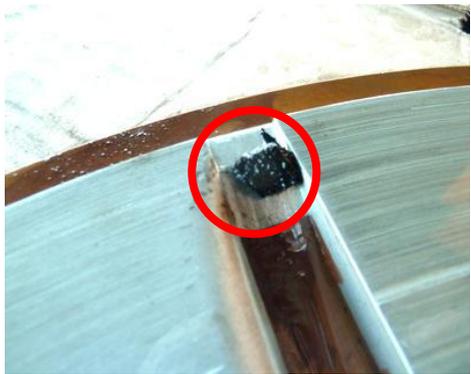
推立軸承上有發現異物

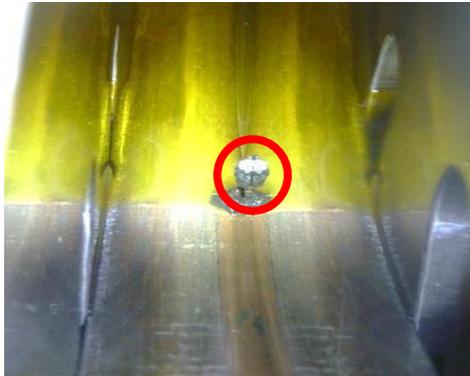
推立軸承下蓋也有異物

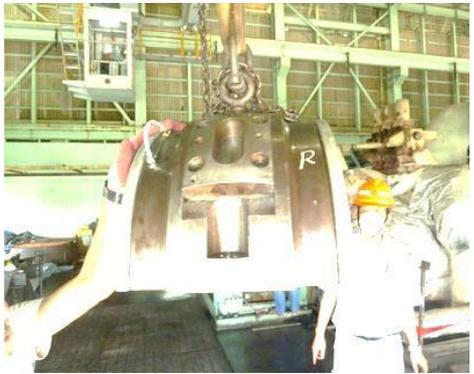
#2 軸承頸發現異物

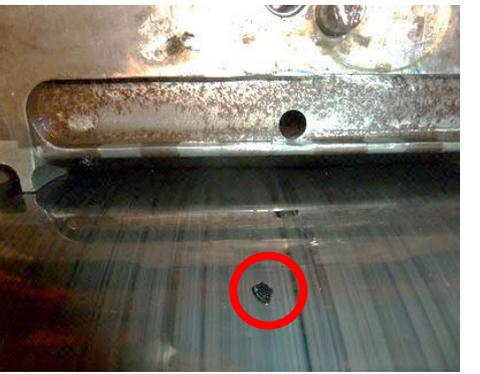
#2 軸承進油孔異物堵塞

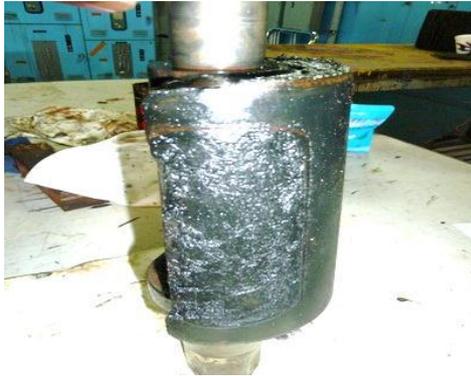
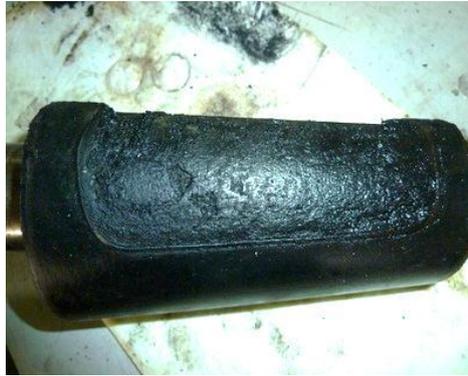
三通閥閥軸(PLUG)橡膠 coating 脫落之情形

從軸承取出之異物與三通閥閥軸(PLUG)橡膠 coating 脫落相當吻合，因此可判定三通閥閥軸(PLUG)橡膠是造軸承進油阻塞之原由，更換三通閥後應可解決問題。

1：建議電廠#1 機潤滑油槽內之三通閥也須在停機時拆卸檢修。

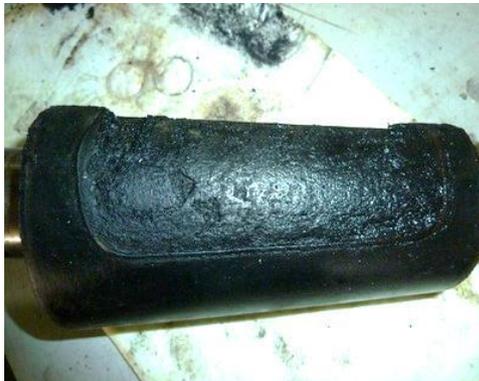
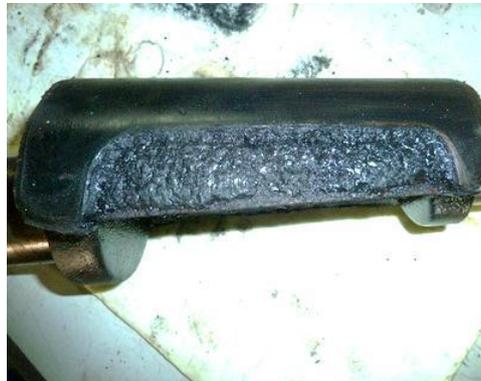
三通閥閥軸(PLUG)橡膠 coating 脫落之情形

三通閥閥軸(PLUG)上半平面橡膠 coating 脫落之情形

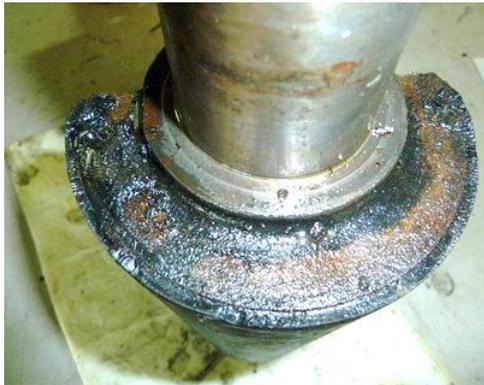
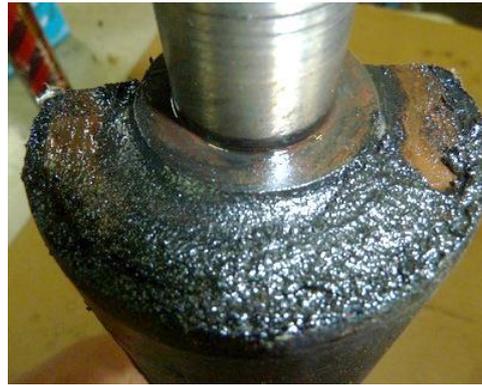
三通閥閥軸(PLUG)側邊橡膠 coating 脫落之情形 舊三通閥閥體(BODY)

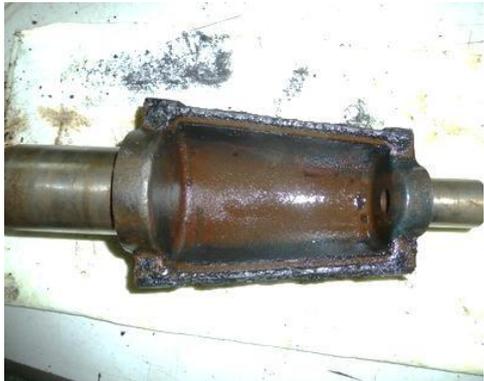
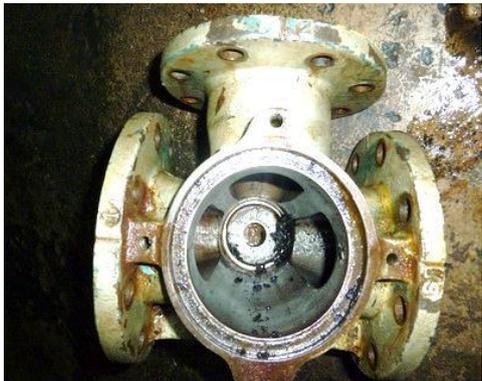
各軸承及油槽取出之異物
