關島 Piti 電廠效率試驗現場檢修及調校

服務機關：台灣電力公司台中發電廠

出國報告名稱：關島 Piti 電廠效率試驗現場檢修及調校工作

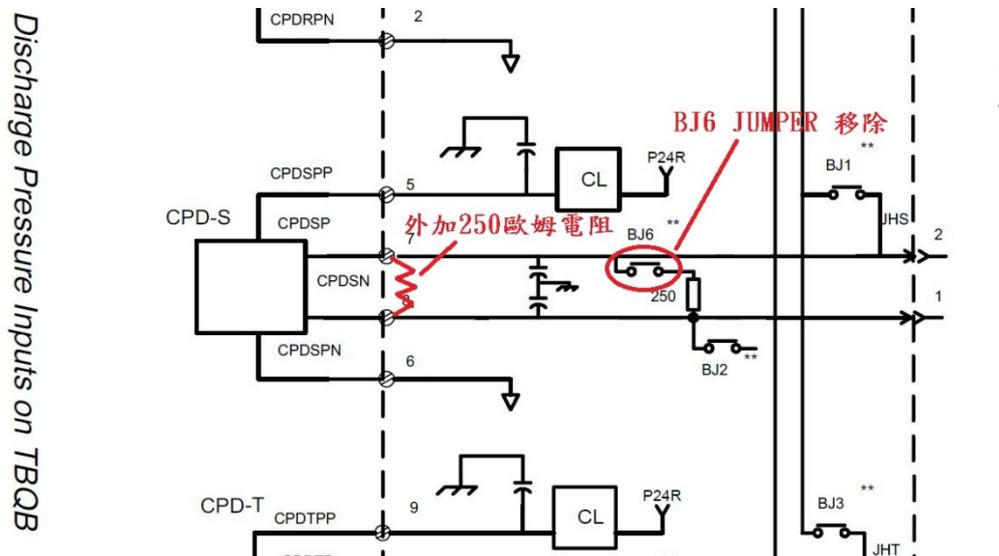
一、96CD-1B 壓力傳送器測試及檢修

1. 壓力傳送器至 Cabras 廠，測試動作正常。
2. 回裝後，輸入端子電壓 24 VDC，輸出電流應為 4 mA，但為 0 mA。
3. 懷疑電表故障，另測 96CD-1A，電流為 4 mA，顯然是控制卡片有問題。

4. 經查閱線路圖發現 250Ω 精密電阻燒毀，若要更換卡片須 MarkV 控制系統停電，並拆除相關線路，因控制卡片老舊，停電風險較高，可能延伸更多問題。暫時解焊備品卡片上的 250Ω 精密電阻，外掛 250Ω 電阻方式解決，如下圖。

250Ω 精密電阻燒毀主要原因可能現場校調傳器拆線不慎引起短路。
