關島電力局（AGANA 變電所）開關設備進行定期內檢維修之前期勘查

服務機關：台灣電力公司

BanCheng D/S 161kV GIS

PITI 變電站 115kV GIS 勘查報告及運轉維護建議事項

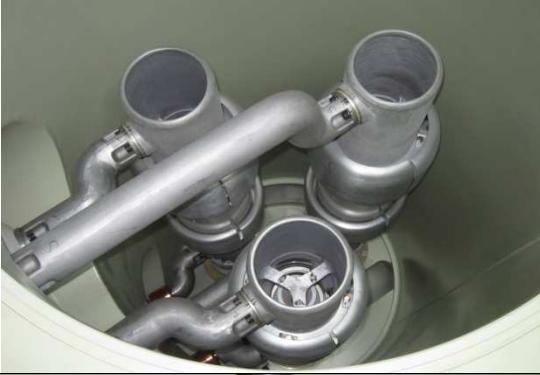
Arc extinguishing chamber after opening the case, the internal inspection showed no other irrelevant items residues.

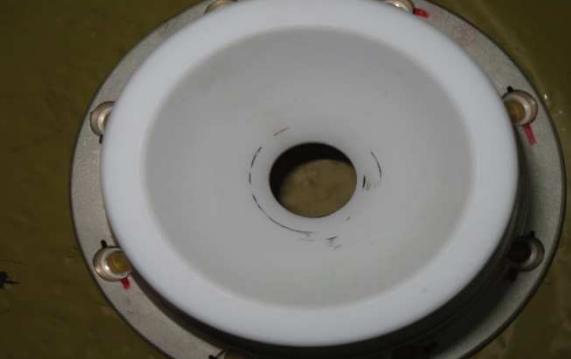
Inspect and measure R-phase insulated nozzle wearing. It is replaced due to the inspection result indicated that the nozzle was slight burned with carbon black surface and the inner diameter has expanded more than 1mm.

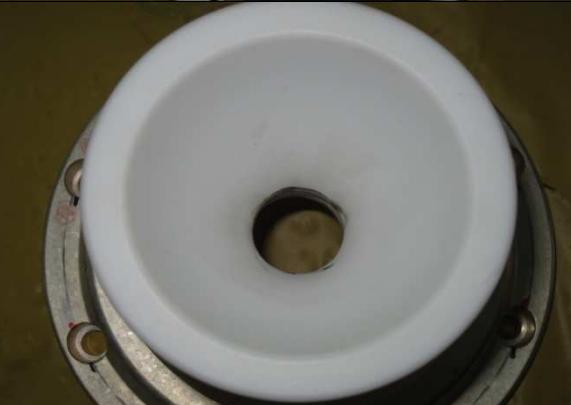
Inspect and measure S-phase insulated nozzle wearing. It is replaced due to the inspection result indicated that the nozzle was slight burned with carbon black surface and the inner diameter has expanded more than 1mm.
Internal Inspection Picture		Description

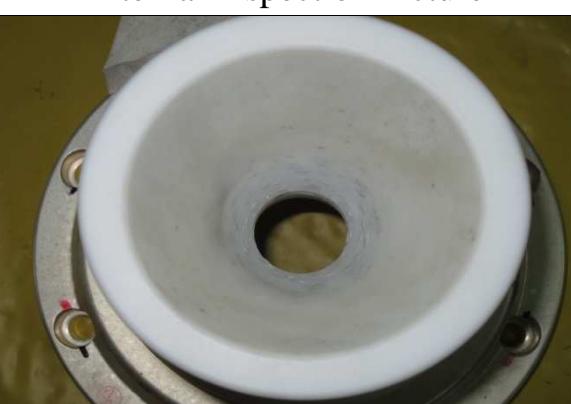
Inspect and measure T-phase insulated nozzle wearing. It is replaced due to the inspection result indicated that the nozzle was slight burned with carbon black surface and the inner diameter has expanded more than 1mm.

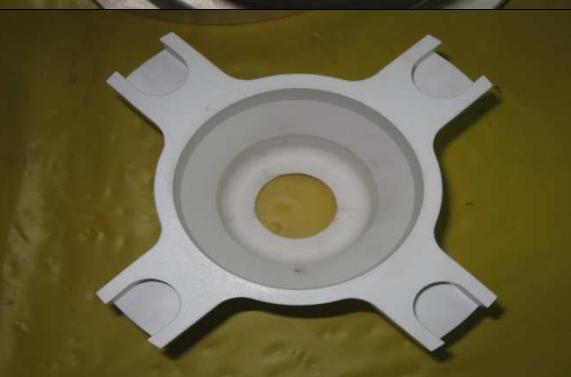
Inspect and measure R insulated cover wearing. It is replaced due to the inspection result indicated that the cover was slight burned with carbon black surface and the inner diameter has expanded more than 1mm.

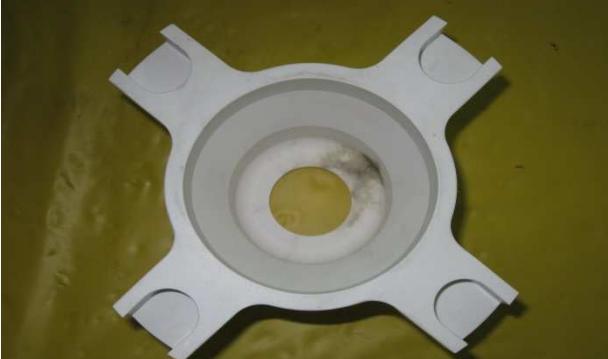
Inspect and measure S insulated cover wearing. It is replaced due to the inspection result indicated that the cover was slight burned with carbon black surface and the inner diameter has expanded more than 1mm.

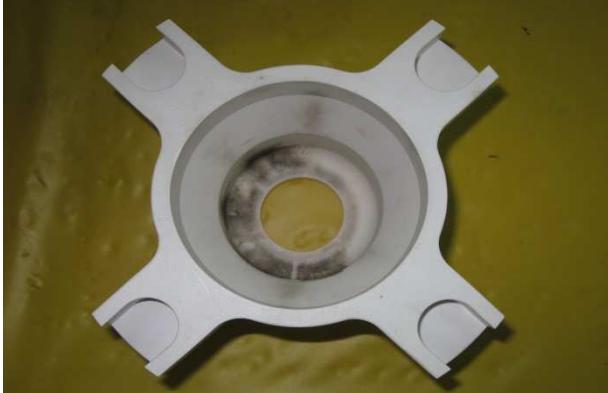
Inspect and measure T insulated cover wearing. It is replaced due to the inspection result indicated that the cover was slight burned with carbon black surface and the inner diameter has expanded more than 1mm.

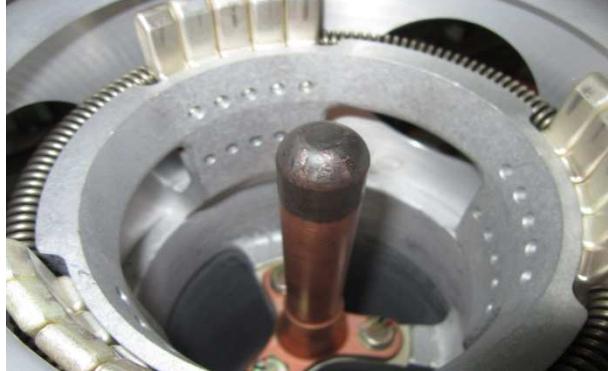
The surface of the R-phase fixed contactor is within the black carbon burning situation. It shall wipe and clean, and is not necessary to replace due to wearing no more than 3mm.
Internal Inspection Picture		Description

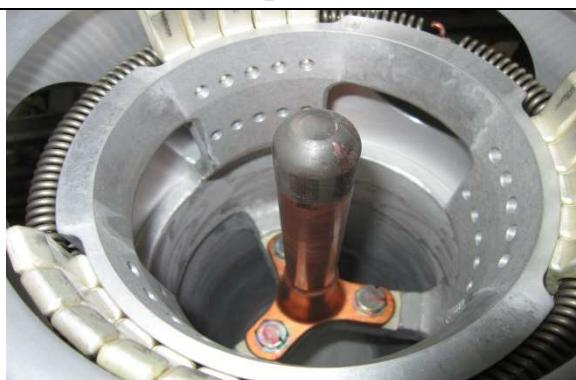
Burned black carbon is found on the surface of S-phase fixed contactor. Thus, wipe and clean are needed. Because the wearing is not more than 3mm, no need to replace it after assessment.

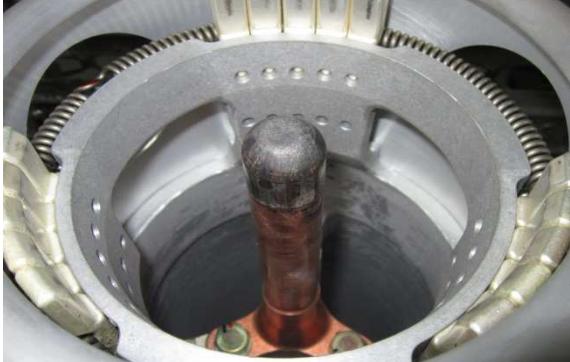
<p>Burned black carbon is found on the surface of T-phase fixed contactor. Thus, wipe and clean are needed. Because the wearing is not more than 3mm, no need to replace it after assessment.</p>

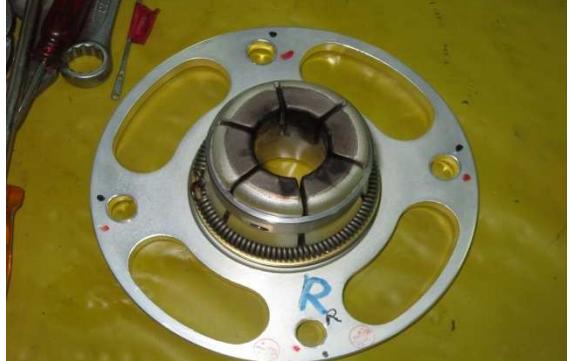
<p>Burned black carbon is found on the R-phase movable contactor. Thus, wipe and clean are needed. Because the wearing is not more than 1mm, no need to replace it after assessment.</p>

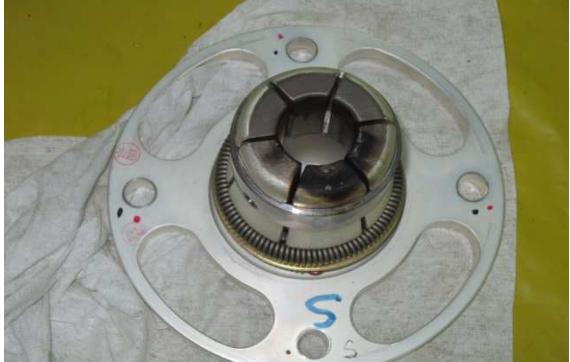
<p>Burned black carbon is found on the S-phase movable contactor. Thus, wipe and clean are needed. Because the wearing is not more than 1mm, no need to replace it after assessment.</p>

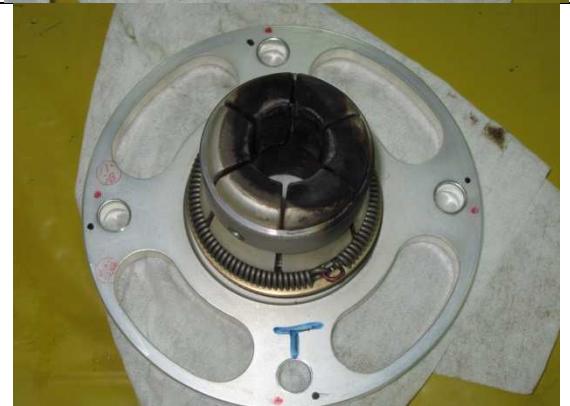
<p>Burned black carbon is found on the T-phase movable contactor. Thus, wipe and clean are needed. Because the wearing is not more than 1mm, no need to replace it after assessment.</p>

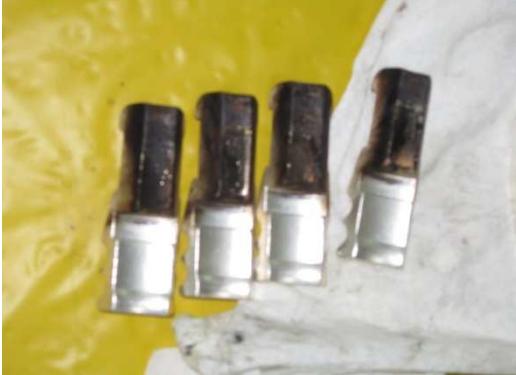
Burned black carbon is found inside the movable contactor.

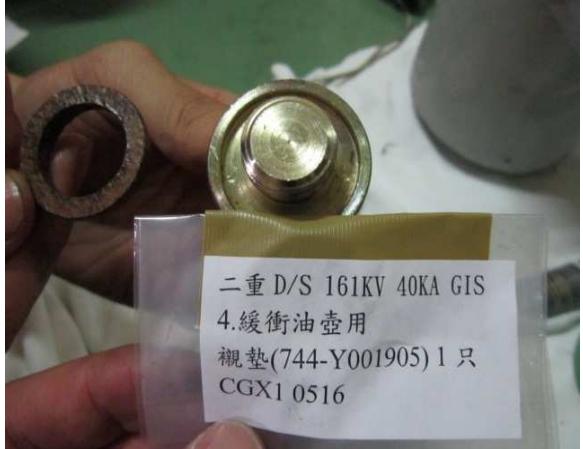
Replace the O-RING because of deterioration.

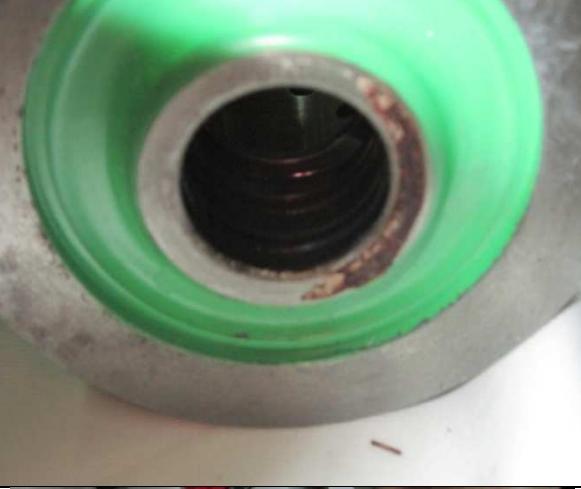
<p>Obvious oil stain is found along the edge of oil tank inlet</p>

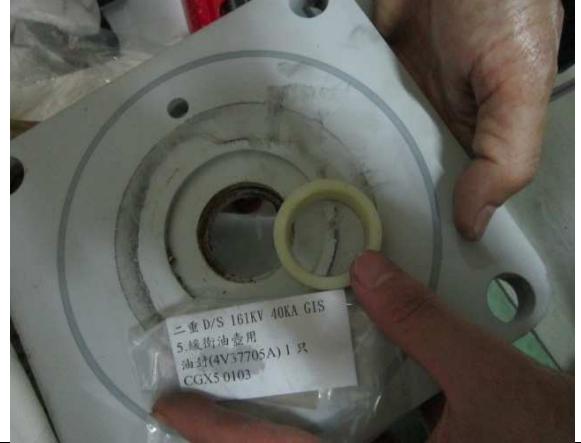
<p>Disassemble and inspect the oil dashpot. Replace the oil seal if it's obviously brittle.</p>

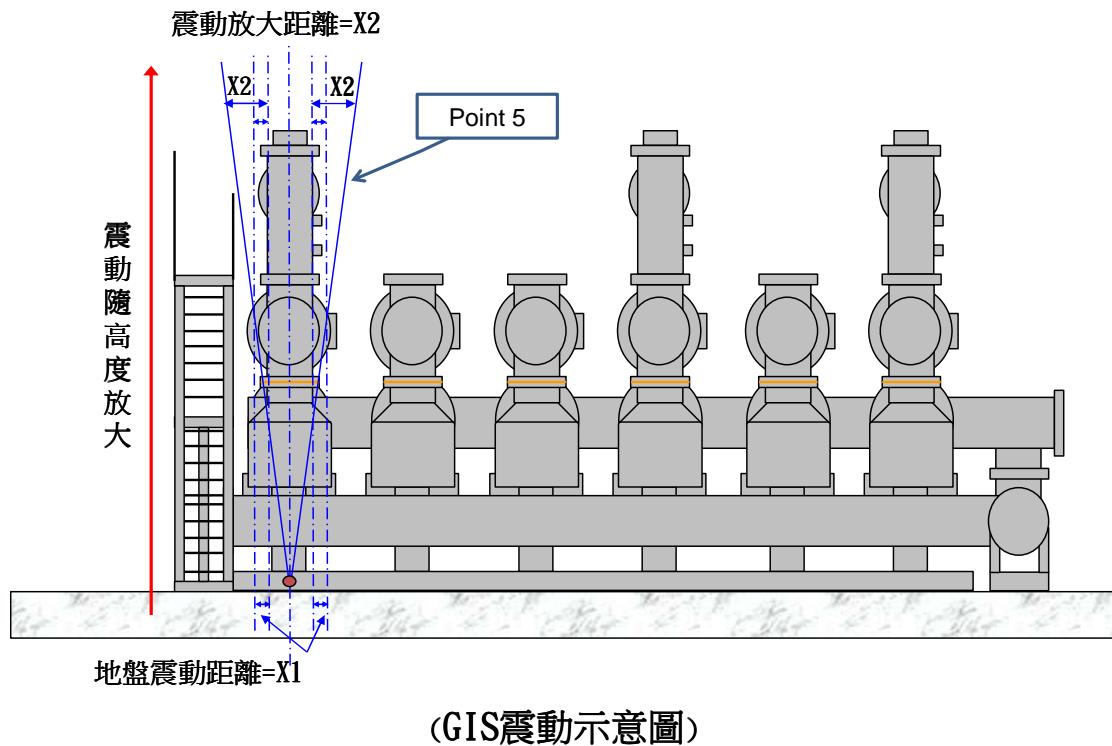
依據現場設備觸感及 2014 年 10 月 TEMES 檢測報告判斷，GIS 振動發生最大之部位為

BAY NO.1 尾端高處之 Point 5，其震動值達 20.8mm/sec RMS，已超出 3 倍 ISO 可接受水準，在長期運轉下可能會危及設備安全與壽命。
