聖多美普林西比 Santo Amaro 電廠 Unit#2 發電機檢修報告

台電電力修護處接受台灣機電工程服務社委託，協助辦理友邦聖多美普林西比 Santo Amaro 電廠 No.2 柴油發電機檢修工作。#2 機發電機於 2015 年 10 月 9 日發生異常而停機，疑似有部份定子圈線燒損之情形，在現場依現況製作適當工具輔助現場工作，拆卸移出發電機轉子，經檢視發電機定子線圈，確定因相間短路燒損嚴重而無法修復，故由台灣機電工程服務社另案處理。柴油機組均為屋外貨櫃型機組，電廠並無拆卸及移出轉子之經驗與相關工具設備，使得工作難度益加困難，感謝全體工作人員通力合作，使檢修過程平順。

聖多美普林西比 Santo Amaro #2 機發電機故障檢修

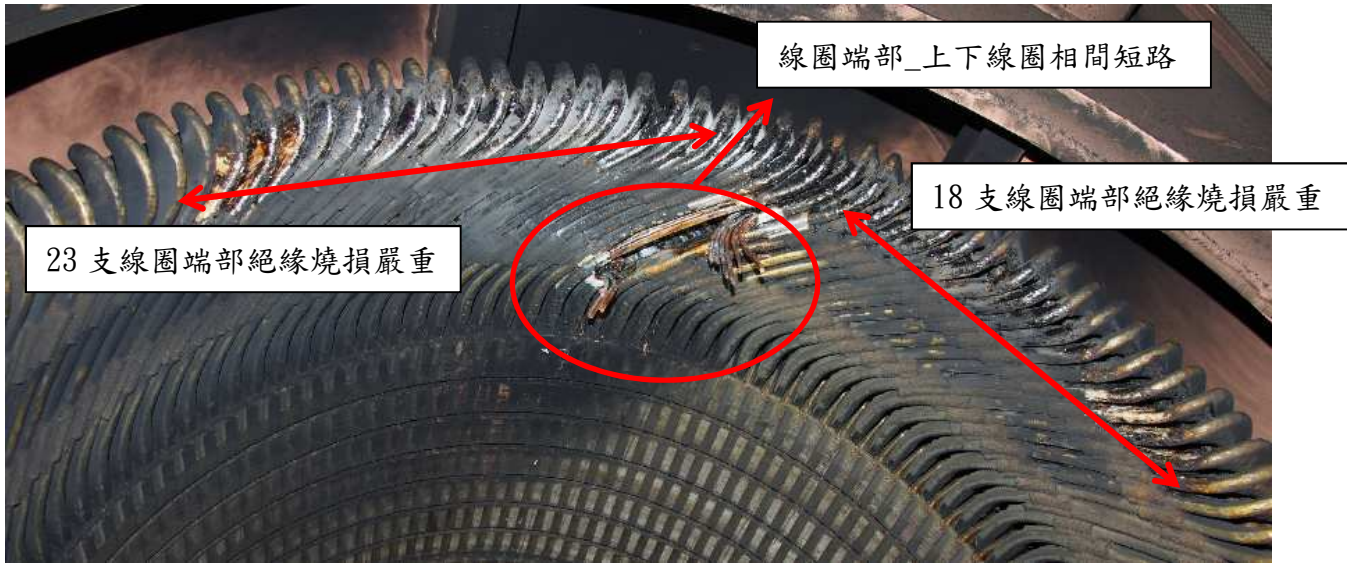
轉子抽出後進行損傷檢視，發電機定子線圈受損原因及範圍如下圖所示：

非結線側 1 點鐘方向，線圈端部_上下線圈之間發生相間短路，素線熔斷及燒損。

- A. 兩支下線圈斷股素線無法修復(沒有空間)
- B. 端部上下線圈間之絕緣燒損清理困難
- C. 下線圈絕緣無法修復

經檢視後確認無法修復, 建議如下:

- 方案 1. 發電機定子線圈重繞
- 方案 2. 購置新發電機定子更換

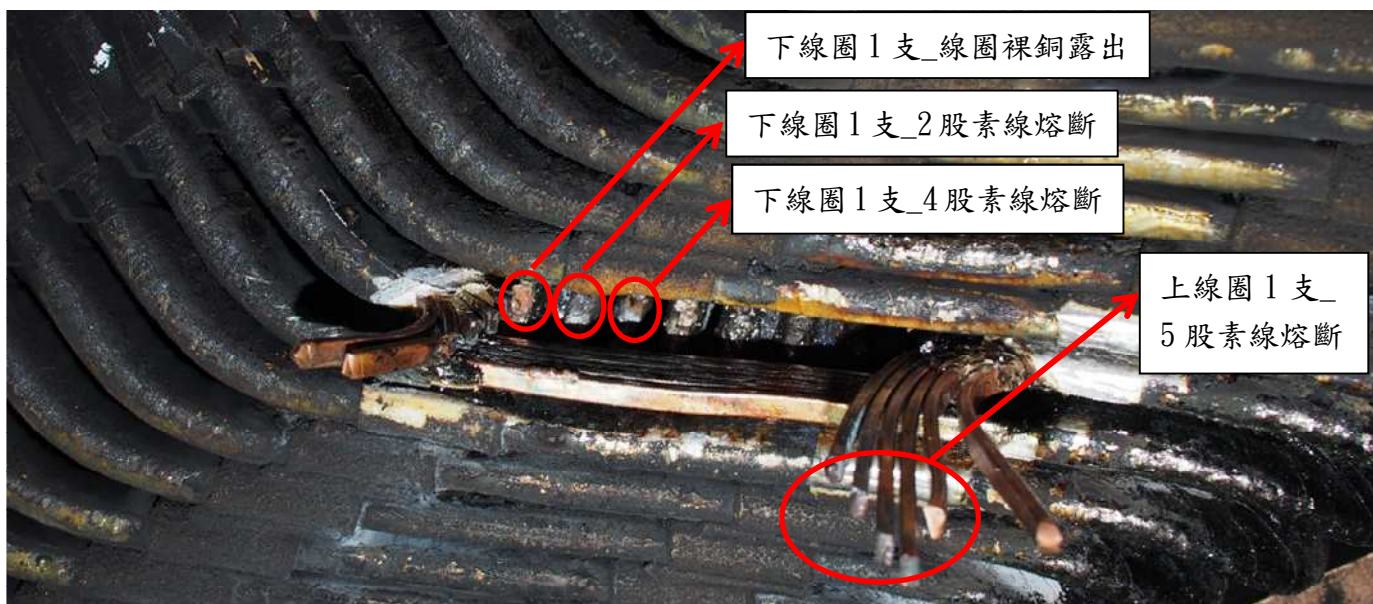
受損情形如下圖：

- A. 線圈端部素線熔斷：
a. 上線圈 1 支_ 5 股素線熔斷 (6 股素線/線圈)
b. 下線圈 1 支_4 股素線熔斷
c. 下線圈 1 支_ 2 股素線熔斷
- B. 線圈絕緣燒損：
a. 受損上線圈_順時鐘方向 18 支線圈端部絕緣燒損嚴重
b. 受損上線圈_逆時鐘方向 23 支線圈端部絕緣燒損嚴重
c. 受損下線圈旁_有 1 支下線圈裸銅露出
- C. 熔銅散布於端部之上下線之間
