出國報告（出國類別：其他）

復興航空公司吳哥站（柬埔寨暹粒機場）
場站設施檢查及桃園-吳哥往返國際線駕
駛艙航路查核報告

服務機關：交通部民用航空局

出國期間：105年8月30日至9月3日

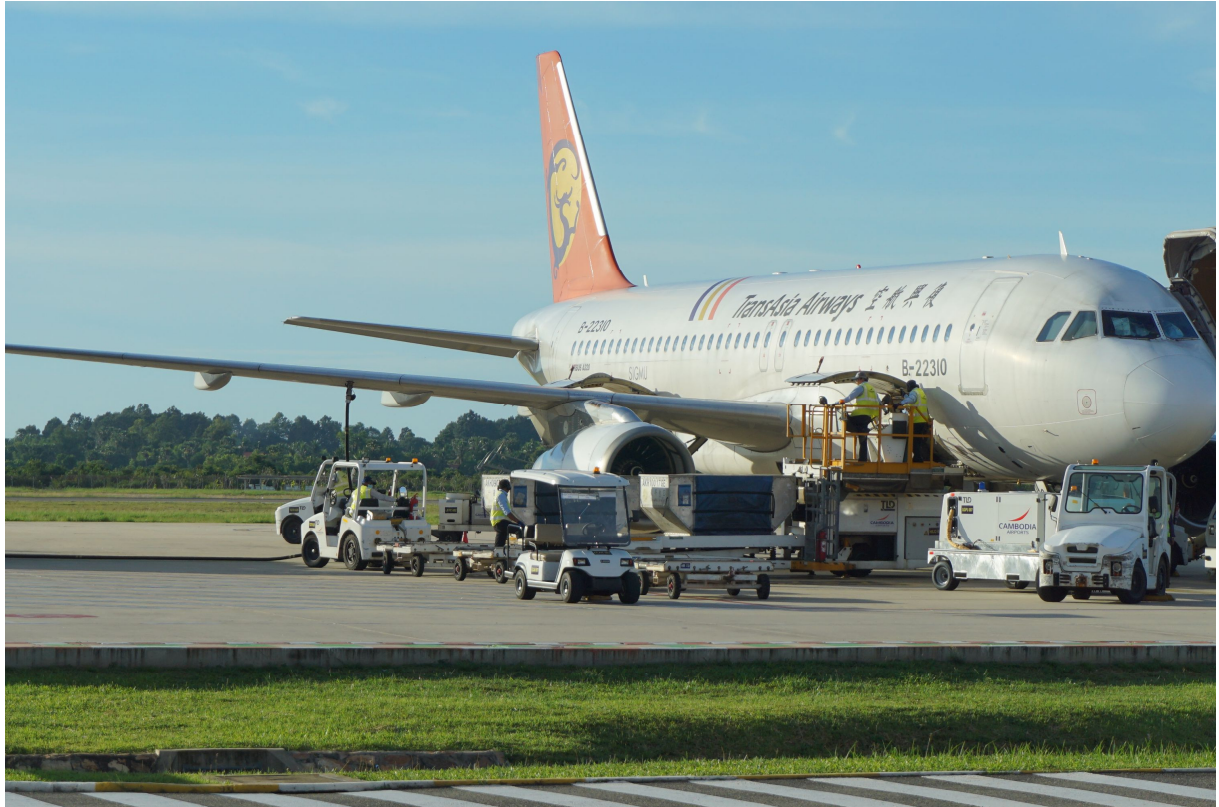
附件 1. 復興航空於吳哥 REP 機場 (Siem Reap Airport) 停機線作業情形

- (4) 接機及後推地面操作耳機部份由泰航機務人員負責。
5. 有關航機加油公司 (PTT) 作業情形，由於吳哥機場並無地下燃油輸送管，故 PTT 使用的加油車輛皆為 fueller (車體配備油箱，於儲油槽加滿後載運至機邊執行加油作業)，訪談加油作業員有關 fueller 上可升高式加油平台 (用於翼下加油作業) 防撞桿測試情況，該員表示每次翼下加油作業前皆會測試。
6. 觀察停機坪飛機貨艙門之操作、CHECKED BAGGAGE 之裝、卸、輪檔及安全圓錐安全隔離、STEERING PIN 拆/裝、乘客登機梯車上下機、客艙內之清潔、廢水加飲用水作業及飛機之後推等機邊作業等，地勤人員作業確實，並有專人指揮及戒護。另該站配有安檢人員於機邊監控人員進出入航機。
7. 簽派方式採集中簽派情況如下：
 - (1) 有關 GD 發送以 SITA 方式 (Amadeus 轉 SITA) 或 EMAIL 傳送。回程飛航計畫用 EMAIL 為主，SITA (Amadeus 轉 SITA) 為輔方式發送。
 - (2) CAMS 公司並未提供 Company frequency 服務，復興航空透過 TOWER 聯繫相關資訊。
 - (3) 各機場之 TAF / METAR 資料可由 ADDS 航空天氣網站取得資料；各機場 NOTAM 可由 AFIS / FIS 網站取得資料；再經 CAMS 公司將資料傳遞至復興航空飛航組員。
 - (4) 飛航守望協請台北航空通信中心 (台北 Radio) 轉達班機異常情況。
