關島 Dededo 電廠#1 機氣渦輪機大修報告

工 號	委 託 單 位	報 告 類 別 (擇 項 劃 記 ✓)
IE53322055658	關島 Dededo 電廠	<input checked="" type="checkbox"/> 大修 <input type="checkbox"/> 搶修 <input type="checkbox"/> 檢修 <input type="checkbox"/> 測試

大修報告目錄

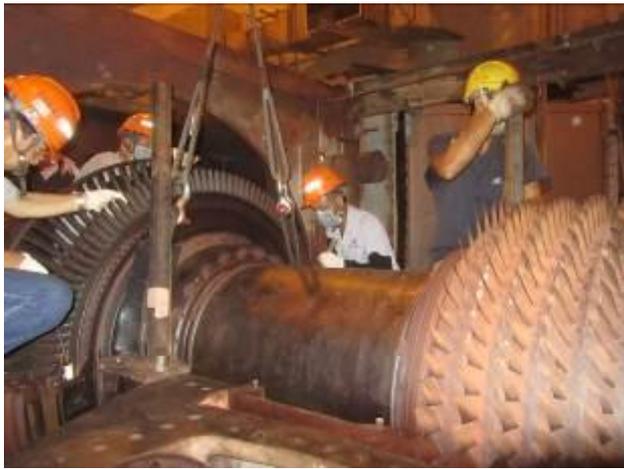
量測空壓機-氣機轉子吊離前、回裝後，氣機轉子各部位間隙，請參閱表格P22~P25及(P10)照片1~2。

照片 1：氣機轉子吊離

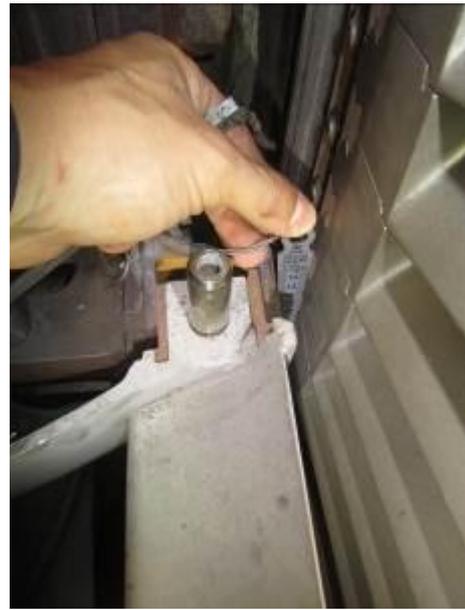
照片 2：氣機#2 動葉與汽封環間隙量測

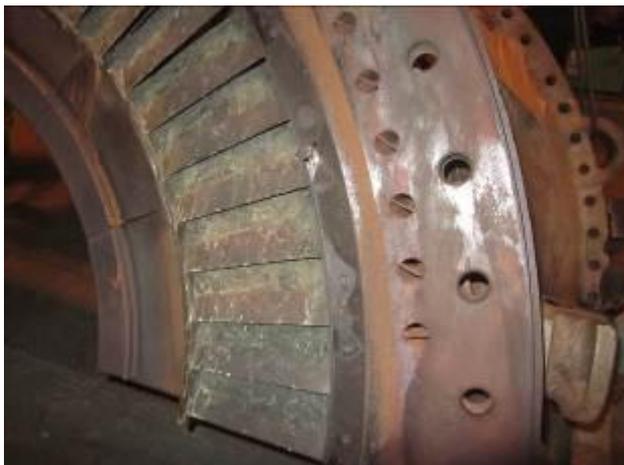
第一/二級動、靜葉片清洗整理後作PT檢測。氣機第一級靜葉片共24

支局部塗層脫落，第二級靜葉片共56支均有局部塗層脫落，台機社決定依現況使用。請參閱(P10)照片3。

照片 3：靜葉片局部塗層脫落

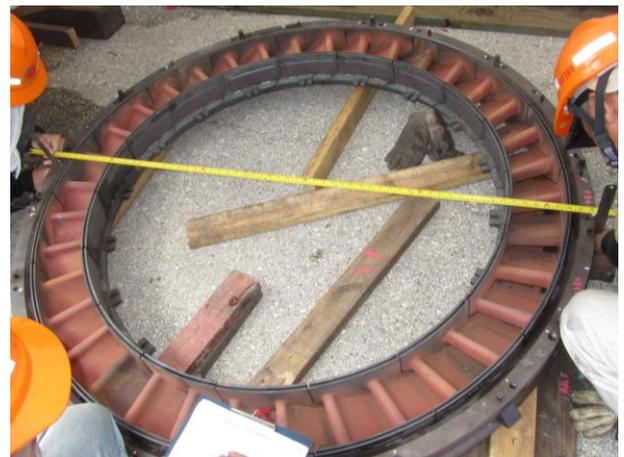
整理第一級靜葉環作PT檢測合格及量測真圓度，請參閱表格P26及(P10)照片4。

照片 4：靜葉環量測真圓度

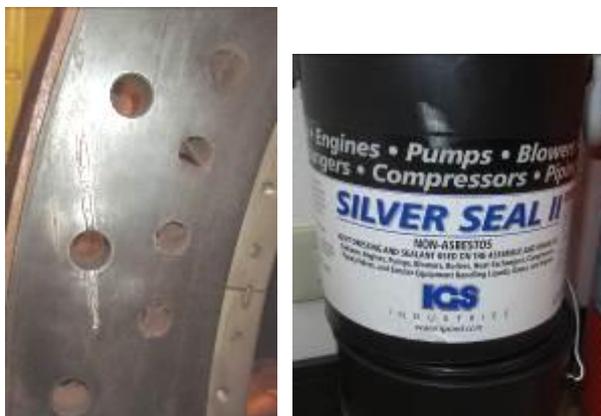
氣機外缸排氣側垂直接合面 1 處刮痕。整修後回裝時皆塗抹 silver seal II (密封劑) 防止洩漏。請參閱(P10)照片5。

照片 5：氣機外缸刮痕塗抹 silver seal II
(密封劑)

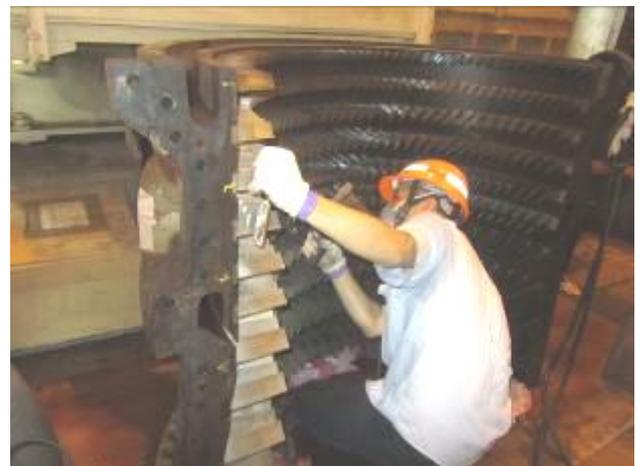
空壓機動/靜葉片清洗後作MT檢測結果正常。請參閱(P10)照片6。

照片 6：空壓機靜葉片 MT 檢查

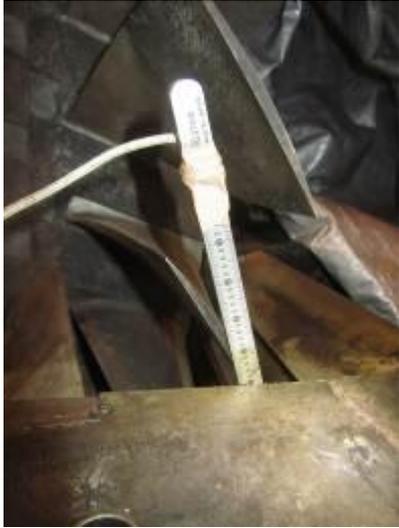
量測空壓機轉子與動/靜葉片間隙及轉子Run out值。請參閱記錄表格P27~P30及(P11)照片7~8。

照片 7：空壓機動葉徑向間隙量測

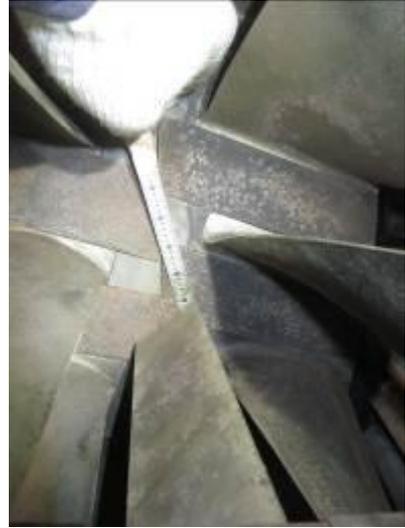
照片 8：空壓段轉子與靜葉片間隙量測

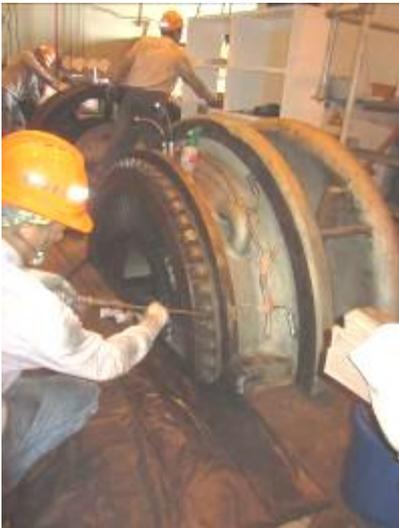
量測IGV傳動齒輪之齒隙，清潔整理並塗抹新潤滑油脂。請參閱記錄表格P31及(P11)照片9~10。

照片 9：IGV 齒隙清理

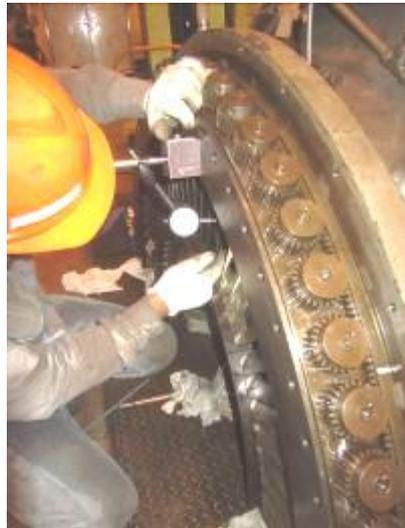
照片 10：IGV 齒隙量測

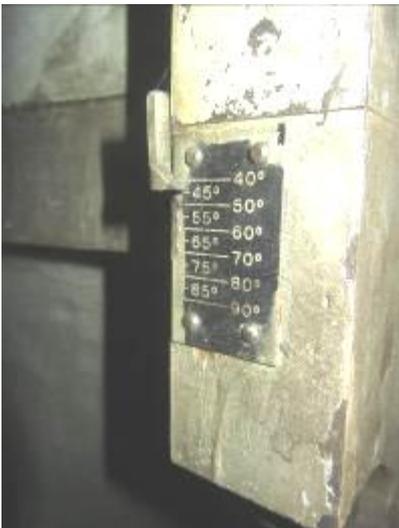
IGV開度角度實際量測值 41° ，機械標示位置 43° 。請參閱(P11)

照片 11：IGV 開度標示位置

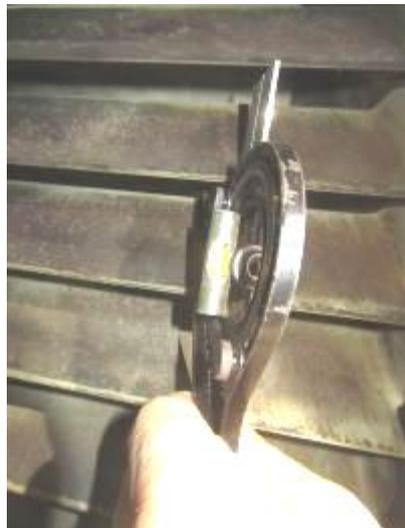
照片 12：IGV 開度角度量測

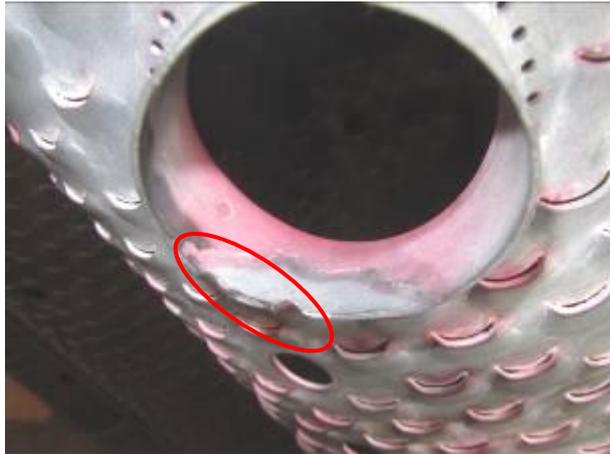
燃燒襯筒10只皆有內部塗層剝落情形，#4 燃燒襯筒 1 片彈簧片變形，台機社決定更換使用過之備品。#8 Crossfire Tube Collar 2處 2 mm線形指示經磨修後，2 處瑕疵已磨除。請參閱(P12)照片13。

照片 13：#8 liner 裝穿火管孔有裂痕磨修

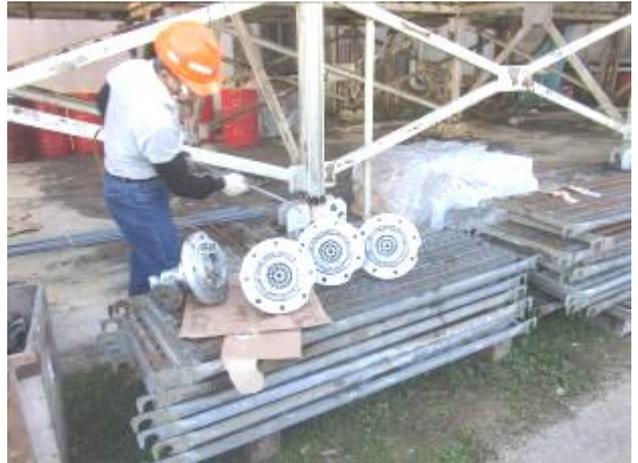
燃油噴嘴有3只(#5、#8、#9)洩漏已更新，其餘狀況良好。請參閱記錄表格P34及(P12)照片14~15。

照片 14：清洗燃油噴嘴

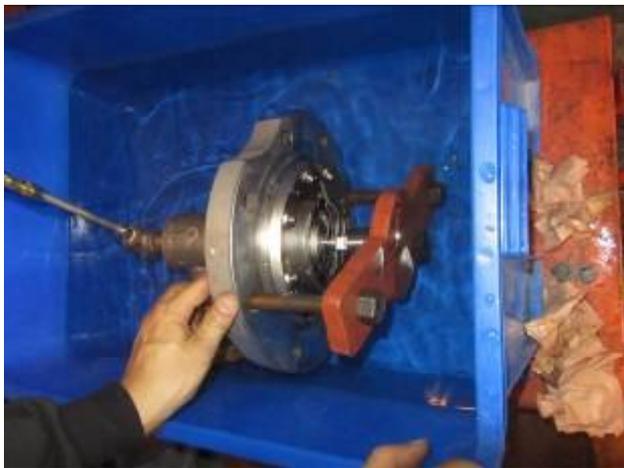
照片 15：燃油噴嘴試壓

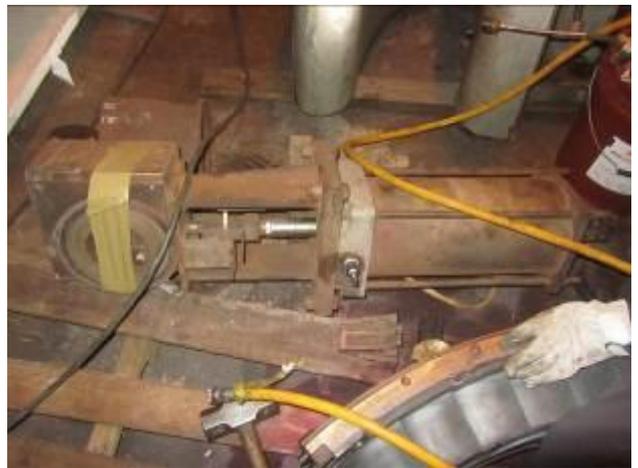
燃油逆止閥進行測試發生洩漏，拆檢後需更換自潤軸環及

照片 16：燃油逆止閥進行測試發生洩漏

O-ring，而自潤軸環需待備品至關島後安裝再測試。請參閱(P12)照片16~18

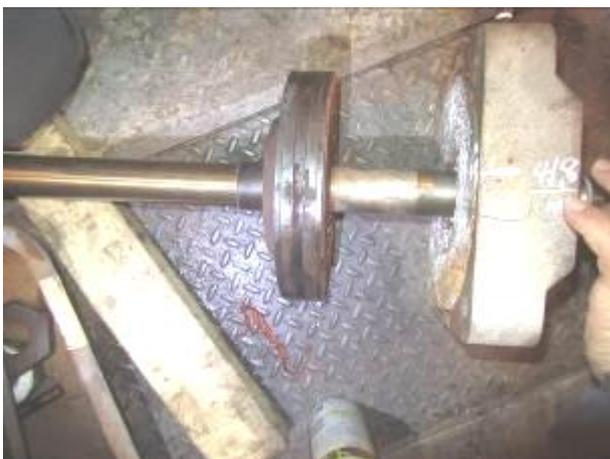
照片 17：燃油逆止閥拆解整修

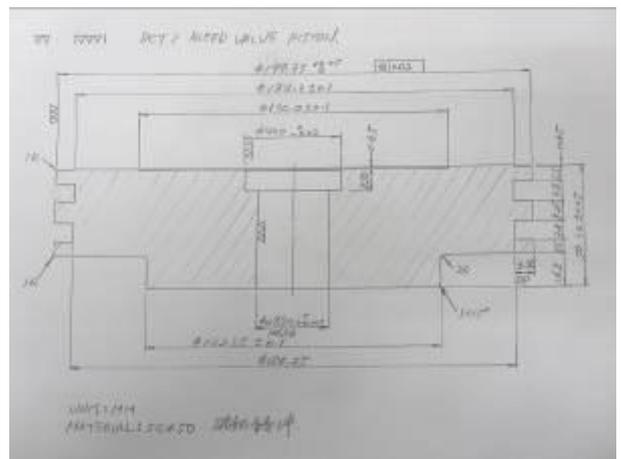
照片 18：製作自潤軸環備品尺寸

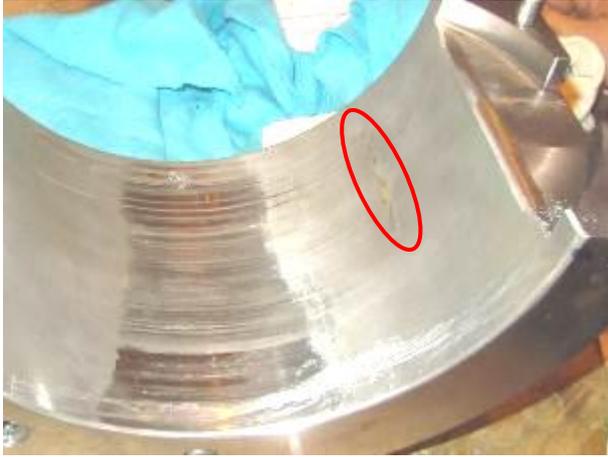
量測軸頸軸承、推力軸承內外徑。檢測發現#2軸承下半有4處線形指示，台機社決定依現況使用。請參閱記錄表格P35~P37及(P13)照片19~20。

照片 19：#2 軸承下半有 4 處線形指示

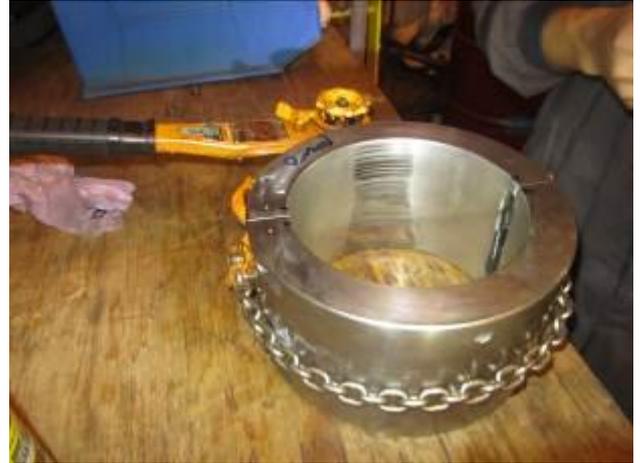
照片 20：軸承內徑量測前組合

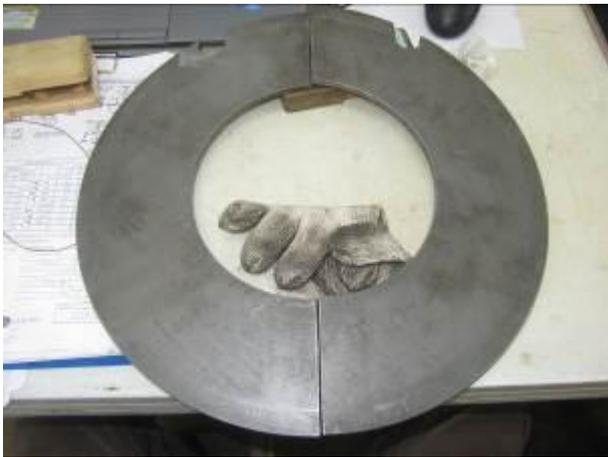
量測氣機轉子軸向位移量為0.62mm（標準軸向位移量範圍：0.36~0.51mm），超出標準範圍，將更換#1軸承負載側墊片（原墊片厚度6.65mm，新墊片厚度6.80mm）。請參閱(P13)照片21~23。

照片 21：更換 CT1 機#1 軸承負載側墊片

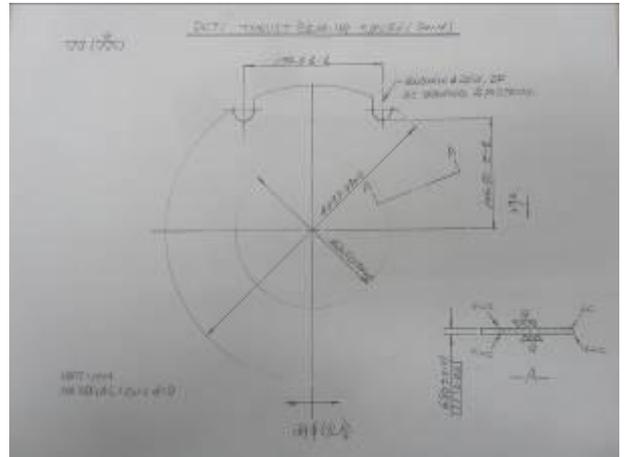
照片 22：製作 CT1 機#1 軸承墊片備品尺寸

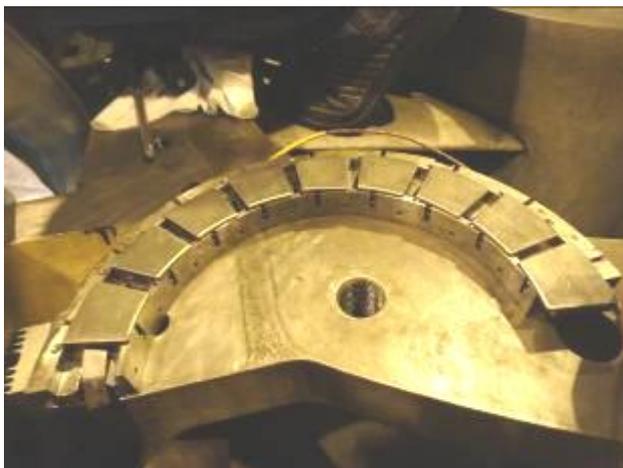
照片 23：推力軸承整理檢查

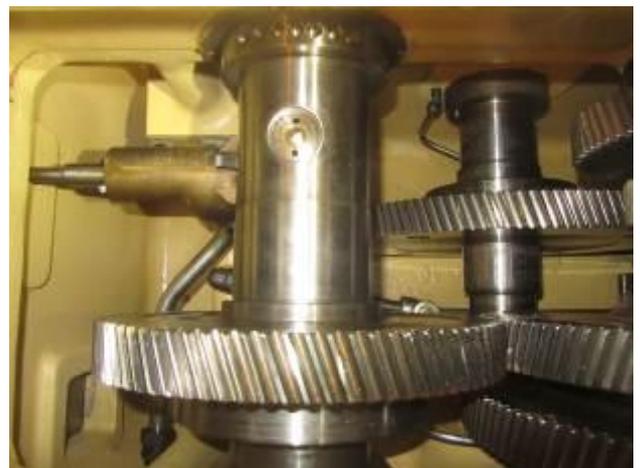
開蓋檢查起動齒輪箱與負載齒輪箱，齒輪狀況良好。請參閱(P13)照片24。

照片 24：起動齒輪箱開蓋檢查

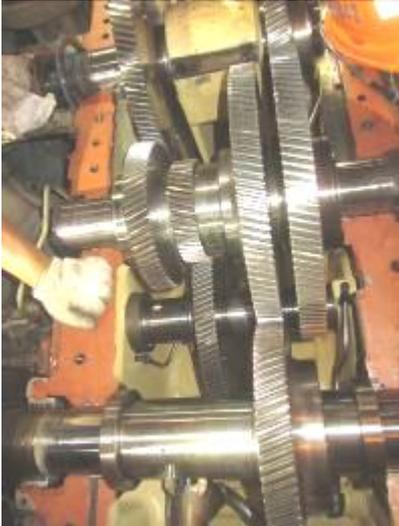
照片 25：啟動齒輪箱開蓋檢查軸承

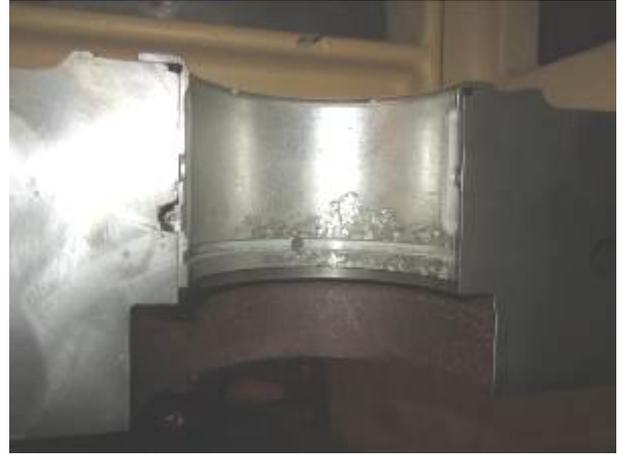
檢查齒輪箱齒輪組與軸承，發現起動齒輪箱R側GT端軸承上半磨

損需更換，其餘軸承狀況良好。請參閱(P14)照片25~26。

照片 26：起動齒輪箱 R 側 GT 端軸承上半磨損

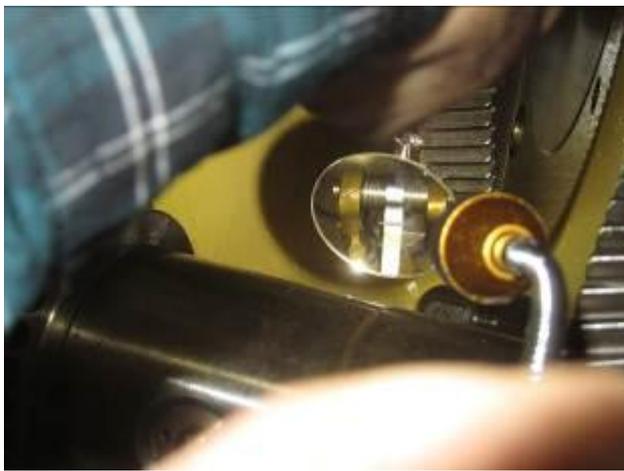
量測超速跳脫機構間隙CT1：1.5mm。請參閱記錄表格P39及(P14)照片27。

照片 27：超速跳脫機構檢查

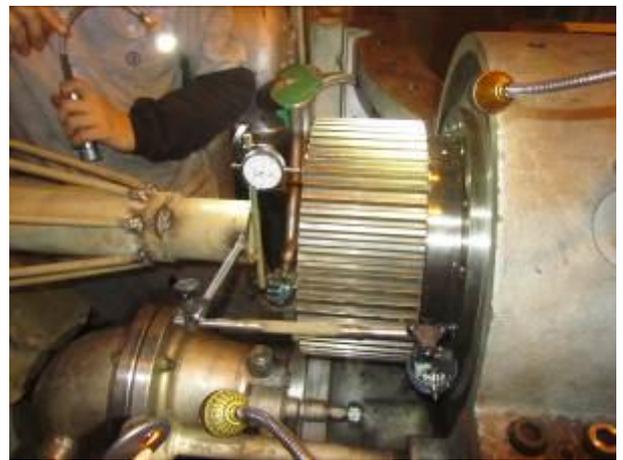
CT1空壓機-輔助齒輪箱拆前對心量測。請參閱記錄表格P40及(P14)照片28。

照片 28：輔助齒輪箱與 GT 轉子對心

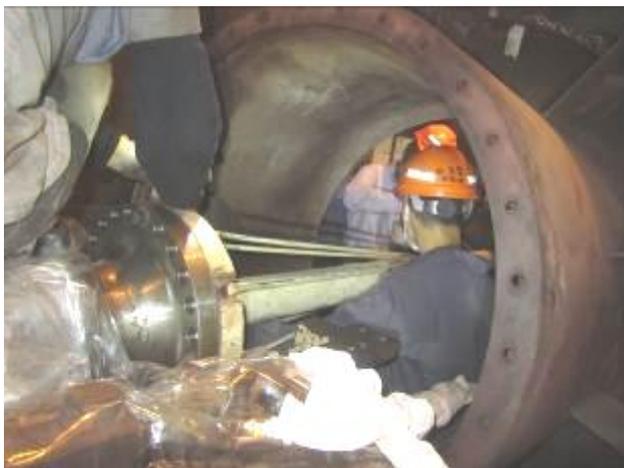
CT1氣機-負載齒輪箱與發電機軸拆前對心量測。請參閱記錄表格P40及(P14)照片29。

照片 29：負載齒輪箱與轉子對心安裝

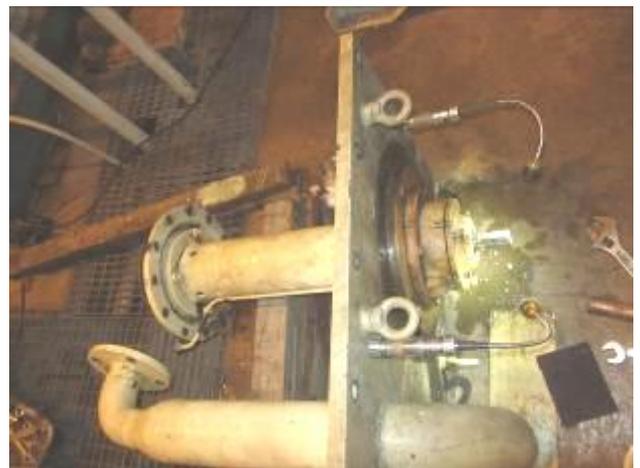
拆檢主潤滑油泵、輔助潤滑油泵及緊急潤滑油泵並更換輔助潤滑油過濾器濾網。請參閱(P14~P15)照片30~31。

照片 30：輔助潤滑油泵拆檢

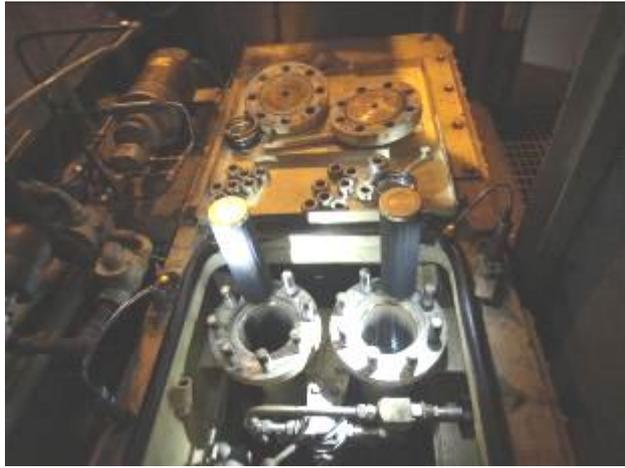
照片 31：輔助潤滑油過濾器濾網更新

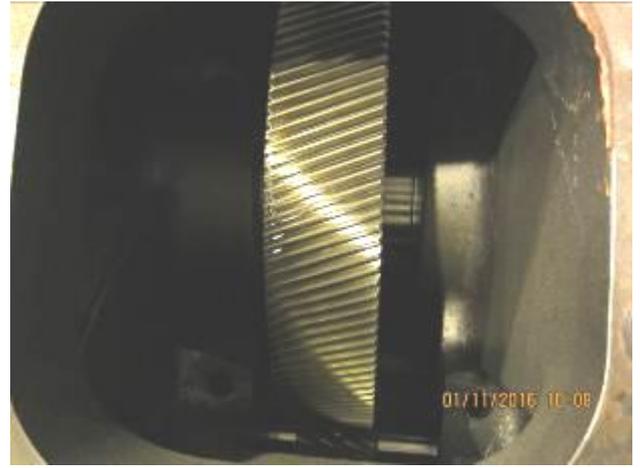
檢查主霧化空壓機狀況正常後回裝。請參閱(P15)照片32。

照片 32：開蓋檢查主霧化空壓機

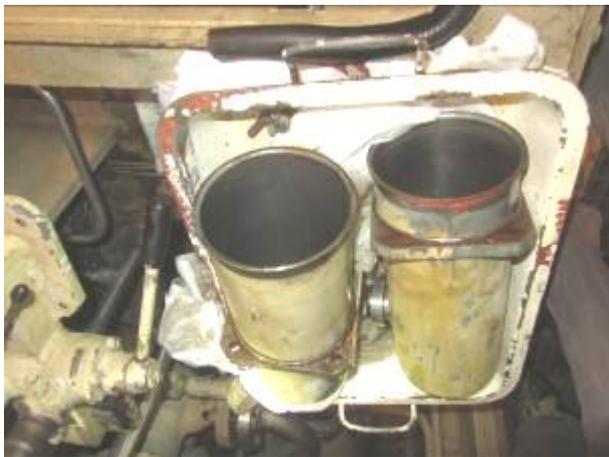
清理液壓油過濾器濾筒後回裝。請參閱(P15)照片 33~34。

照片 33：液壓油過濾器拆檢

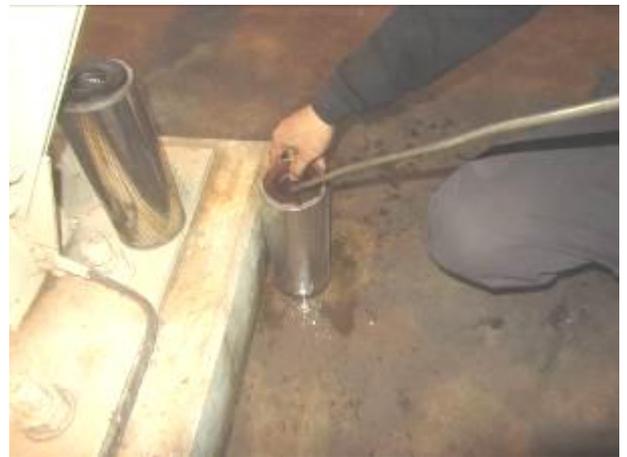
照片 34：液壓油過濾器清理

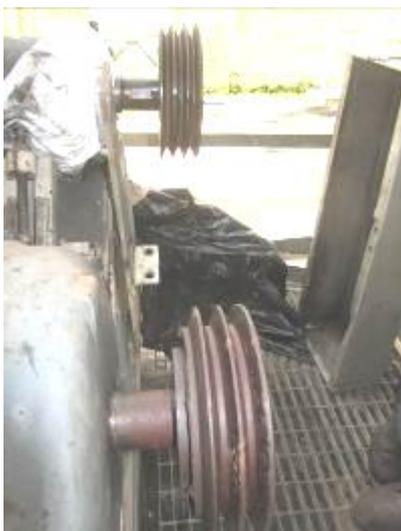
照片 35：排風扇皮帶輪破損

檢修排風扇周邊設備：更新皮帶輪、潤滑油嘴及潤滑油。並協助台機社清理潤滑油槽，更換儀用空氣過濾器濾網及管路改銲法蘭。請參閱(P15~P16)照片 35~40。

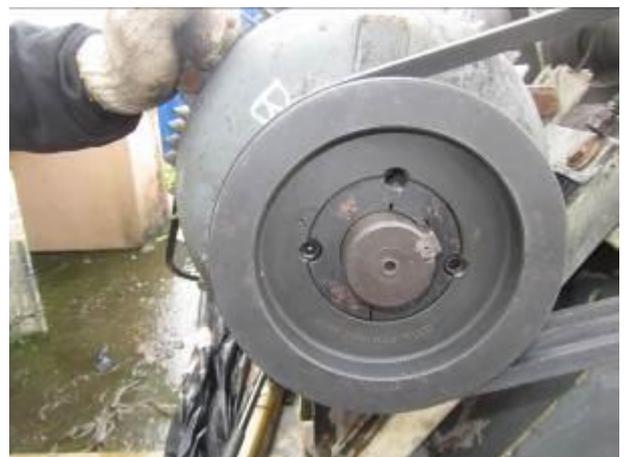
照片 36：排風扇皮帶輪及皮帶更新

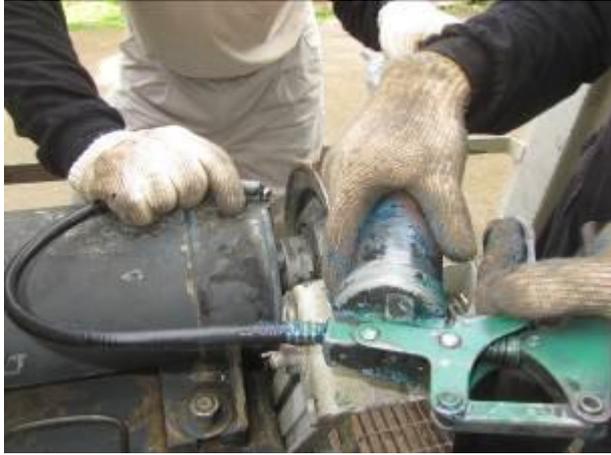
照片 37：更新排風扇油嘴及潤滑油

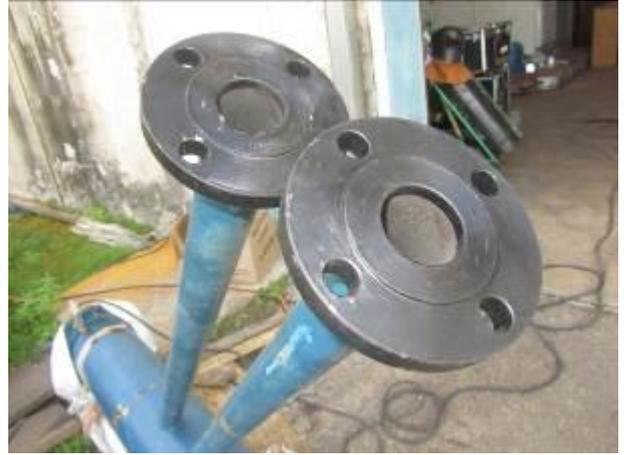
照片 38：管路改銲法蘭

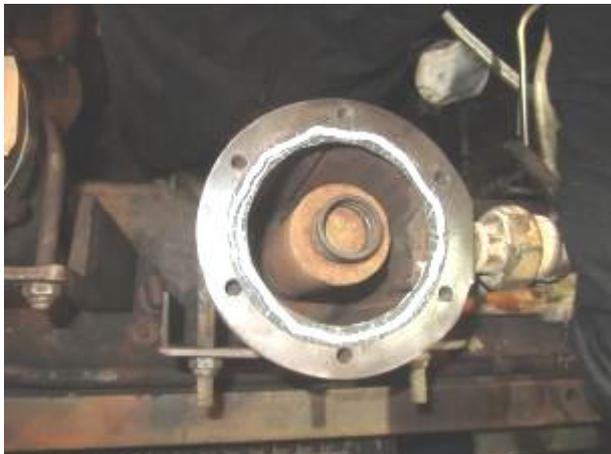
照片 39：儀用空氣過濾器更新

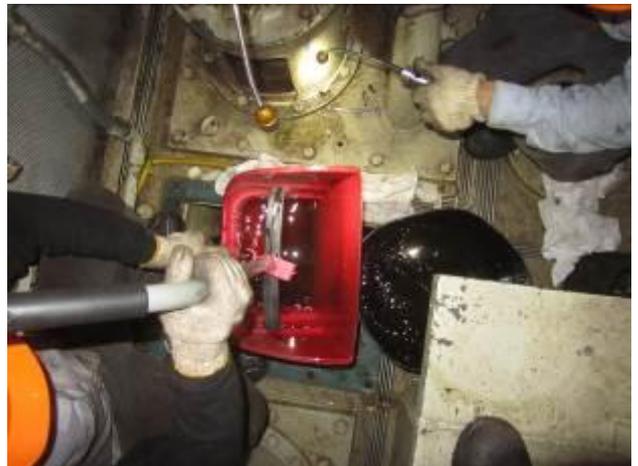
照片 40：潤滑油槽清理
