# 關島 Dededo 電廠#2 機氣渦輪機大修報告

工 號	委 託 單 位	報 告 類 別 (擇 項 劃 記 ✓)
IE53322055658	關島 Dededo 電廠	<input checked="" type="checkbox"/> 大修 <input type="checkbox"/> 搶修 <input type="checkbox"/> 檢修 <input type="checkbox"/> 測試

## 大修報告目錄

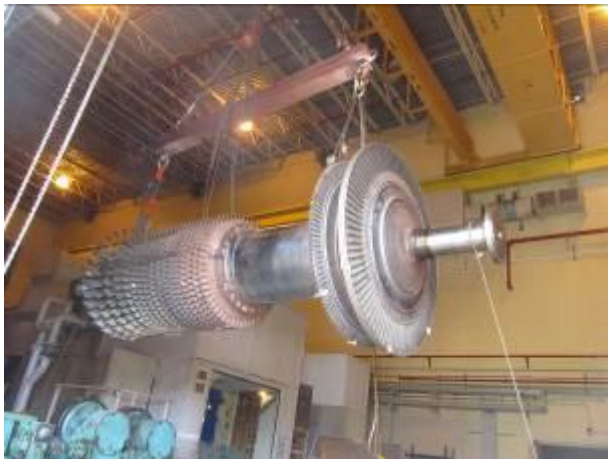
照片 1：氣機轉子吊離

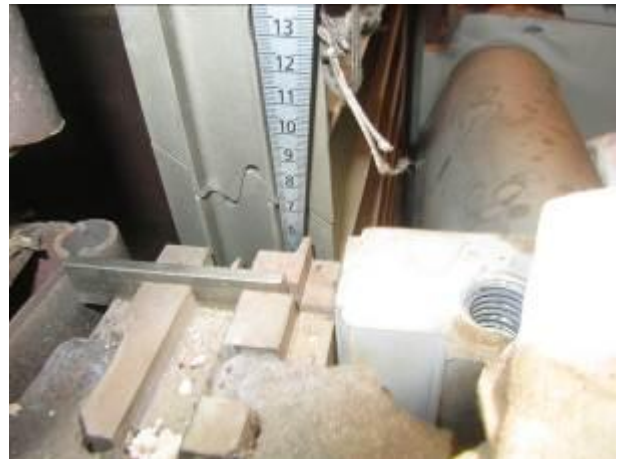
量測空壓機-氣機轉子吊離前、回裝後，氣機轉子各部位間隙，請參閱表格P20~P25及(P10)照片1~2。

照片 2：氣機#2 級動葉與汽封環間隙量測

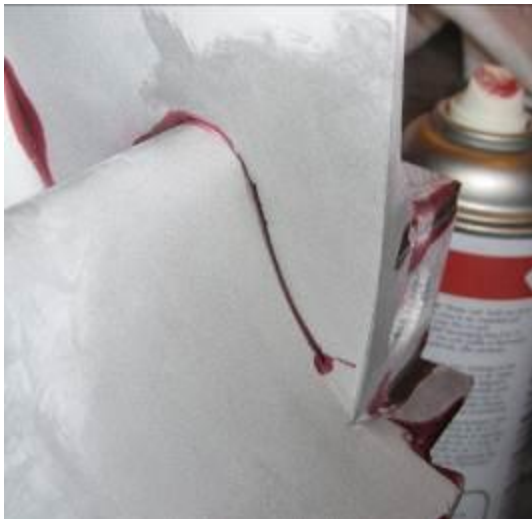
第一/二級動、靜葉片清洗整理後作PT檢測。氣機第二級靜葉環上半L側第31只靜葉片本體有9mm線形指示，瑕疵經磨修後，複檢仍有 1 處 9 mm 線形指示，台機社決定依現況使用，其餘動、靜葉片檢測合格。請參閱(P10)照片3。

照片 3：氣機第二級靜葉環上半 L 側第 1 只靜葉片本體有 9mm 裂痕

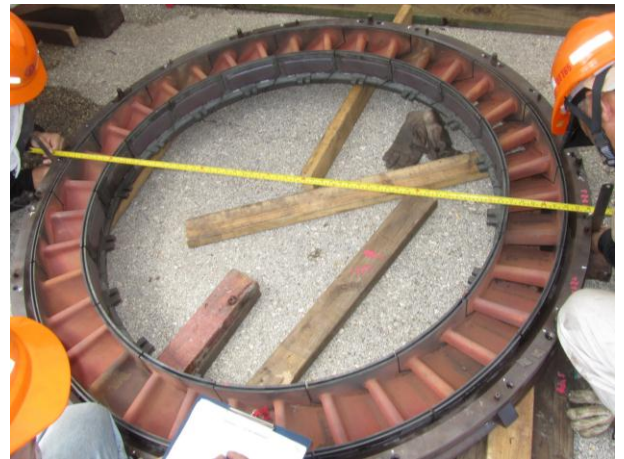
整理第一/二級靜葉環作PT檢測合格及量測真圓度，請參閱表格 P26~P27及(P10)照片4。

照片 4：靜葉環量測真圓度

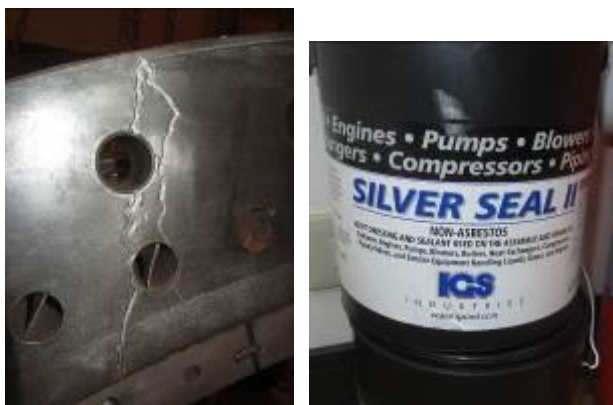
氣機外缸排氣側垂直接合面 2 處刮痕，整修後回裝時塗抹 Silver seal II (密封劑) 防止洩漏。請參閱(P10)照片5。

照片 5：氣機外缸刮痕塗抹 silver seal II (密封劑)

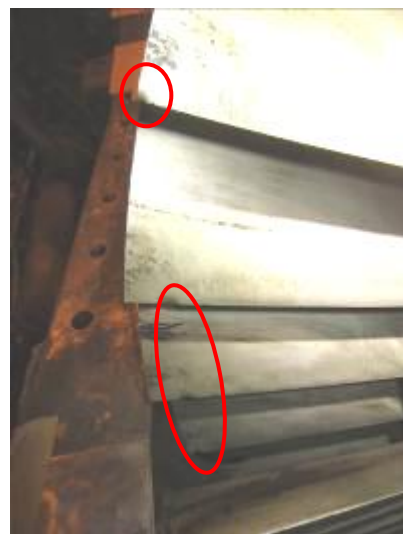
第0級4片(#12、#13、#14、#15)動葉片凹陷 (Dent)瑕疵，經整修後複檢良好，第2級#14動葉片有1處15mm線形指示缺陷，經與GE技師討論後決定磨除，磨除範圍(9 × 58) mm<sup>2</sup>。請參閱(P10,11)照片6,7。

照片 6：空壓第 0 級動葉 4 只凹陷瑕疵

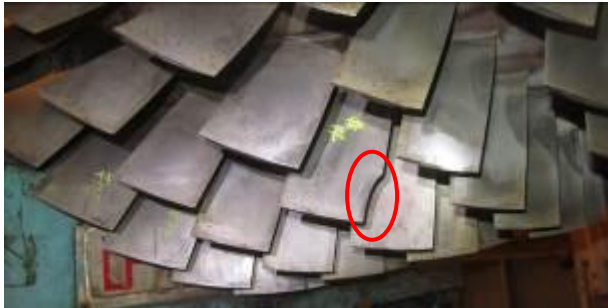
照片 7：CT2 空壓第 2 級#14 動葉片缺陷磨除

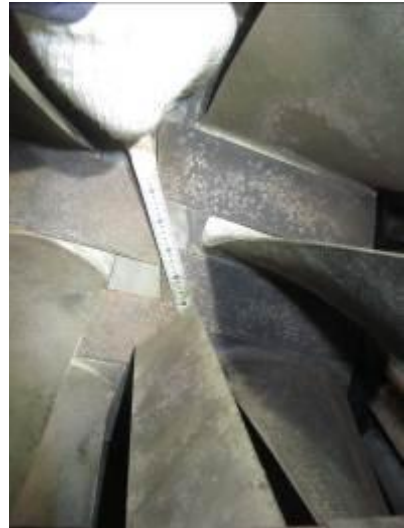
量測空壓機轉子與動/靜葉片間隙及轉子Run out值。請參閱記錄表格P28~P30及(P11)照片8~9。

照片 8：空壓段轉子與靜葉片間隙量測

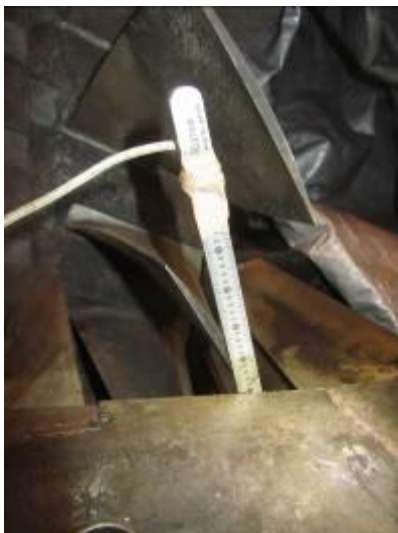
照片 9：空壓機動葉徑向間隙量測

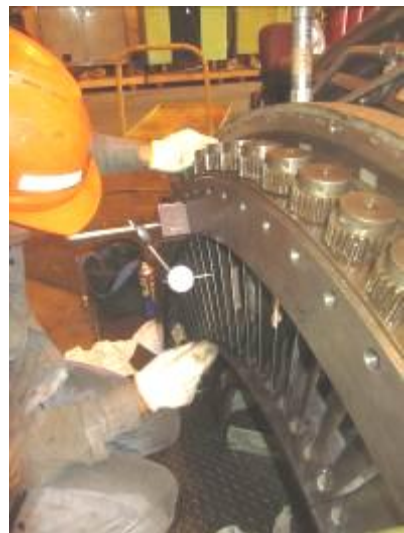
量測IGV傳動齒輪之齒隙，清潔整理並塗抹新潤滑油脂。請參閱記錄表格P31~P32及(P11)照片10~11。

照片 10：IGV 齒隙量測

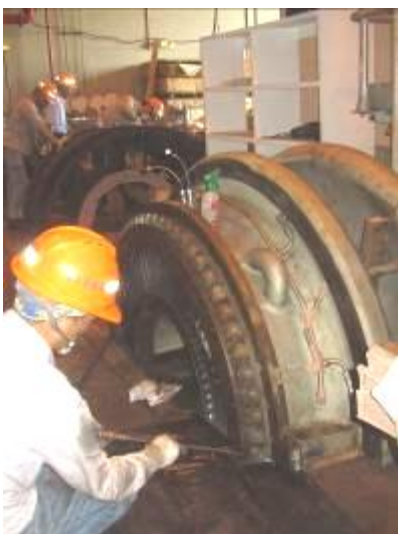
照片 11：IGV 齒隙清理

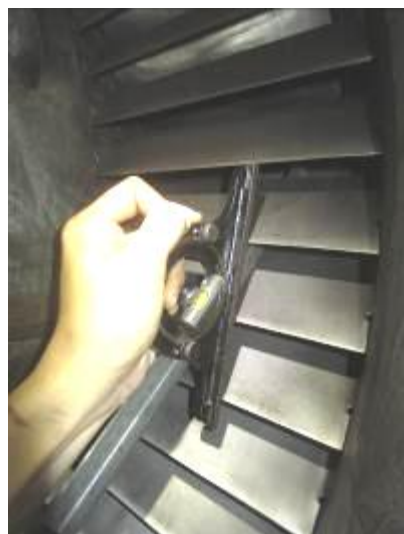
IGV開度角度實際量測值 $44^{\circ}$ ，機械標示位置 $43^{\circ}$ 。請參閱(P11)照片12。

照片 12：IGV 開度角度量測

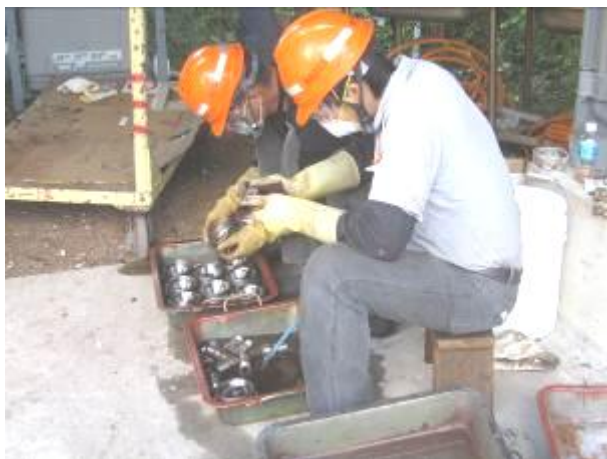
檢修10只燃油噴嘴狀況良好。請參閱記錄表格P35及(P12)照片13~14。

照片 13：清洗燃油噴嘴

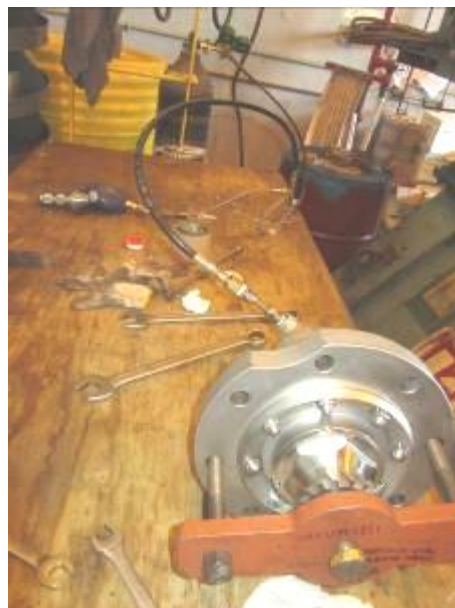
照片 14：燃油噴嘴試壓

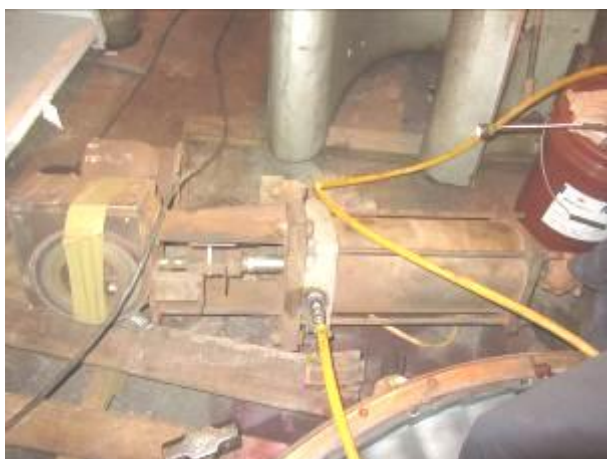
燃油逆止閥測試狀況良好。請參閱 (P12)照片15。

照片 15：燃油逆止閥進行測試

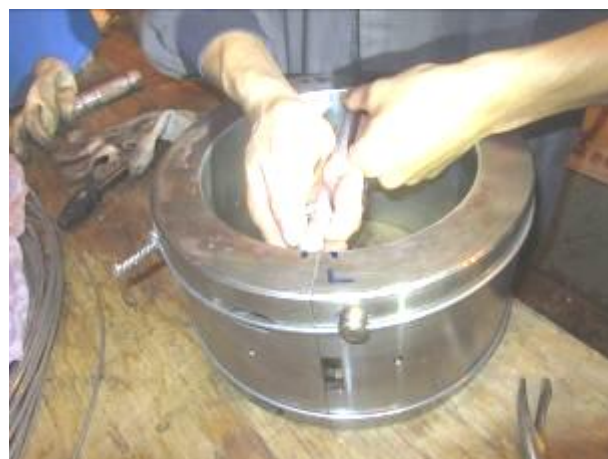
照片 16：軸承內徑量測

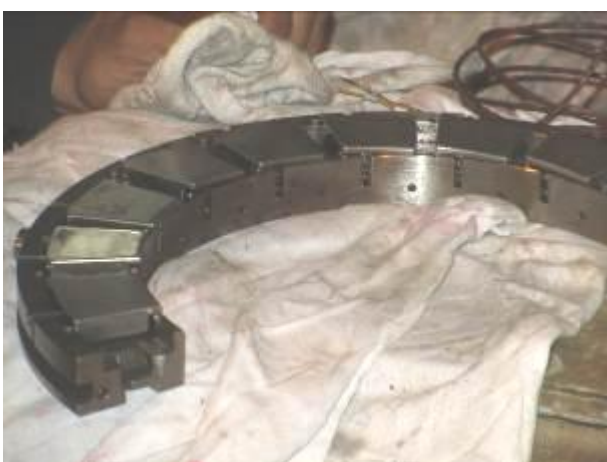
量測氣機轉子軸向位移量為0.42mm（標準軸向位移量範圍：

0.36~0.51mm），符合標準範圍。檢查推力軸承外觀皆正常。請參閱

照片 17：推力軸承整理檢查

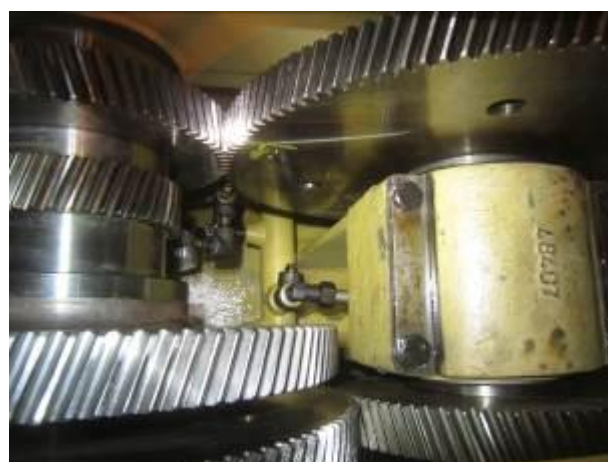
開蓋檢查起動齒輪箱與負載齒輪箱，齒輪狀況良好。請參閱(P12)

照片 18：起動齒輪箱開蓋檢查

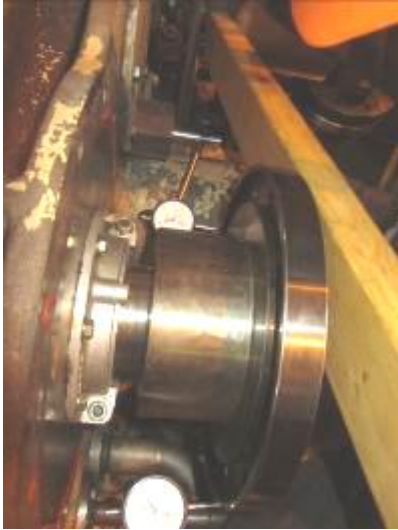
照片 19：量測齒輪箱軸向間隙

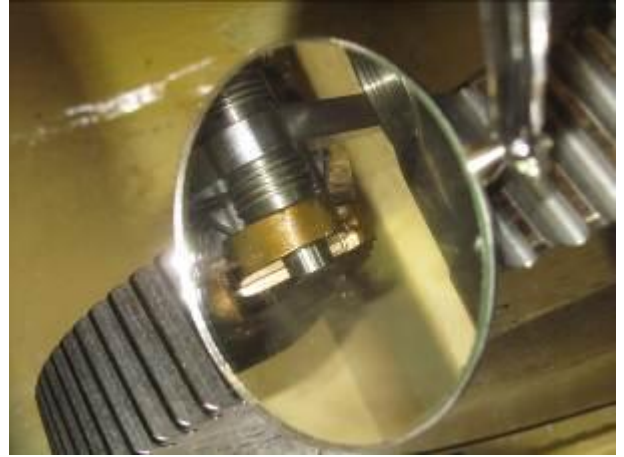
量測超速跳脫機構間隙：1.9mm。請參閱記錄表格P40及(P13)照

照片 20：超速跳脫機構檢查

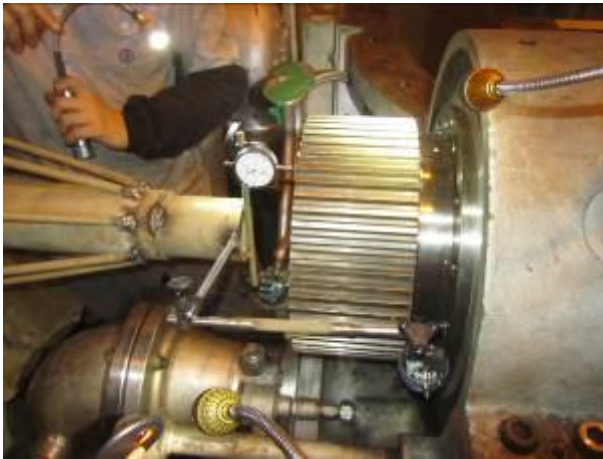
照片 21：輔助齒輪箱與 GT 轉子對心

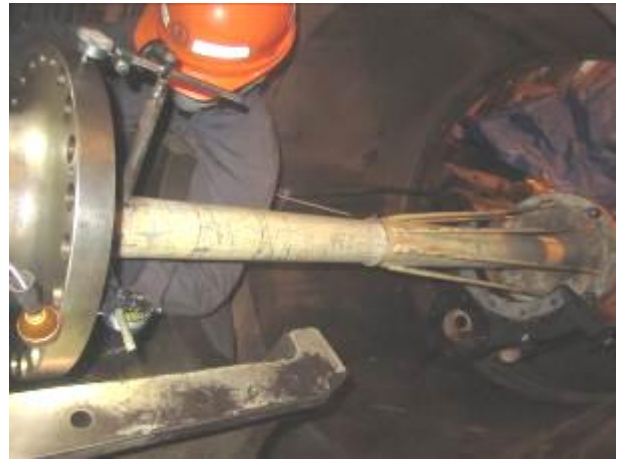
照片 22：負載齒輪箱與轉子對心安裝

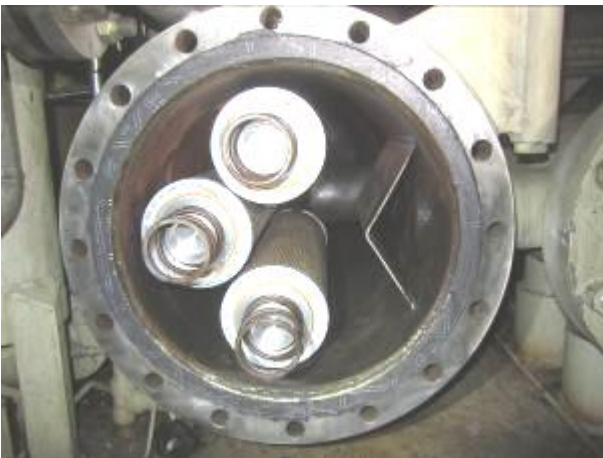
照片 23：主潤滑油過濾器濾網更新

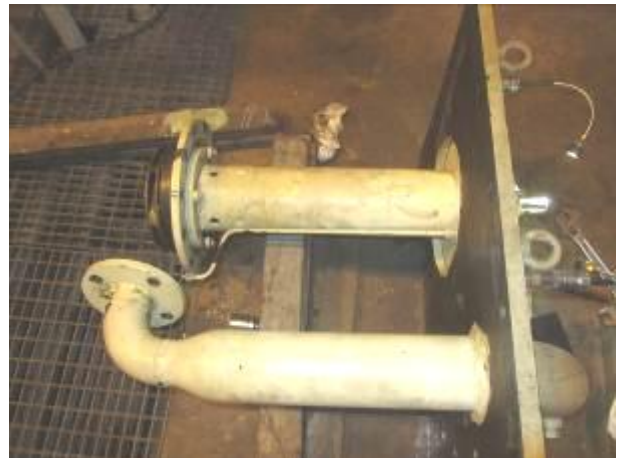
照片 24：輔助潤滑油泵拆檢

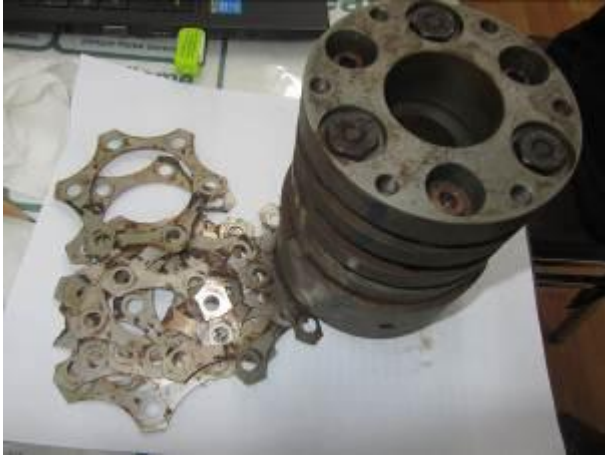
照片 25：輔助潤滑油泵聯軸器墊片破裂

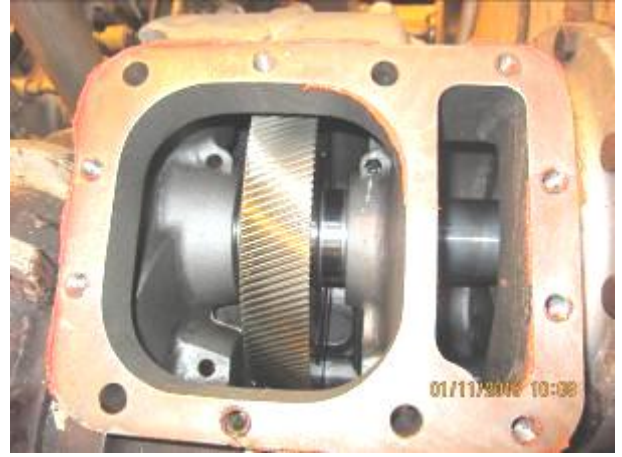
檢查主霧化空壓機狀況正常後回裝。請參閱(P14)照片 26。

照片 26：開蓋檢查主霧化空壓機

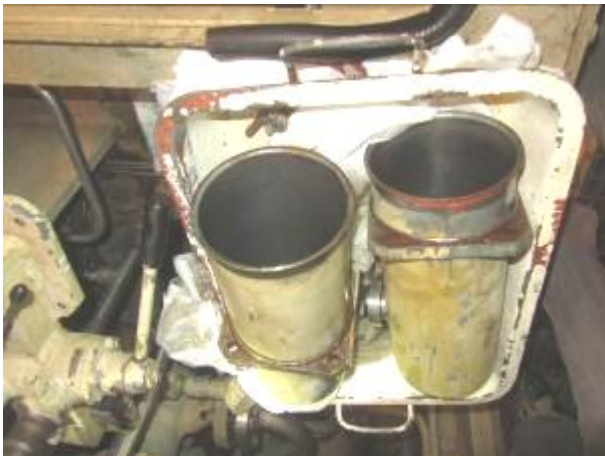
照片 27：液壓油過濾器拆檢

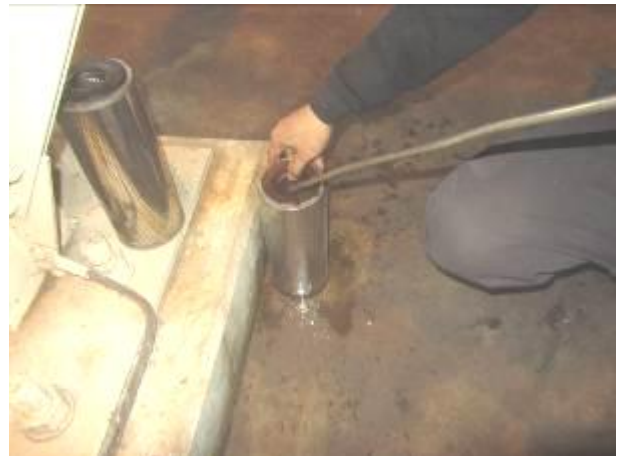
照片 28：液壓油過濾器清理

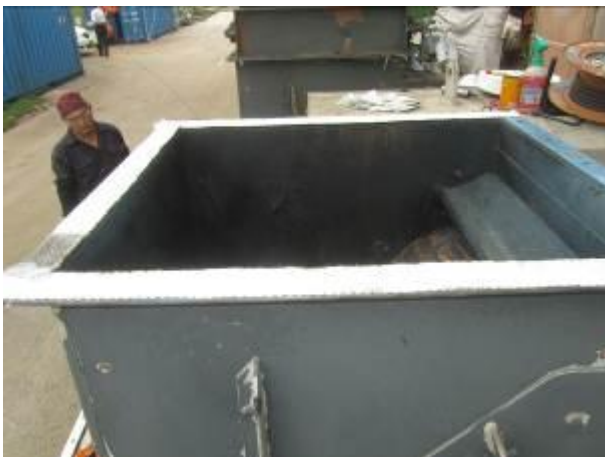
照片 29：排風扇膨脹接頭風管石綿帶更新

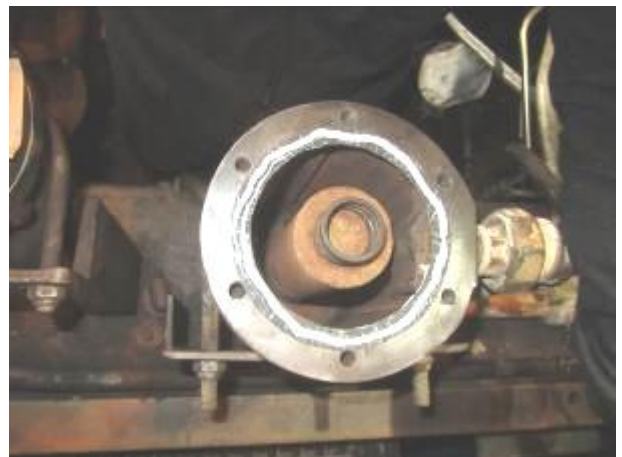
照片 30：儀用空氣過濾器更新
