## 赴 IHI 執行 RT Films Recheck

服務機關：台電電力修護處南部分處

出國報告名稱：赴 IHI 執行 RT Films Recheck

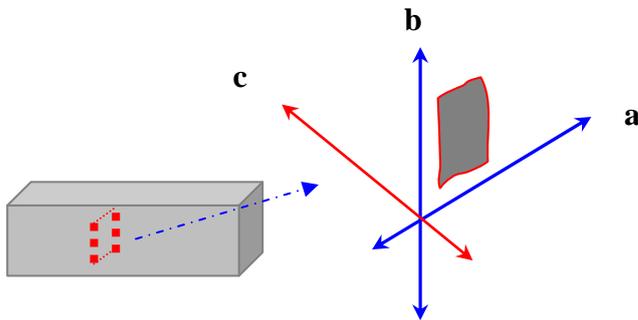
在平面類型缺陷中，裂紋及熔合不良因具有較強烈的方向性，當射線方向

沒有與平面平行時通常不易檢出(如以下示意圖)。因此會因照射角度不同，造成前後二次照相結果不一致的情況發生。

射線與缺陷平面平行時(a、b方向)可檢出，c的檢出率極低。

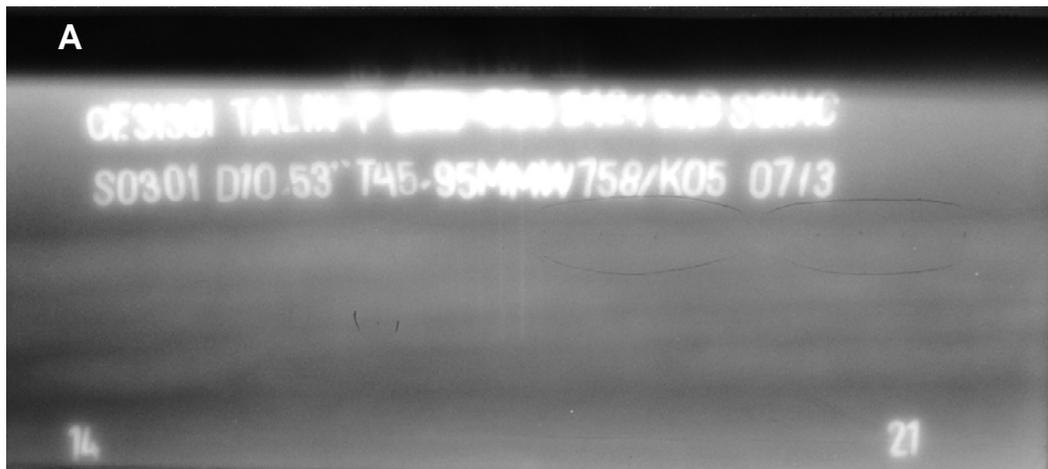
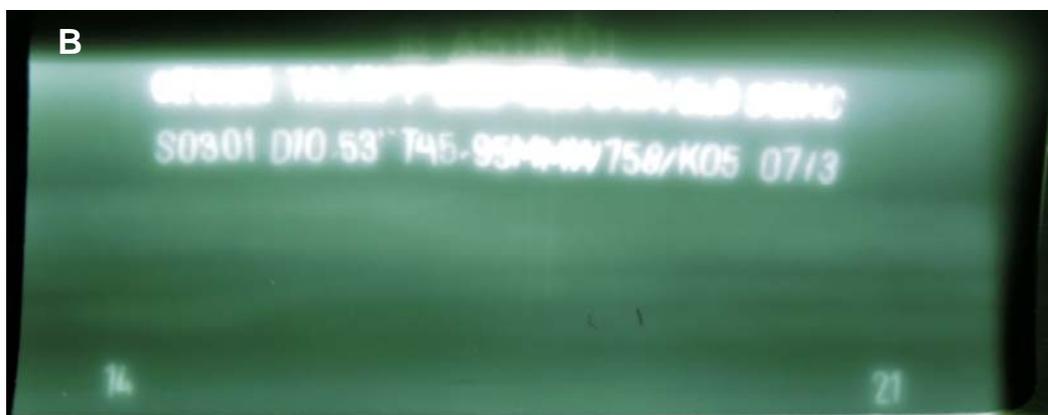
下圖為 B213-005, Secondary Superheater Inlet Header, 242A04B,SSIHC-S0301, Film Location 14-21 之 RT 底片，原片 A 懷疑有線形顯示，重照之底片 B 未再顯

Indications

Re-shoot  
No found

為慎重起見，返國後要求統包商以超音波複測確認，檢測結果合格，如下圖之簡圖及報告。

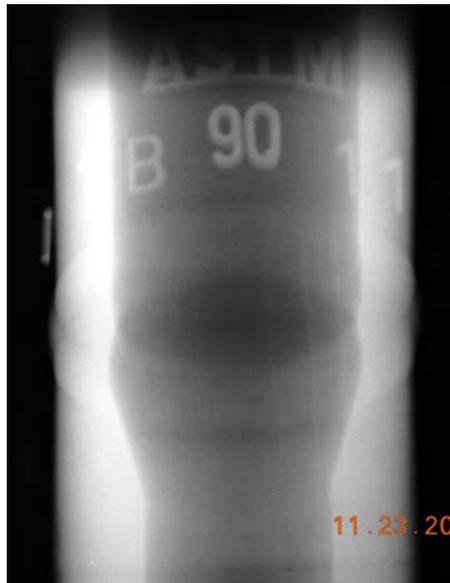
取樣後銲補 RT 發現之缺陷，歸責於原始銲道者並不多，多數為修復工程 PMI 後銲補產生，例如 1-E234-Z01 JN. 311 查對原片並無落熔，應是銲補後才產生。

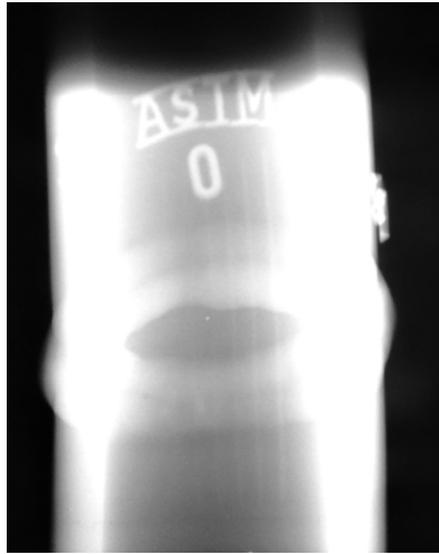
另如 1-E231-Z01 JN.624 原片無凹陷(Concavity)，應是鐸補後才產生。
