出國報告(出國類別：其他)

柴液型車輛調動機第 2 批 6 輛購案 監 造 及 檢 驗

出國地區：韓國

出國期間：105 年 12 月 13 日至 12 月 17 日

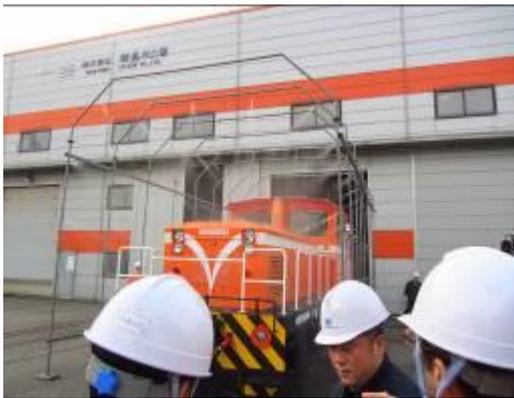
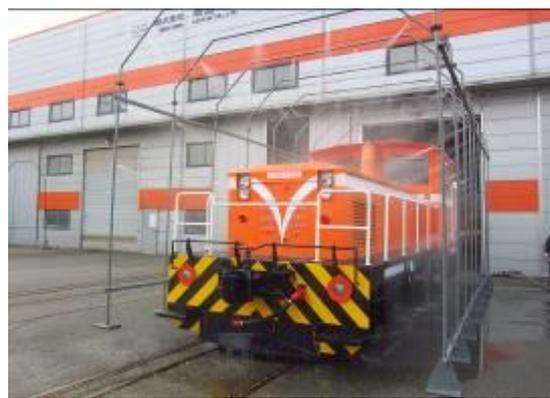
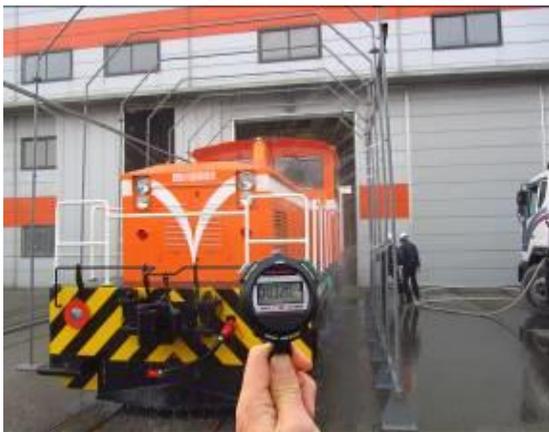
(2) 雨漏水密測試(3分鐘之測試)

2 排序第一輛 DL 2511 水密測試，經過測試結果，符合技術規範之要求，測試合格：

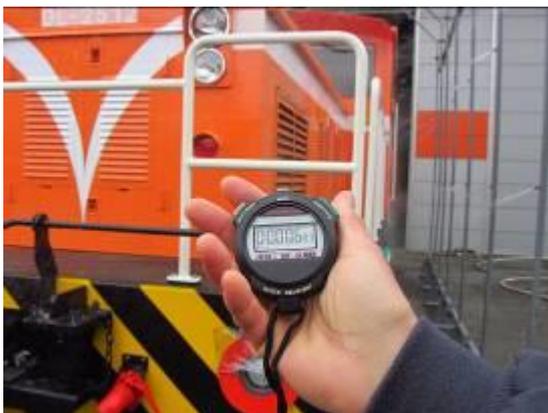
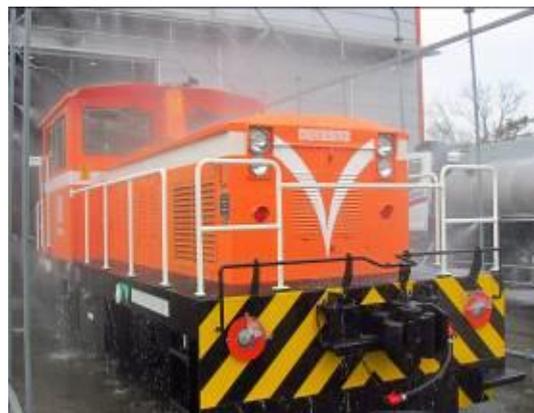
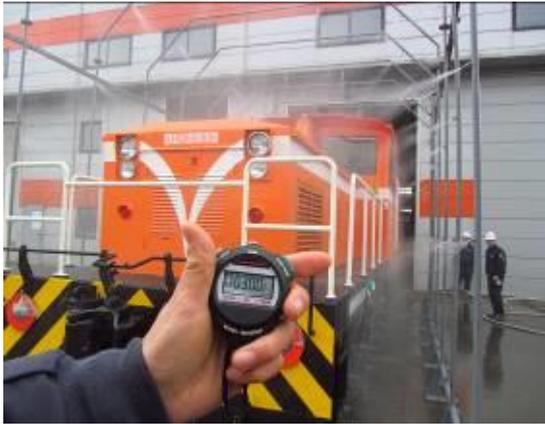
(2) 雨漏水密測試(3 分鐘之測試)

3 排序第二輛 DL 2512 水密測試，經過測試結果，符合技術規範之要求，測試合格：

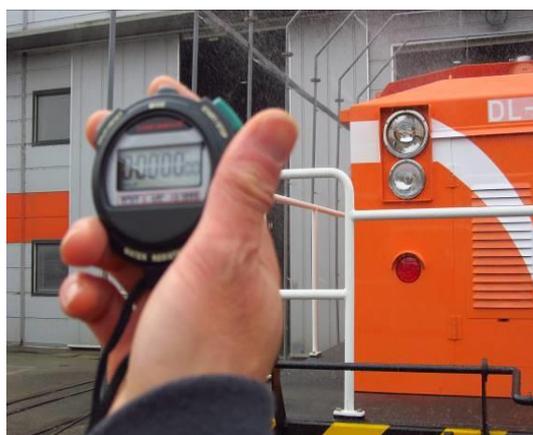
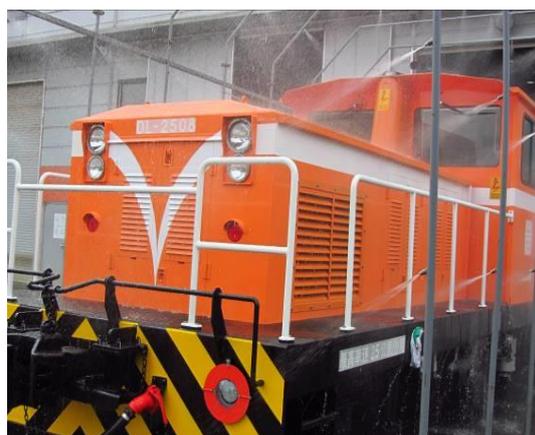
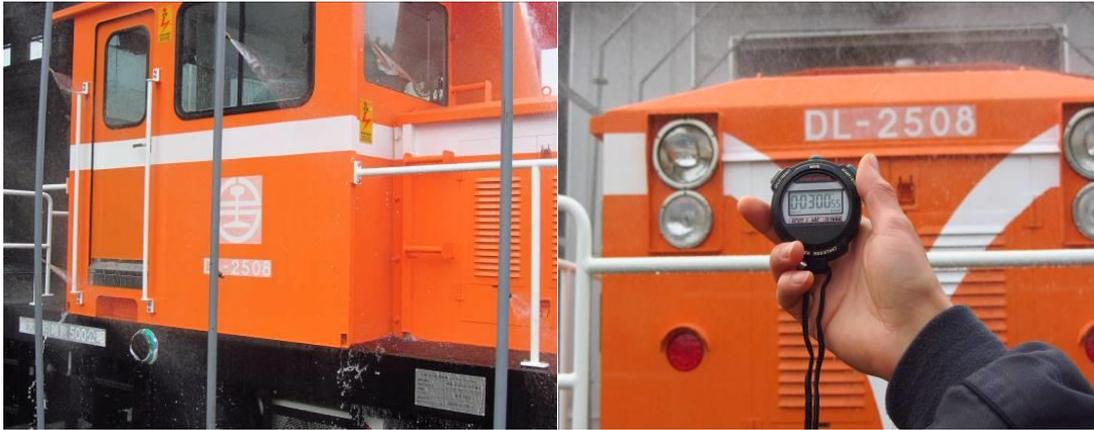
(2) 雨漏水密測試(3 分鐘之測試)

4 排序第三輛 DL 2508 水密測試，經過 3 分鐘測試結果，符合技術規範之要求，測試合格：

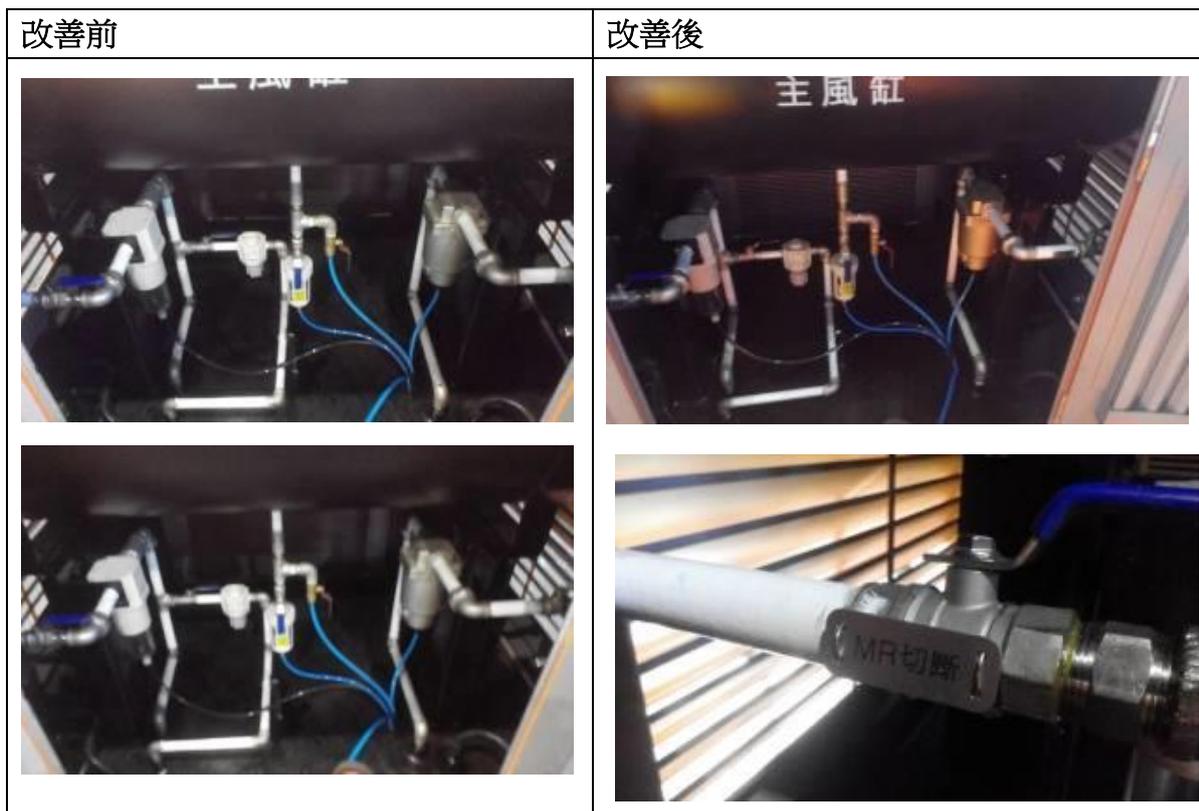
引擎室 mrps 標示

- 2 引擎室 mrps 及主風缸 加設中文標示，使之駕駛操作人員及檢修人員足以正確辨識各車體之組成。

項次	項目	A 交車前改善 (韓國)	B 功能測試前改善 (台灣)	備註
1	階梯部份之塗裝宜加強，以符合技術規範之要求。	V		廠商立即當天改善。
2	引擎室 mrps 及主風缸 加設中文標示，使之駕駛操作人員及檢修人員足以正確辨識各車體之組成。		V	各零件之中文標示牌於韓國加設，而 mrps 中文標示牌，則在車輛送至台灣前改善完成。
3	主風缸室宜與電瓶室相同，在排水槽加設 10MM 的 2 孔，以確保排水之順暢。	V		已於 12 月 15 日前全數改善完成。
4	改善主風缸管路支撐，以增強主風缸運作時之穩定度。	V		已於 12 月 15 日前全數改善完成。
5	GDB1 總配電板 1 電線裝設束帶固定。	V		已於 12 月 15 日前全數改善完成。
6	駕駛台下方總配電板門扣與門板操作不順，閉闔不易。DL-2511 駕駛台檢修蓋門扣無法彈起，請全面檢修。	V		已於 12 月 15 日前全數改善完成。
7	轉向架胴托裝反，請修正。	V		已於 12 月 14 日全數改善完成。
8	DL-2507 駕駛座位不能旋轉，請全面檢修。	V		已於 12 月 14 日全數改善完成。

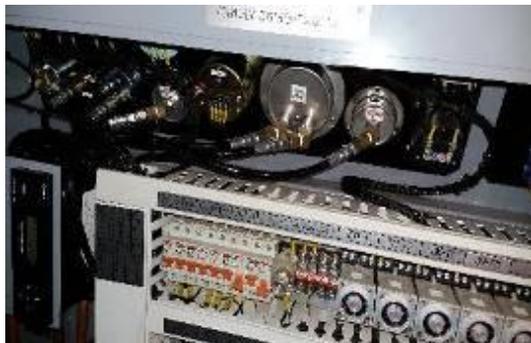
5. GDB1 總配電板 1 電線裝設束帶固定。

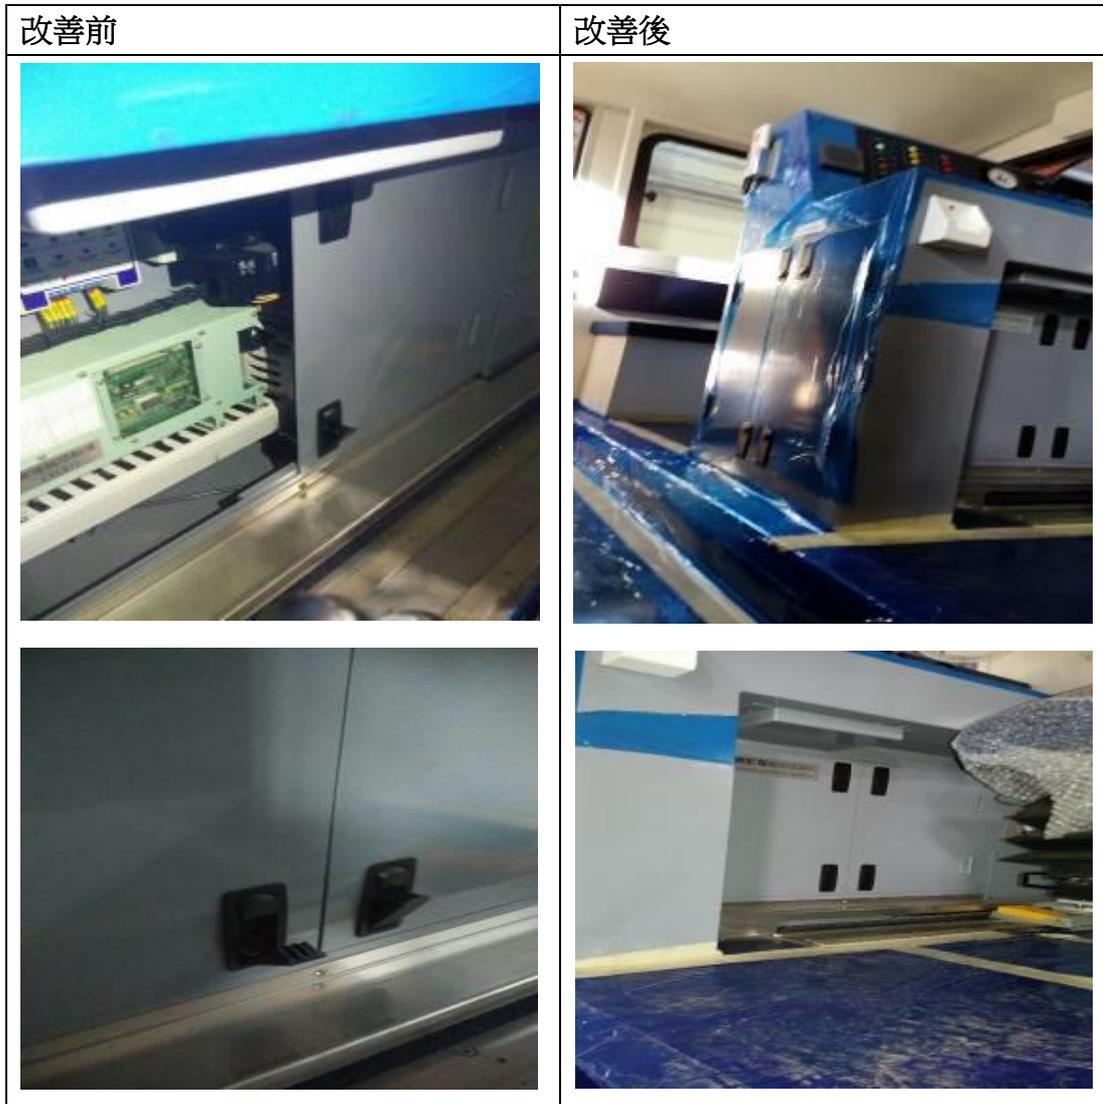
6. 駕駛台下方總配電板門扣與門板操作不順，閉闔不易。DL-2511 駕駛台檢修蓋門扣無法彈起，請全面檢修。

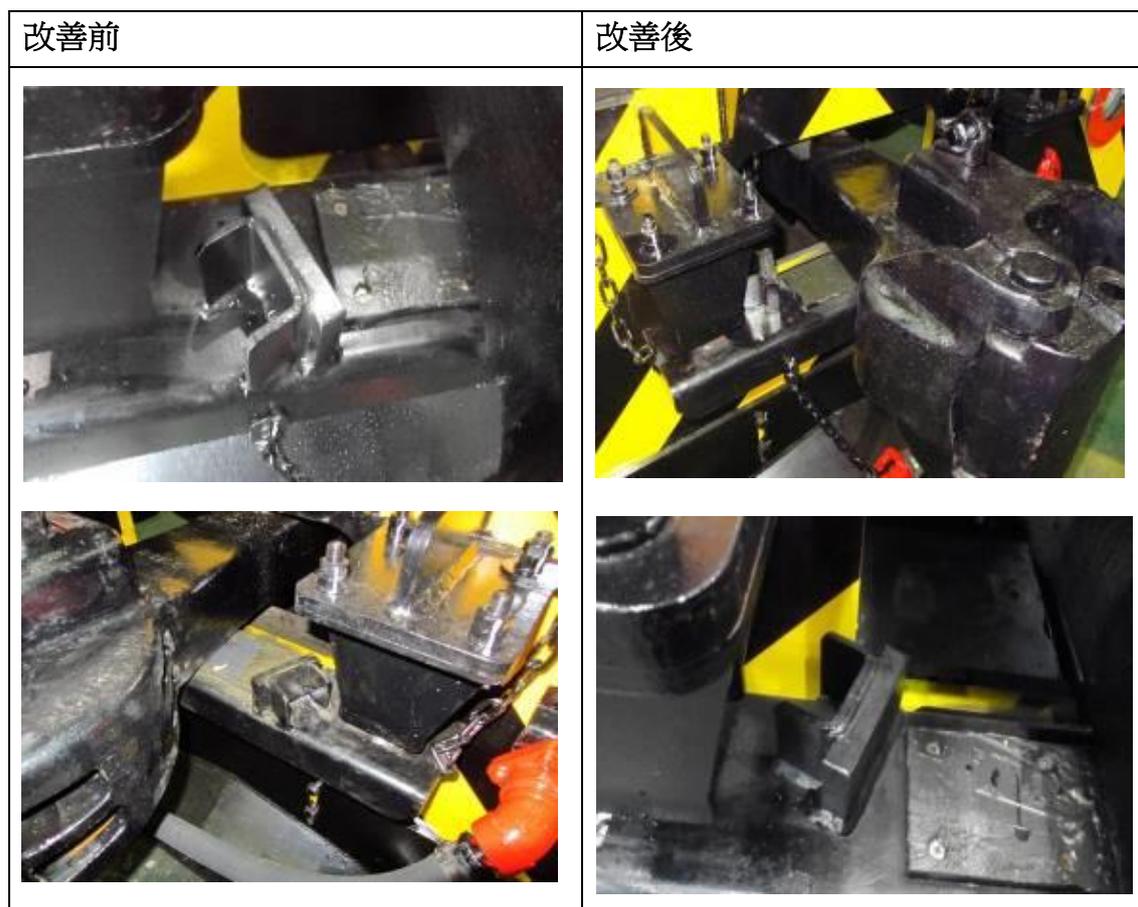
7. 轉向架胴托裝反，請修正。
