出國報告（出國類別：其他）

柴液型車輛調動機第4批 6輛購案監造及檢驗

服務機關：交通部臺灣鐵路管理局

本次赴韓自 107 年 3 月 5 日起至 3 月 9 日為期 5 天（含台灣 - 韓國首末 2 天交通往返），係第 4 批調動機（車號：DL2519 - DL2524）之出廠測試（係監造過程其中一環）及檢驗，其項目包括：

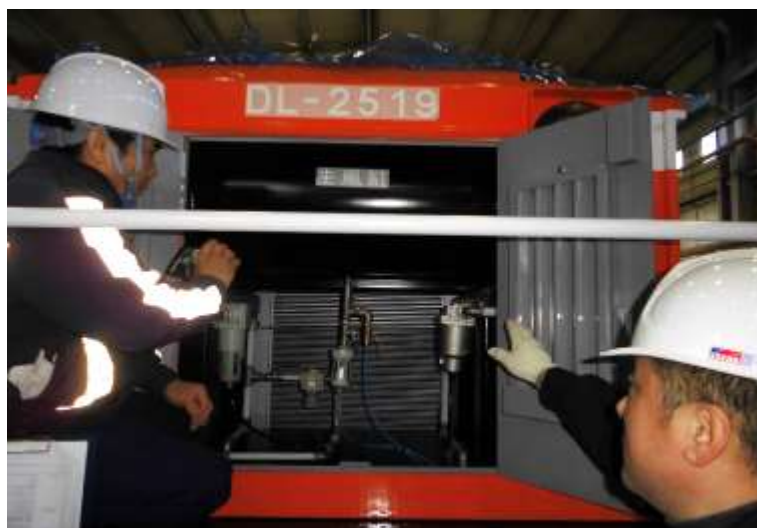
圖 4 原始主風缸位置

製造廠原始設計有 2 個容量各為 250 公升，配置在前端車上之主風缸室。

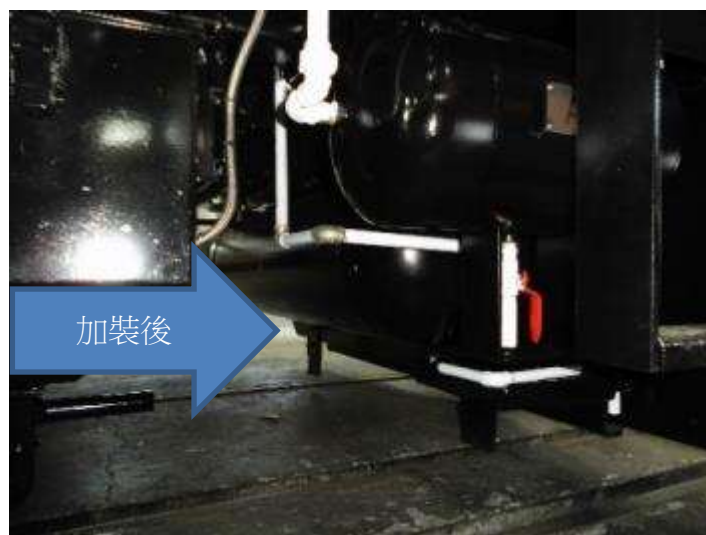
圖 6 新增 200 公升主風缸前後比較圖

前三批車輛因部分站場需求，需連掛多組貨車；當連掛多組貨車充氣時，常造成充氣時間過久。由於主風泵性原始設計性能及空間大小，已無法容許更換較大效能型式之主風泵。故與新盛公司協調，於第四批調動機前端車下加裝一只 200 公升之風缸，以期更符合場站需求。

本批 6 輛調動機已全數加裝完畢，經本小組檢驗後合格，如下照片所示：

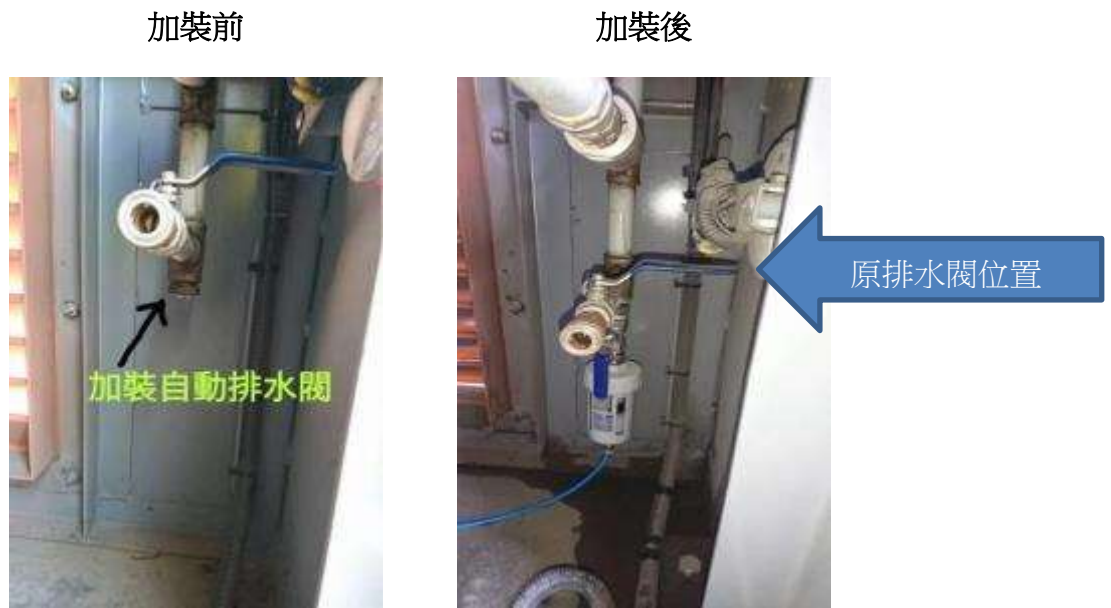
圖 7 原空氣槍管路加裝自動排水閥(排水閥位置修改之前)

空氣槍管路位於主風缸室，雖各主風缸皆有一自動排水閥過濾水氣，但空氣槍管路位於該自動排水閥之一次側，無法確實過濾水氣，故前批 TRA 團隊遂與新盛公司協調於各批車輛空氣槍管路加裝自動排水閥。

在 2 個 250 公升的前端車上主風缸裡，其零件位置如圖片下方由左至右，依序為空氣過濾器(將下部的排水閥向上按，排出水分)、減壓閥(5bar)、自動排水閥、油水分離器

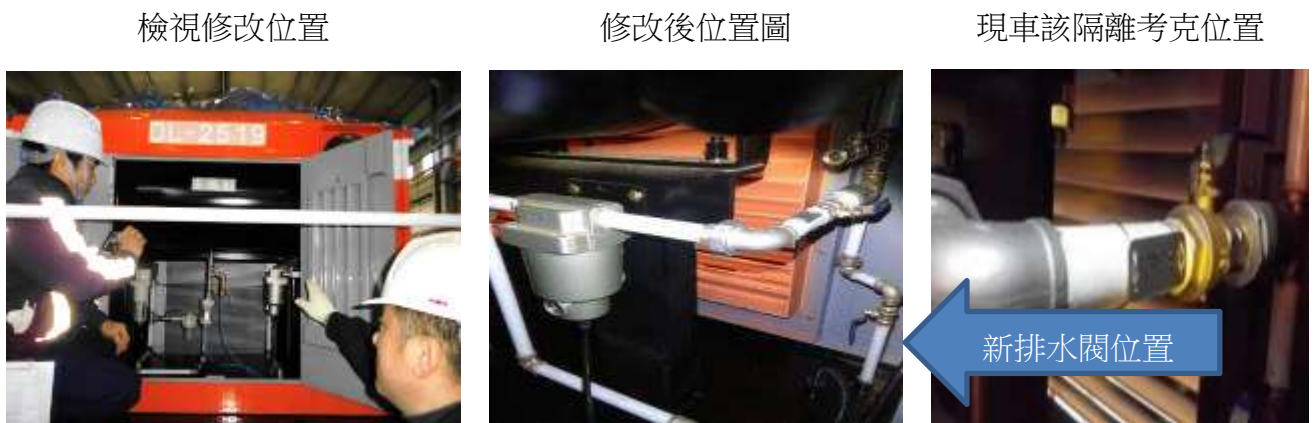
圖 8 排水閥修改(後)之位置 (修改(前)之位置如上圖.8)

經製造廠加裝該機構後，在站場實際應用時發現到另一項問題，就是其空氣槍管路之含水成分仍高，前批 TRA 團隊遂再與新盛公司協調該排水閥位置，應設置在隔離考克之出口端，而非入口端，以達有效去除空氣中含水量之實際成效。

本批 6 輛調動機上述排水閥已全數修改完畢，經本小組檢驗後合格，如下照片所示：。

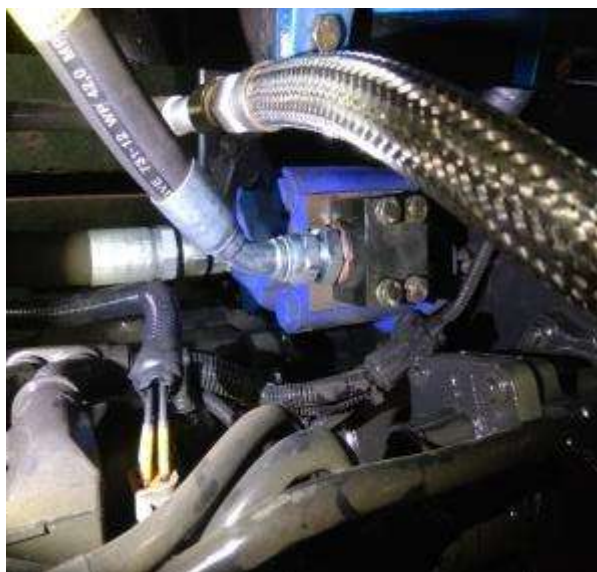
圖 9 液壓泵加大

依據“柴液型車輛調動機第二梯次種子師資訓練”之團隊指出，本調動機因受限於製造空間不足，故主風泵型式採液壓傳動式，非傳統較大效能之皮帶傳動式。惟前 3 批交車運用後，有站場反應空氣壓力建立慢，故本批（第 4 批）車輛除多安裝一只 200 公升風缸外，亦將帶動液壓油之液壓泵性能加大，以增加主風泵工作效率。

液壓泵加大後之內側外觀圖

本批調動機液壓泵加大全數施工完畢，經檢驗後合格，如下圖所示：

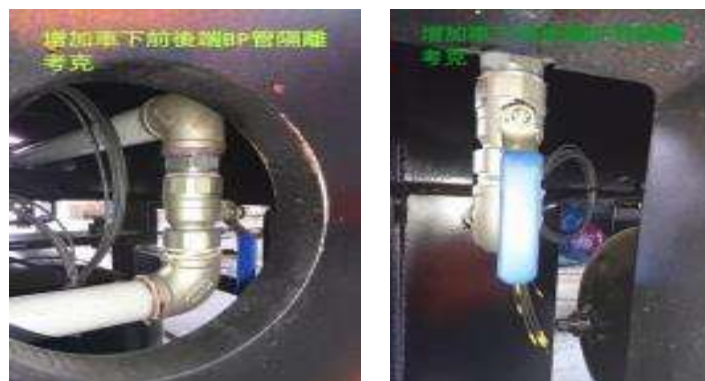
圖 12 前 TRA 團隊建議加裝 BP 考克處

前後 BP 軟管若破裂或因連結不良而斷裂，此時會大量排氣，造成車輛無法運行。

為避免因軟管破裂排氣而無法運轉，故“第二梯次種子師資訓練”團隊建議應於前、後端車下加裝隔離考克，以便此故障發生時可作應急處理，使車輛運行。

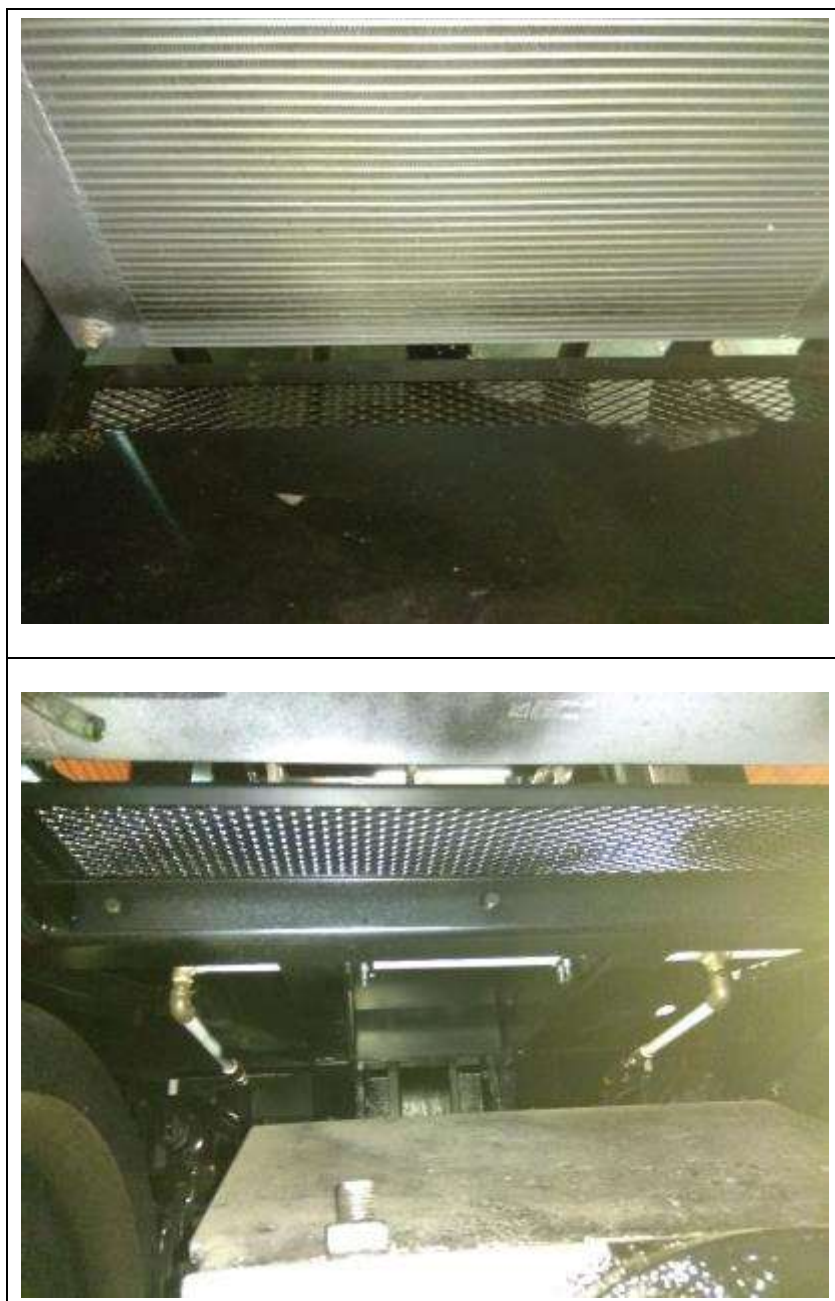
圖 14 散熱排下方裝設擋板完工照片

未防止運轉中車下底盤異物侵入，故於引擎之車下前端，即冷卻裝置(散熱風扇)下方加裝擋板。

本批調動機該項作業全數施作完工，經檢驗合格。如下照片所示：

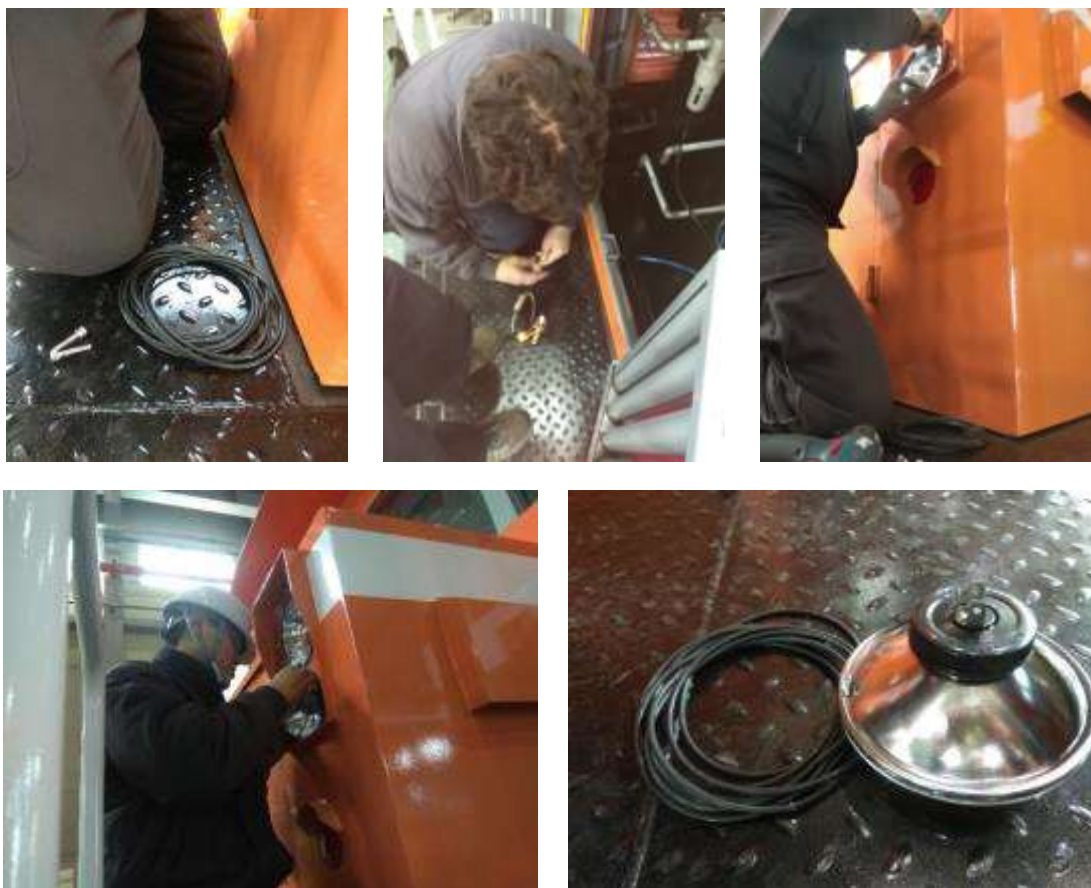
檢視本批調動機雖已改裝完畢，惟其改裝之燈罩鬆脫未密合；經本小組提出後，製造廠已立即全數改善，經檢驗合格。過程如下照片所示：

改善中

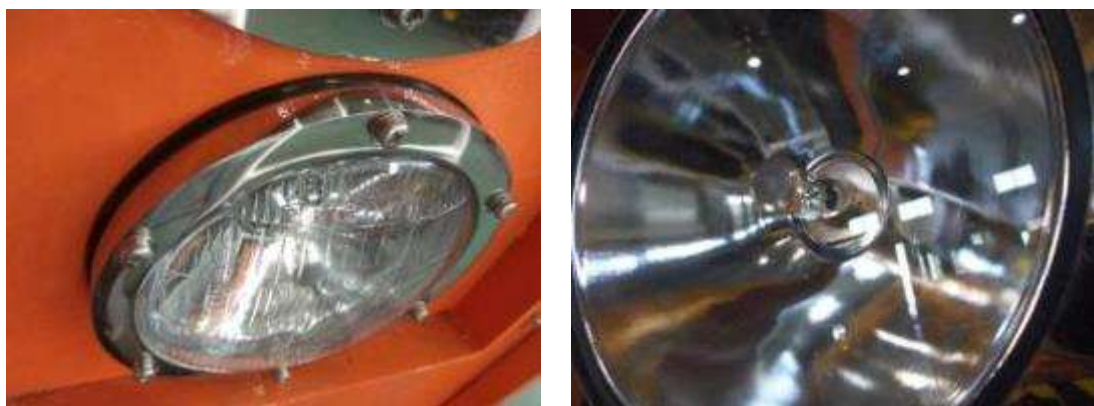
圖 15 LED 頭燈改造照片

改善後

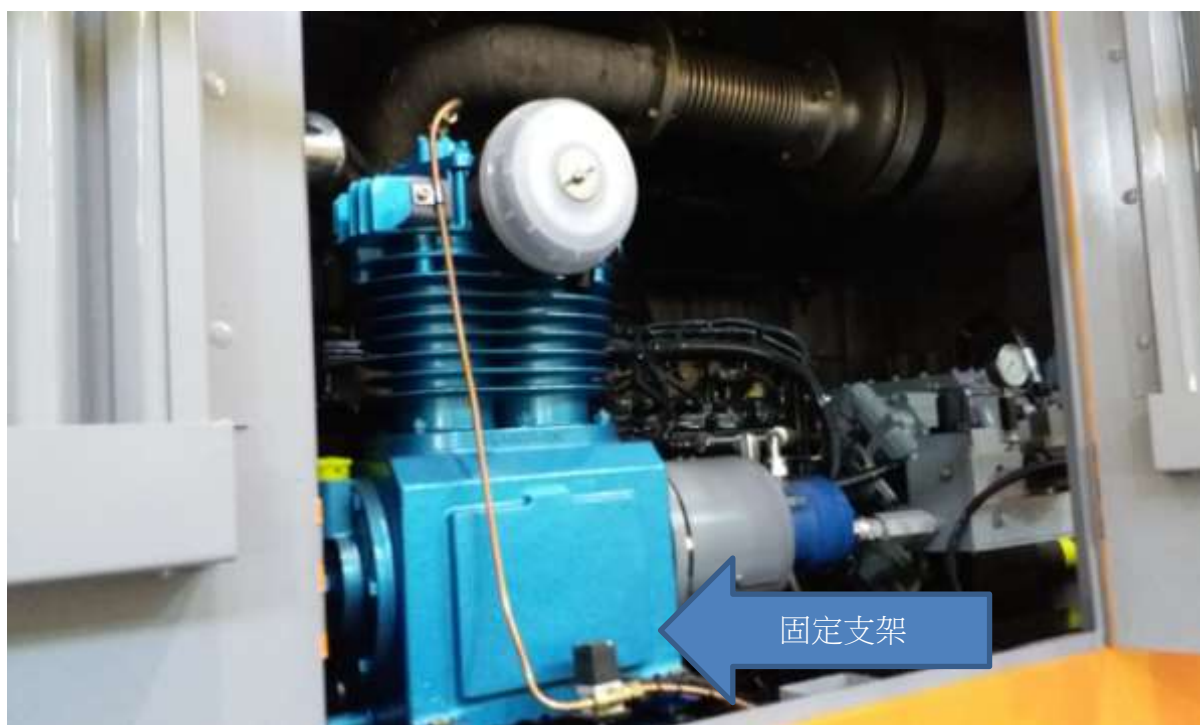
圖 16 空壓機改造固定支架照片

因空壓機長時間作動及車輛震動，銅管經加工變質後，易因長度過長無固定支撐使接頭處斷裂，故於中段加裝固定支架避免晃動而斷裂。

製造廠已全數配合改善，經檢驗合格，如下照片所示：

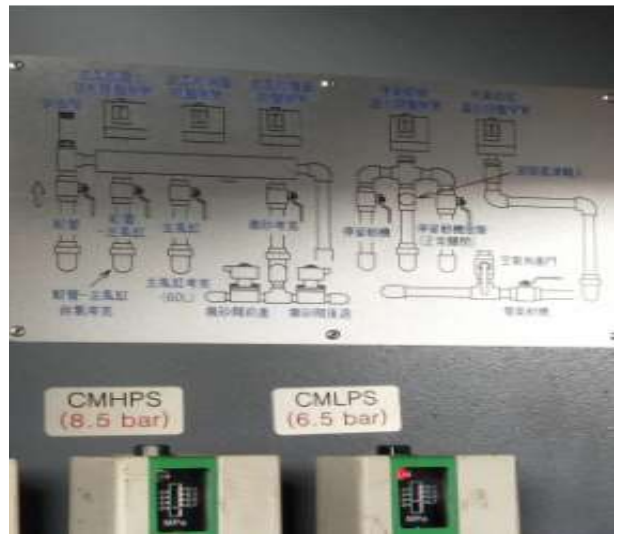
8、引擎室 mrps 設中文標示，使駕駛操作及檢修人員足以正確辨識各閥類及考克之組成。

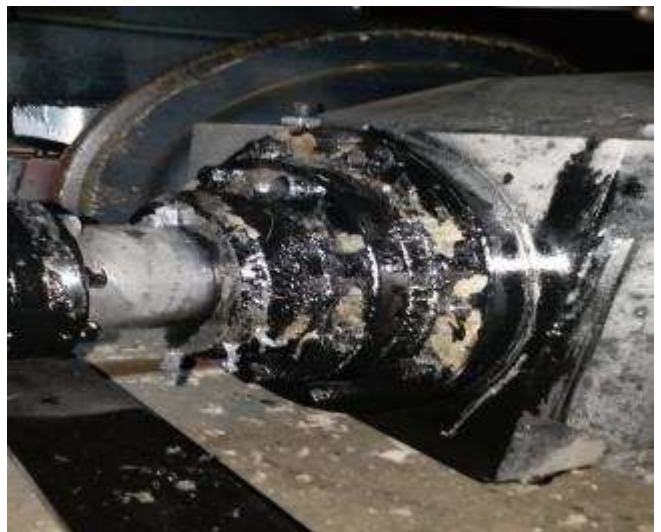
15、減速齒輪箱油漆脫落(製造廠允諾運台前改善)

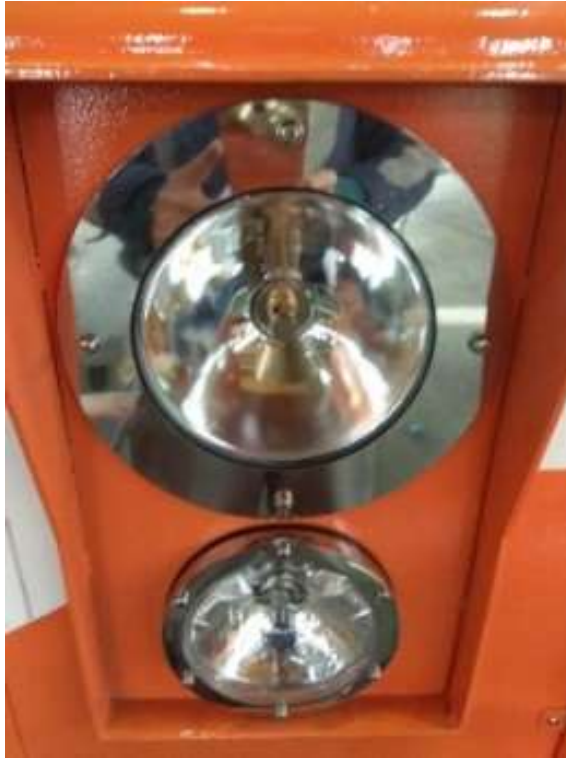
已改善 2 各頭燈方框焊道滲水

頭燈外觀

經製造商將各車方框焊道內側以矽膠補強，已全數改善。

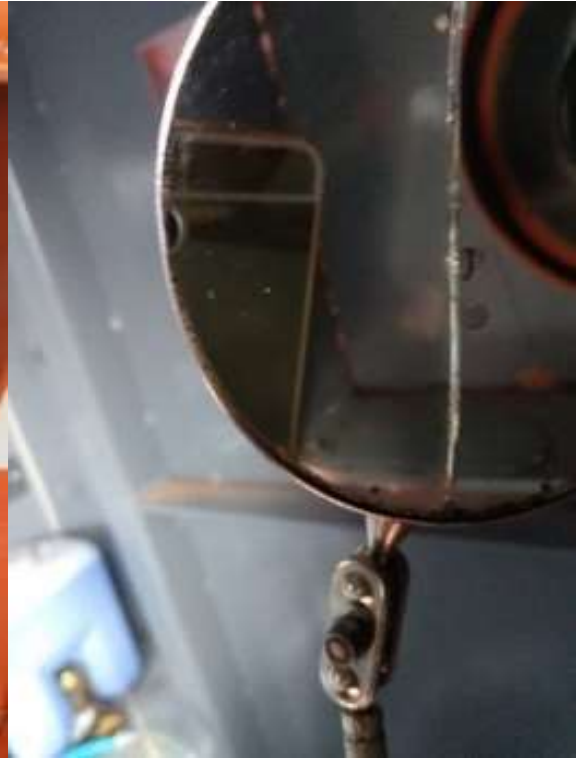
利用檢查鏡檢視滲水

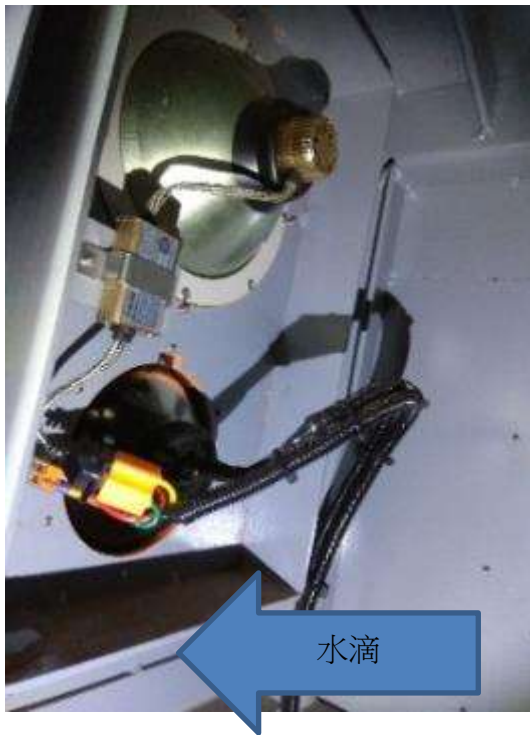
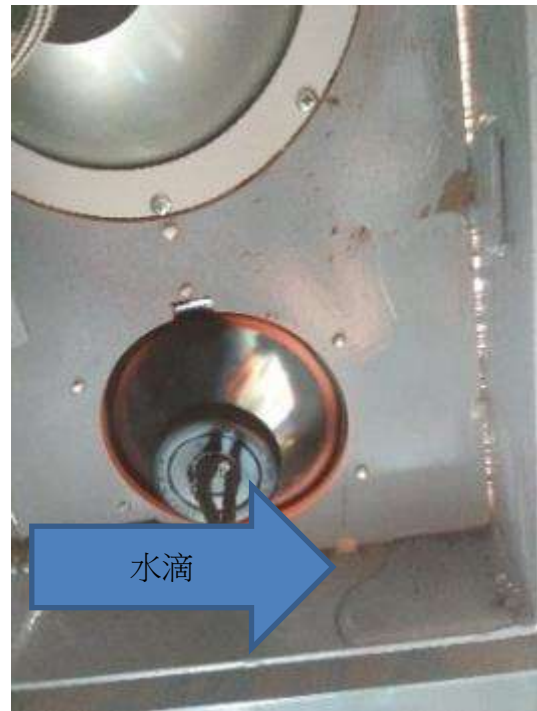
改善(前)

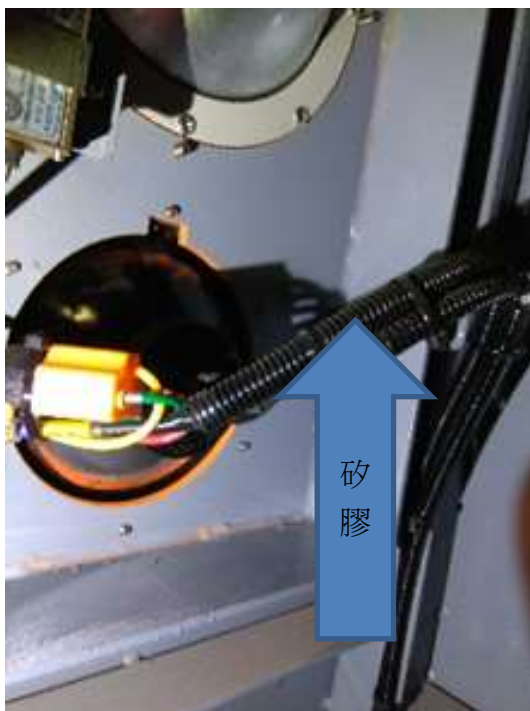
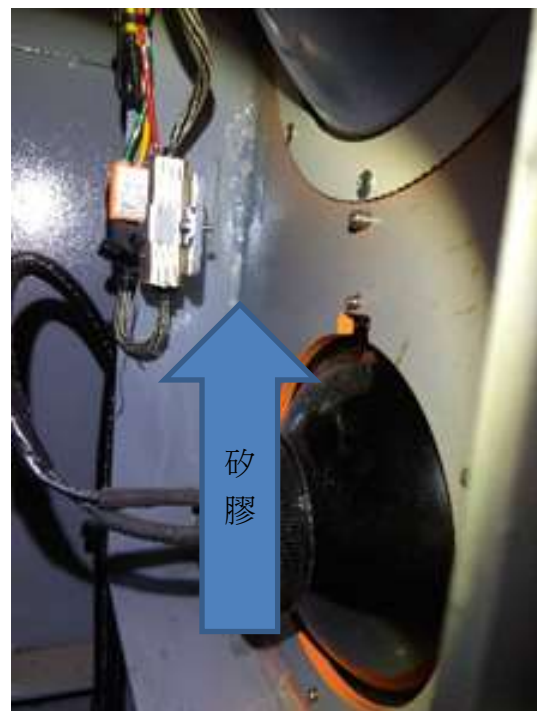
改善(後)

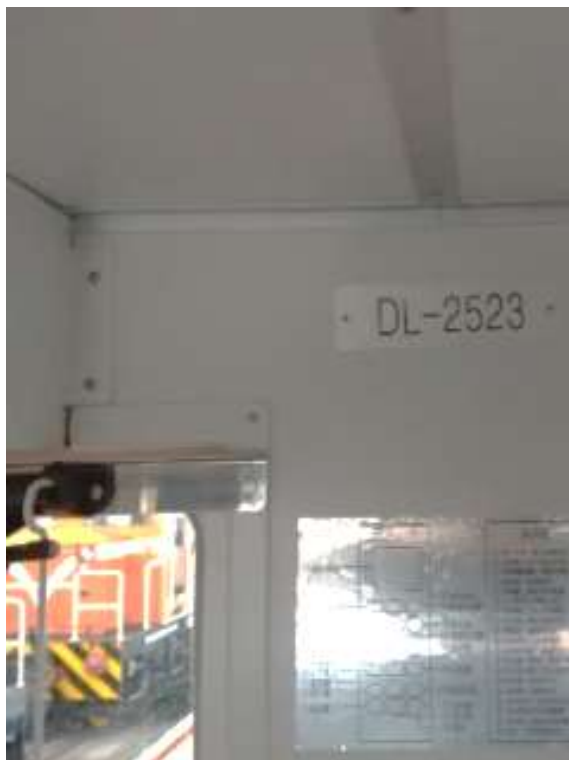
DL2523 門扣滲水改善

DL2523 門扣改善

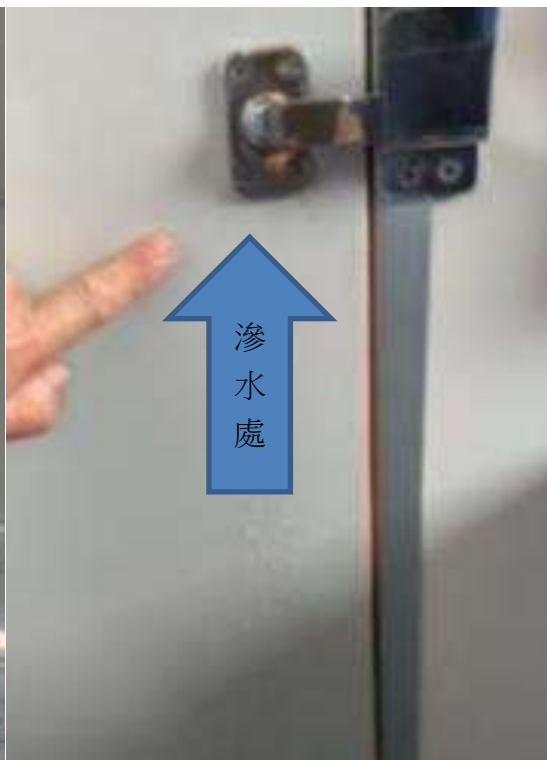
改善前

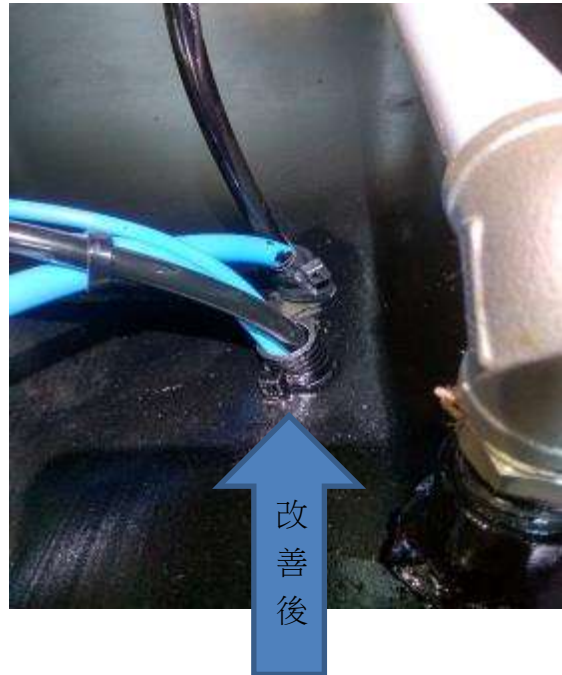
全數新改之排水軟管未包覆蛇管保護

改善後

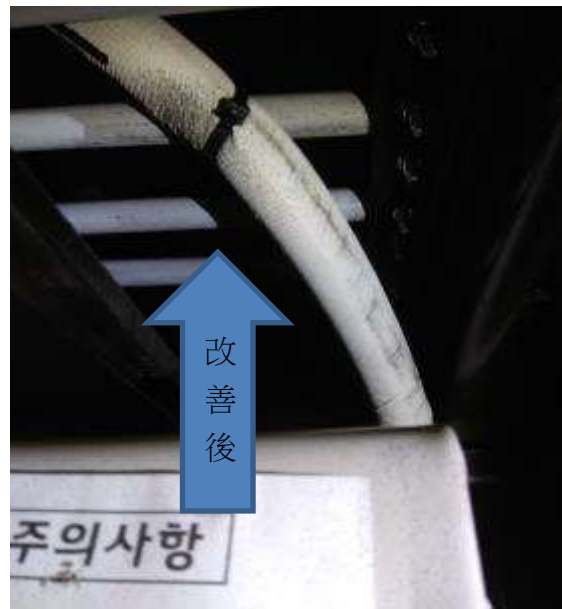
空調變頻器管路晃動

改善後

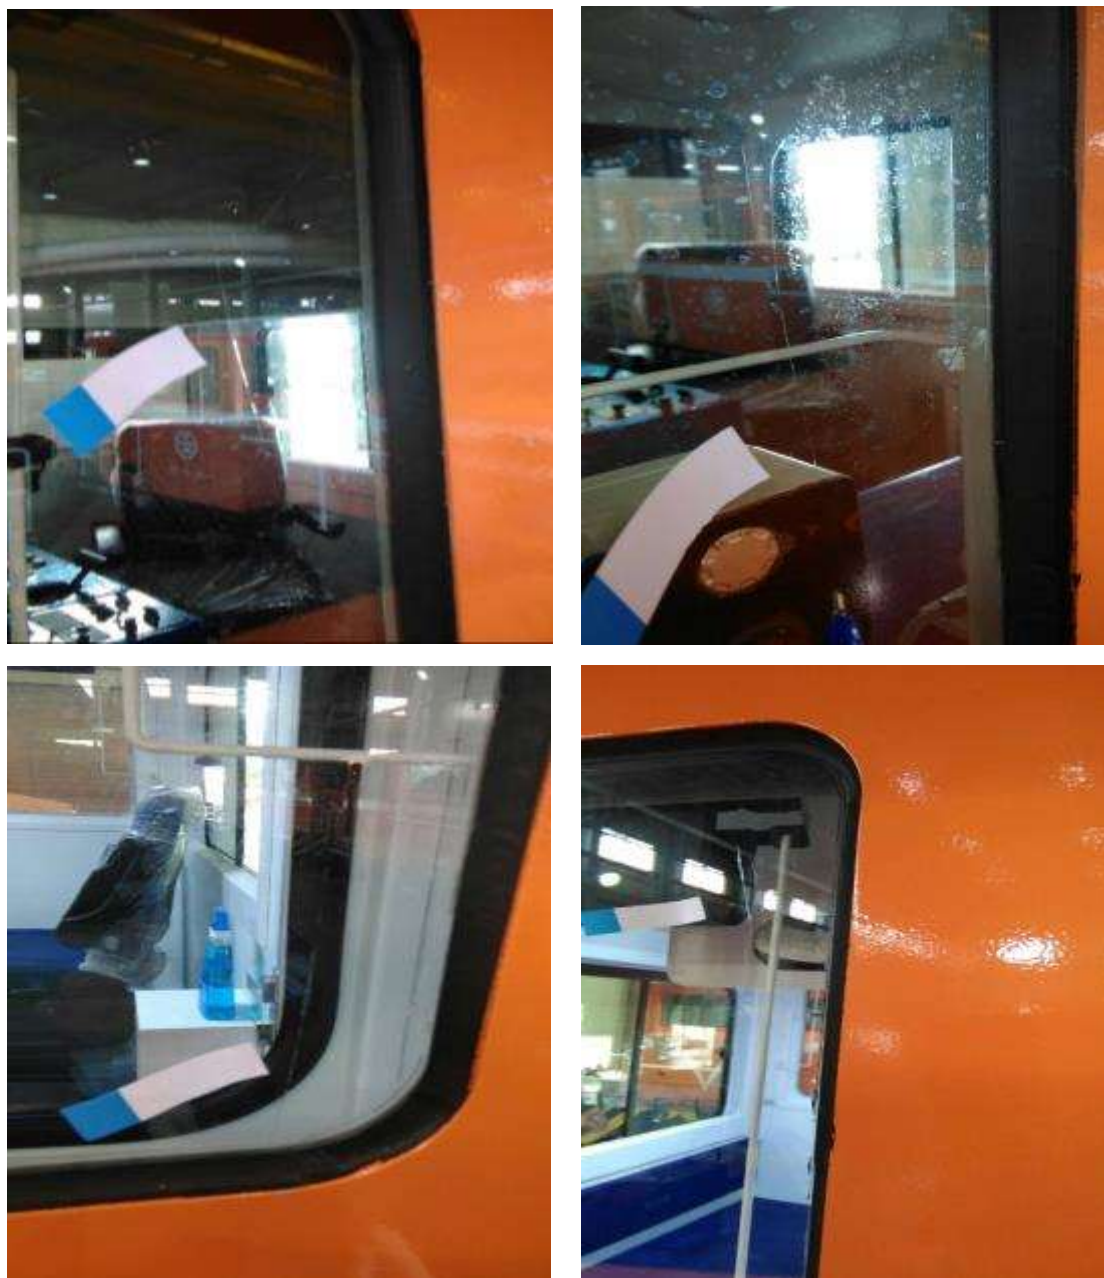
圖 16 擋風玻璃刮痕瑕疵照片 i

關於多處駕駛室前擋玻璃，因廠商施工安裝前使用刀片去除除霧玻璃表面之保護膜，而留下之輕微畫痕，製造廠未能即時改善完畢。

製造廠承諾在交車期內繼續處理此一瑕疵，並且對改善後之前擋玻璃負品質安全之責任。其瑕疵之處如下圖所示：
