出國報告（出國類別：其他）

電車線工作車17輛及鐵路工程維修車 1 1 輛 購 案 監 造 及 檢 驗

服務機關：交通部臺灣鐵路管理局

本局「電車線工作車 17 輛及鐵路工程維修車 11 輛購案」已於 106 年決標，得標之製造商為韓國新盛系統株式會社（Shin Sung System CO., Ltd.）；該購案分 3 批交車，第一批電車線工作車 5 輛及鐵路工程維修車 5 輛；第二批電車線工作車 6 輛及鐵路工程維修車 3 輛；第三批電車線工作車 6 輛及鐵路工程維修車 3 輛。

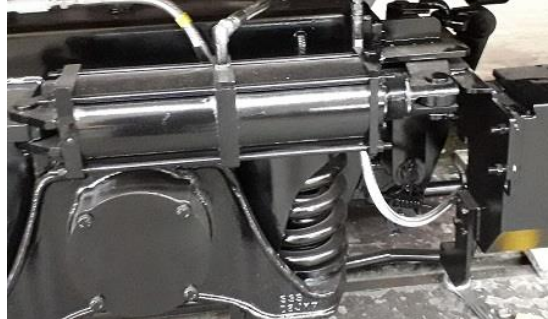
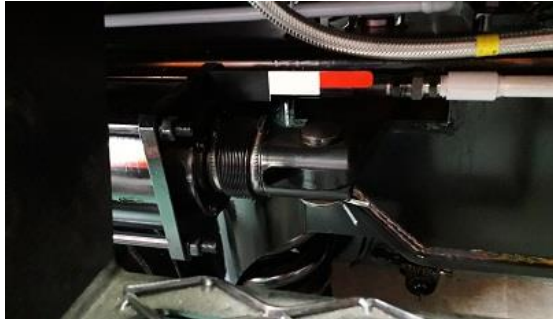
1.

軋缸無鞣臂行程尺	軋缸裝設紅白鞣臂行程尺

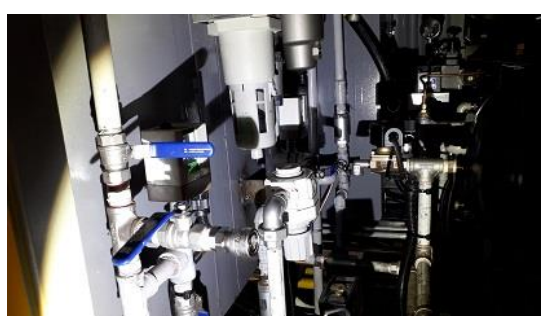
2.

各考克標示名牌

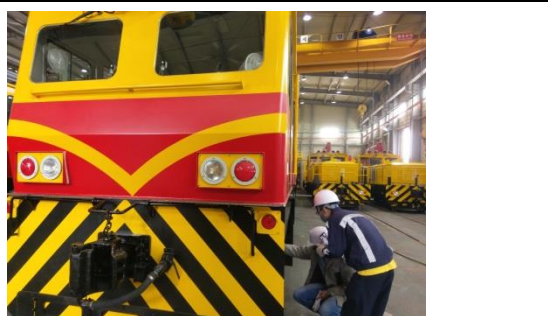
交貨前改善
BP、BC 考克未漆成紅色

交貨前改善

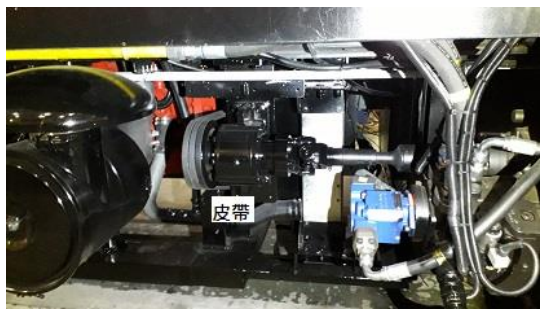
4.

提供各皮帶張力值

操作說明書提供

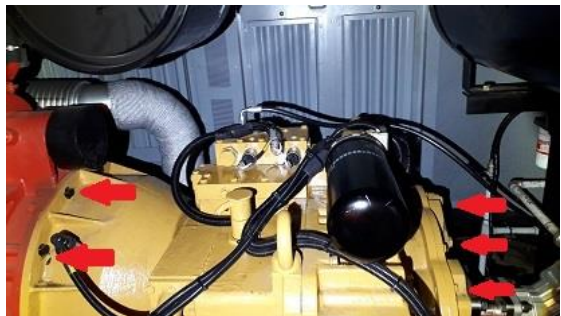
5

各重要機構螺絲畫白線

交貨前改善

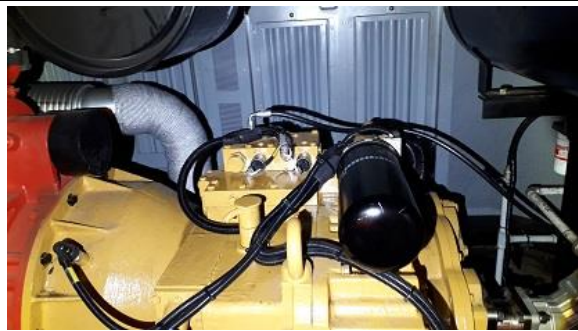
8.

引擎變速箱上方加裝支架以管理線路固定

交貨前改善

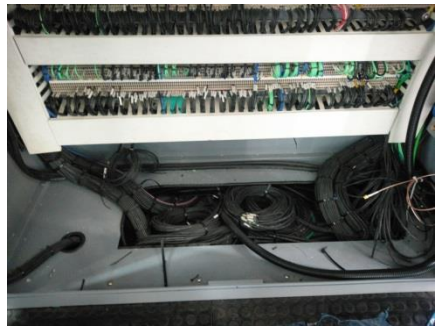
13.

部分電線未套管保護及線材凌亂

交貨前改善

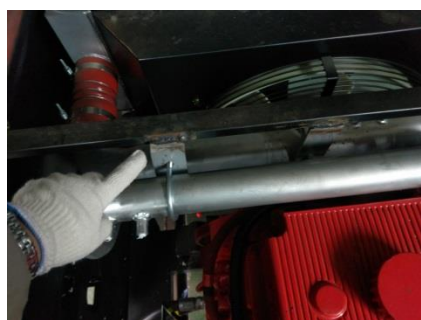
15.

焊接切割等再加工處，應防鏽油漆處理

交貨前改善

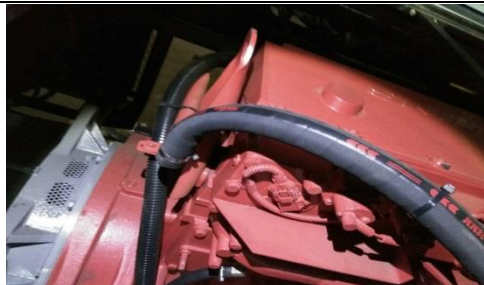
18.

引擎處高壓軟管彎曲處變形

交貨前改善

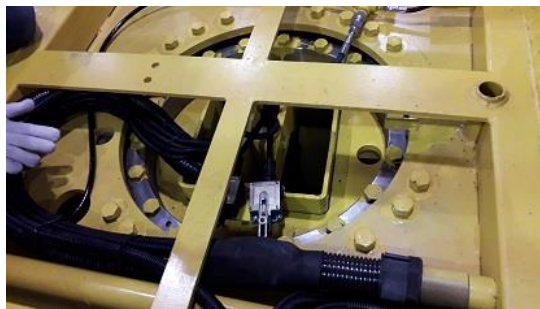
4.

工作平台旋轉時，電氣線路與微動開關、液壓油管相互碰觸，恐線路損害

交貨前改善

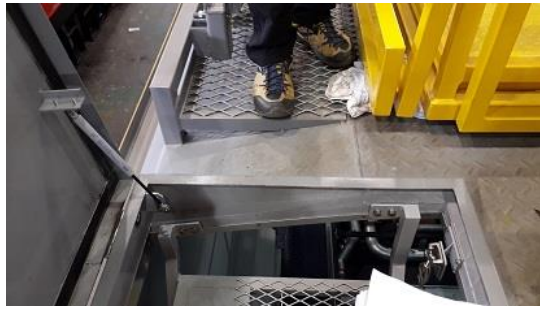
6.

登高門與防滑網步道有間隔，人員行走不安全

交貨前改善

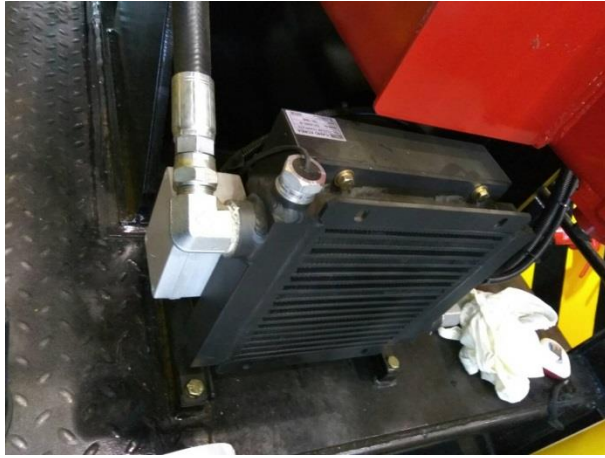
6.

吊桿液壓散熱箱無防護設備

交貨前改善

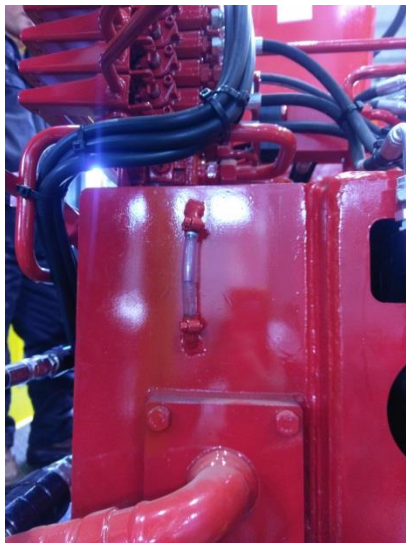
7.

吊桿液壓箱檢視

建議改善

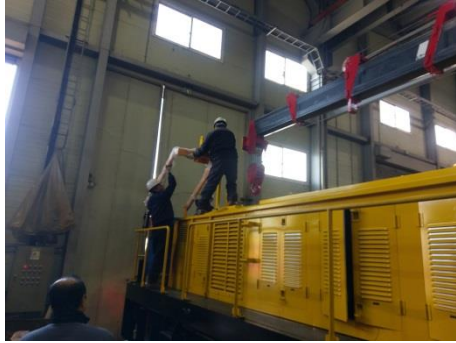
8.

吊臂兩側加裝探照燈

建議改善

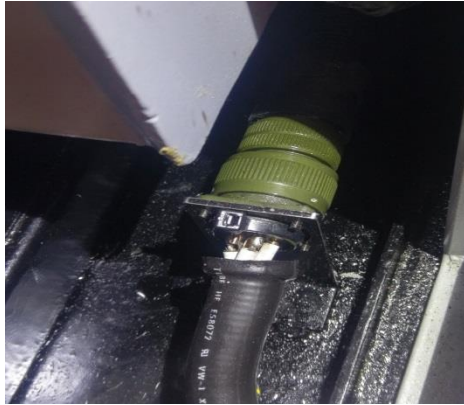
9.

軍規接頭前後端需防水填塞

交貨前改善
