出國報告（出國類別：考察）

2019 年日臺砂防共同研究會 技術交流

服務機關：行政院農業委員會林務局

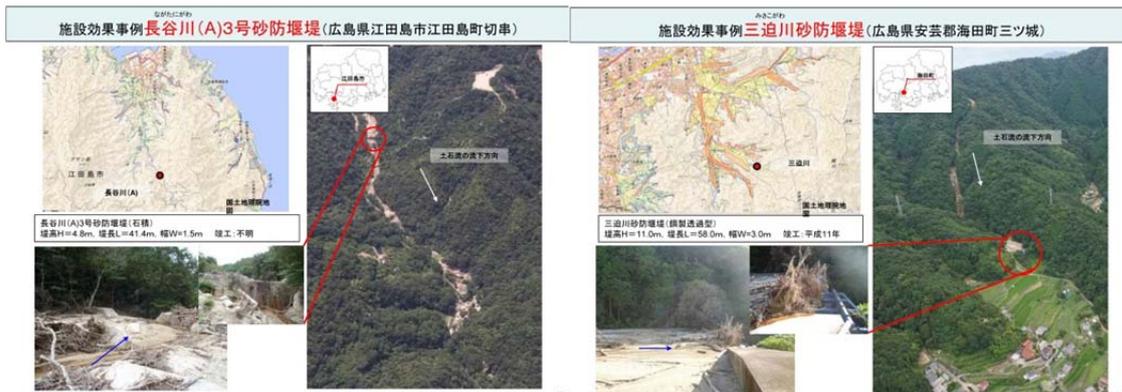
圖 19 長谷川及三迫川防砂壩發揮攔阻土砂與漂流木功效

由國土交通省砂防部砂防計畫課三上幸三課長講演，介紹 2018 年日本地區共計發生 3,459 件土砂災害，其中 7 月豪雨造成 2,581 件土砂災害，佔 75% 災害集中於 7 月豪雨事件，而受災最為嚴重縣市為廣島縣，包含土石流、地滑、崩塌、河道淹水(如圖 18 所示)，影響住宅安全及交通中斷等災情。緊急災害處置方式與對策與國土交通省砂防部今井一之部長講演內容相近，更細部說明廣島地區之作為，以及透過警戒通報後做到事前避難，無生命損傷；對於事後調查相關災害及既有構造設施發揮功效上，列舉了長谷川(A)3 號防砂壩及三迫川防砂堰壩攔阻土砂與漂流木情形(如圖 19 所示)。

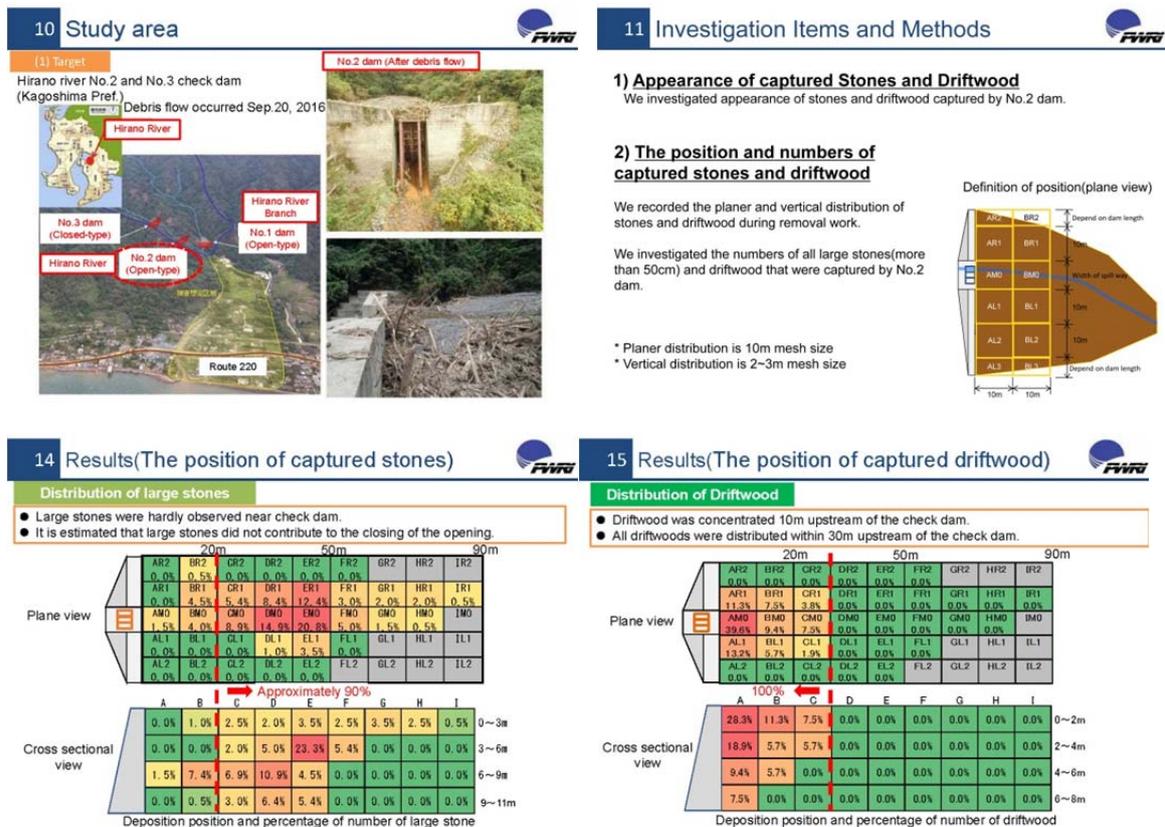
圖 20 日本土石流漂流木攔阻調查試驗分析案例

以 2016 年 9 月 20 日發生於鹿耳島 Hirano River 土石流事件，日本多數大型工程案件會預留清疏通道，配合清除淤積壩體後方之土砂與漂流木，選取 1 處開放型防砂壩進行試驗，於清淤段劃分 10m 方格進行挖掘工作，探討土石(超過 50cm 粒徑)及漂流木分布情形(如圖 20 所示)。結果顯示礫石多分布於 20cm 後中間河道輸送段及中層區域，而漂流木則集中於壩體上游 20m 範圍內；但因所探討之 2 種材料特性不同，且本調查研究僅選擇 1 處試驗分析，該試驗壩上游區域還有設置 1 座非開放型防砂壩，已攔阻了部分土砂，藉由此案例可推知，防砂構造攔阻土砂與漂流木情形，仍需視集水區林業狀況及溪流縱向構造分布有所差異，但可證明開放型式之透過性防砂壩，對於集水區上游攔阻土砂與漂流木功效相對於傳統型式防砂壩更具功效。

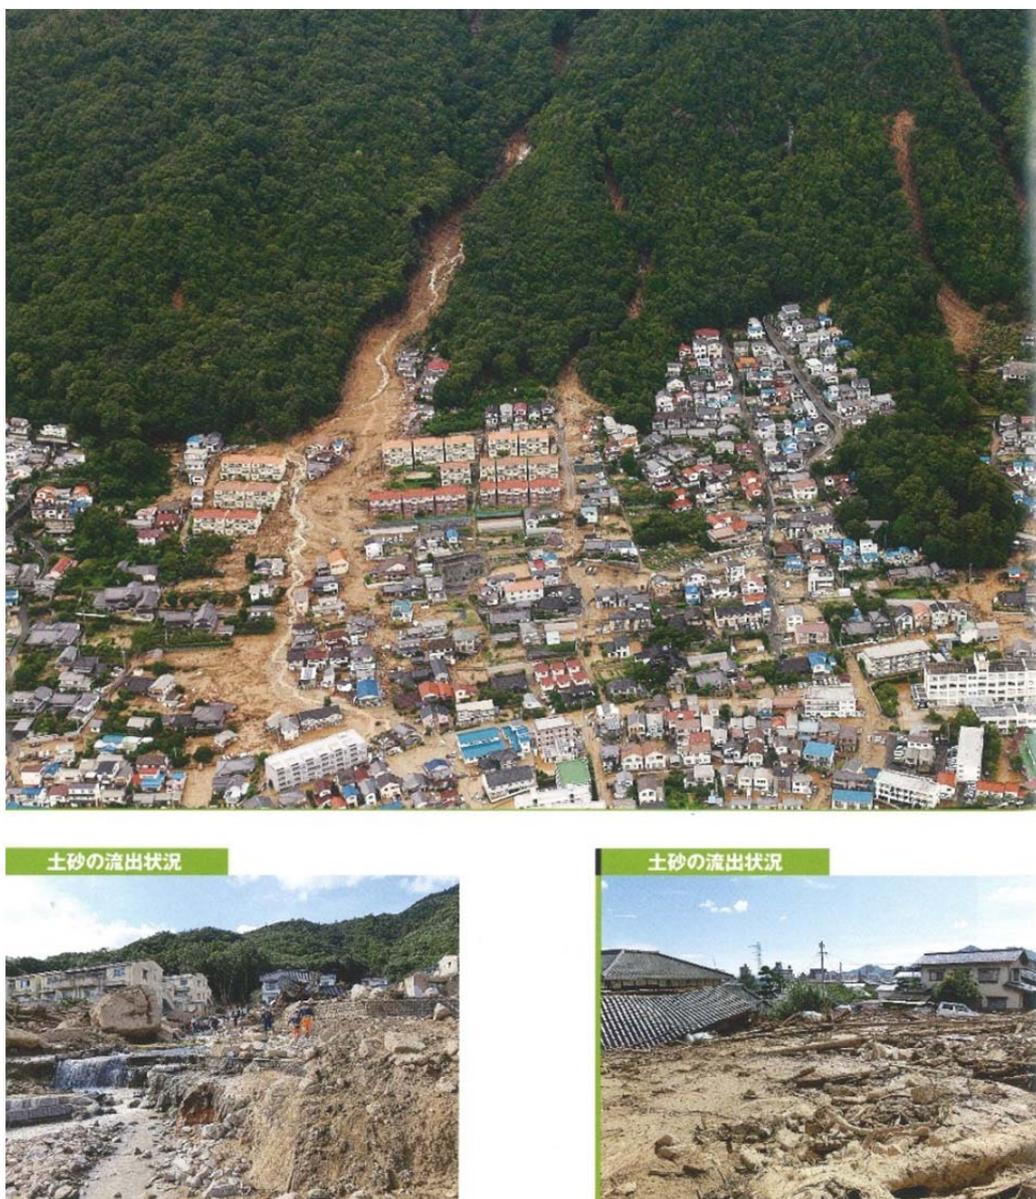
圖24 廣島市八木3丁目2014年8月土石流受災情形

2014年8月20日集中豪雨致使廣島縣廣島市八木地區發生土石流災害，紀錄最大時雨量為121mm，造成77人死亡，因災害發生坡面坡趾處緊鄰民眾居住聚落(如圖24)，因此就災害防治整體規劃，共計施作40座防砂壩，截至108年12月已完成34座，主要復建策略採用防砂堰堤及土石流堆積工攔阻土砂、堰堤材料採用現場之堆積土砂，拌合水泥而成，以INSEM工法(雙牆法)，工程規劃設計時預留施工作業道及爬梯，供日後堰堤及沉砂池攔砂空間淤滿後可隨時進行清淤工作。

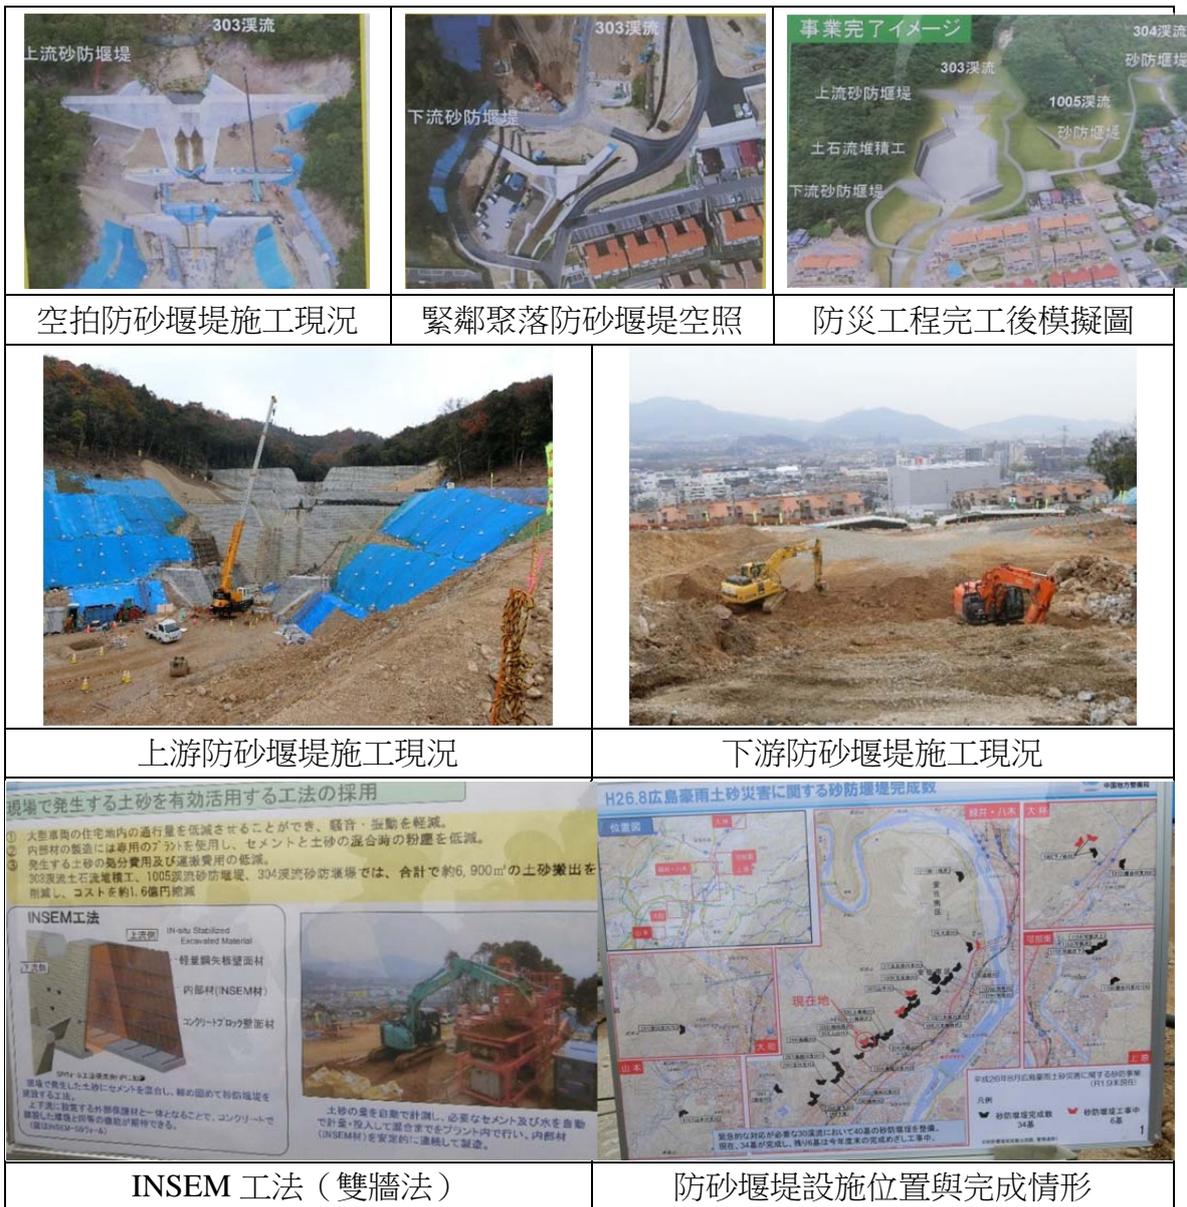
圖 25 廣島市八木地區土石流災害復建工程執行現況及施工情形

圖25為廣島市八木地區土石流災害復建工程執行現況及現場觀摩施工情形，圖26廣島市八木3丁目工區施工安全衛生及臨時設施工作落實情形，顯示日本對於工程施工。

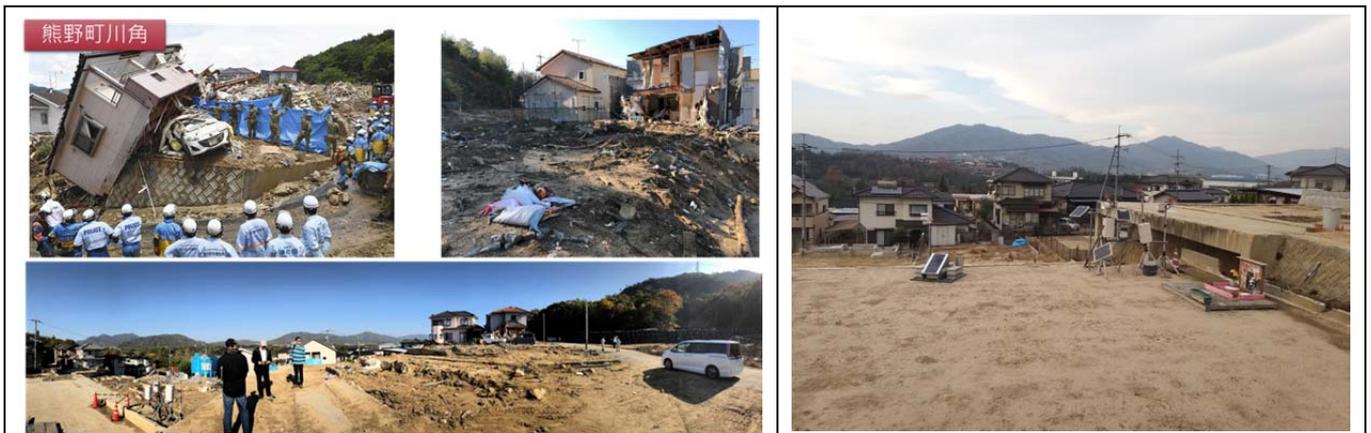
圖 27 廣島縣熊野町川角地區受災後情形/架設臨時性監測設備

2018年7月6日豪雨事件造成土砂災害最為嚴重的熊野町川角地區，累積總降雨量491mm，最大時雨量57mm，總計35戶住宅損壞，其中22戶全毀，12人於此事件罹難。圖27為左圖發生災害後日本救援人員與臺灣成大防災中心調查人員工作拍攝現況，右圖為本次考察時，現地拍攝日方於災後進行工程整治並配合於現地災區架設臨時性監測設備。

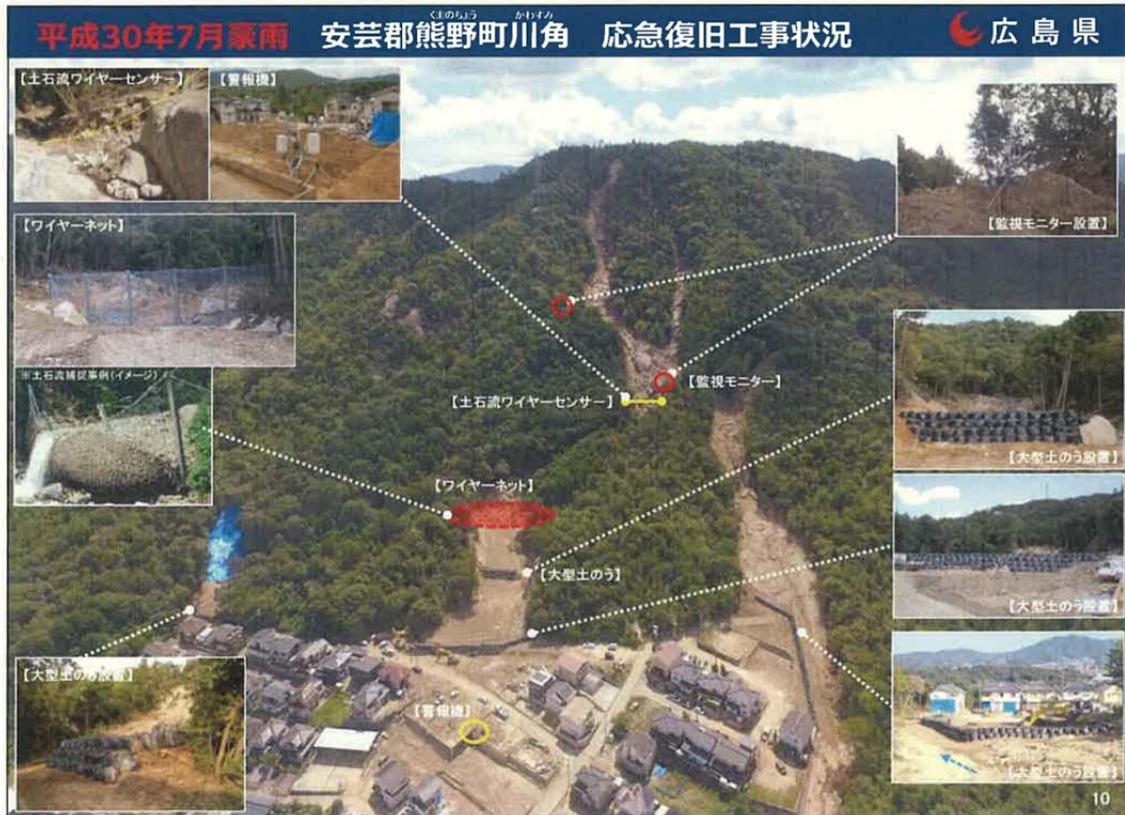
圖 28 廣島縣熊野町川角地區災後緊急防治措施

日本對於緊鄰民眾居住聚落之土砂治理極為謹慎，除了緊急的救援與清除工作外，於中長程的防災治理工程未完成規劃定案前，相關應急措施設置也很完善，對於危害巨石岩塊，也一併於施作應急措施時現行打除與清除，如圖28所示。

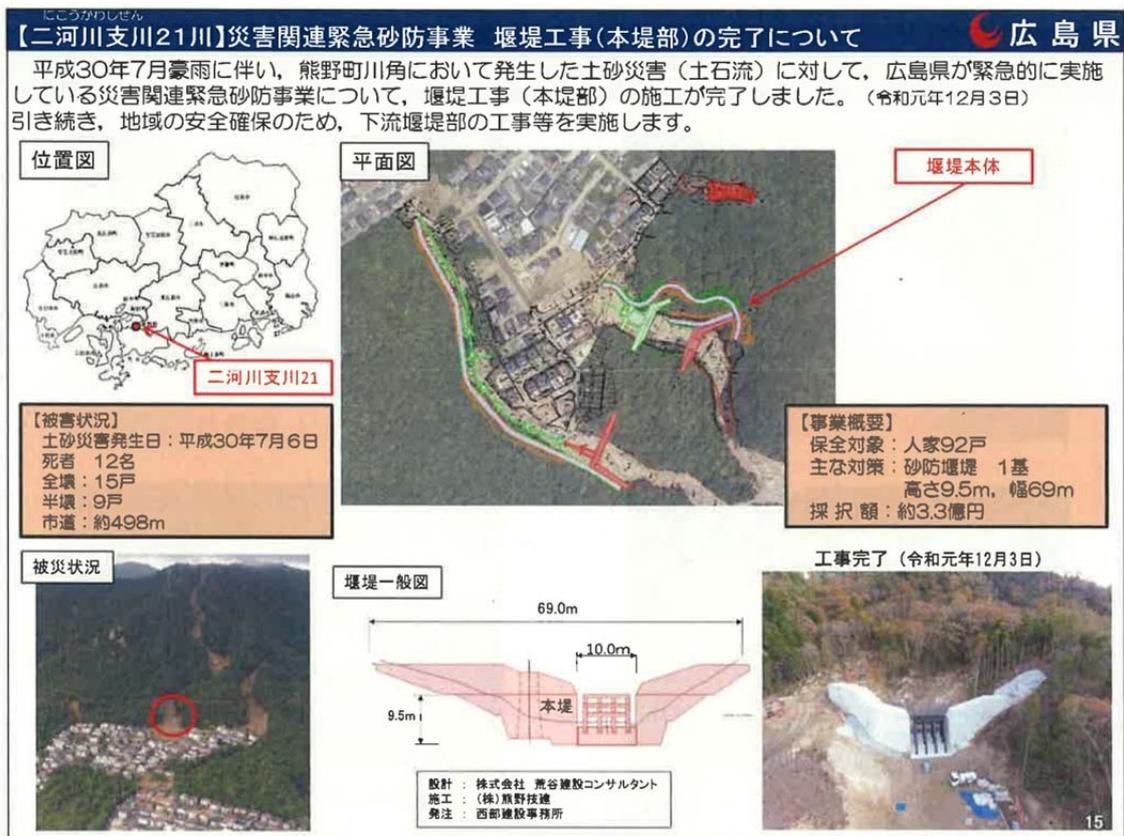
圖 29 考察熊野町川角地區二河川之川 21 川工區治理現況簡報

圖29為本團考察熊野町川角地區二河川之川21川工區治理現況簡報，透過空拍影像可看出日本對於防砂壩兩側無穩定岩盤區域之壩體設計採用較高安全穩定係數，以重力式壩體為主，甚至於壩翼兩側增設混凝土塊體，以增加壩翼穩定度；另為了縮短防砂壩施工期程，壩體主體架構採用免拆模鋼網牆施工，如圖30所示。

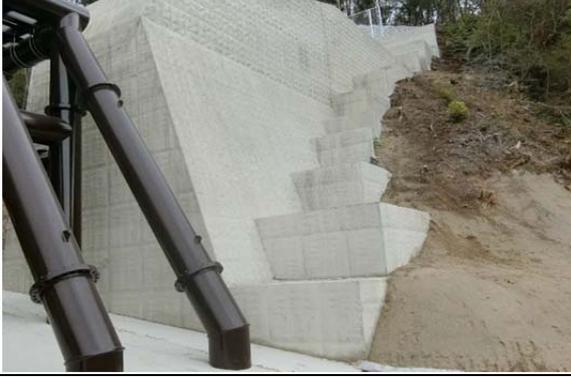
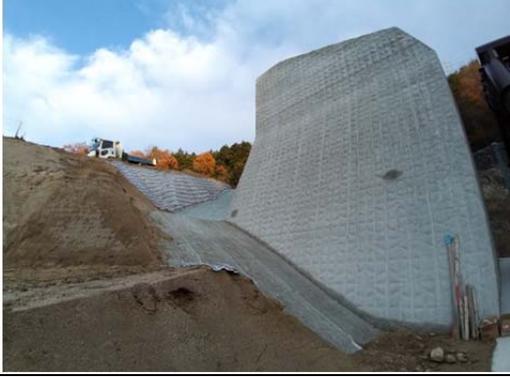
<p>壩翼設置混凝土塊加強穩定性</p>	<p>無穩定邊坡設計厚重翼牆</p>

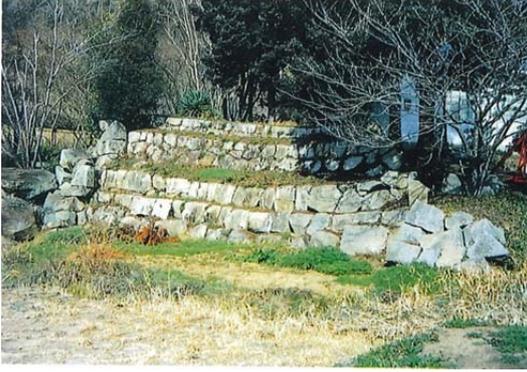
<p>2 號壩(2 番砂留)</p>	<p>1 號壩(1 番砂留)已不具防災功能</p>
