出國報告(出國類別：其他)

空調通勤電聯車 520 輛檢驗

服務機關：交通部臺灣鐵路管理局

空調通勤電聯車 520 輛檢驗第一週週報

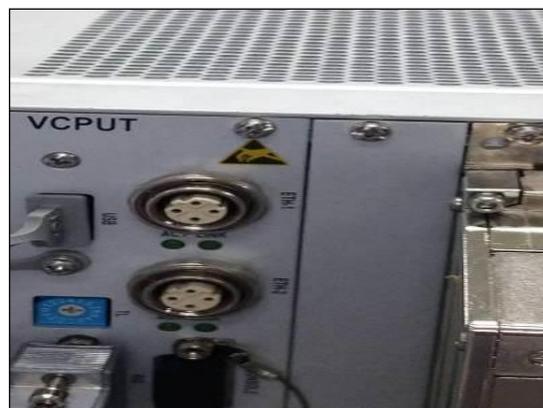
圖 3-8 ETH 連接線拆除

圖 3-9 ETH 偵測出訊號異常

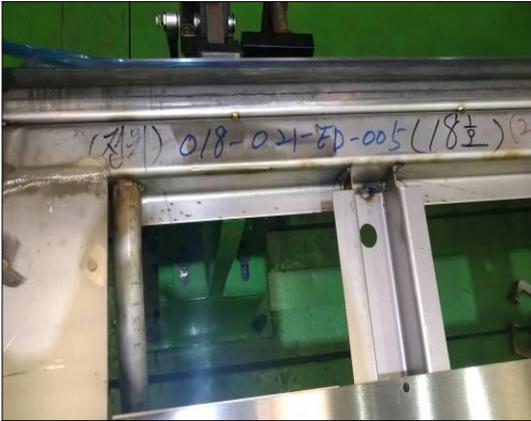
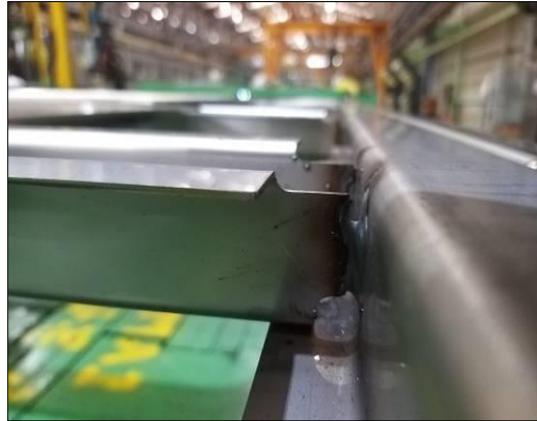
1. 編號 021-ED-005(#18)車/側邊結構總成施工、尺寸抽驗量測，發現側牆總成上緣支架部分電焊處不良(1/4 有凹槽現象)，開通知改善事項單。如圖 3-82、3-83 所示。
2. 報表上 2019/12/09 塗裝工場編號 010-ED-002(#2)號車，已做隔音材質厚度檢測，卻尚未做水密試驗，日後測試無法得知是否可防漏水，開通知改善事項單。
3. 現代樂鐵公司鐵路車輛研究所本項目負責人，做車體雨水槽進水改善計畫

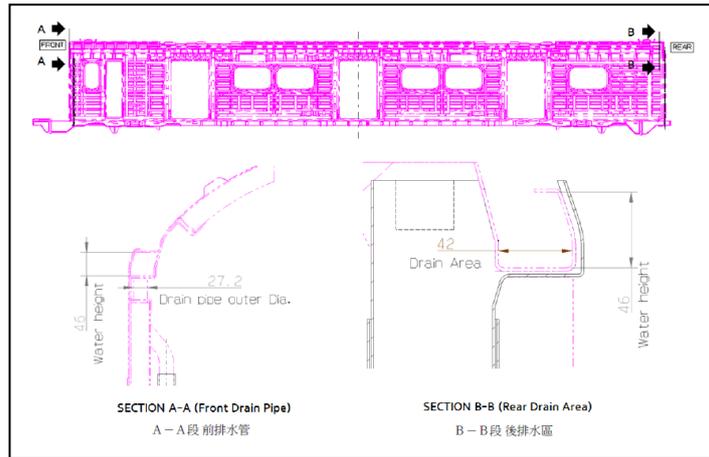
圖 4-4 排水管基準圖

$\therefore R \text{ (m/h)} > 295$ ；排水管具有 295 mm/h 的排水能力。

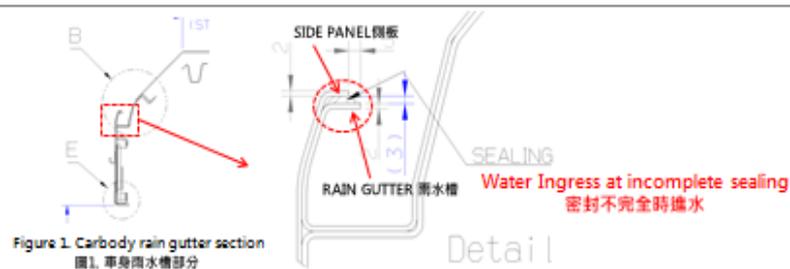
Figure 1. Carbody rain gutter section
圖1. 車身雨水槽部分

Overview 摘要	Water Ingress through the joint between side panel and rain gutter 水邊側板及雨水槽的連接處滲入
Cause 原因	Sealing imperfection of the joint between side panel and rain gutter 側板及雨水槽間的連接處密封不良

Solution 方案	<p>Change joining method 變更接合方式: Sealing 密封 → Continuous welding 連續焊接</p> <p>1) Train set #1,2 第一二列車: Sealing removal 清除密封 → Liner insertion for 3 mm gap compensation (if necessary) 襯板插入, 可補3mm的縫隙(必要時) + Continuous welding 連續焊接</p> <p>2) Train set #3~ 第三列車之後: Side panel size adjustment for 3 mm gap removal 調整側板尺寸以消除3mm的縫隙 + Continuous welding 連續焊接</p>
----------------	---
