福知山線列車脫軌事故的課題檢討會報告

-關於事故的組織及結構性問題解析再造安全真理-

平成 23 年 4 月 25 日

JR 西日本旅客鐵道公司

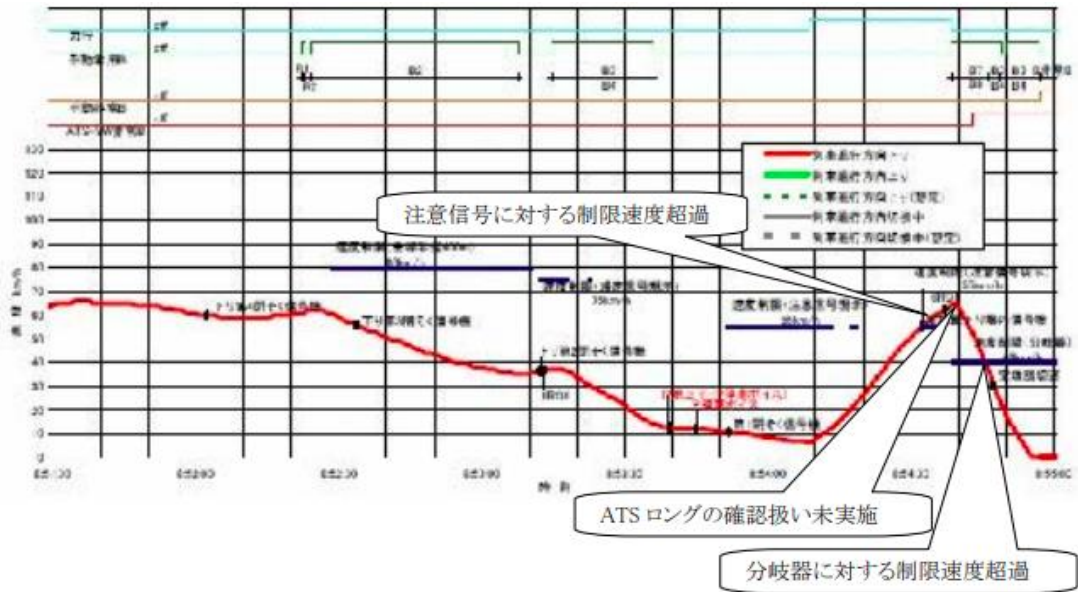
[進入宝塚站時]

①該列車前方回送電車（回 4469M）在宝塚站進站時的駕駛狀況

○宝塚站進站時超速

- 在顯示注意訊號的 2 號線場內號誌機前加速通過，以約 55 公里/小時的限速通過。通常不會在加速時通過注意訊號。
- 之後，他繼續加速超過注意訊號的限速，並在接下來的轉轍器處以大約 65 公里/小時的速度進入，違反了限制速度 40 公里/小時的規定。

○站入宝塚站時 ATS 長音警報的確認處理不良

在進站時，當收到出發號誌機的停止信號和 ATS L 長音警報音時，他沒有在 5 秒內進行剎車操作並按下確認按鈕，這是本來的處理方法。結果，緊急剎車啟動，該列車在宝塚站 2 號線月台的起始位置附近停下。

○進入宝塚車站時未經許可的 ATS 重複操作

當緊急剎車啟動時，按照本來的處理方法，應與運輸指令聯繫並在接到調度員的指示後進行 ATS 操作，但該司機員違反規定未接受調度員的指示，擅自進行了 ATS 重複操作。

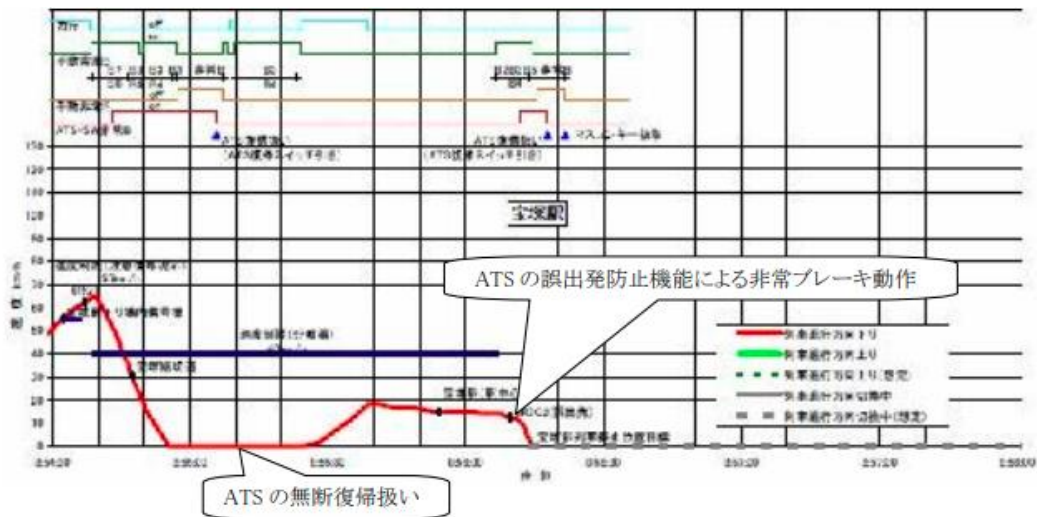
[到達宝塚站時]

○到達宝塚車站時防誤啟動 ATS 動作

在預定停止位置的停止前，ATS 的防誤啟動功能啟動，緊急剎車啟動，該列車在預定停止位置附近停下。此時，儘管緊急剎車已經啟動，剎車操作無效，但他還是進行了添加和釋放剎車力道的操作。

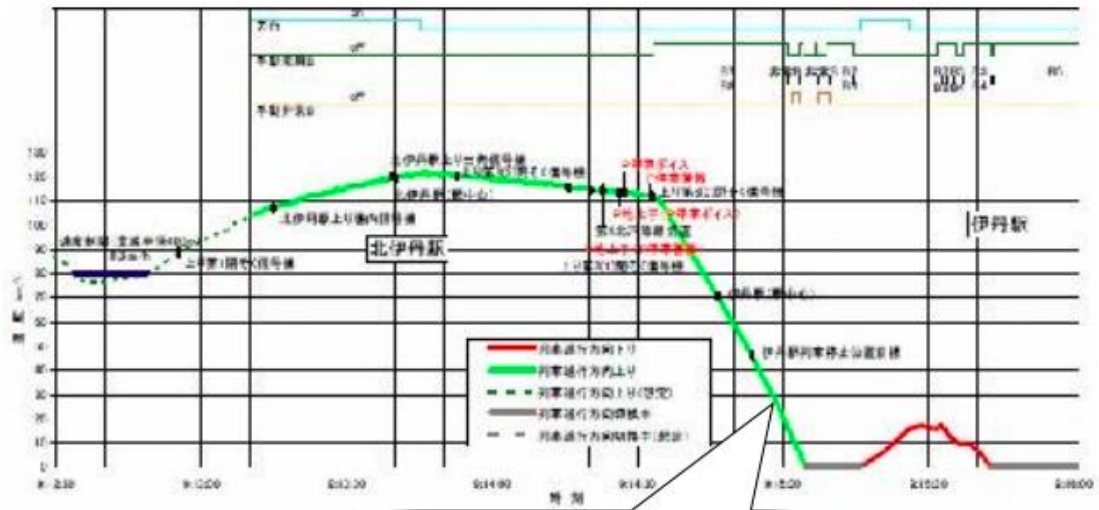
[到達伊丹站時]

ブレーキ操作遅れによるオーバーラン

② 5418M 列車在伊丹站越過停車位置

- 由於司機員較晚執行剎車操作，比標準剎車時機遲了很多，該列車在所定停車位置約行駛了 72 米才停下。
- 該列車後退行駛的距離約為 75 米，停車位置比所定位置後移約 3 米。（這件事並沒有特別的錯誤或違規行為。）

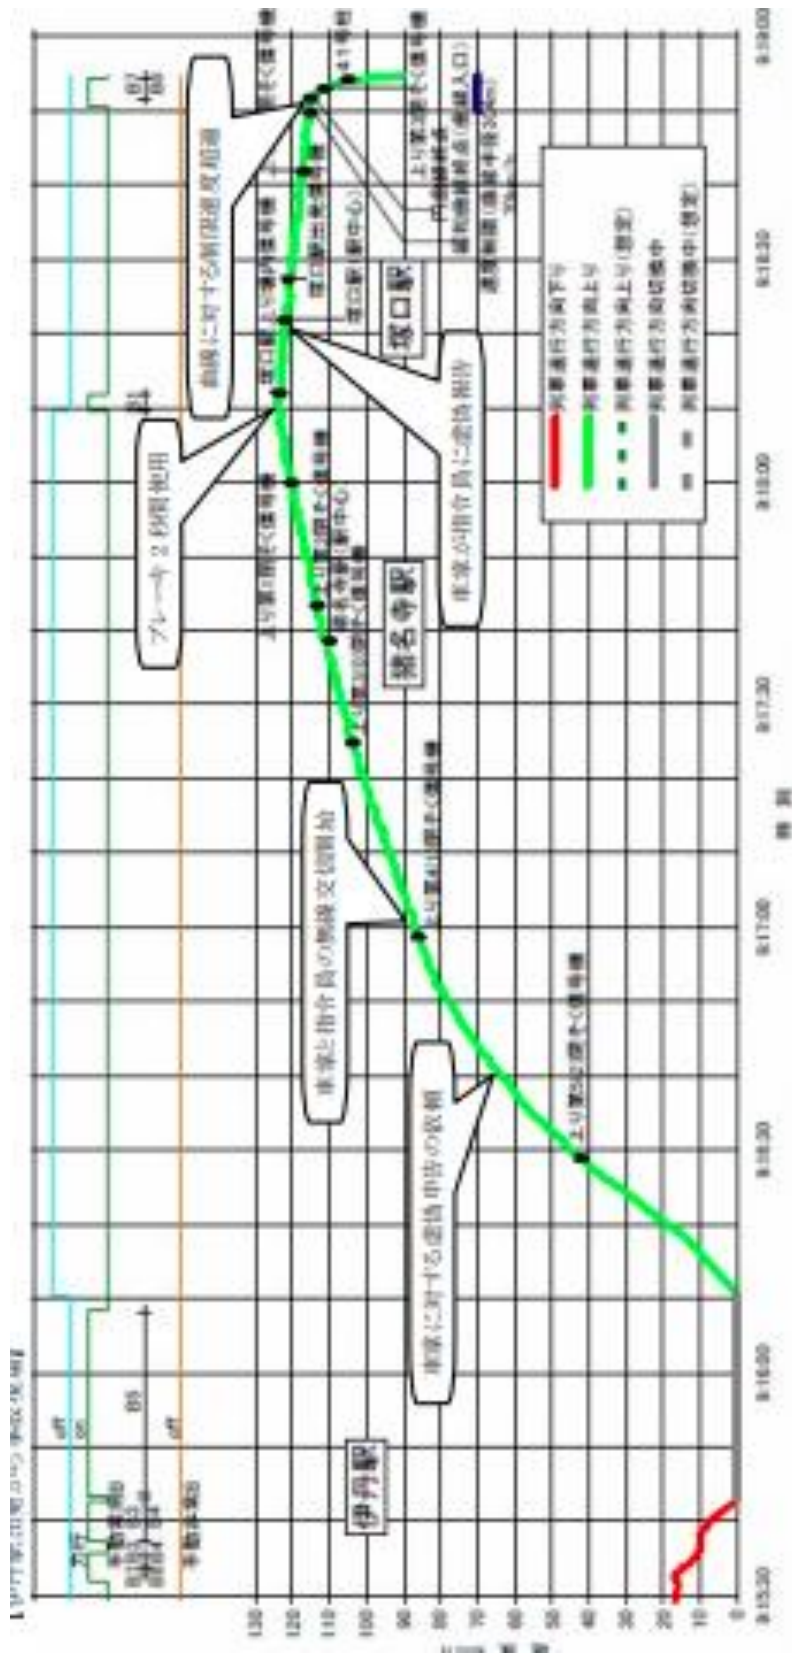
伊丹站出發到事故現場

③ 5418M 列車在塚口站至尼崎站間的嚴重超速行駛

○嚴重超速行駛

- 無線通信開始於上行第一閉塞號誌機附近的猪名寺站至塚口站間。
- 在塚口站內號誌機前，使用了一個剎車桿位約 2 秒鐘，之後惰性運行，以比預定時間晚 1 分 12 秒通過塚口站。使用剎車桿位的原因可能是由於駕駛室的速度表顯示超過了限速 120 公里/小時，需要減速操作。
- 列車長在塚口站月台附近向調度員虛報：「在伊丹站的超過停車距離為 8 米」。
- 以約 122 公里/小時的速度通過了塚口站發車號誌機。（對於此事，可能在駕駛室的速度計顯示為 120 公里/小時，不能說有駕駛操作上的問題。）
- 如果按照標準操作，應從通過塚口站出發號誌機的地點開始使用常用剎車器進行減速，但未進行剎車操作。（此期間，車長和調度員一直在無線通信。）
- 之後，在設有 70 公里/小時速度限制標誌的右彎道入口以約 116 公里/小時的速度通過，剛進入右彎道後使用了常用剎車器。應該在

彎道前使用常用剎車器將速度降至限制速度以下，如果來不及，則需要使用緊急剎車器，但在塚口站內號誌機前，只使用了 1 級剎車器，之後約 39 秒駕駛操作沒有進行任何操作。

- 接著，第 1 節車廂向左傾斜脫軌，接著第 2 至 5 節車廂也脫軌，第 1 節和第 2 節車廂撞向行進方向左側的公寓。

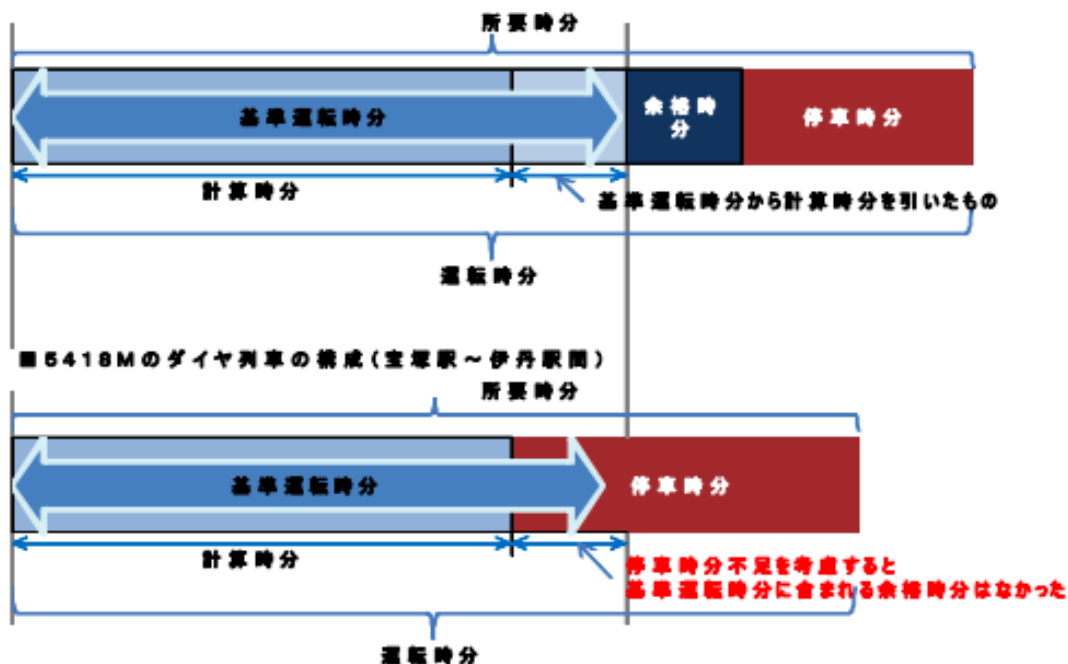
- 可能是由於未能準確掌握訊號通行時間和車站停車時間，而進行了縮短運轉時間的操作。
- 為什麼宝塚站的行駛時間會不足？可能是在命令加速化的前提下，沒有進行足夠的調查就制定了時刻表。
- 訊號通行時間和車站停車時間不足，因此必須通過恢復趕點來彌補，並在基準運轉時間中包括餘裕時間。可能是無法避免的時刻表。
- 由於宝塚站至伊丹站的基準運轉時間包含的余裕時間被車站停車時間不足抵消，導致時刻表沒有余裕時間。對於發生這種情況的認識是什麼？此外，可能存在時刻表編排系統本身的問題，如何解釋這一點？
- 如果為了遵守時刻表的準時性而必須進行恢復執行，司機超速行駛的情況有多少？在這種情況下，超速是如何檢查的？這是由司機自行決定的嗎？這種方法是否被視為司機自豪感的繼承自舊國鐵時代的傳統？
- 5418M 的運轉時間沒有包含餘裕時間，在宝塚站至伊丹站間，基準

運轉時間與計算時間之間的差為 7 秒（事故調查報告書為 4 秒），在伊丹站至尼崎站間為 21 秒（事故調查報告書為 24 秒）。JR 西日本解釋說，停車時間不足發生在“川西池田站”和“伊丹站”，但如果停車時間不足 3 秒，總共只有 6 秒，與 JR 西日本提供的基準運轉時間包含的餘裕時間 7 秒相差僅 1 秒（報告書為△2 秒）。如果在“中山寺站”、“川西池田站”和“伊丹站”這三個站點的停車時間延長 10 秒，那麼基準運轉時間中包含的餘裕時間將為 0 秒，必須提前執行。（參見下圖）

JR 西日本表示，宝塚站至尼崎站的基準運行時間包含了足夠的緩衝時間。但宝塚站至伊丹站的運行時間幾乎等同於預定計算時間，為了追回列車的延誤，需要利用伊丹站至尼崎站的基準運行時間中包含的 21 秒來進行運行。這 21 秒的緩衝時間是考慮到尼崎站到達時需要進入 6 號線側線而額外增加的。我們可以想像，由於常常面臨著站停時間不足的問題，司機員無法在基準運行時間內進行運行，而經常進行恢復運行。這種列車時刻表的現實情況與「能夠在主要車站之間準時運行」的基本理念相去甚遠，JR 西日本所說的基準運行時間中包含了緩衝時間的說法是否有所欺瞞呢？

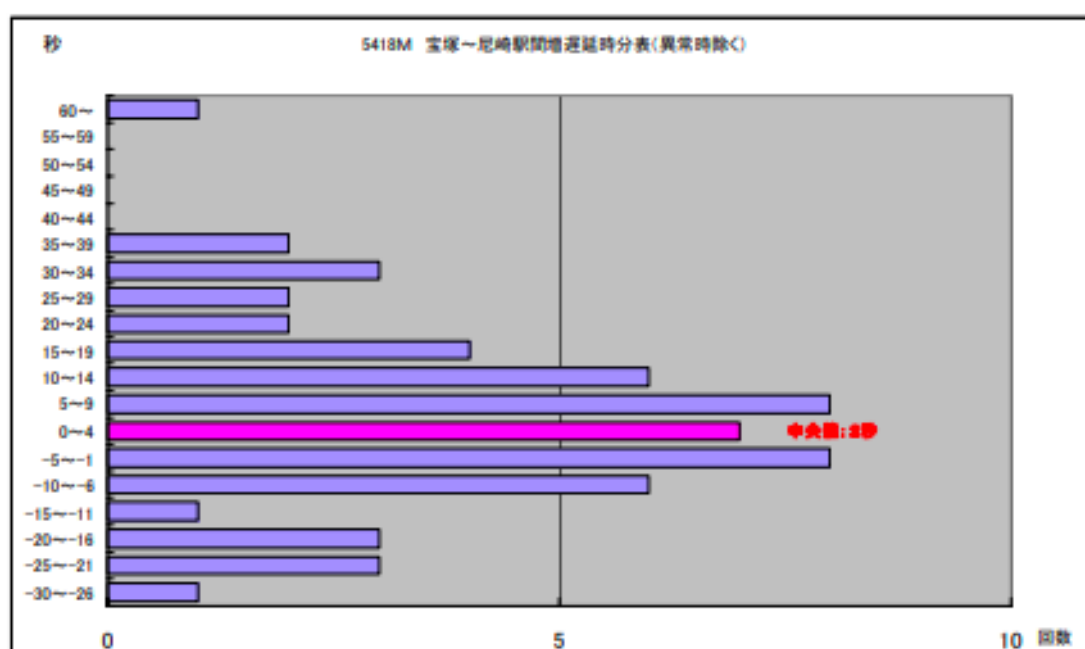
【5418M 宝塚→尼崎站間所需要運轉時分的增減算出結果】

在這張圖表中，與設定的行駛時間相差 0 到 4 秒的紅色柱狀圖位於下方的列車表示該列車在實際行駛中需要較短的時間到達目的地。然而，所有這些列車縮短的時間都在基本運營時間中預留的約 28 秒之內，即使進行恢復行駛並提早到達目的地，也可以在限制速度內安全地行駛。
