出國報告(出國類別:其他)

臺鐵電務智慧化提升計畫「電車線高速 檢查車 2 輛」採購案出廠前查核、檢驗 及測試

臺鐵電務智慧化提升計畫「電車線高速檢查車 2 輛」採購案

出廠前查核、檢驗及測試

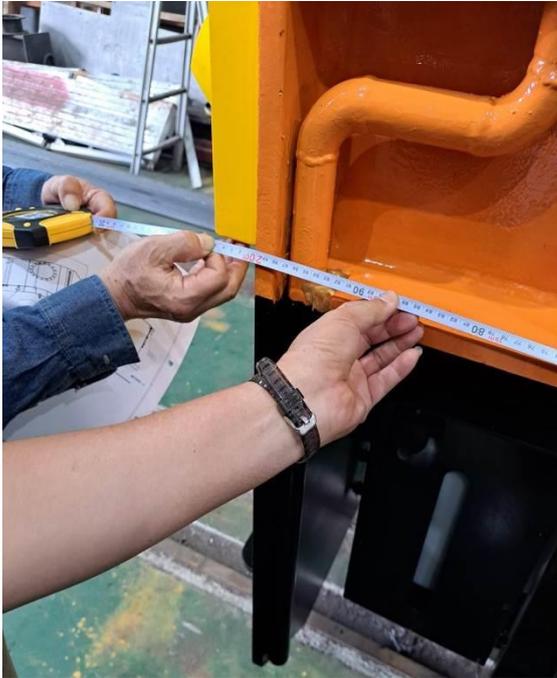
車身量測

車號		CIV03		
1	車身	標準值	抽測值	符合
	車身最大長(A)	20,000~20,015mm	20,006	
	車身最大寬(B)	2,800~2803mm	2,800	
2	車身最大高(C)	3,538~3598mm	3545	符合
	自動連結器	標準值	抽測值	
	中心高度(D)	820~890mm	870	
	索栓位	119~130mm	120	
3	鬆索位	250mm 以下	220	符合
	三態作用		正常	
3	軸距	2,198~2,202mm	2,200	符合
4	內面距離(E)	988~994mm	前右:988 後右:988.5	符合

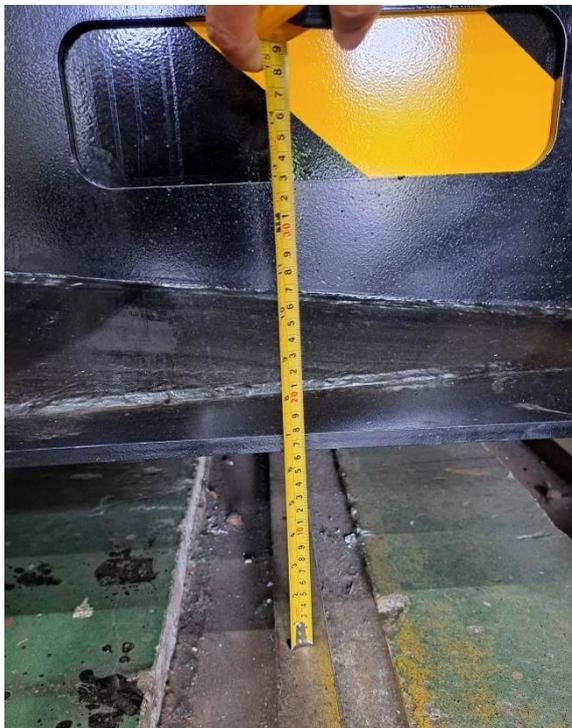
排障器高度量測

電車線高速檢查車 2 輛出廠前查核檢驗及試驗				
項目	說明	查核意見	廠商回覆	備註
一	兩台檢查車集電弓與電車線接觸畫面需能精確及清晰顯示，CIV03 影像畫面應具有與回饋智能集電弓相同清晰度	建議改善	能接受 TRA 要求事項，製作設備需要購買、組裝、試驗、安裝配件的時間。	影像清晰對現場人員檢測效率非常重要，雖有契約定義之解釋空間，惟仍希望廠商評估
二	CIV03 排障器高度其中一側安裝高度超出標準	應改善	OK	車輛排障器高度測量方式：在軌道高度測量更為準確
三	CIV03 觀察室沒有安裝雨刷	應改善	OK	觀察室 - 未安裝雨刷 > 已安裝
四	觀察室無空調出風口	應改善	使用車輛用空調	
五	兩輛車空調出風口尚未施作完成	應改善	OK

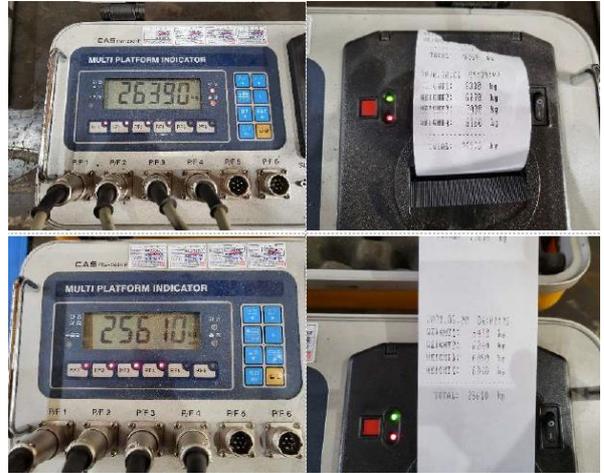
現場第三方認證資料查核

總重量:50噸±5%(47.5~52.5噸)以內

→車輛總重量:51,300kg(51.3噸)。

查核符合

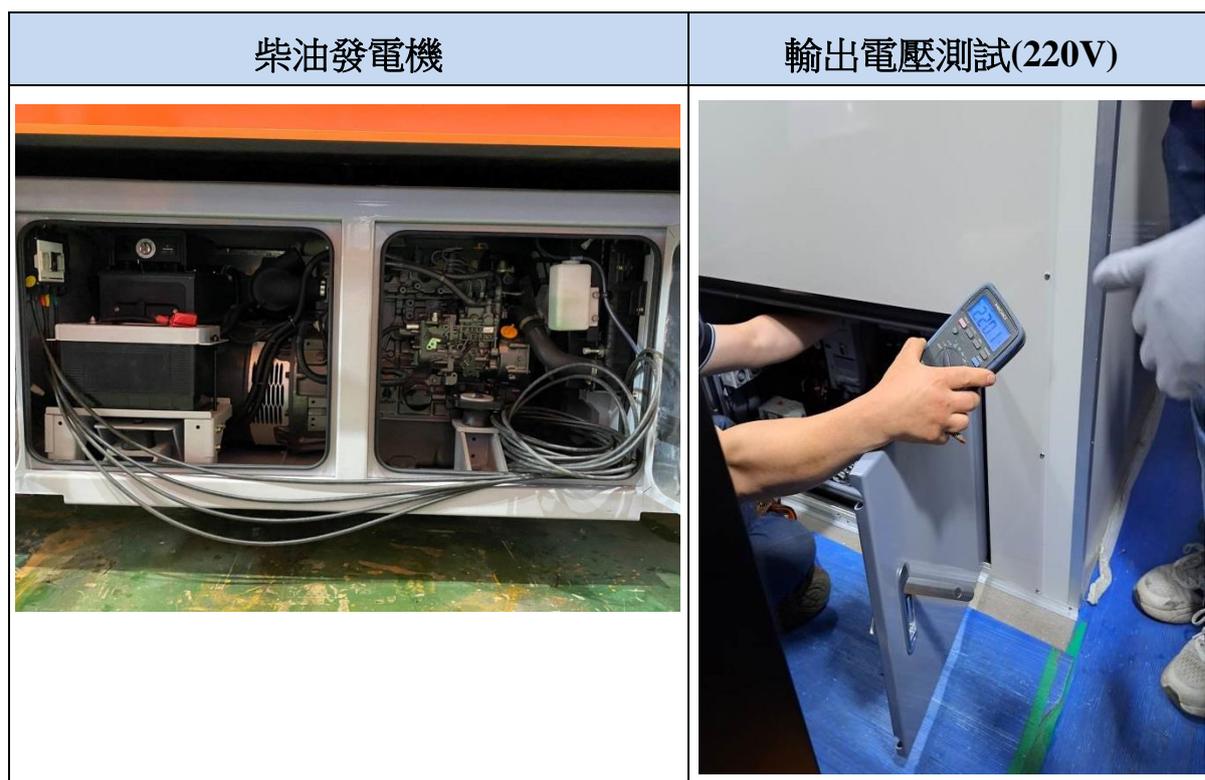
6.發電系統試驗

車號		CIV03	
柴油發電機		檢查基準	抽測結果
1	啟動/停止	順暢執行	符合
2	輸出電壓 $220V \pm 5\%$ (209~231), 60Hz	220.1V	符合

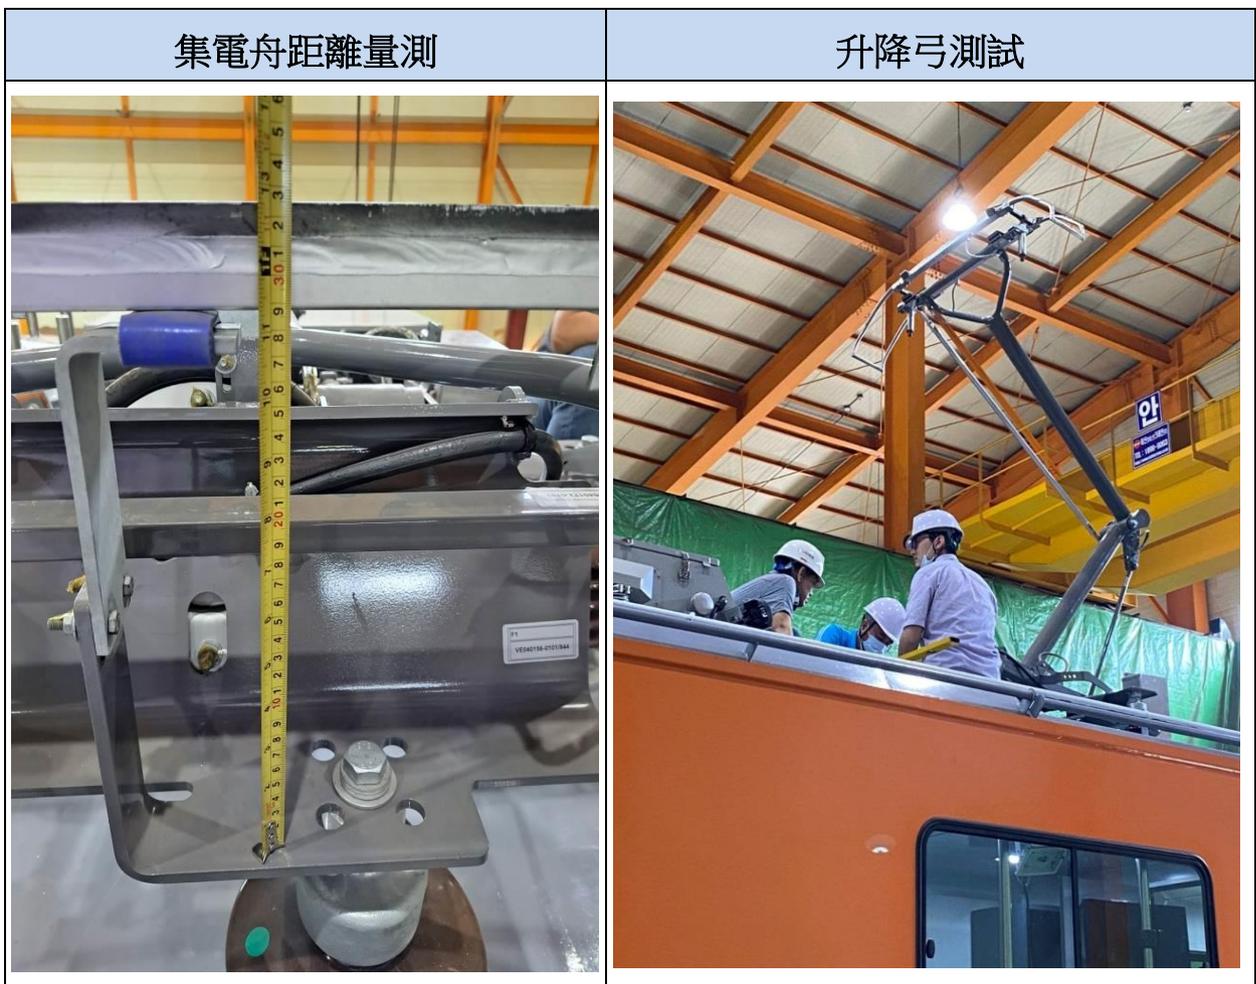
8.集電弓試驗

車號		CIV03		
集電弓		檢查基準	抽測值	抽測結果
1	集電舟	碳刷距導肩底部 300mm~367mm	320mm	符合
2	升降弓測試	集電弓升起及下降順暢		符合

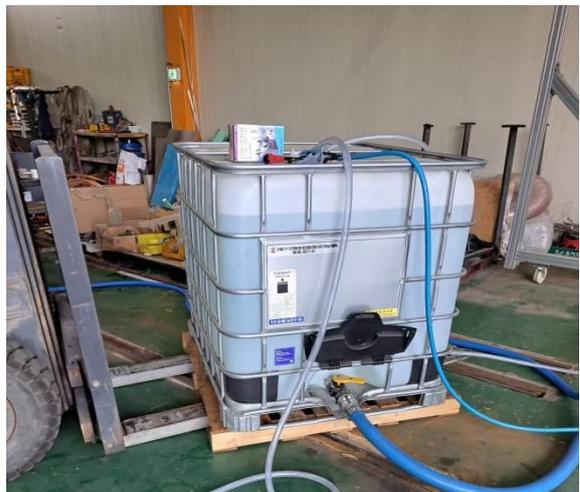
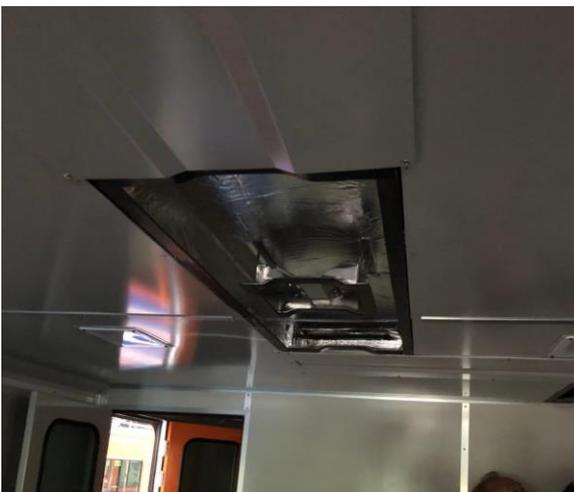
測試用水箱	駕駛室空調管路滲漏

本次水密測試後於駕駛室空調管路有滲水情形，經確認為廠商於安裝車頂冷氣時未鎖回不鏽鋼蓋板，已要求廠商改正後重新辦理測試。

一個 220V 插座一個，請依契約裝設		水的插座。 插座供電 MCCB 將更換為防漏電斷路器。	AC110V 防水插座 (20A)4 個而且需付漏電斷路器
十	第三方公證應包含車輛動態項目	建議改善	2iSYS 與未來路 (MIRAERO)協商後決定	
十一	CIV03 現場水密測試車頂冷氣區域有滲水狀況，雖確認為防水鐵板忘裝設造成，惟尚需要重新測試，另水密測試三方公證報告應包含車頂檢測設備部分，另外車頂空調機部分加強檢視	建議改善	已經採取了措施。 5/30 在 TUV 在場的情況下進行測試。	韓國裝車前將改善成果 email 交付本局確認
十二	車頂儀器不使用時有額外包覆可供室外擺放，儀器傳輸配線，線槽外電纜露出部分應防紫外線包覆及固定	建議改善	特殊鋼化玻璃及外殼由 SUS 製成，因此沒有問題。 -電纜加固措施完成。
