「北臺灣郵件作業中心函件及包裹分揀設備購
置暨維護案」信函分揀機、混信分揀機及光學
字元辨識系統工廠查驗
出國報告書

服務機關：中華郵政股份有限公司

派赴國家地區：日本東京都府中市

出國期間：112年8月27日至112年9月1日

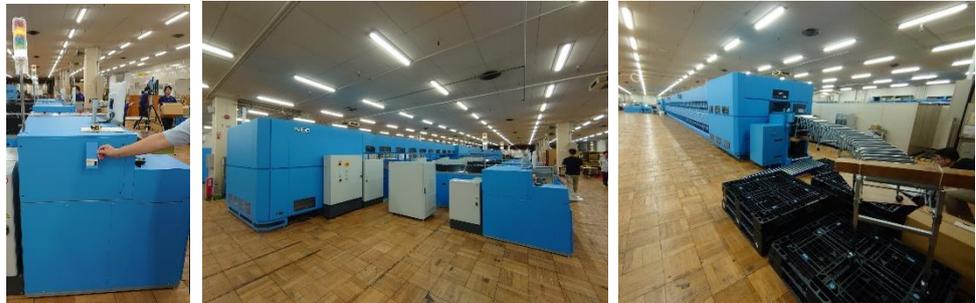
1. 製造品質(設備顏色)：確認設備顏色符合細部設計核定之色號(主體 Blue：UXG 767)，並確認外觀無損壞。

圖 1. 顏色及外觀確認

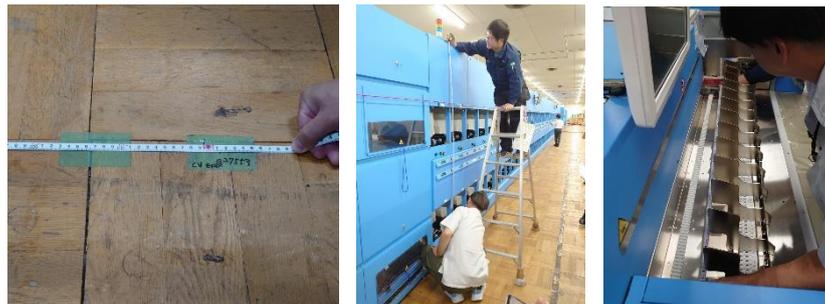
2. 設備尺寸：設備長度 42,995mm、寬度 7,745 mm、高度 2,540 mm、供信器容量 1,280 mm、分揀口數量 208 口。

圖 2. 設備尺寸及分揀口尺寸確認

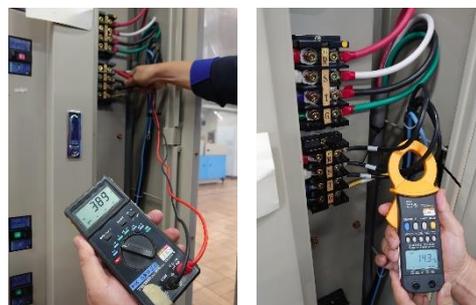
3. 耗電量：設備用電頻率為 60HZ，因工廠提供 60HZ 電源容量餘裕不足，為避免因跳電影響測試過程，本公司同意以 60HZ(主線)及 50HZ(副線)兩個系統同時對設備供電，並將兩組電源功率分別計算並加總，以確認是否符合規範。測試結果主線耗電量 9.58KW，副線耗電量 3.43KW，總計 13.01KW。

圖 3. 設備耗電量確認

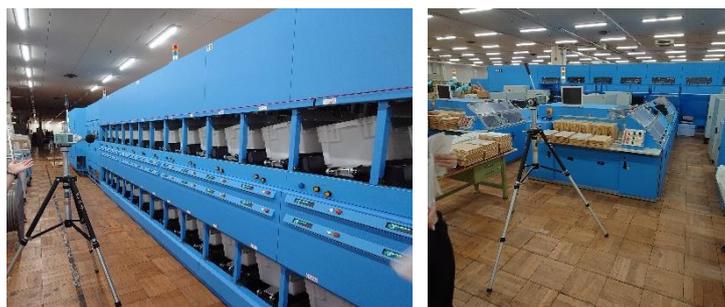
4. 噪音等級：在離地高度 1.5M、距離設備 1M 處架設分貝計，以測量設備全速運轉時之音量，挑選在供信器、分揀口等操作人員最常使用處(共 5 處)進行量測，

並針對背景噪音值進行校正後，所測得設備最大噪音值 74.5dB(A)，平均噪音值 70.8 dB(A)。

圖 4.設備噪音值確認

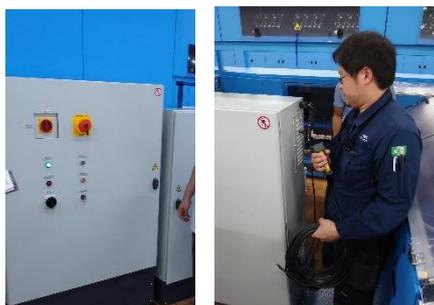
- (1) 緊急停止功能：緊急停止按鈕功能及解除測試。
- (2) 連鎖功能：確認設備外蓋遭開啟，馬達停止。
- (3) 安全開關功能：測試安全開關開啟後無法啟動設備，以及開關解除後方可啟動設備之功能。

圖 5.緊急停止按鈕及安全開關功能測試

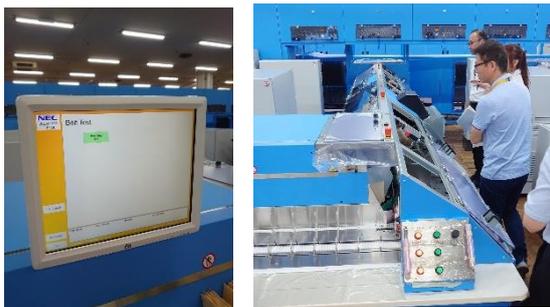
- (1) 一般測試：以不同操作層級登入系統主控台及供信器螢幕，確認各選單可正常操作。原本供信器螢幕選單畫面是依登入者層級不同，將部分無法點選之按鈕鎖定並以淡灰色字體顯示，為避免使用者誤認為系統故障，NEC 同意調整成依不同操作層級顯示不同功能選單。
- (2) 馬達測試：確認馬達啟動後，馬達及皮帶運轉是否正常。
- (3) 信件傳輸測試：確認信件可正確供入及成功分揀。

圖 6. 供信站登入畫面、信件傳輸測試

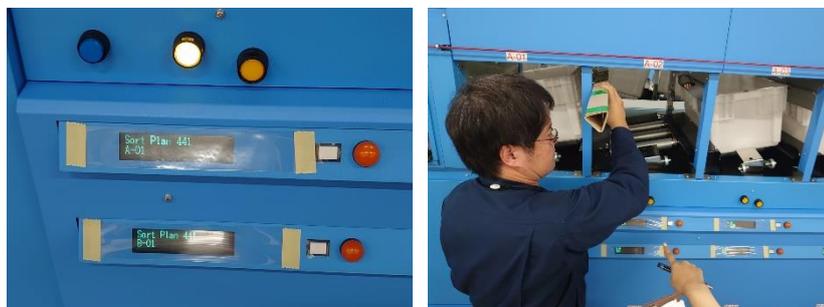
3. 警報功能：輸送路徑上如設備模組堵塞，堵塞警報功能是否正常啟動，以及後續狀況排除。
4. 操作功能：
 - (1) 分揀計畫變更：確認切換分揀計畫時，分揀口模組顯示器是否正常顯示目的地資訊。
 - (2) 堆疊功能：確認一定時間內(時間可依需求設定)未供郵件則停止揀取裝置、特定狀況下郵件是否正常導入溢流口、箱筐自動及手動排出等功能是否正常。
 - (3) 平件模式：供入無掛號條碼之郵件，並用光學字元辨識系統(以下稱 OCR)辨識郵件地址及郵遞區號。部分郵件設計成 OCR 無法辨識，並將其中 1 件以人工打碼，其餘郵件不打碼之方式操作，確認前述測試結果皆能正確分揀。
 - (4) 掛號模式：供入有掛號條碼之郵件(分成 13 碼、14 碼、20 碼)數封，測試在 OCR 辨識或人工打碼等不同操作狀態下，系統是否依照設計邏輯正常分揀至對應分揀口。
 - (5) 機械性剔除功能：依據設計文件可上機郵件尺寸、厚度、重量等規範進行測試，確認符合規範之郵件皆可正常進行分揀。

圖 7. 分揀口顯示器、堆疊功能測試

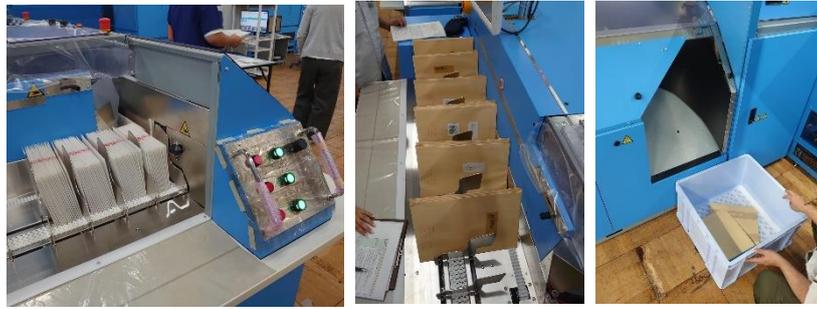
圖 8. 平件模式、掛號模式、機械性別除口

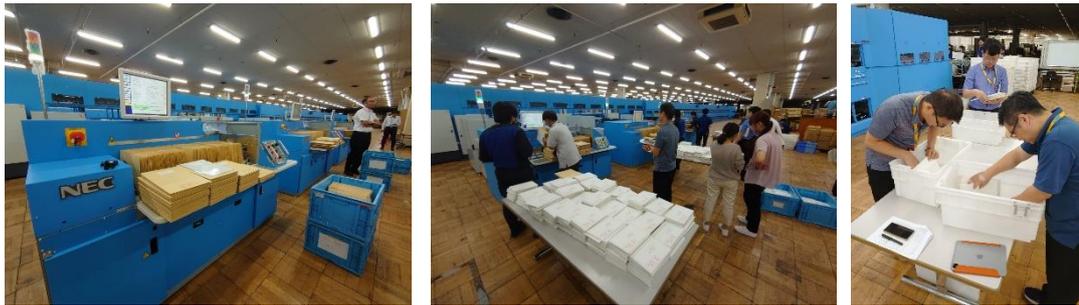
- (1) 設備處理率(扁平件)：供入扁平型郵件 1,700 封(測試用扁平型郵件尺寸分成 332*240mm 及 310*225mm 兩種)，測得其產能為 28,289 件/小時，郵件損壞率、停機率、重疊率、分揀錯誤率、總錯誤處理率等皆為 0%。
- (2) 設備處理量(混合件)：供入扁平型郵件 1,286 封、一般郵件 3000 封(測試用一般郵件郵件尺寸 229*162mm)共 4,286 封，測得其產能為 29,267 件/小時，郵件損壞率、停機率、重疊率、分揀錯誤率皆為 0%，總錯誤處理率 0.28%。

圖 9. 設備產能測試、分揀結果確認

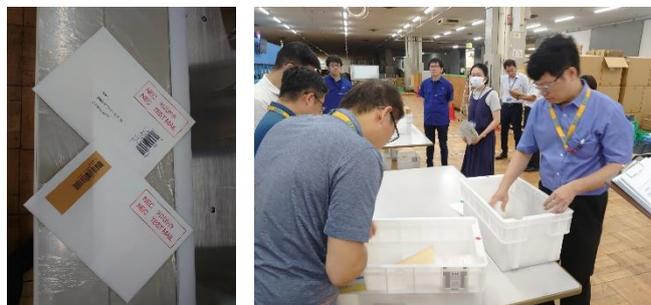
2. 辨識性能測試：供入 14 碼掛號條碼測試郵件 250 封、20 碼掛號條碼測試郵件 250 封，總計 500 封(尺寸分成 332*240mm 共 150 封，229*162mm 共 350 封)，測得其掛號條碼讀取率為 100%。

圖 10. 辨識性能測試郵件、分揀結果確認

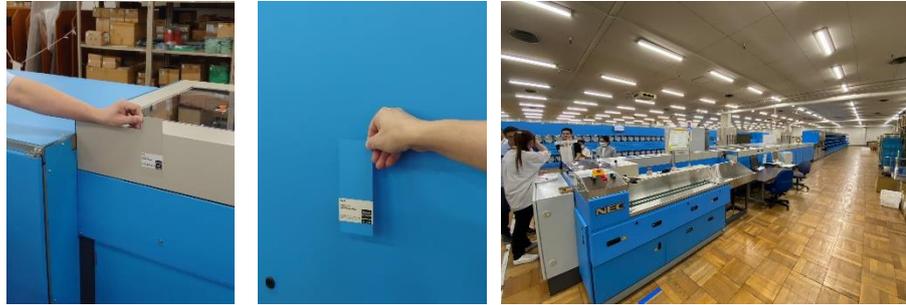
1. 製造品質(設備顏色)：確認設備顏色符合細部設計核定之色號(上蓋 White：SG2039，邊門、側蓋：Blue：UXG 767)，並確認外觀無損壞。

圖 11.顏色及外觀確認

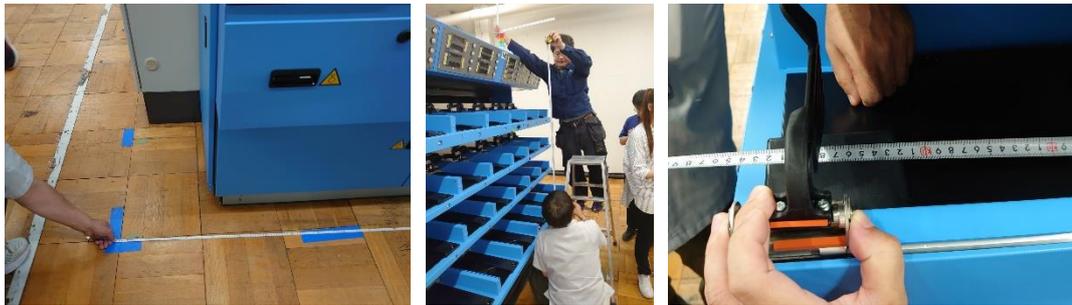
2. 設備尺寸：設備長度 38,863mm、寬度 3,282mm、高度 2,190mm、供信器容量 1,206mm、分揀口容量 380mm。

圖 12.設備尺寸及分揀口尺寸確認

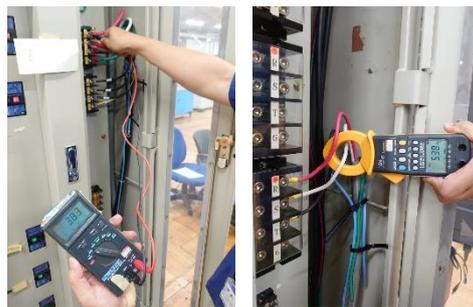
3. 耗電量：與 MMS 測試方式相同，以 60HZ(主線)及 50HZ(副線)兩個系統同時對設備供電。測試結果主線耗電量 18.92KW，副線耗電量 2.03KW，總計 20.95KW。

圖 13.設備耗電量確認

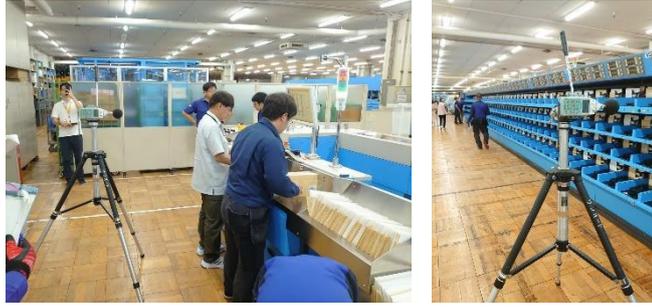
4. 噪音等級：在離地高度 1.5M、距離設備 1M 處架設分貝計，以測量設備全速運轉時之音量，挑選在供信器、分揀口等操作人員最常使用處(共 5 處)進行量測，並針對背景噪音值進行校正後，所測得設備最大噪音值 73.3dB(A)，平均噪音值 70.0

dB(A)。

圖 14.設備噪音值確認

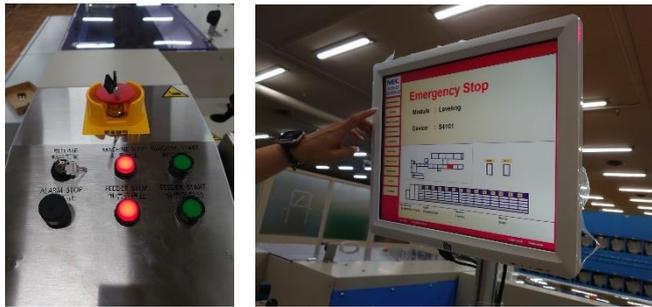
- (1) 緊急停止功能：緊急停止按鈕功能及解除測試。
- (2) 連鎖功能：確認設備外蓋遭開啟，馬達停止。
- (3) 安全開關功能：測試安全開關開啟後無法啟動設備，以及開關解除後方可啟動設備之功能。

圖 15.緊急停止按鈕及警示畫面

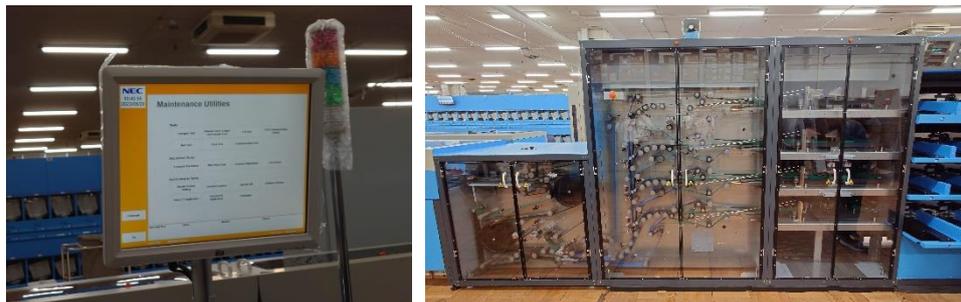
- (1) 一般測試：以不同操作層級登入系統主控台及供信器螢幕，確認各選單可正常操作。原本供信器螢幕選單畫面是依登入者層級不同，將部分無法點選之按鈕鎖定並以淡灰色字體顯示，為避免使用者誤認為系統故障，NEC 同意調整成依不同操作層級顯示不同功能選單。
- (2) 馬達測試：確認馬達啟動後，馬達及皮帶運轉是否正常。
- (3) 信件傳輸測試：確認信件可正確供入及成功分揀

圖 16.供信站登入畫面、信件傳輸測試

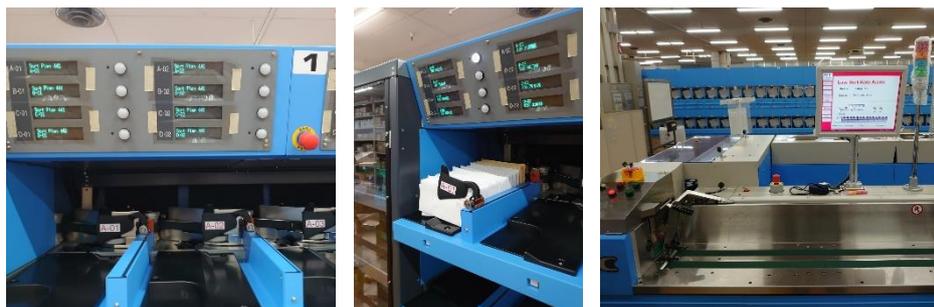
3. 警報功能：輸送路徑上如設備模組堵塞，堵塞警報功能是否正常啟動，以及後續狀況排除。
4. 操作功能：
 - (1) 分揀計畫變更：確認切換分揀計畫時，分揀口模組顯示器是否正常顯示目的地資訊。
 - (2) 分揀口控制：確認一定時間內(時間可依需求設定)未供郵件則供信器停止、供信器啟動按鈕、分揀口滿載至一定程度時將郵件送至溢流口、溢流口滿載至一定程度時設備停止等功能是否正常。
 - (3) 螢光條碼控制：LSM 會依據不同設定模式及郵件狀態，判斷需噴印目的地螢光條碼或 VCS 螢光條碼，藉由供入不同種類郵件(OCR 可辨識、OCR 無法辨識、有 VCS 條碼但未人工打碼)測試設備能否依據邏輯正確進行螢光條碼噴碼並分揀至正確分揀口。同時測試若供入大量(數量可調整)螢光條碼驗證錯誤郵件，或應由人工打碼但未打碼郵件，系統將停止供信並亮起指示燈。
 - (4) OCR 模式：供入不同條件之測試郵件(OCR 可辨識地址及郵遞區號、OCR 無法辨識地址及郵遞區號、地址及郵遞區號與 VCS 條碼相符/不符)，以驗證設備可依據邏輯將郵件分揀至對應之分揀口，或正確噴印/不噴印螢光條碼等功能。
 - (5) BCR 模式：將預先噴印 VCS 螢光條碼之郵件，以螢光墨水覆蓋螢光條碼，並確認郵件被傳送至指定剔除分揀口。(註：本測試項目第 1 次測試未成功，經 NEC 調整參數後通過測試，詳請參「三、測試衍生狀況概述」)
 - (6) OCR 直接分揀模式：供入 OCR 可辨識/不可辨識郵件，確認經由 by-pass 路徑傳送郵件，並依邏輯判斷分揀至對應分揀口，所有郵件皆無噴印螢光條碼。
 - (7) 掛號模式：供入有掛號條碼之郵件(分成 13 碼、14 碼、20 碼)數封，測試在 OCR 辨識及人工打碼等不同操作狀態下，系統是否依照設計邏輯正常分揀至對應分揀口。
 - (8) 機械性剔除功能：依據設計文件可上機郵件尺寸、厚度、重量等規範進行測

圖 17.分揀口顯示器、分揀口滿載測試、大量驗證錯誤警示

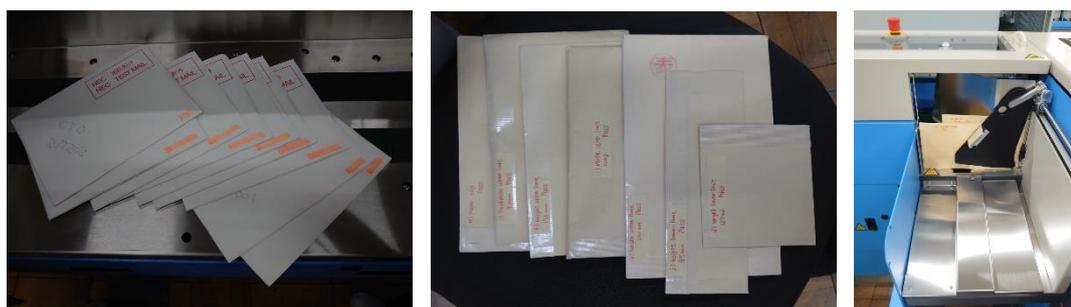
圖 18.OCR 模式測試郵件、可上機郵件尺寸測試、機械性別除口

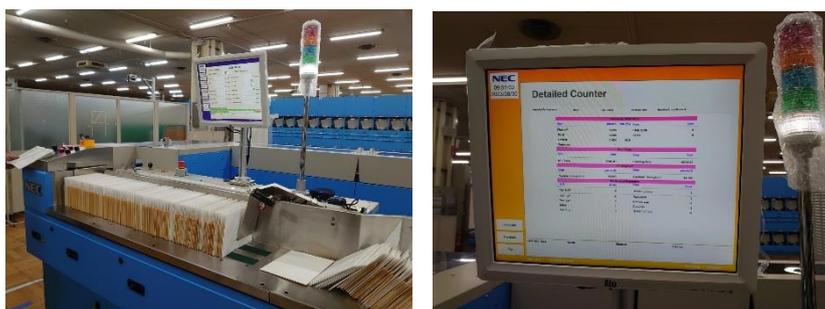
1. 設備性能測試：供入有地址及郵遞區號的測試郵件 3,500 封(設備測量之郵件平均長度 216mm)，測得其產能為 45,071 封/小時，如以規範所訂信件平均長度 230mm 進行換算，其產能為 43,043 件/小時。郵件損壞率及停機率為 0%，分揀錯誤率及重疊率皆為 0.029%，總錯誤處理率為 0.49%。

圖 19.性能測試郵件、分揀性能資訊

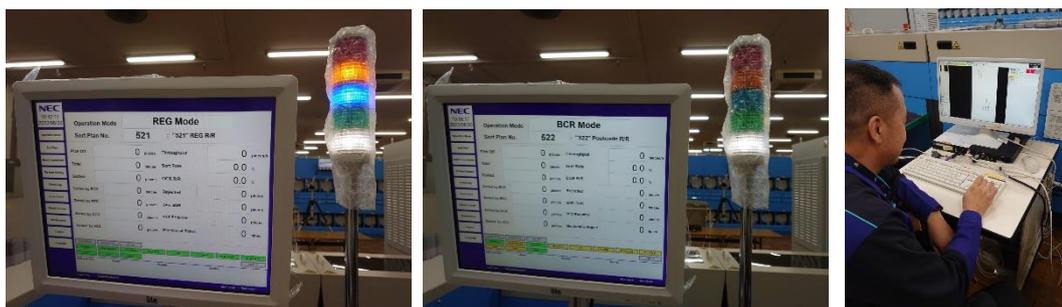
- (1) 掛號條碼讀取率測試：供入含有 14 碼掛號條碼測試郵件 250 封，20 碼掛號條碼測試郵件 250 封，總計 500 封(尺寸皆為 220*110mm)，測得其掛號條碼讀取率為 100%。
- (2) 目的地螢光條碼讀取率測試：供入含有目的地螢光條碼測試郵件 500 封(尺寸

220*110mm)，測得其目的地螢光條碼讀取率為 100%。

(3) VCS 螢光條碼螢光讀取率測試：供入含有 VCS 螢光條碼測試郵件 500 封(尺寸 220*110mm)，測得其 VCS 螢光條碼讀取率為 100%。

(4) 離線 VCD 性能測試：將系統 OCR 關閉並供入含有 6 碼郵遞區號測試郵件 200 封(尺寸 220*110mm)，此時先不予人工打碼，則設備將在信件上噴印 VCS 螢光條碼並傳送至指定剔除口，此時將所有離線影像以人工方式打入正確 6 碼郵遞區號，再將 200 封測試郵件收集完成送回供信站重新導入，測得其重上機接受率為 100%，重上機誤分率為 0%。

圖 20. 辨識性能資訊、人工離線打碼
