出國報告（出國類別：其他）

柴電機車 34 輛檢驗

服務機關：交通部臺灣鐵路管理局

報告日期：113年1月29日

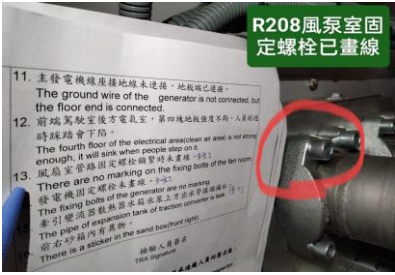
<p>R208風泵室固定螺栓已畫線</p> </div>

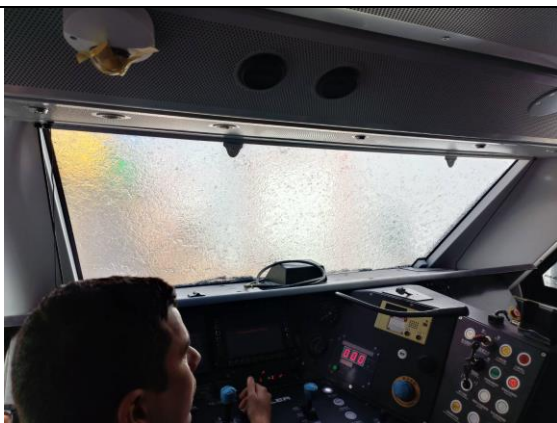
水密測試(車内)

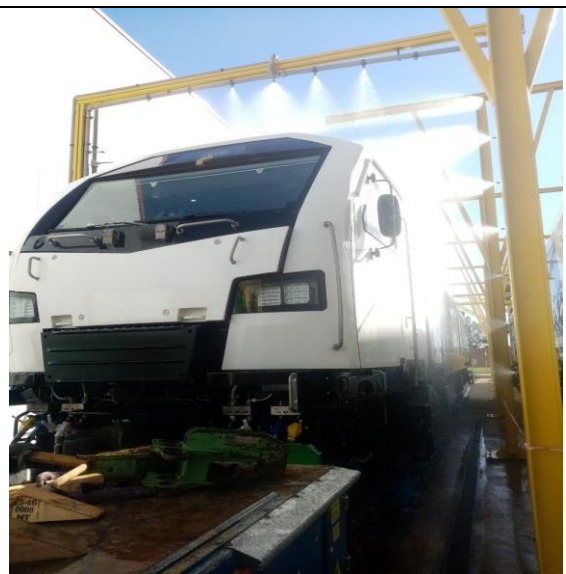
水密測試(車外)

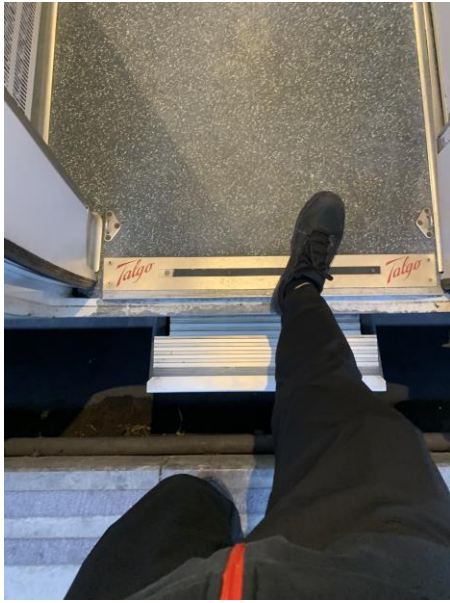
(左圖：高鐵列車車廂與月有臺階，且間隙大)

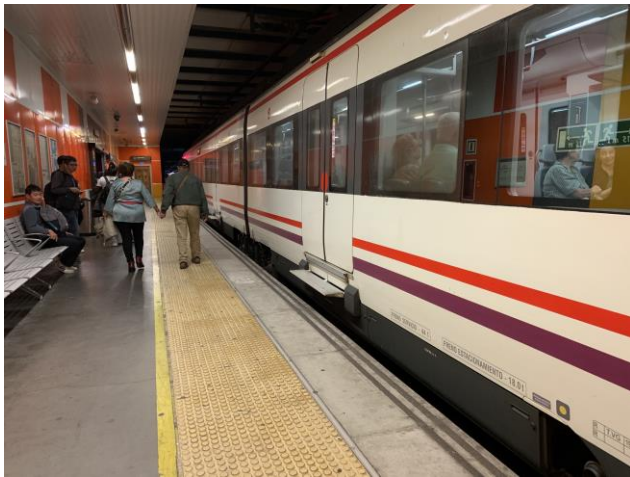
(左圖：通勤車月臺與車廂臺階)
