參加「鐵道脫軌調查分析訓練
(Undertake a Derailment
Investigation)」課程出國報告

服務機關：國家運輸安全調查委員會

報告日期：民國 113 年 01 月 31 日
分類號/目
關鍵詞：鐵道事故、出軌調查

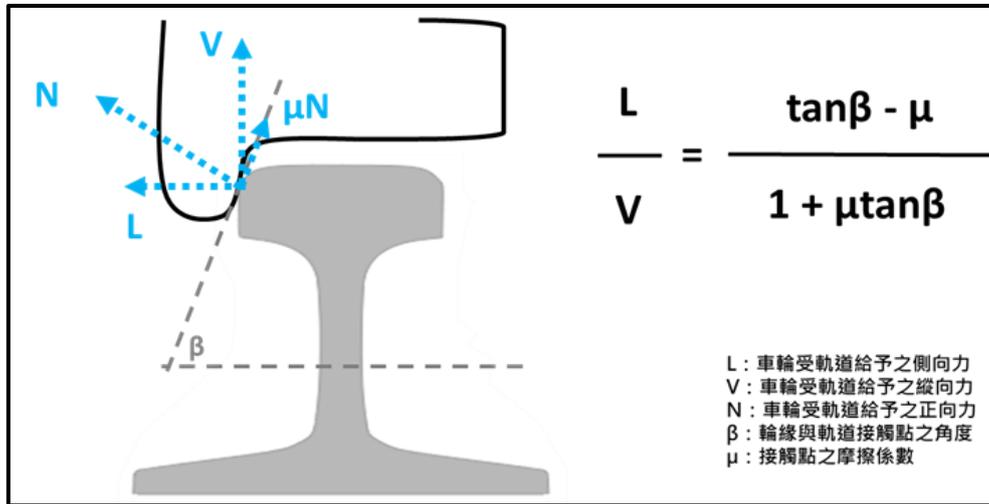
圖 3-1 NADAL 公式

在脫軌事故調查中，NADAL 公式為車輪爬軌提供了計算理論，NADAL 公式以 L/V 比值呈現（如圖 3-1），如果實際輪軌接觸樣態超過 L/V 值，則爬軌可能性相當大；此外在正向力減少或側向力增加的狀況下，L/V 值皆會降低，增加出軌的風險。

由上述的 NADAL 公式可知，輪緣與軌道接觸點之角度，以及在該點之摩擦係數，兩者是造成列車脫軌的關鍵因素，摩擦係數增加或輪緣與軌道接觸點之角度減少，均會降低臨界 L/V 值，且增加輪緣爬上脫軌之風險，L/V 值與輪緣與軌道接觸點角度之關係如下圖 3-2。

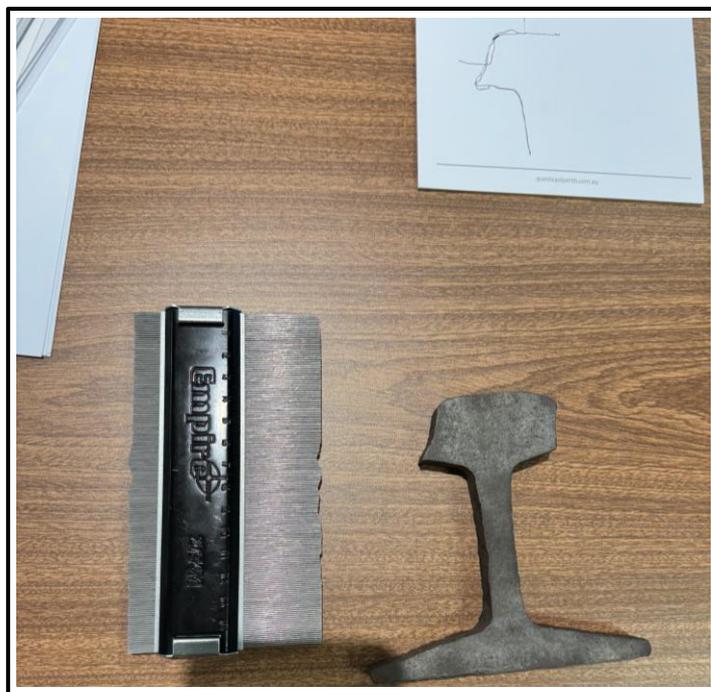
圖 3-3 取型器

在調查輪緣爬上型之脫軌事故時，應使用工具記錄車輪踏面輪廓及軌道之軌頭輪廓，講師使用「取型器」做為量測示範工具（圖 3-3）。至於摩擦係數則較難量測，通常可透過電子設備進行量測，量測之讀數通常是浮動的，需要取其平均值做為摩擦係數值。

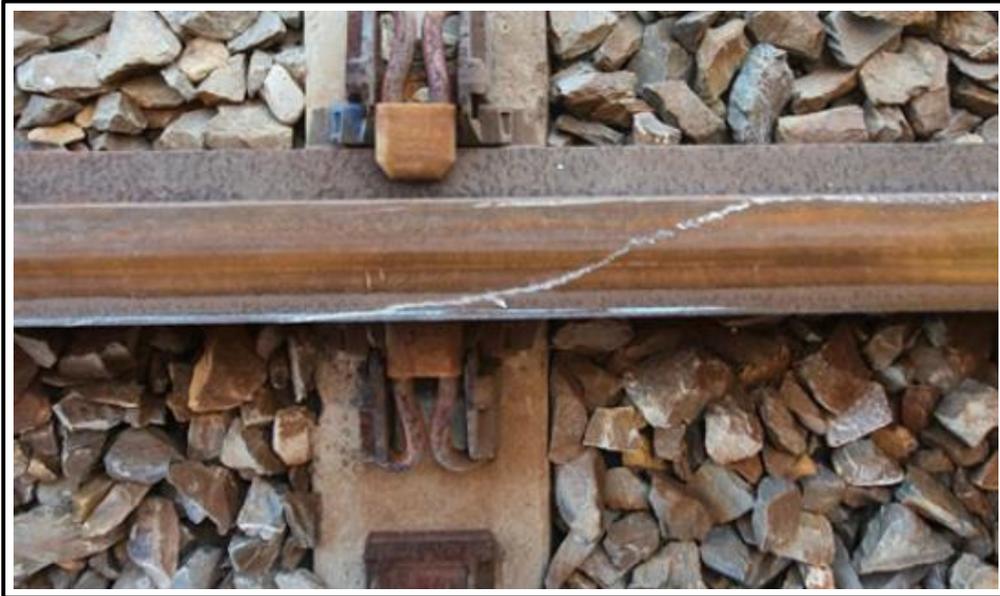
圖 3-4 短輪緣痕

短輪緣痕：長度小於 600 公釐，橫向力所造成車輪爬軌，如下圖 3-4。

形成短輪緣痕之可能成因包含：

- 較嚴重的推拉力衝擊
- 不適當的列車操作產生的縱向力
- 列車因重量分佈不均的車廂產生縱向力
- 突然的車廂負載位移
- 軌道挫曲
- 車輛元件失效，如聯結器、輪緣或輪圈
- 轉向架無法正常轉向
- 與其他車輛或道旁異物衝撞

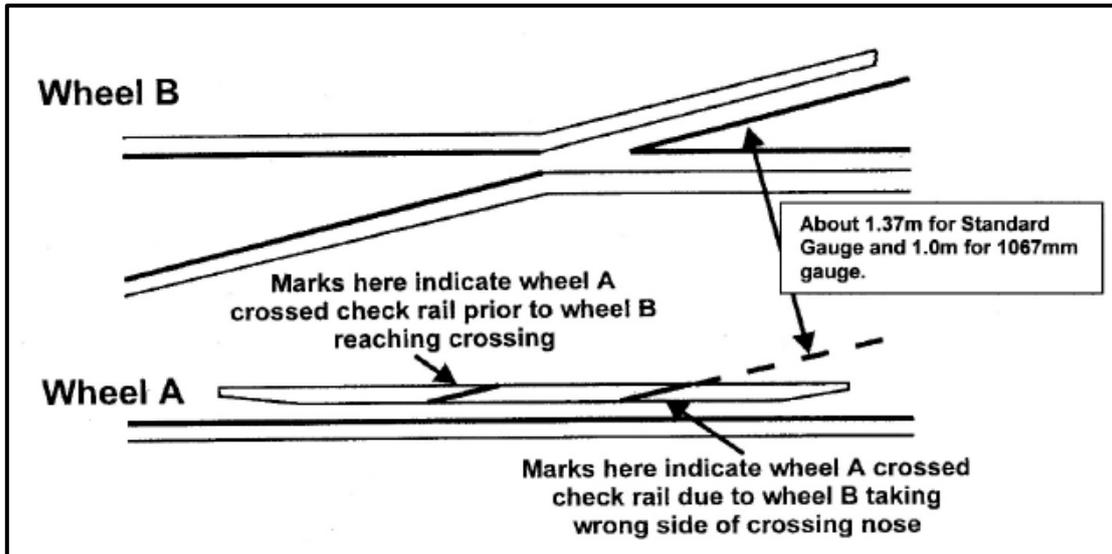
圖 3-5 道岔區岔心處出軌痕跡調查

岔心處：常見出軌類型為車廂轉向架車輪被引導往錯誤的路線方向行駛，且防脫護軌表面會有清楚的輪緣痕跡出現。對於道岔區岔心處的出軌調查，建議調查人員應記錄並量測出軌痕跡相對岔心點的距離關係，如出軌標記位於岔心前方，則可能為轉向架車輪走錯路徑導致車輪爬上防脫護軌（如圖 3-5），另應對出軌列車之轉向架車輪尺寸及道岔區防脫護軌相關尺寸進行量測確認。

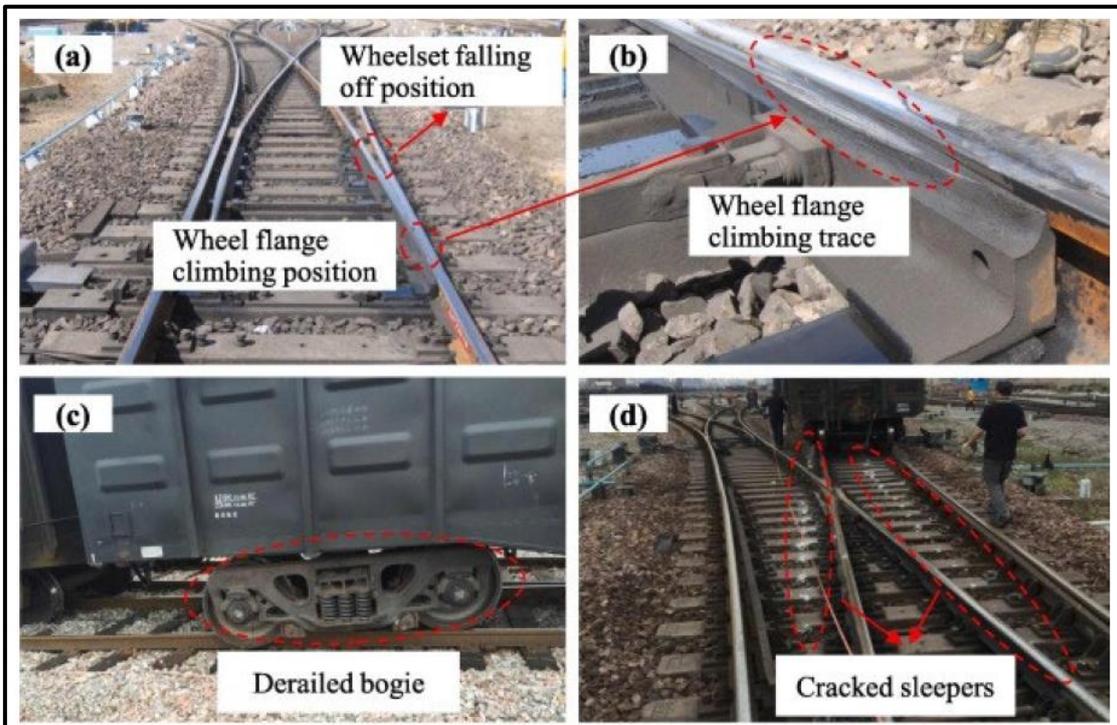
圖 3-6 道岔區列車出軌案例練習

在課程中也提供道岔區發生列車出軌事故案例（如圖 3-6），讓學員在分組討論中探討可能造成列車出軌之成因。

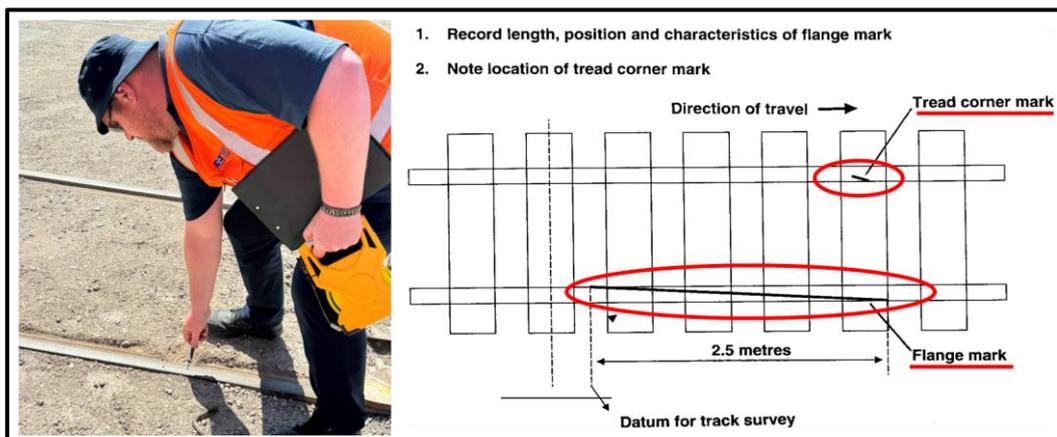
圖 3-7 講師標示 Tread corner mark 及 Flange mark

首先 Greg 講師先在軌道上標定假設的出軌點，並且模擬繪製出 Tread corner mark 及 Flange mark，請學員判讀出軌痕跡及出軌方向（如圖 3-7）。

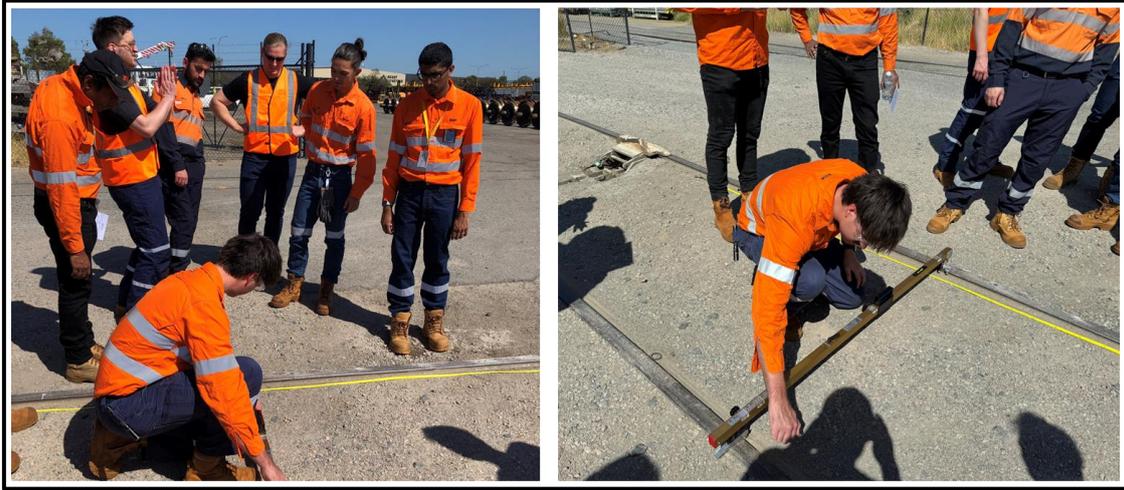
圖 3-8 學員操作軌距尺

判讀軌面出軌痕跡後，接著講師請學員操作軌距尺進行測量，由出軌點起向列車駛來方向量測 50 公尺，接著每隔 1 公尺標繪出測量點，由學員實際操作量測各點位的軌距及水平值（如圖 3-8），並做成紀錄。

值得注意的是，本次訓練課程場地的軌床，都已被混凝土及砂石覆蓋，已無法判別軌枕位置，而本會過去辦理部分出軌調查案件時，是以「軌枕處」作為量測之點位（詳運安會 1110730 台糖五分車蒜頭糖廠正線出軌事故調查報告），此差異並無對錯性，端看事故樣態、現場環境等因素進行操作。

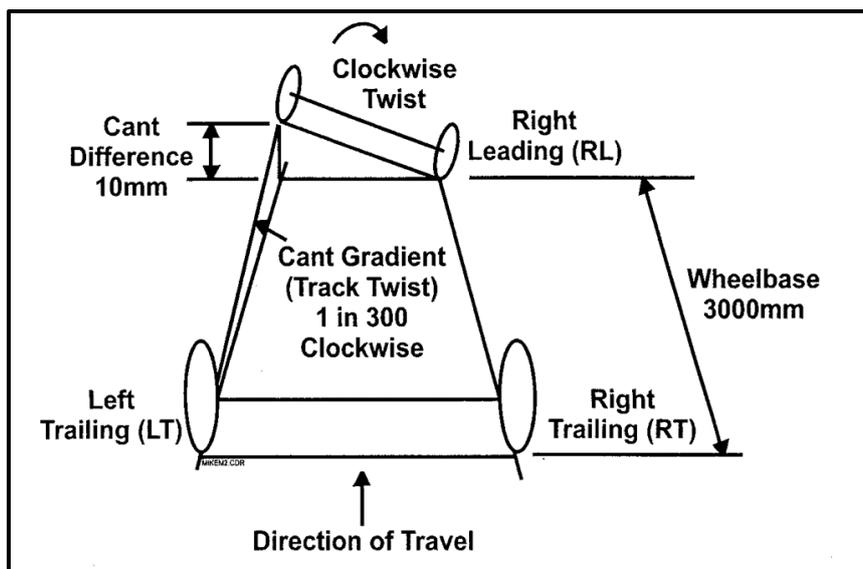
圖 3-9 軌道扭曲（Track Twist）圖示

取得所有數據後，Greg 講師請學員將量測值練習謄錄於表格中，並請學員計算出每 1 公尺間及每 7 公尺間的水平變化，以瞭解軌道扭曲（Track Twist）情形（如圖 3-9），透過數據實際演算，學員更加深入了解現場量測之意義，以及相關數據應用在脫軌調查之範圍。

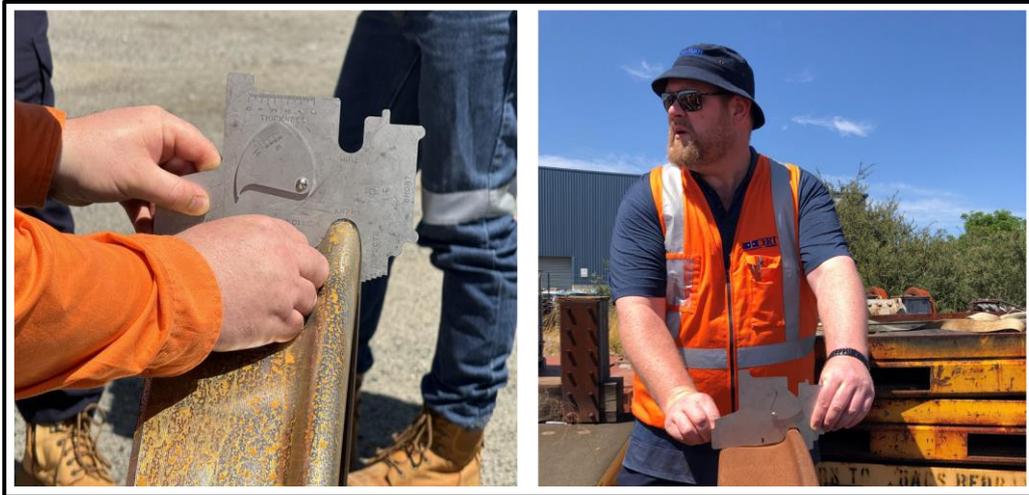
圖 3-10 操作鋼輪磨耗尺

在量測完軌道數據後，Greg 講師接著請學員操作鋼輪磨耗尺（圖 3-10），該磨耗尺較一般營運單普遍使用的「輪箍規」構造相對簡易，主要是讓調查人員可在事故現場第一時間迅速瞭解鋼輪輪緣磨耗情形，至於詳細的鋼輪相關數據，仍需要在事故排除後進行進一步的量測。

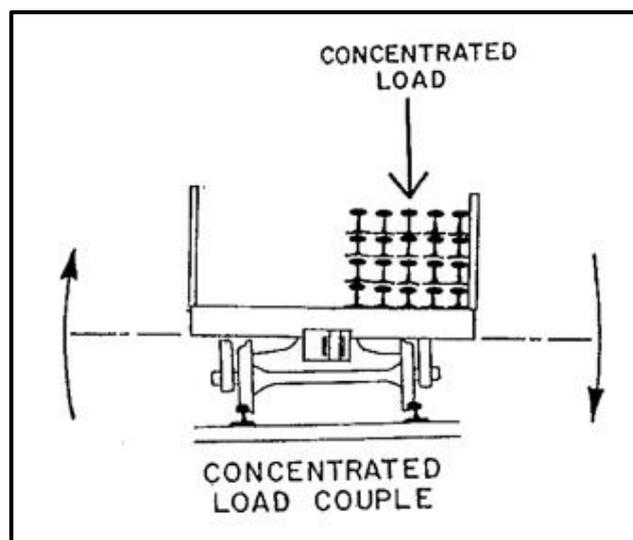
圖 3-11 列車偏載圖示

第三日下午的課程拉回室內，Greg 講師介紹幾個澳洲當地的事務案例，並且介紹貨物列車偏載的脫軌說明（如圖 3-11），相較於臺灣，澳洲當地的鐵路運輸是以貨運為大宗，所以貨車偏載造成的脫軌有相當多的案例，講師也透過實際影片，讓學員瞭解列車偏載狀態下，列車動態行駛的晃動情況。

至於列車在偏載的狀況下，是否可能造成出軌，可以使用簡易的公式進行初步驗證，主要是將車廂兩側承載重量比例進行比例換算，其公式如下：

$$\frac{A-B}{A+B} \times 100\% = \text{Imbalance}$$

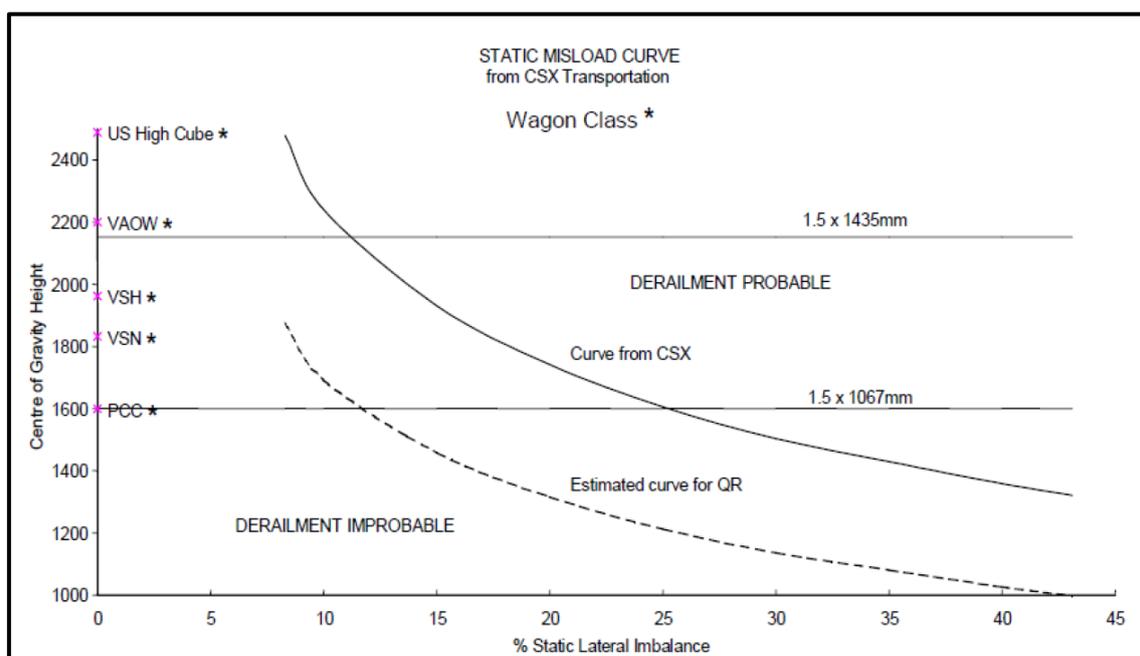
圖 3-12 列車偏載臨界曲線圖（講師引用自 CSX Transportation 資料）

而經由上列公式計算出的偏載值，通常是以 15%作為偏載臨界，在貨運裝卸上應避免類似有高過臨界值的狀況發生，實務上澳洲的鐵路營運單位都採取更嚴格的方式來對承載進行規範，有關在標準軌、窄軌狀況下的偏載臨界值，以下提供了簡易的曲線圖進行判斷（如圖 3-12），
