## 鋼結構橋樑維修技術 考察報告書

服務機關：交通部台灣區國道高速公路局

# 鋼結構橋樑維修技術 考察報告

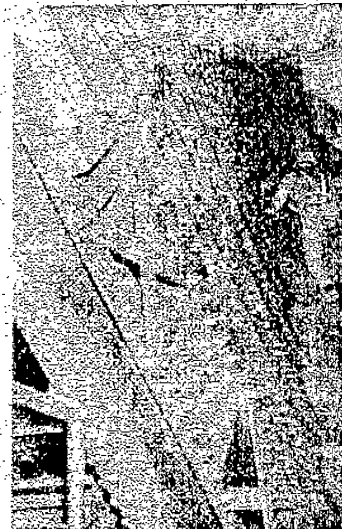
＜写真＞瀬戸大橋パンフ「アンカレイジ内  
部ではストランド1本1本を厳密に点検」

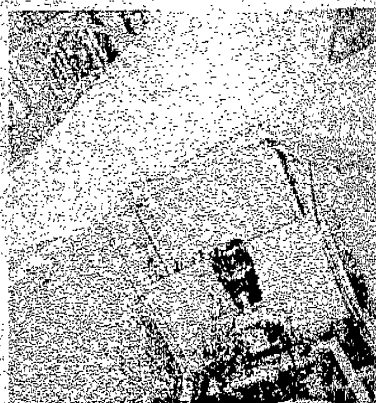
橋桁中央の白色光を橋桁下部の固定カメラから捕らえ、たわみ値などを計測します。吊橋の変位値を自動計測し管理事務所にデータを転送しています。

<写真>瀬戸大橋パンフ「橋体変位観測装置」
