## 實習國外核電廠反應器爐心噴灑系統組件 焊道龜裂之修復計劃報告

服務機關：台灣電力公司  
第一核能發電廠

## 三、實習內容：爐心噴灑管路更換工作

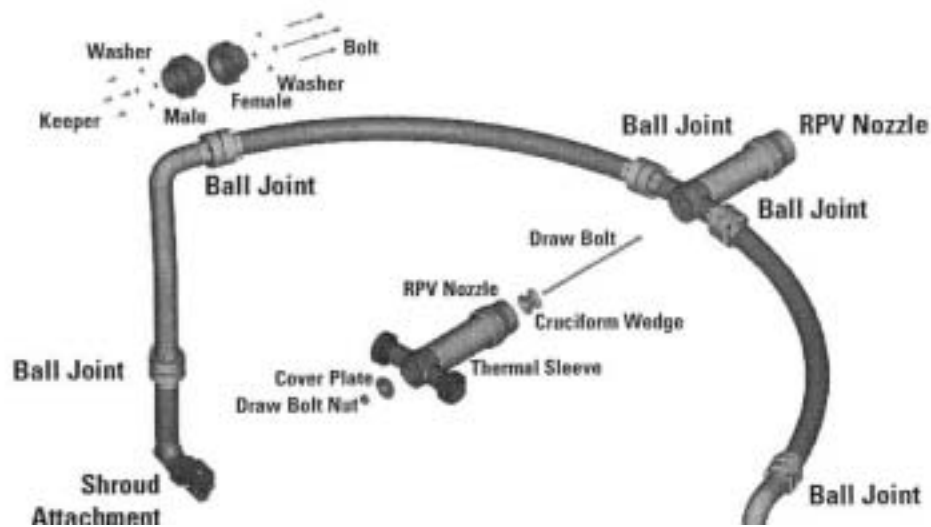
## ***Nuclenor Full Replacement***

西班牙 Nuclenor 核電廠之爐心噴灑管路更換工作，範圍係自反應爐 Nozzle 安全接頭到爐心噴灑噴嘴之間的管路全部更換，另外於爐心噴灑噴嘴之 T-BOX 處安裝管夾，以免如果 S-2 焊道裂穿而有限制管路脫斷之作用，此項工作包括訓練、工具檢定、有效率地動員到電廠及施工前準備，使得實際安裝工期為 10.14 天完成，係奇異公司與 Nuclenor 核電廠合作團隊完美表現之一例。

爐心噴灑管路更換工作之水中作業包括三個階段；舊硬體移除、表面處理、新硬體安裝。緊要時程爐心噴灑管路更換部份非常成功，包括新的 T-boxes 及 thermal sleeve 組件、水平管路、垂直管及下彎頭部份、爐槽托架管夾、sparger T-box restraints 等硬體之安裝，現場新硬體安裝完全不需要電焊。
