# 經濟部國營會所屬各機關因公出國人員出國報告書

赴韓國鐵道車輛株式會社研習八輛電聯車車體組裝技術及流程

出國人員服務機關：唐榮鐵工廠股份有限公司軌道車輛事業部

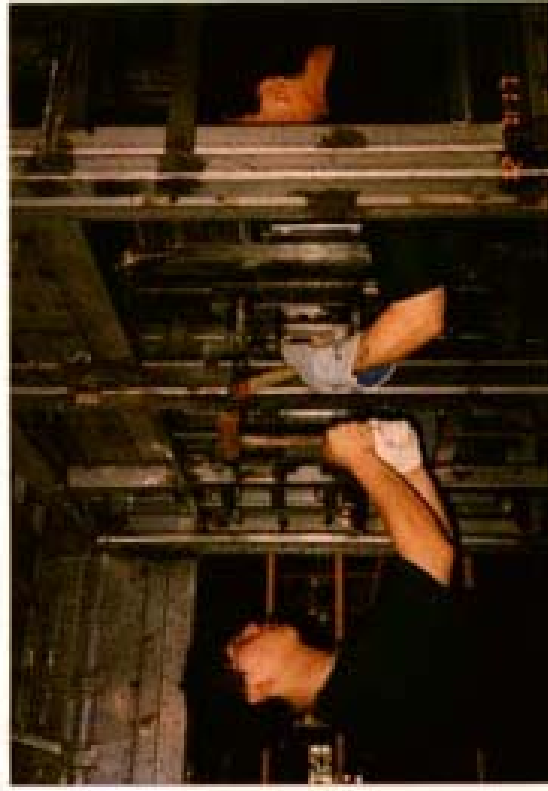
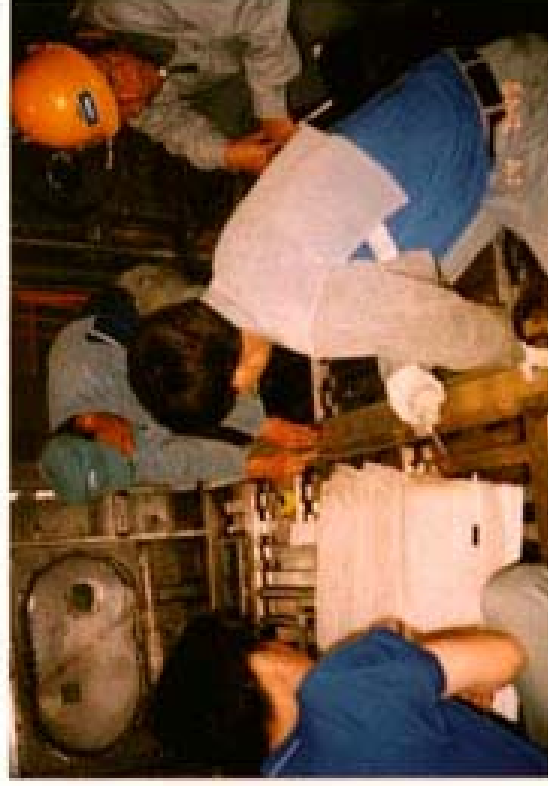
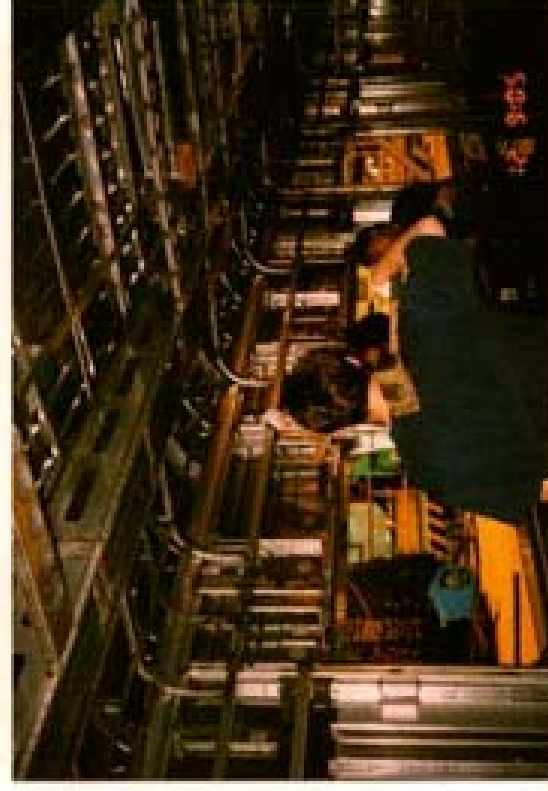
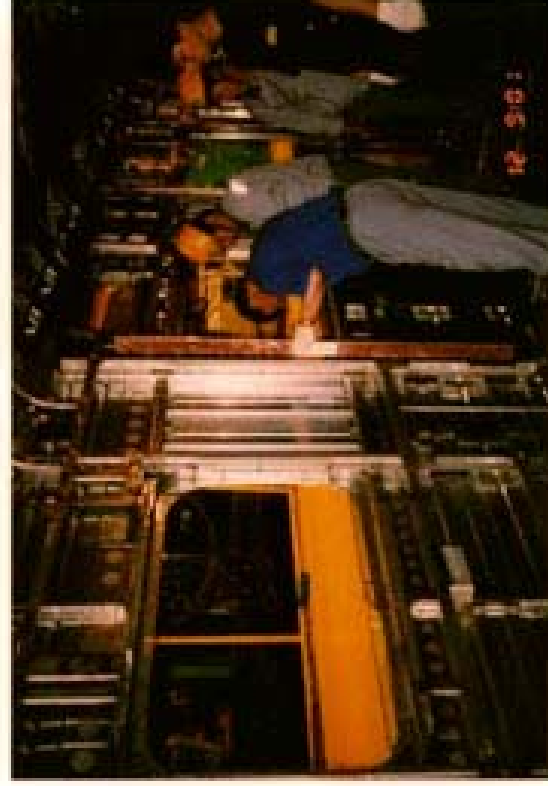
照片二：鋼體骨架變形校正

#### 三、鋼體骨架變形校正：『照片二』

- 1.廁所骨架、門柱等變形：用鐵槌敲打、整平。
- 2.內隔間骨架變形：則利用熱漲冷縮原理，即用瓦斯火焰加熱，再以水急速冷卻的方法，使其恢復平整。

3.外側板凹凸不平：用塑膠榔頭錘打，使之平整。

使用工具：量尺、鐵槌、橡皮塑膠榔頭、瓦斯、加熱器、瓦斯切割器、噴水器及軟管等。

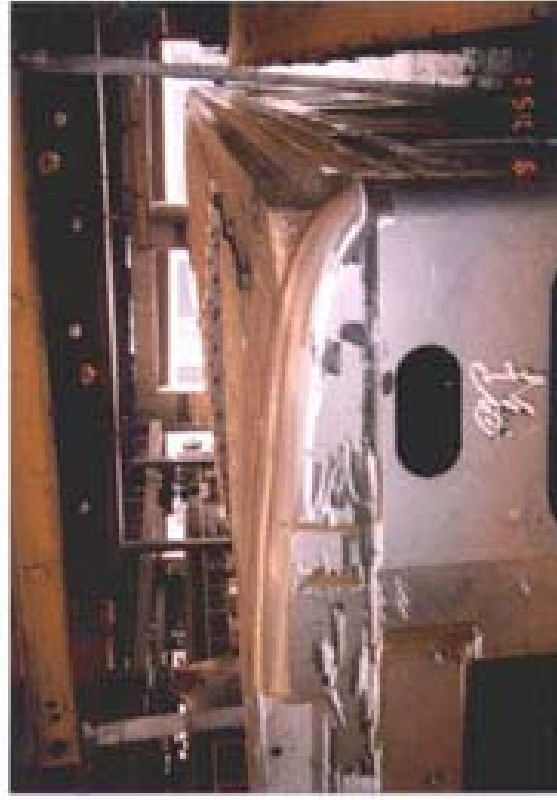
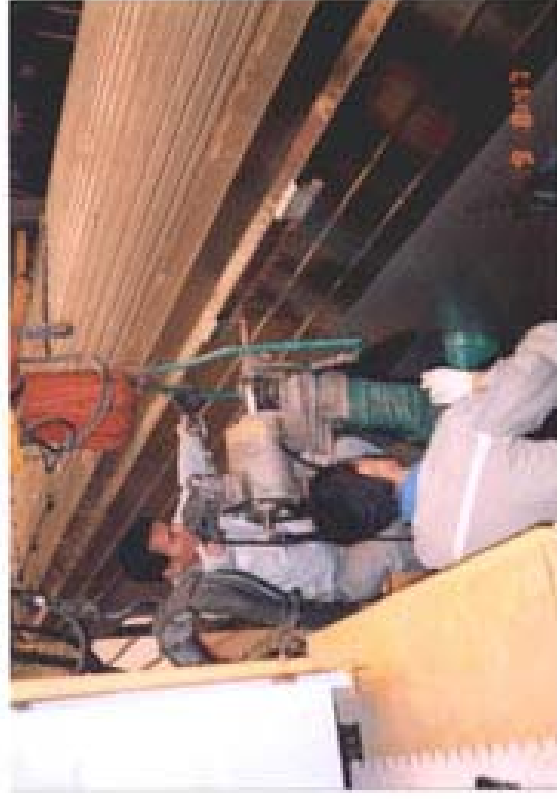
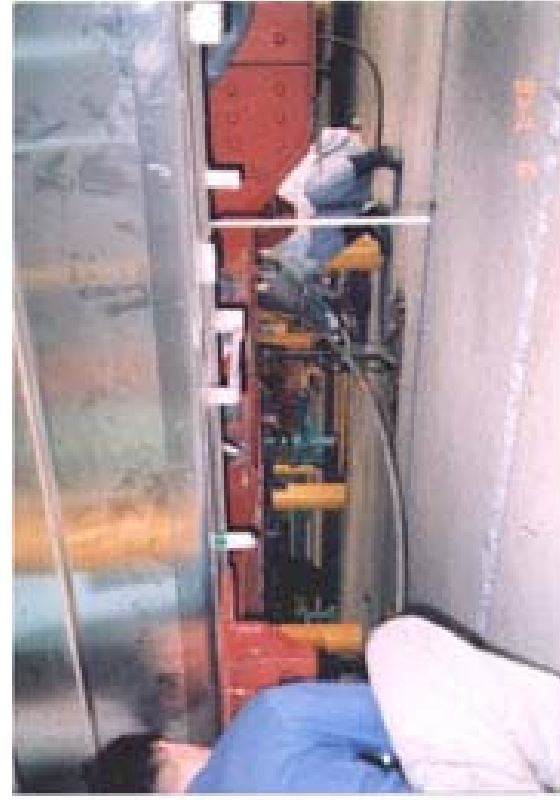
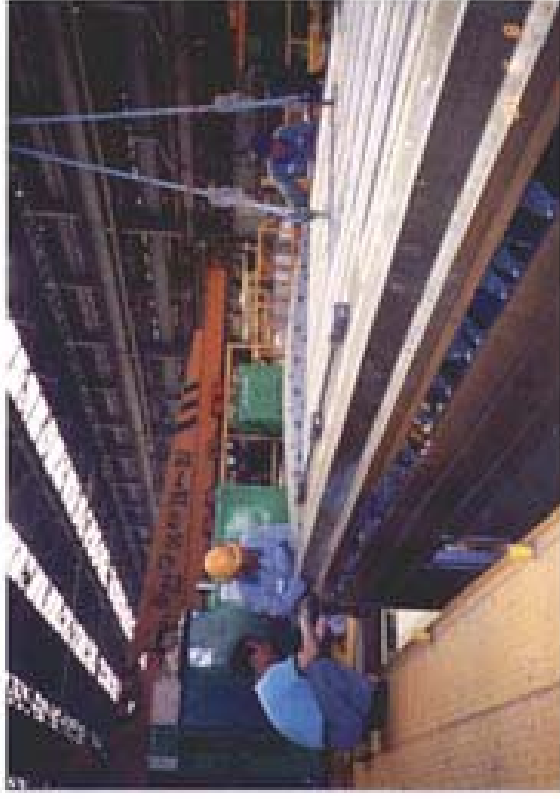
照片三：車頂安裝、點焊接

#### 一、車體組立之車頂安裝及焊接：『照片三』

1.側牆上方與車頂間焊接介面，採用 C 型點焊槍點焊，但 C 型槍無法施工之焊接面，則用填孔焊方式處理。

2.車體組立時，依構件大小、重量、而製訂不同的吊具及鋼索

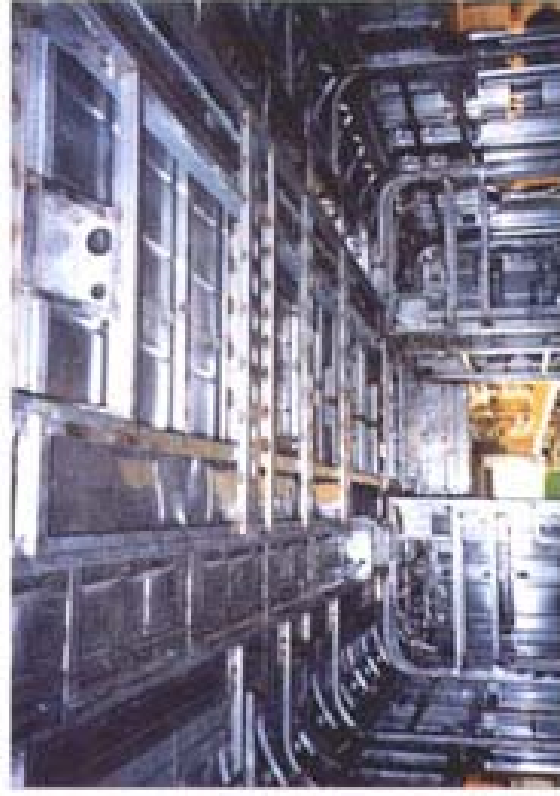
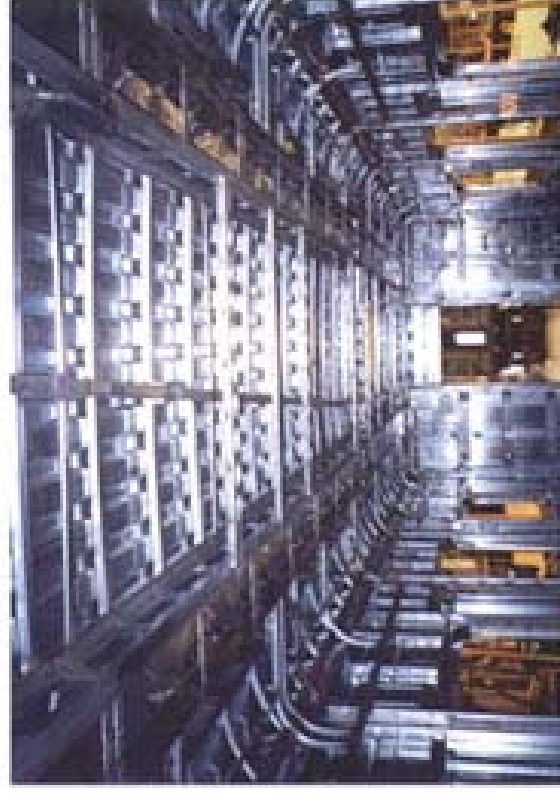
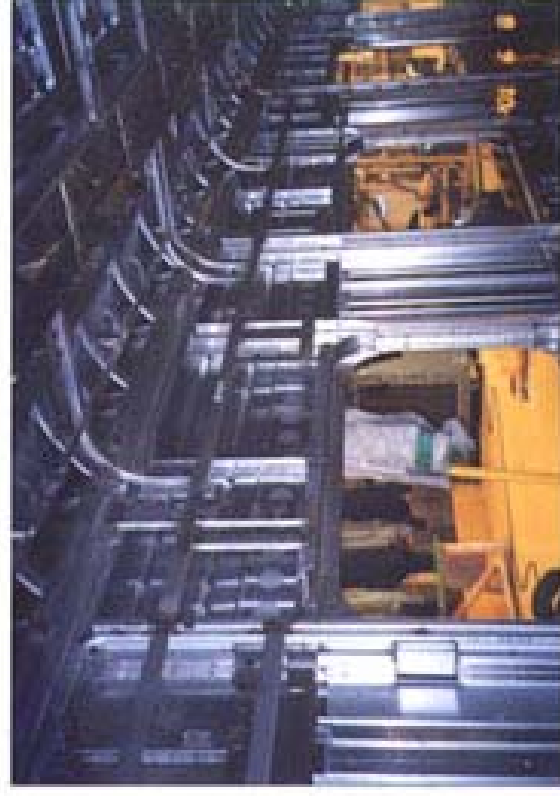
照片四：內天蓬骨架安裝

#### 二、內隔間骨架安裝：『照片四、五、六』

安裝程序：

廁所便器骨架→內端牆骨架→補強板點焊→側牆內骨架→骨架焊接→連接內端牆骨架焊接。

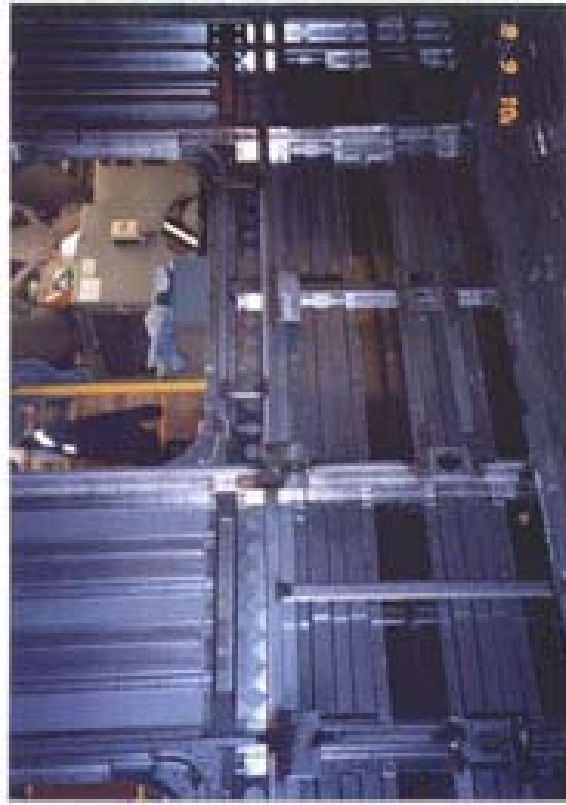
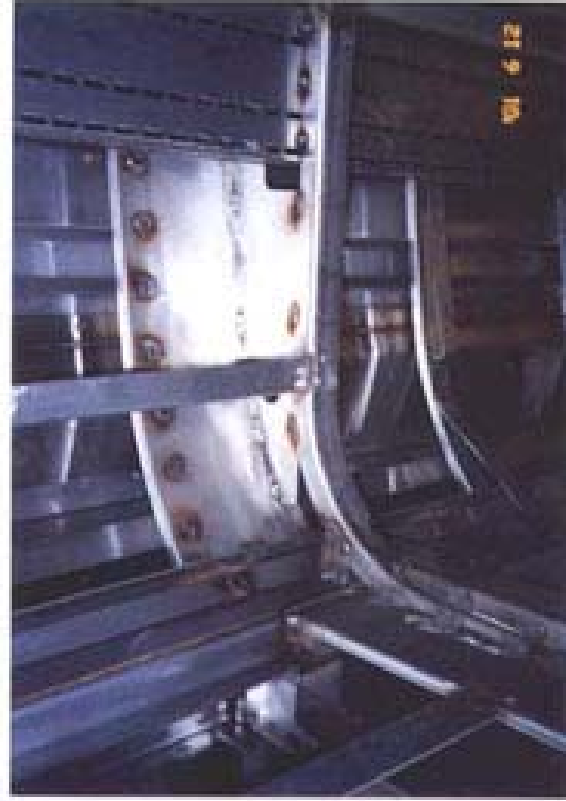
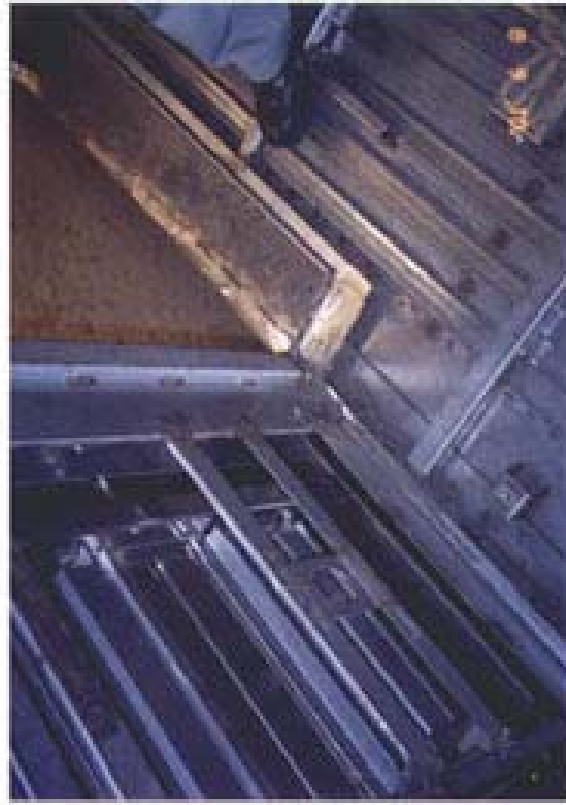
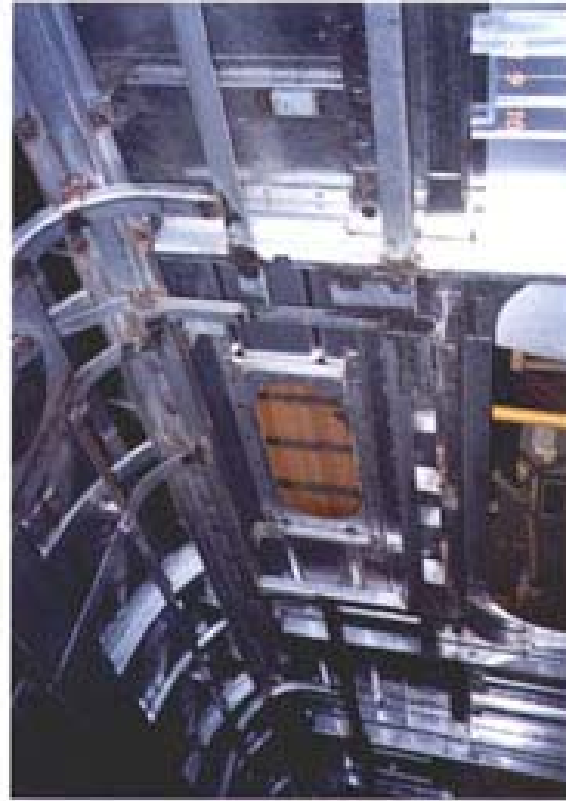
照片五：侧舱内部补强安装

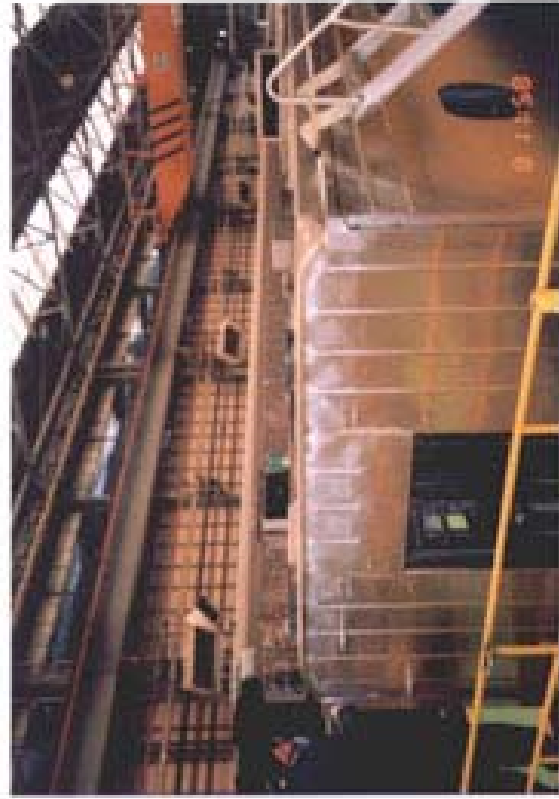
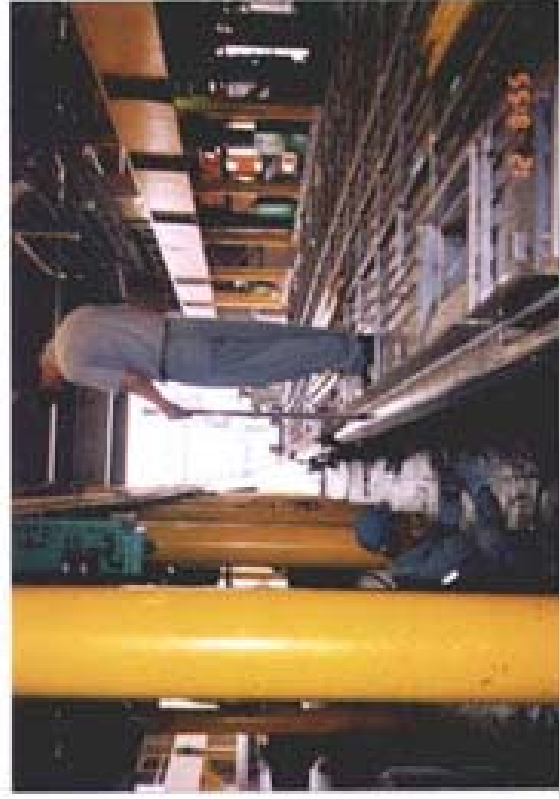
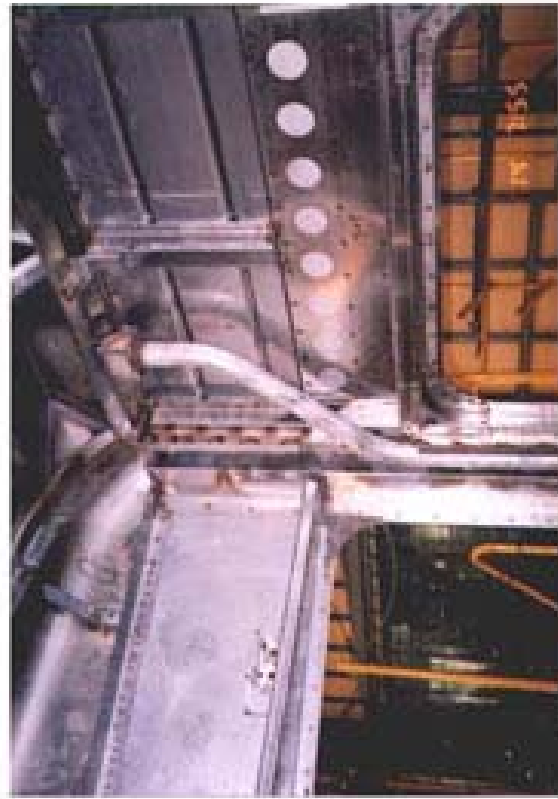
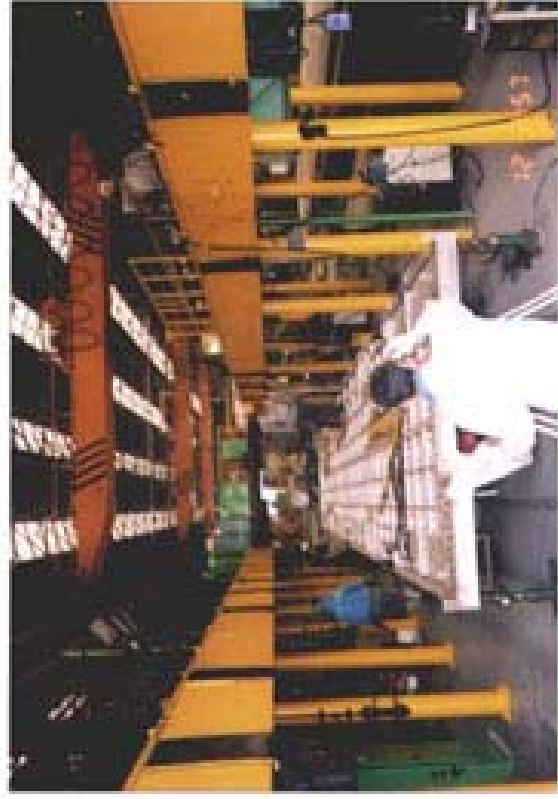
照片七：底盤拱度測量、落水管安裝

### 一、車體組立之車架底盤安裝：『照片七』

安裝拱高量測設定如下表

- 1.EMC 及 EM 車之漏水管安裝於駕駛室內，而 EP、ET 車之漏水管安裝於端牆腳外側，截然不同的安裝位置。『照片七』
- 2.EMC 及 EM 內隔間設駕駛室及其駕駛控制箱盤之骨架。
- 3.EP 車頂增設高壓集電弓安裝座。
- 4.兩端牆轉角處介面增角蓋板(Cover Molding)

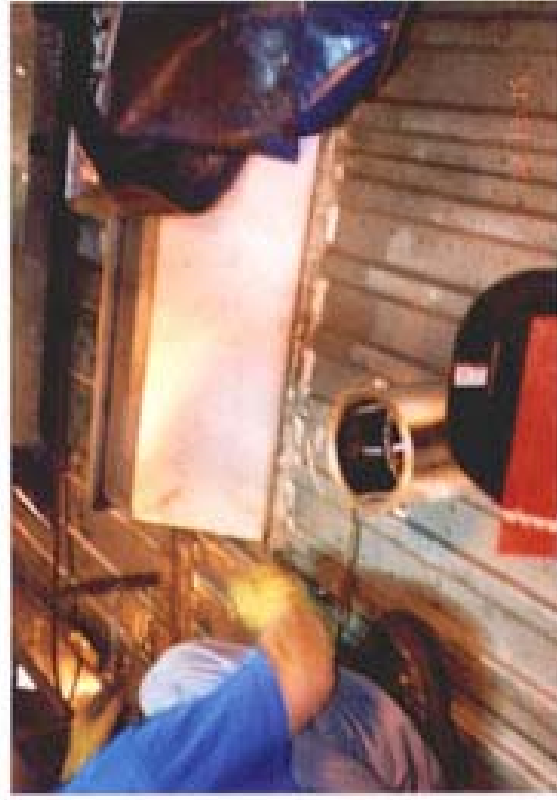
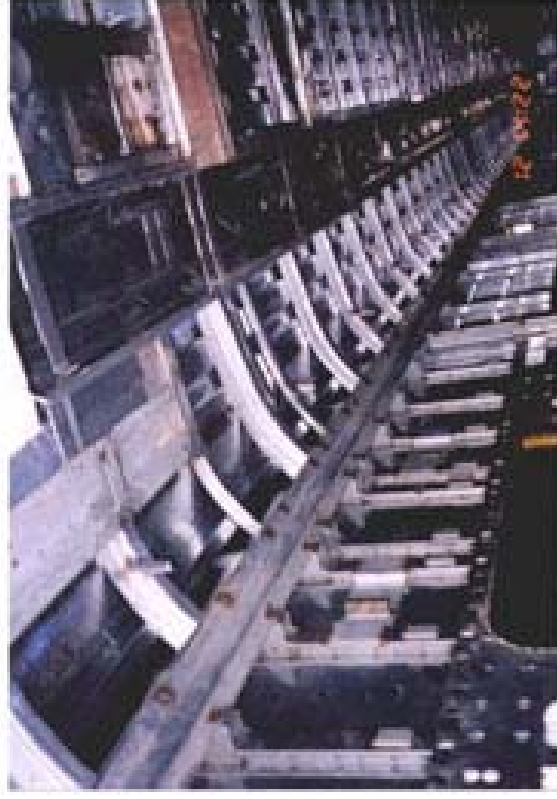
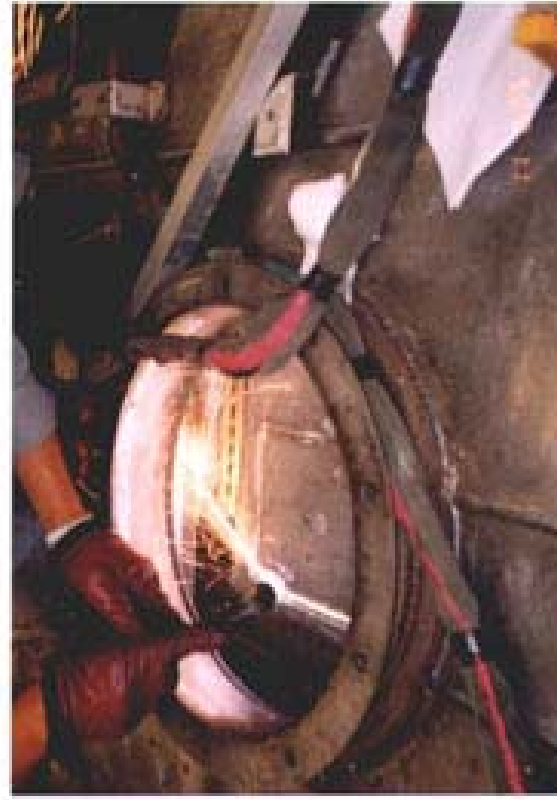
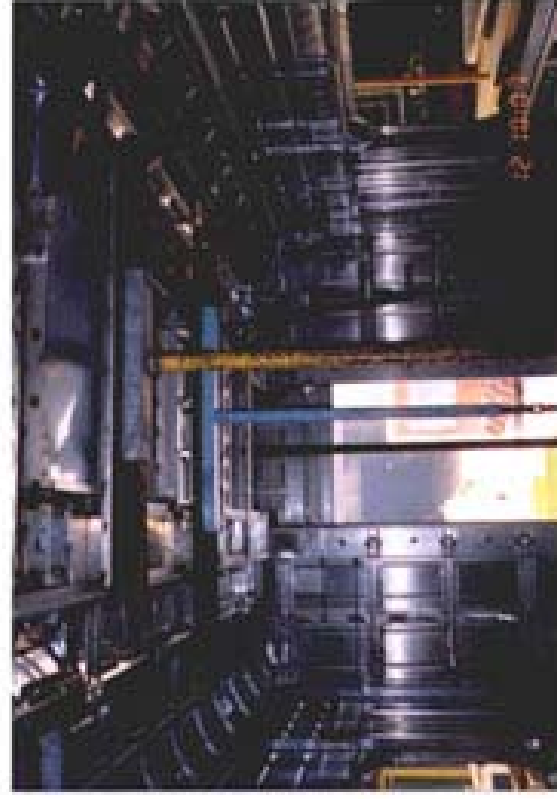
照片八：車頂設備固定座組焊

#### 二、車頂設備安裝座骨架組焊之作業程序：『照片八』

車體寬度(兩側外板)量測  $2220^{m/m}$ →車體高度(自浪板主內天蓬骨架)  $2853^{m/m}$

→鬆螺桿安裝固定→車頂兩端之頂板接縫焊接→空調機之出風、迴風口焊接

→車內電氣管路安裝、焊接→門機安裝、焊接→車體第一次矯正

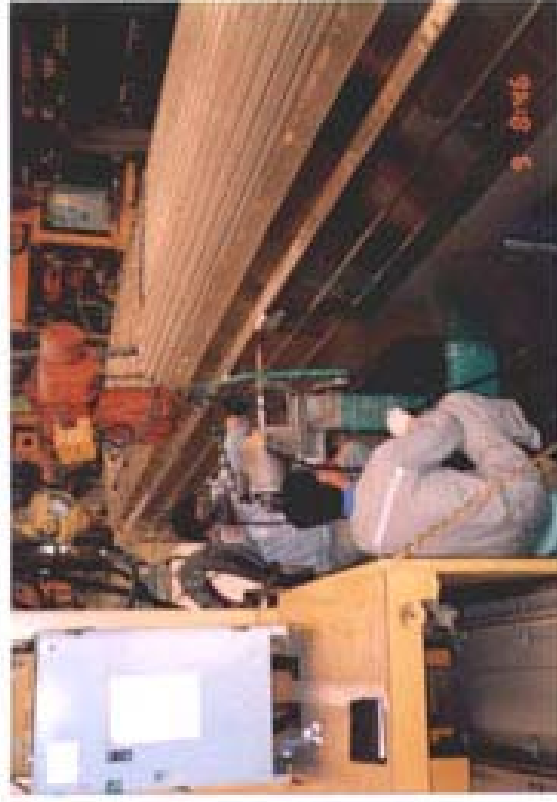
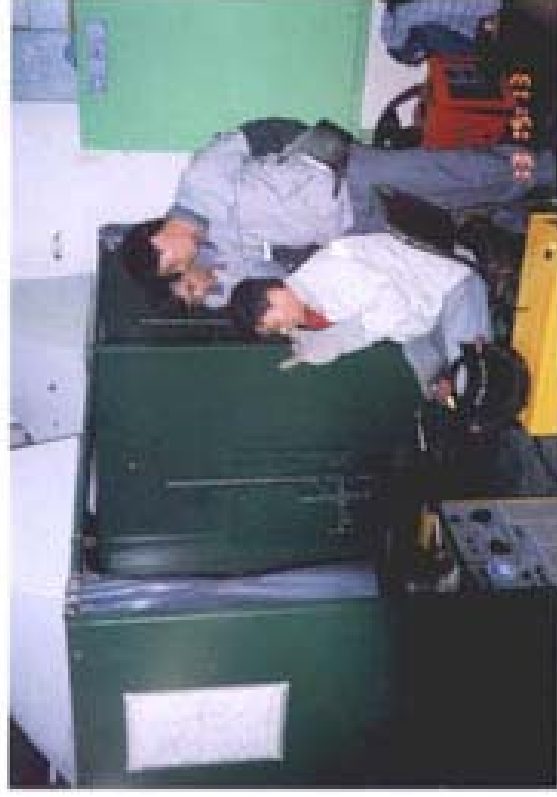
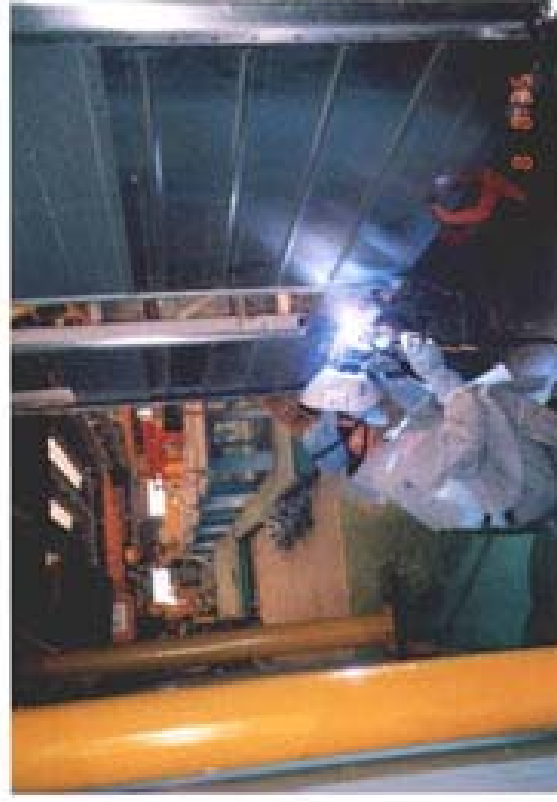
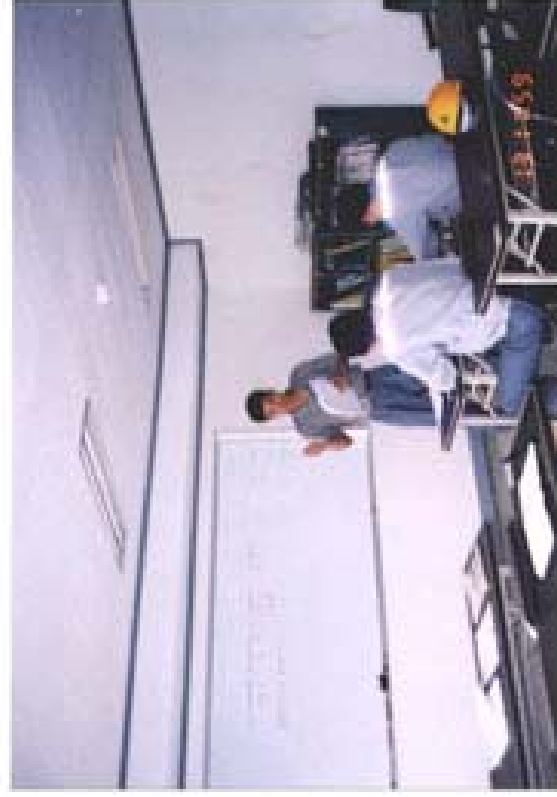
照片九：MIG、SPOT 焊接

#### 一、TRA56 輛電聯車不銹鋼車體 MIG 焊接基本注意事項：『照片九』

1. 車體金屬材料設計為 SUS301 系列，其 MIG 焊接混合氣體依韓國 KOROS 公司規定使用氬氣(Ar)是為 97%+氧氣( $O_2$ )是為 3%

3. 為控制不銹鋼車體焊接品質達最佳化，應注意的三項基本要求：

二、點焊(Spot Welding)施工作業方法處理及其注意事項：

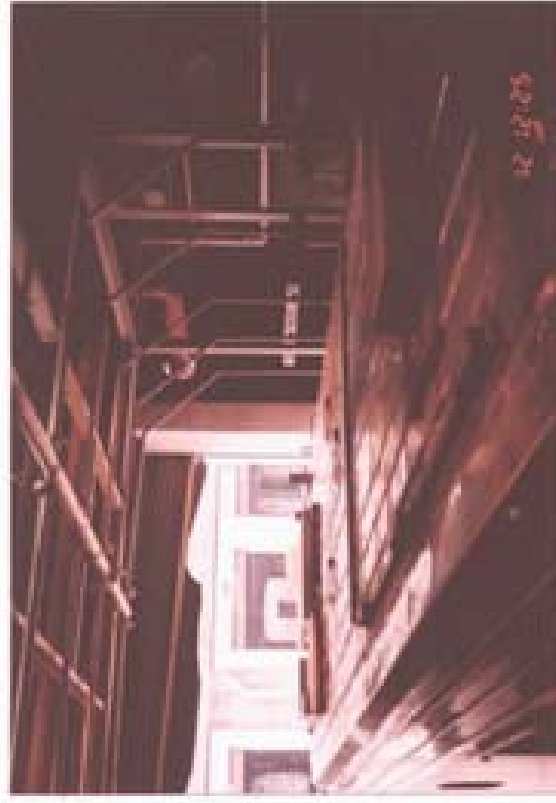
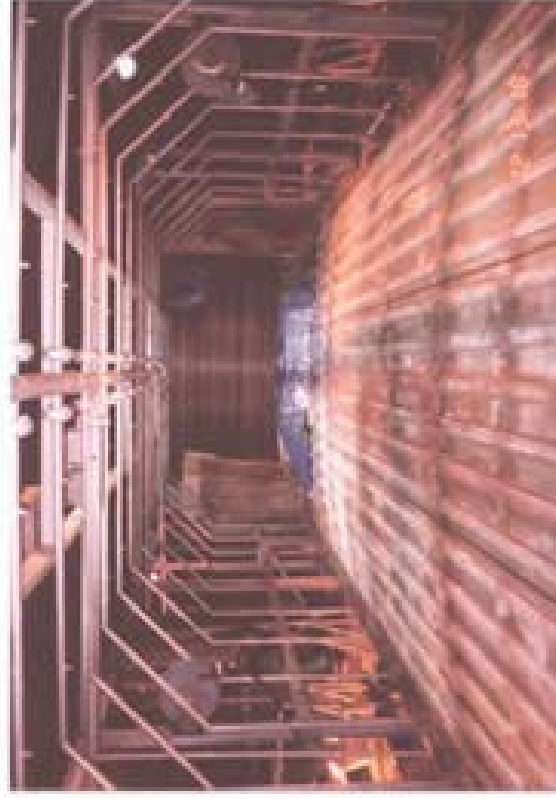
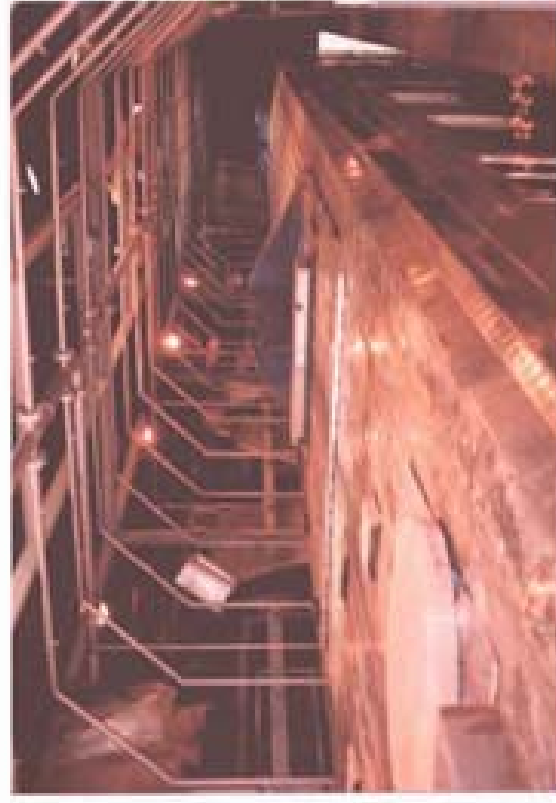
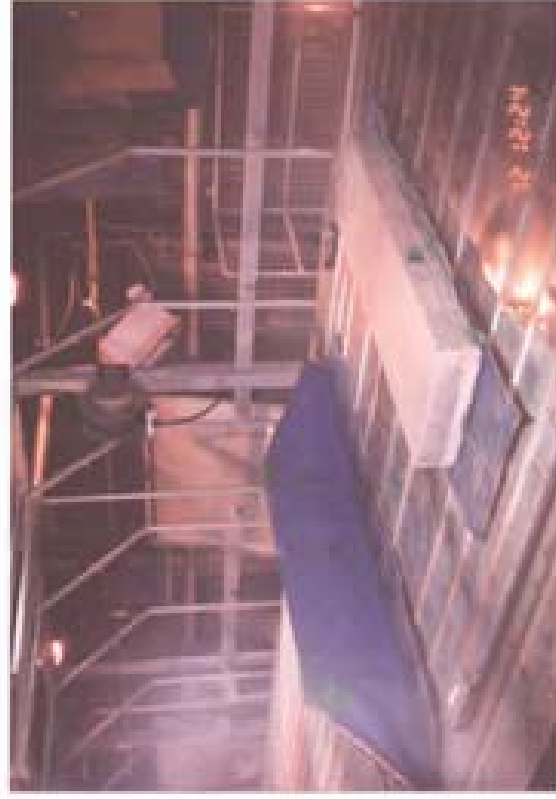
照片十：車頂板漏水試驗

##### 二、車頂板漏水檢查，詳如檢查表：『照片十』、『表五』

噴水試漏時間 40 分鐘→用手電筒檢查是否有漏水現象→補焊檢修→再噴水  
試漏 20 分鐘→再檢查完成

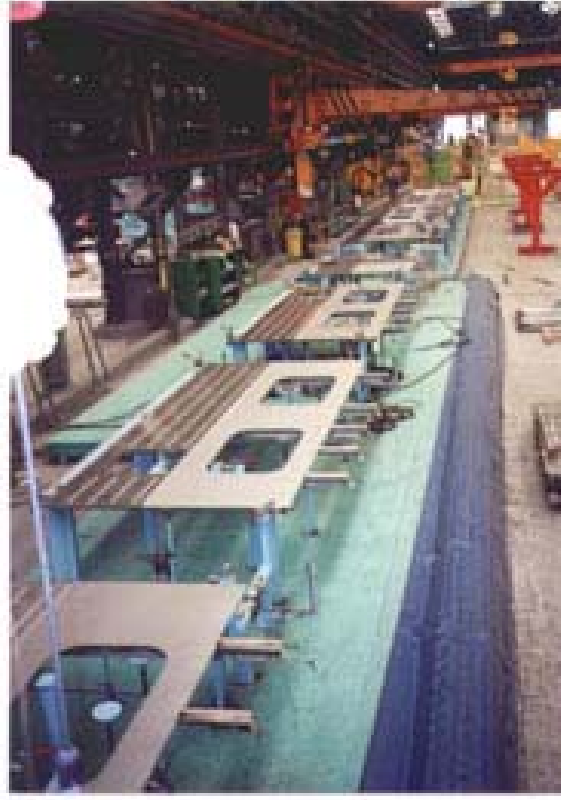
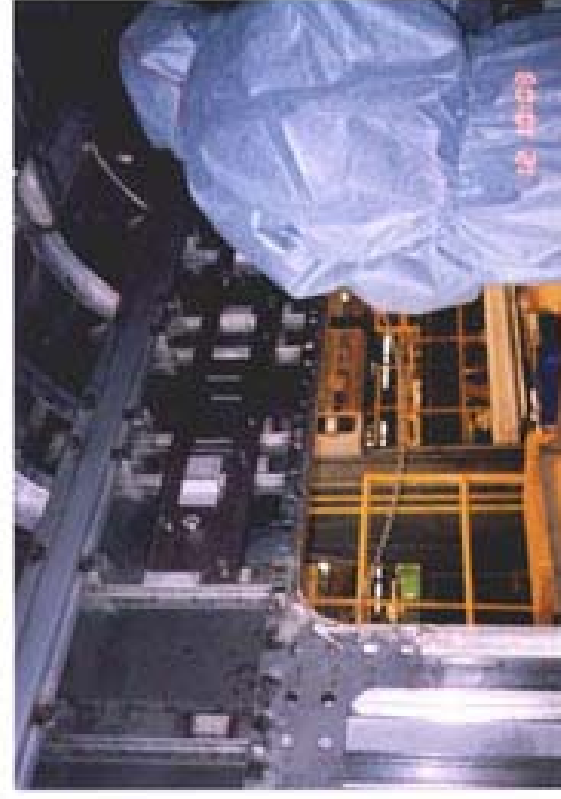
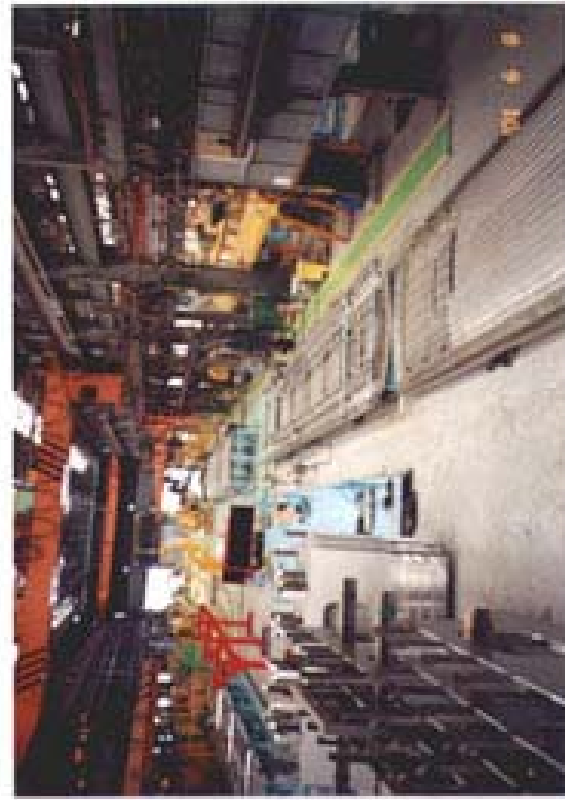
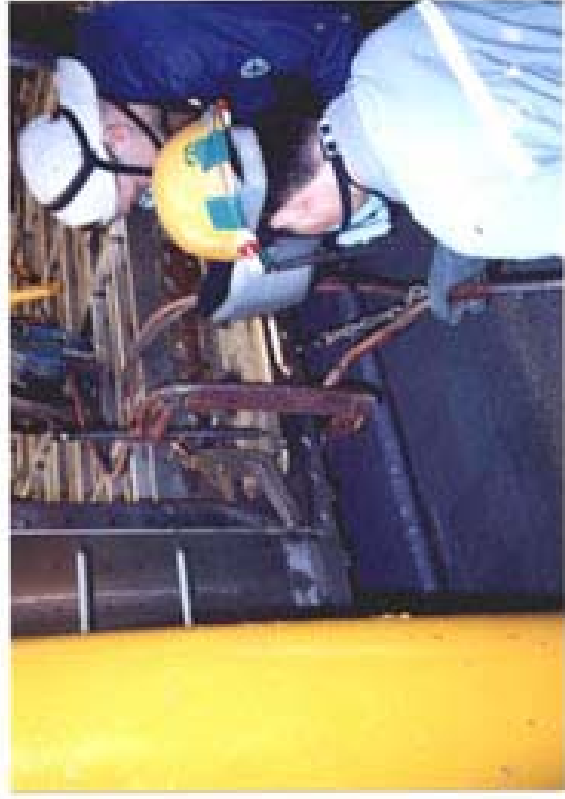
照片十一：施工治具及夹具

車體製造、組裝的工作屬性是全由金屬材料而製成，其過程不外乎下料裁剪、模具製造、成型、組裝、焊接等金屬加工作業，因此施工技術的要求，除技術工人的技能成熟度，機具設備的精良外，防止構件於製程中的變形，尤為重要。因此鋼體製造用夾具、冶具『照片十一』、量具、施工程序等必須條件的配合才能達到品質的要求，因此「工欲善其事，必先利其器」的基本要件，基礎工作的紮實是軌車輛車體製造必備的條件。
