## 參加美國墾務局「大壩安全、操作與維護」 國際研討會報告

服務機關：經濟部水利處

出國時間：90年08月12日 - 90年08月26日

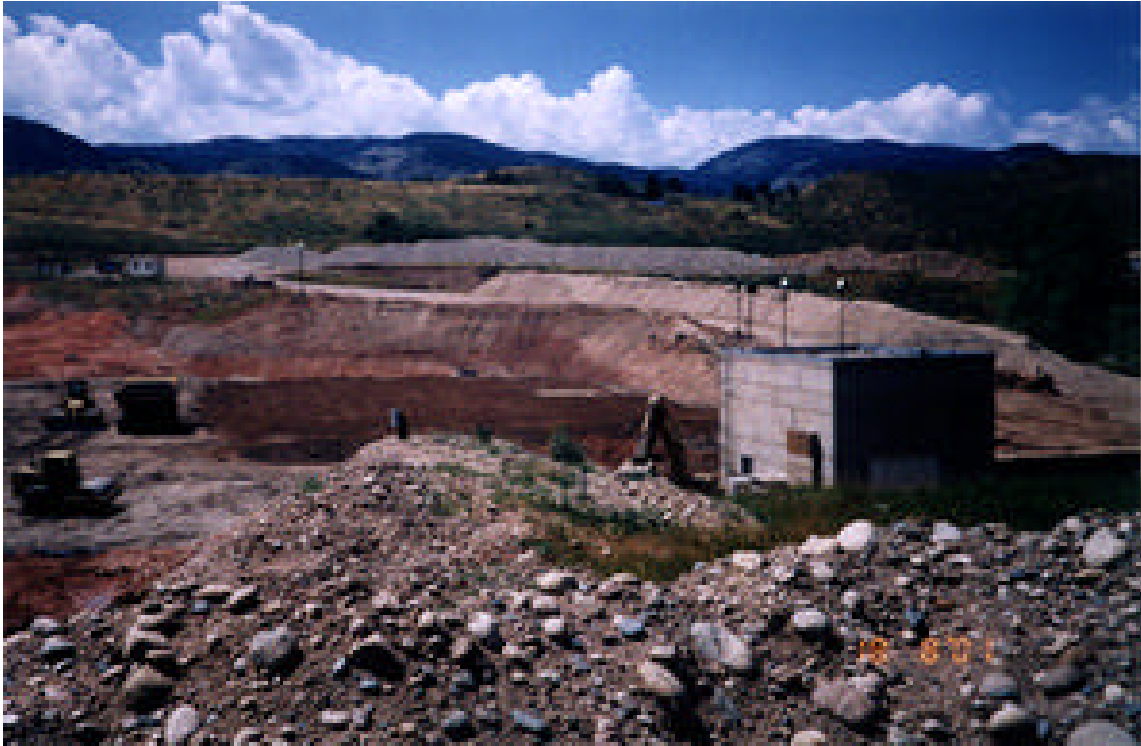
Horseteeth Dam 補強（下游坡增設 berm）

Horseteeth Dam 位於丹佛市近郊，離該市約一小時車程，該壩建於一九三〇年代，其基礎係由石灰岩組成，岩盤之走向為向壩下游面傾斜，由於石灰岩地質長年累月被滲透水浸泡分離，順層理沖帶至下游，以致於上游壩腳附近形成孔穴 (sink hole)，危及大壩安全。

墾務局目前進行改善工程中，其工法為於壩下游坡面鋪蓋排水濾層，並增設戽台 (berm)，其高度至飽和帶稍高，另於大壩中心線附近增加一道混凝土截水心牆，其基礎亦加強灌漿，孔穴全數填滿，又適當地點佈置觀測井及水壓計等，以便將來隨時了解壩體運作情形。該工程將於二〇二〇年中完成。

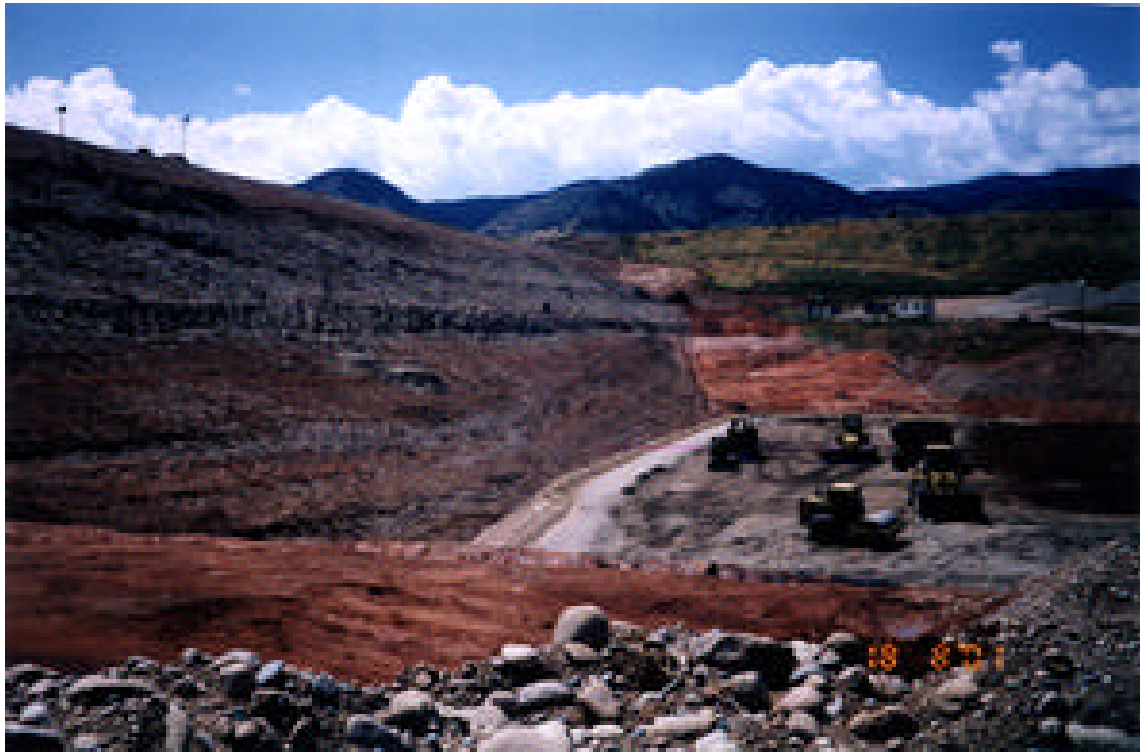
Horseteeth Dam 修補 (近照)

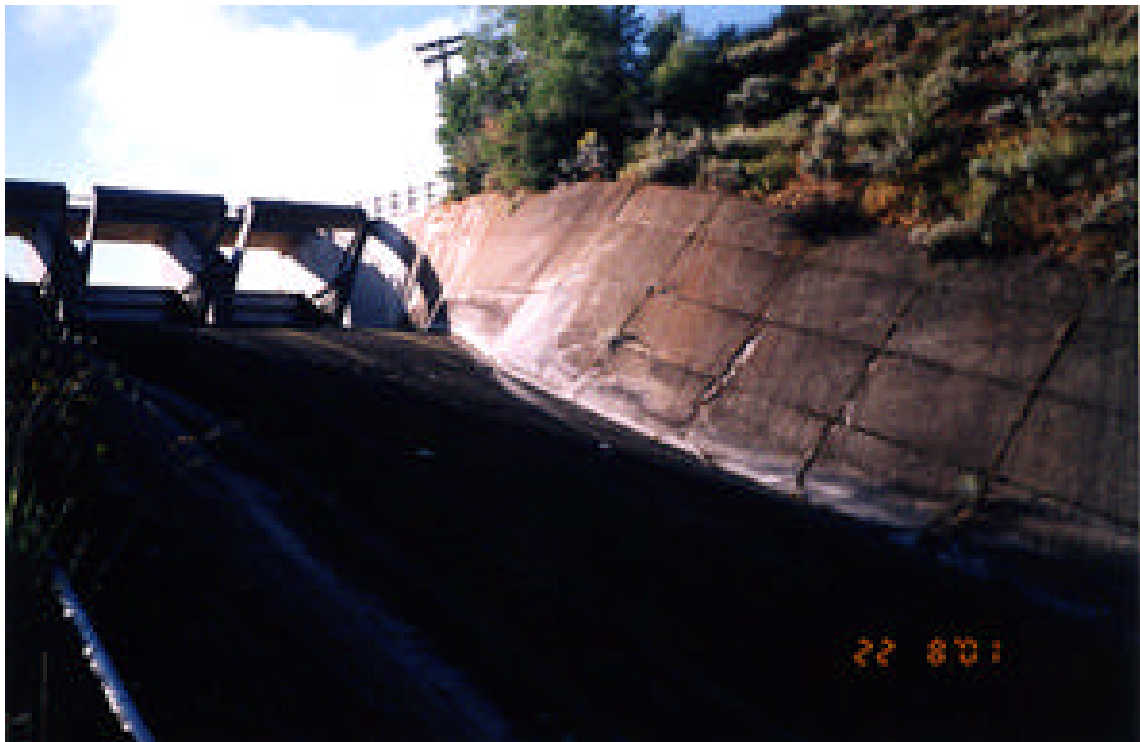
Echo Dam 溢洪道側牆混凝土龜裂情形

Echo Dam 完成於一九二〇年代，為一均質土壩，由於沒有心牆之設置，目前下游坡面已呈飽和情形，另其溢洪道混凝土亦因鹼化嚴重，龜裂情形相當厲害，墾務局於壩下游面埋設水壓計、集水井等加強觀測滲漏情形，將列入計畫擇期進行改善。至於 Canyon Dam 及 Hoover Dam 均為混凝土拱壩，目前營運情形正常，壩體亦甚安全。

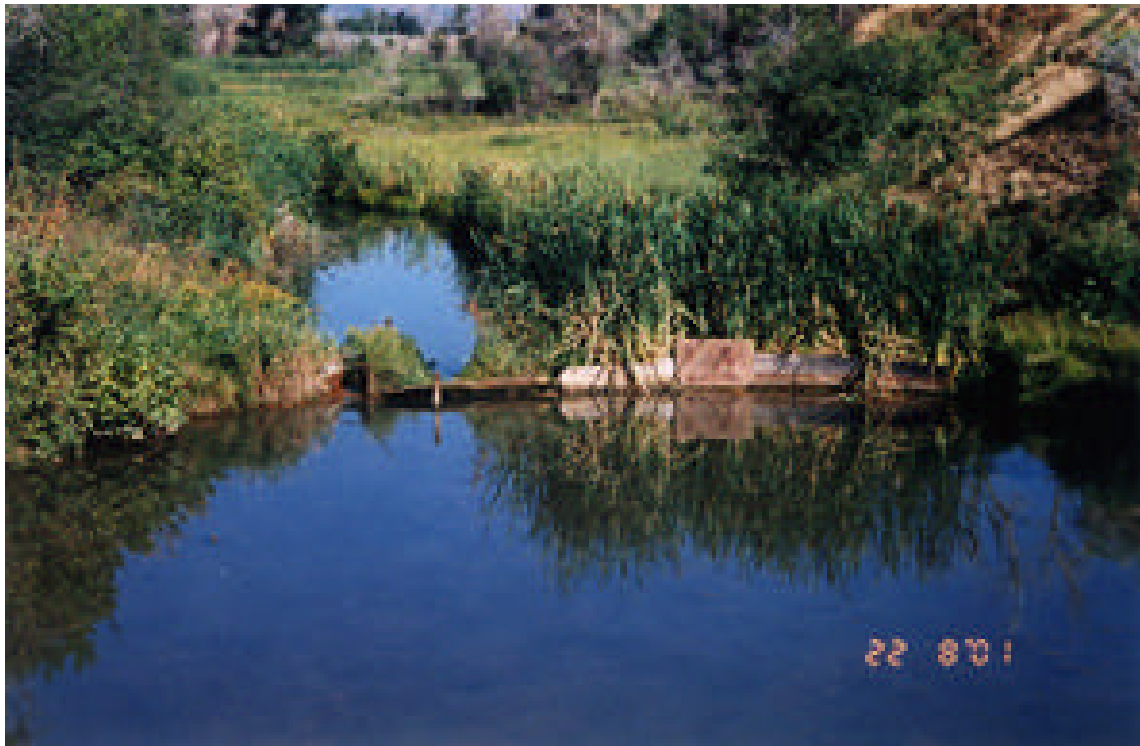
Echo Dam 大壩下游面簡易滲漏水量測設施

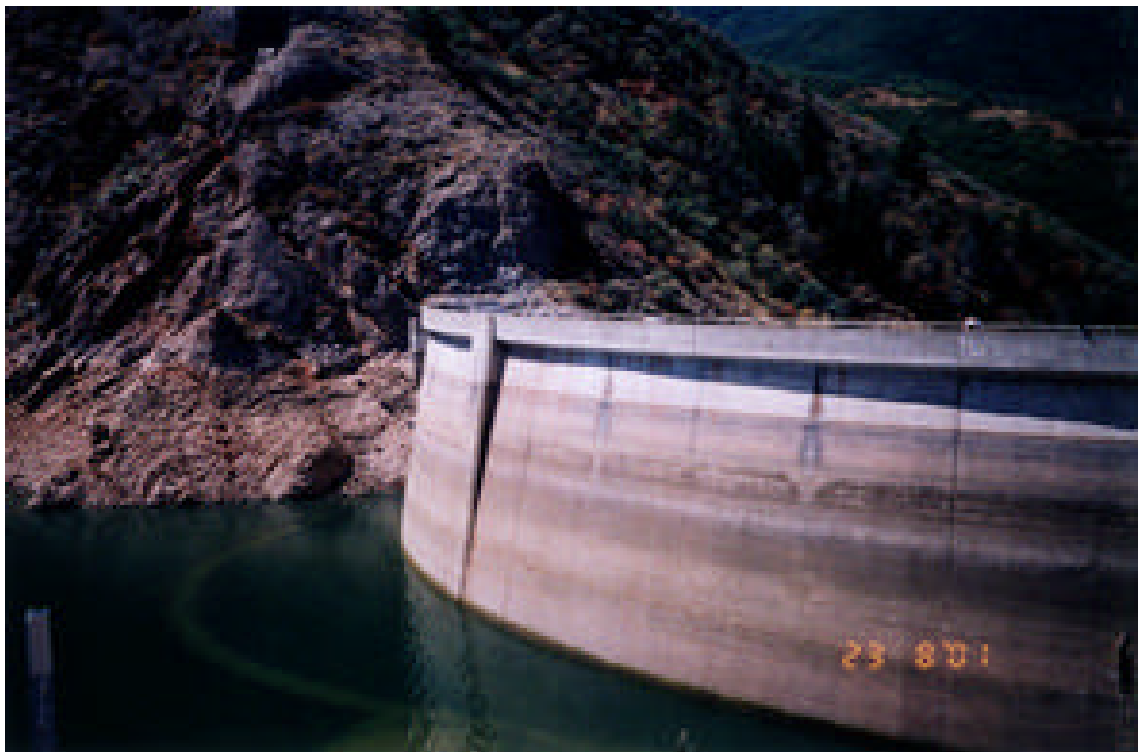
Canyon Dam 拱壩施工情形相當完美

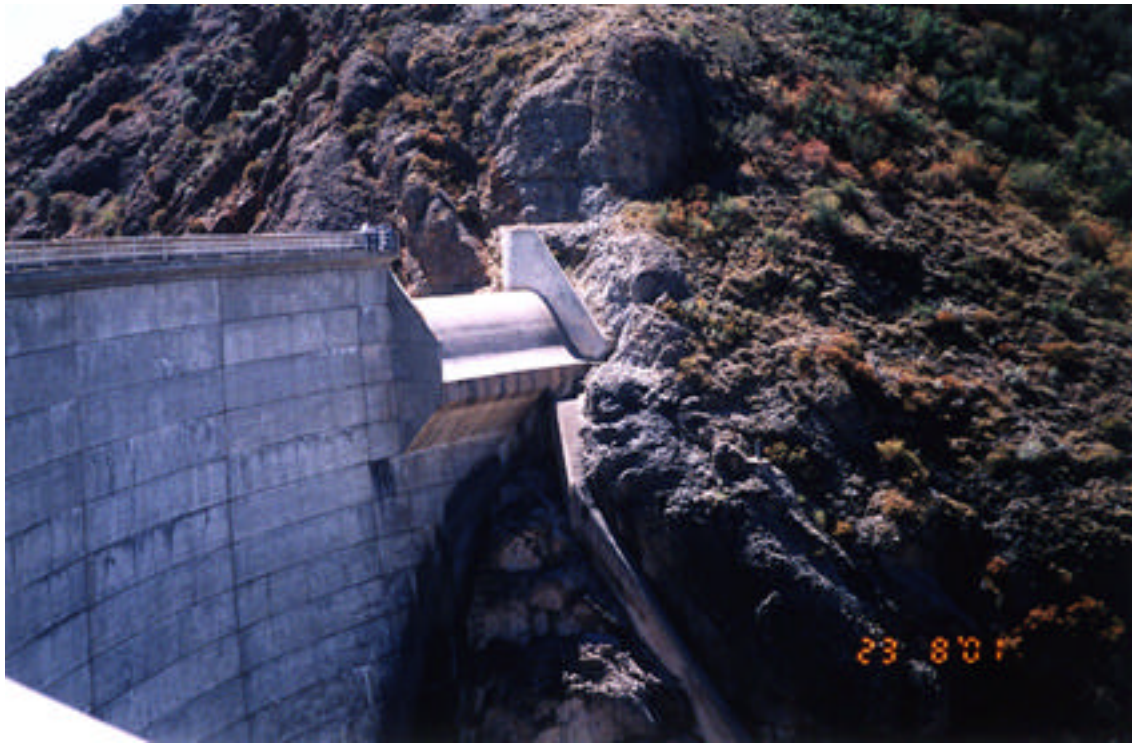
Canyon Dam 無閘門溢洪道

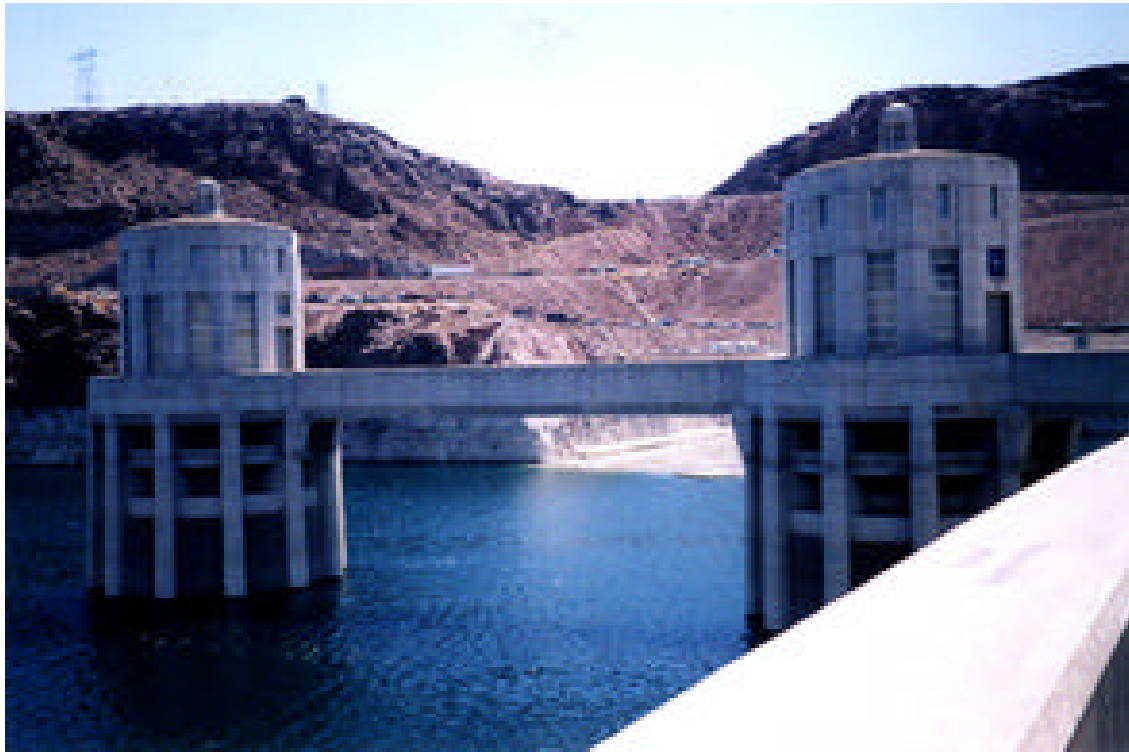
Hoover Dam 塔式取水口
