行政院暨所屬各機關出國報告

參加美國墾務局「大壩安全、操作與維護」  
國際研討會報告

服務機關：經濟部水利處

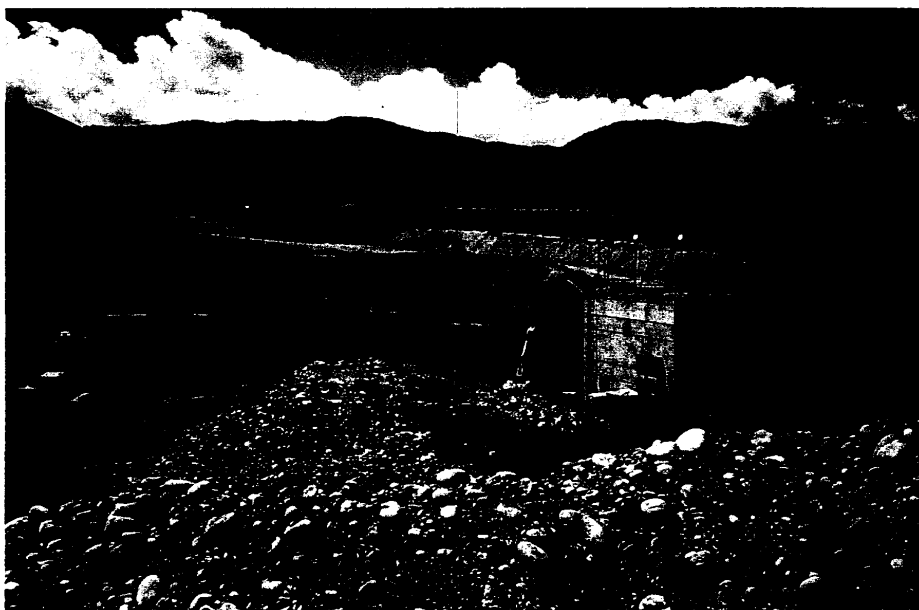
Horseteeth Dam 補強 (下游坡增設 berm)

Horseteeth Dam 位於丹佛市近郊，離該市約一小時車程，該壩建於一九三〇年代，其基礎係由石灰岩組成，岩盤之走向為向壩下游面傾斜，由於石灰岩地質長年累月被滲透水浸泡分離，順層理沖帶至下游，以致於上游壩腳附近形成孔穴 (sink hole)，危及大壩安全。

壑務局目前進行改善工程中，其工法為於壩下游坡面鋪蓋排水濾層，並增設戽台 (berm)，其高度至飽和帶稍高，另於大壩中心線附近增加一道混凝土截水心牆，其基礎亦加強灌漿，孔穴全數填滿，又適當地點佈置觀測井及水壓計等，以便將來隨時了解壩體運作情形。該工程將於二〇〇二年中完成。

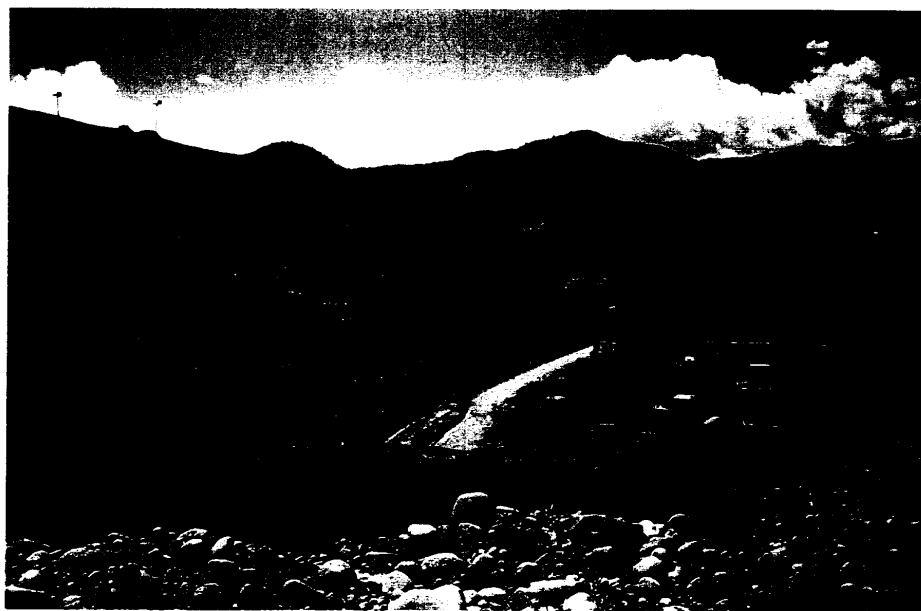
Horseteeth Dam 修補 (近照)

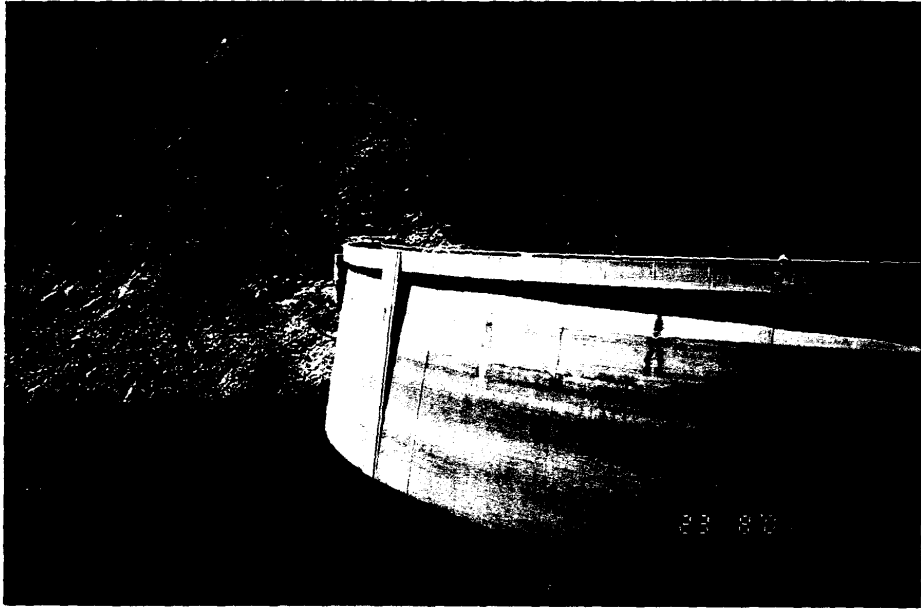
Canyon Dam 拱壩施工情形相當完美

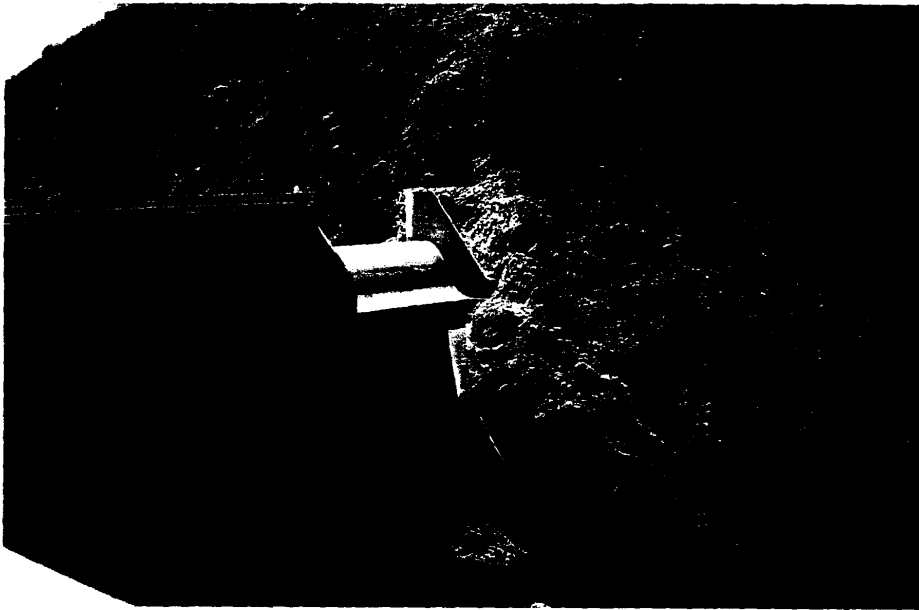
Canyon Dam 無閘門溢洪道

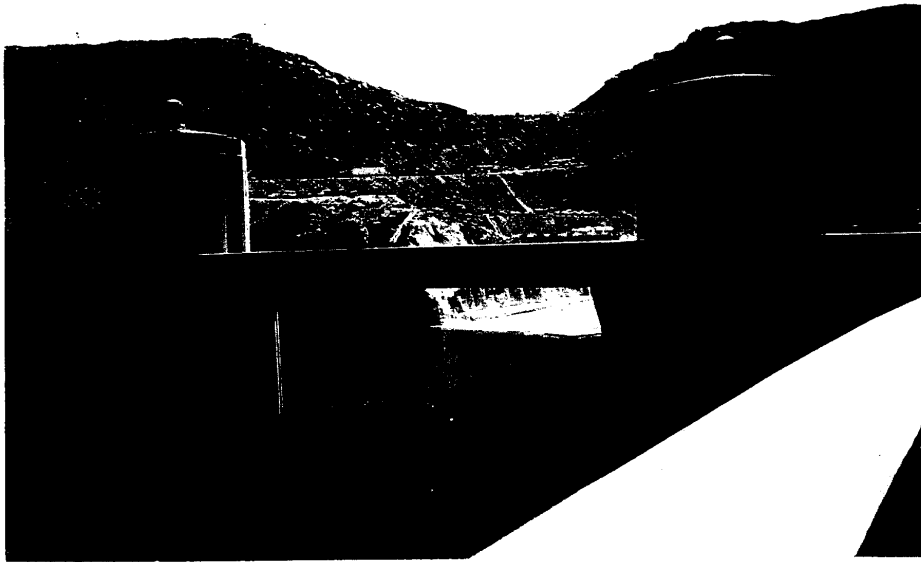
Hoover Dam 塔式取水口
