行政院所屬各機關因公出國人員出國報告書

行政院農業委員會水土保持局  
研習治山防災系統整治與山坡地防災技術等  
施工方法與管理報告

出國地點：日本  
出國期間：九十年十二月三日  
至十二月九日  
報告日期：九十一年二月八日

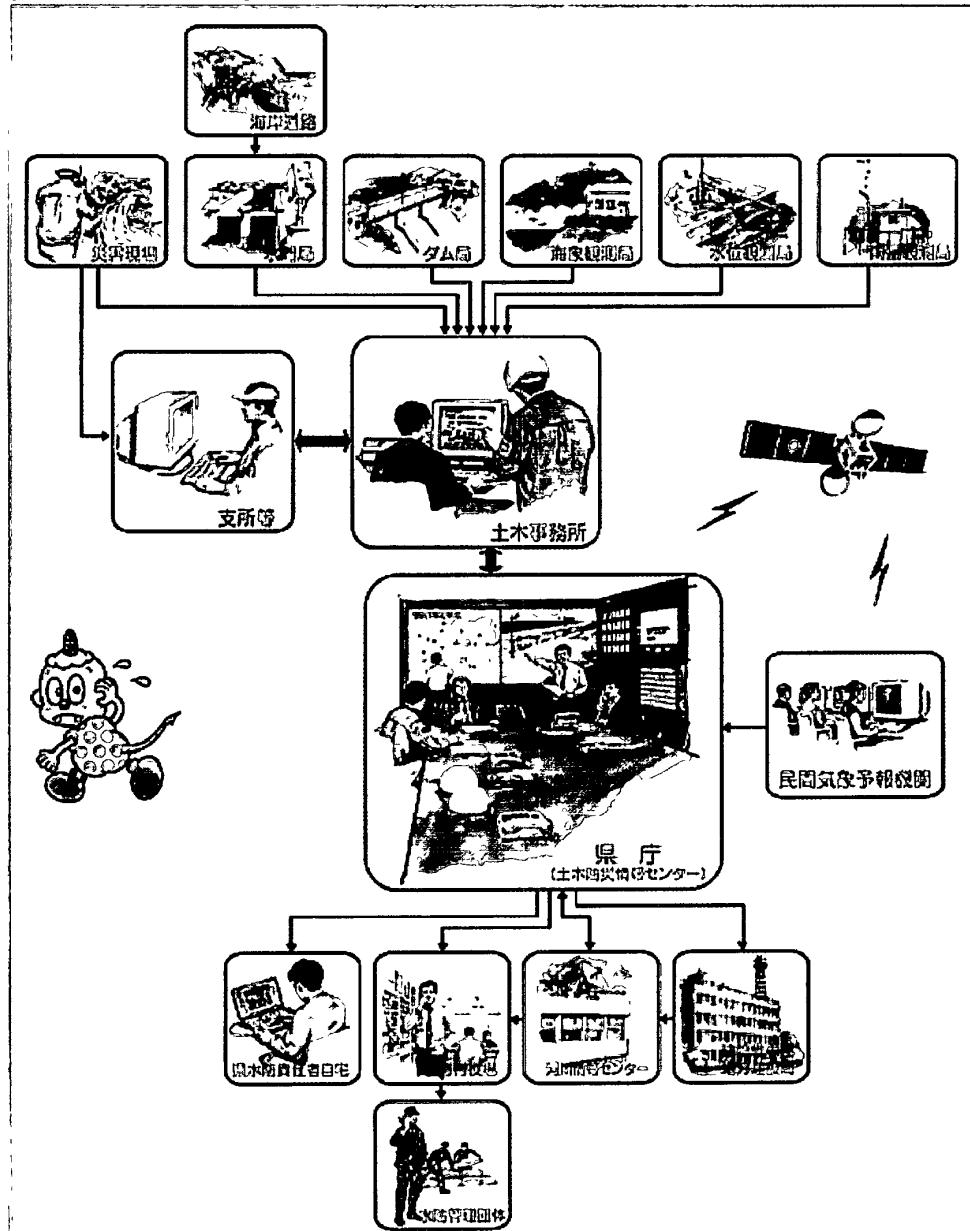
[SIPOS II の情報の流れ]

靜岡縣政府及口土反地區防災監控系統作業模式如下：

- 一、災害地區現場整治時並設置土石流情報收集傳送設施，並於最上游防砂壩或河道上設置感應探測索及搖控攝影機，並於崩塌地設置伸縮傾斜儀，集水區內裝置密集地面雨量計。借由監視小屋內土石流感應器電腦裝置系統判斷是否發生災情，並將災情同時傳送至下游村落擴音器廣播及災區下游各住戶、公共場所等個別設置受訊警報機，來告知村民緊急避難，也同時以有線、無線方式同步傳送至該管轄之工務所及縣市政府等相關單位。
- 二、將各區支所等災害現場、各海岸道路、公路局、海象觀測、水位觀測、雨量觀測等資訊借由無線或有線方式傳遞到該管轄整治單位，經研判後傳送災情至縣政府土木防災情報中心，並將氣象機關資料及雷達雨量觀測資料，經專家學者研判後發佈通知相關單位，執行救災等措施。
- 三、由以上資料經縣政府土木防災情報電腦系統監控那些有可能發生災害之地區，以防止災情之發生、並預先通知各防災相關單位及有關單位負責人住所，告知災情最新狀況，並使各單位充分掌握災情狀況，以利採取防災措施。

- 一、24小時自動觀測和災害有關之雨量，水位及潮位等各種資料。
- 二、觀測情報之網路及通信衛星傳送，以快速採取防災對策之可能。
- 三、災害現場之照片以影像傳送，在遠地可正確地把握狀況。
- 四、靜岡縣全區採精緻分區，可把握高精準度之氣象情報及支援防災活動。
- 五、以上各種情報及影像網路系統並快速地送達相關機關。

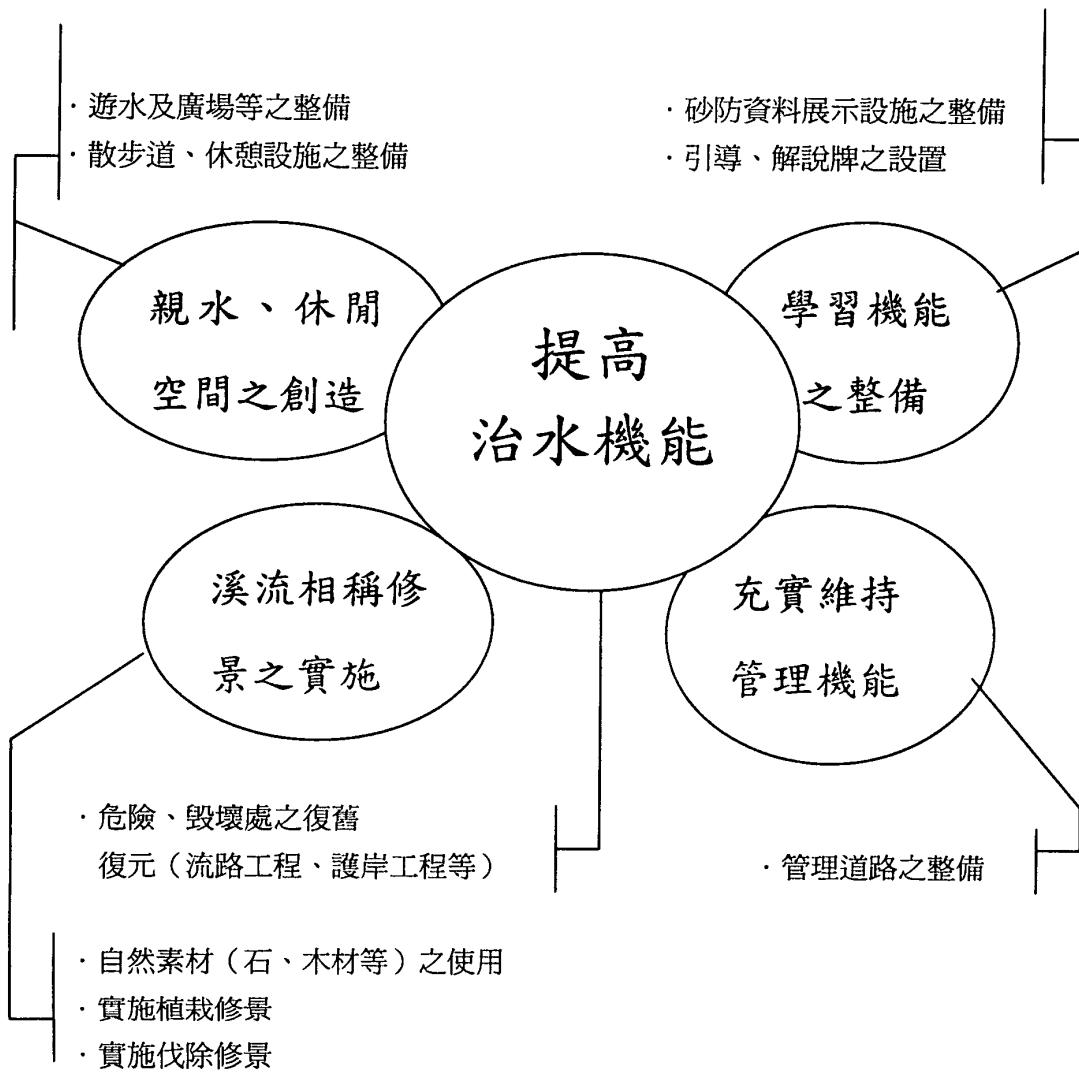
整備方針：對於有歷史價值之 8 座砌石兜堰堤予以保全及利用，提高治水機能，並從 5 個方針進行整備。

木和田川野溪治護岸採用不同斜率坡面、階梯式自然立砌塊石，使其形成自然不規則邊坡並產生多孔隙護岸坡面，以利動、植物趨近野溪，並且在轉灣處採加寬方式，以符合水流自然沖刷原理，以利防洪、治洪的功能。就落差較大縱斷處設置階梯式緩坡堆砌塊石兜堰堤消能，不致造成野溪縱向坡面重大落差而影響野溪生態。

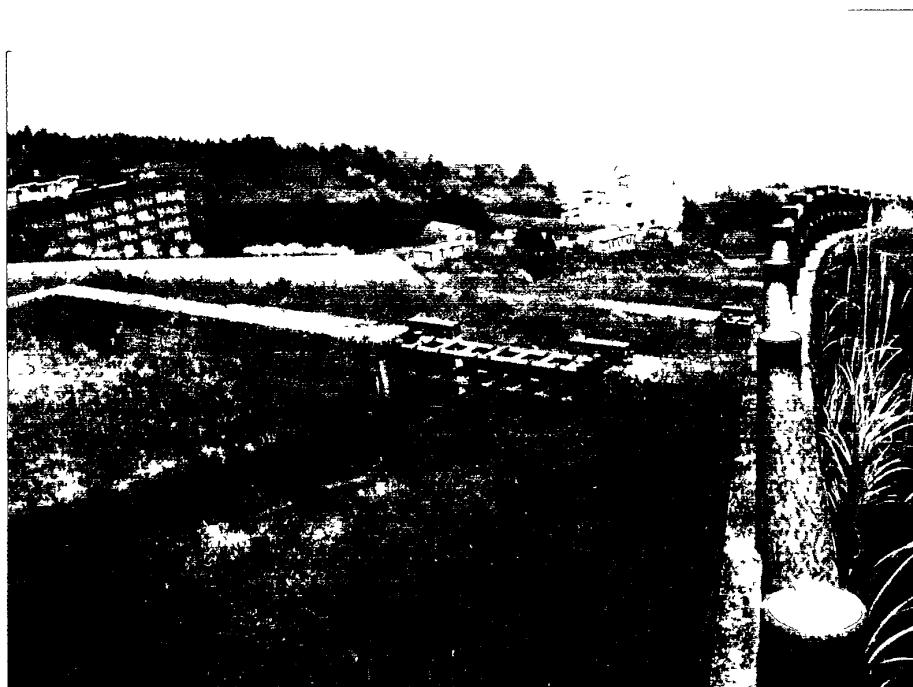
照片二 須澤・早雲山崩塌地土石流鋼製梳子壩

第三期工程於昭和 61 年至平成 5 年間實施，全長 900 公尺，除了增建防砂壩 6 座、導流堤工 2 座、並將第一、二期建之 8 座導流堤中之 4 座增加高度。另於平成 7 年就早雲山源頭擬定崩坍地整治新計劃，將邊坡挖成階段坡面，並於坡面底部採用密集地錨 500 處，穩定及配合打樁型框工 4130 米平方公尺、噴糙 2914 米平方公尺，來穩定全區源頭崩塌地。

早雲山火山地帶源頭的火山活動頻繁，仍不時有新崩塌的情形發生，第四期工程於平成 6 年，整治 400 公尺，新建整流工 3 座以加強下游防砂功能。並將從昭和初期構築而老朽化之防砂壩進行耐震補強工程，並將其中的 4 座增加高度，及加強

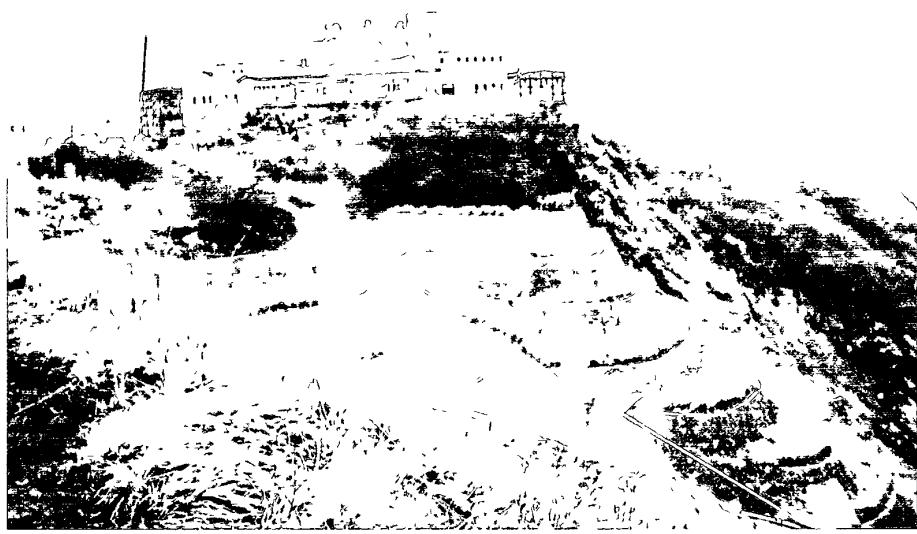
照片三 大涌澤之砂防山復工

大涌澤因位於溫泉區，要完全防止土石流的災害是非常困難的，昭和 8 年開始著手防砂及地滑工事，地滑防止工法自早期（1938 年）興建三座防砂壩開始，此後陸續辦理山腹工、整流工及排氣、排水工程等設施。昭和 50 年間大涌澤區崩壞斜面繼續擴大，為達成有效的防止繼續崩塌的目地，山腹工採階段狀的積石施工，小段處以植物復原的綠化工施作。自平成 8 年 3 月至今為止，共施設有防砂壩 16 座、固床工 8 座、整流工 467 公尺、排氣孔工程 97 處、排水孔工程 42 處、排水路 998 公尺山腹工 4,524 公尺、谷止工 19 座。

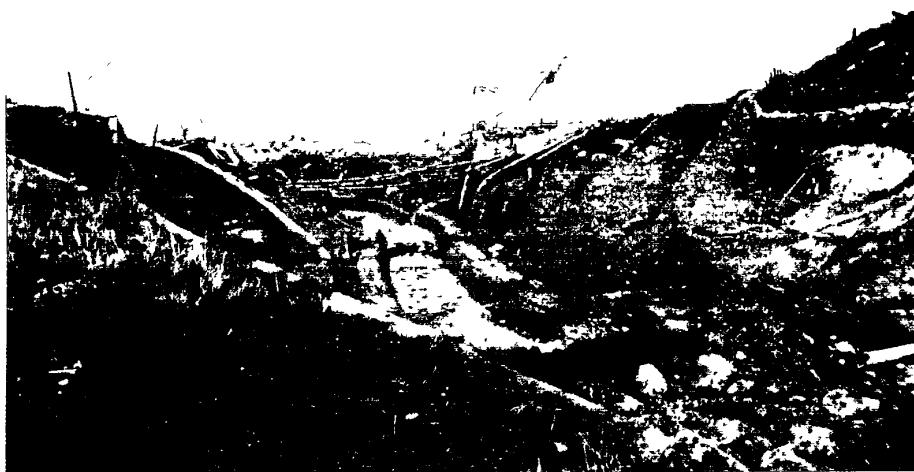
照片四 大涌澤之砂防導流工

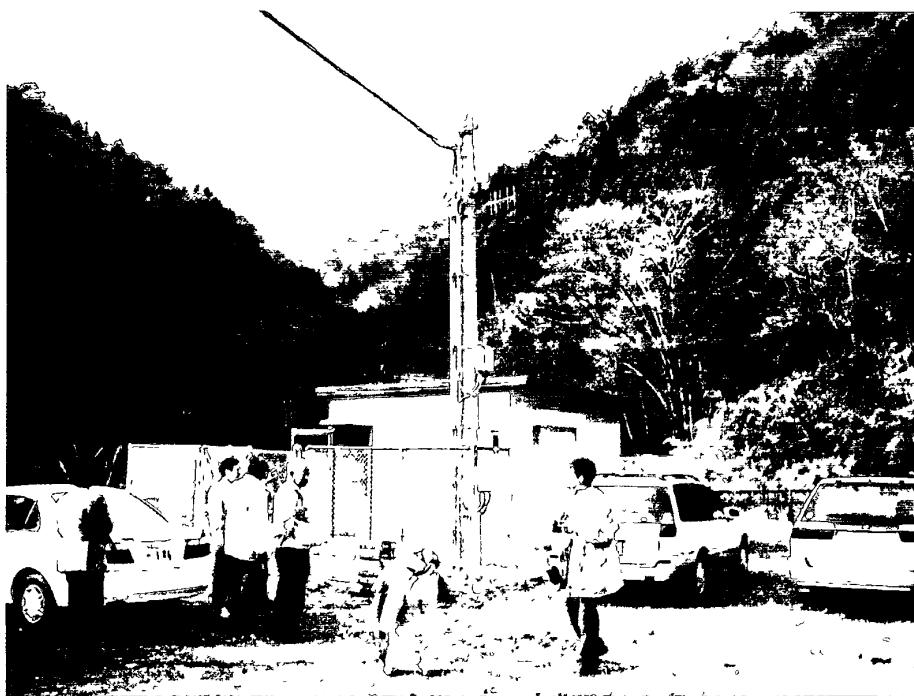
照片五 口土反地區防災監視小屋內土石流感應器電腦裝置系統

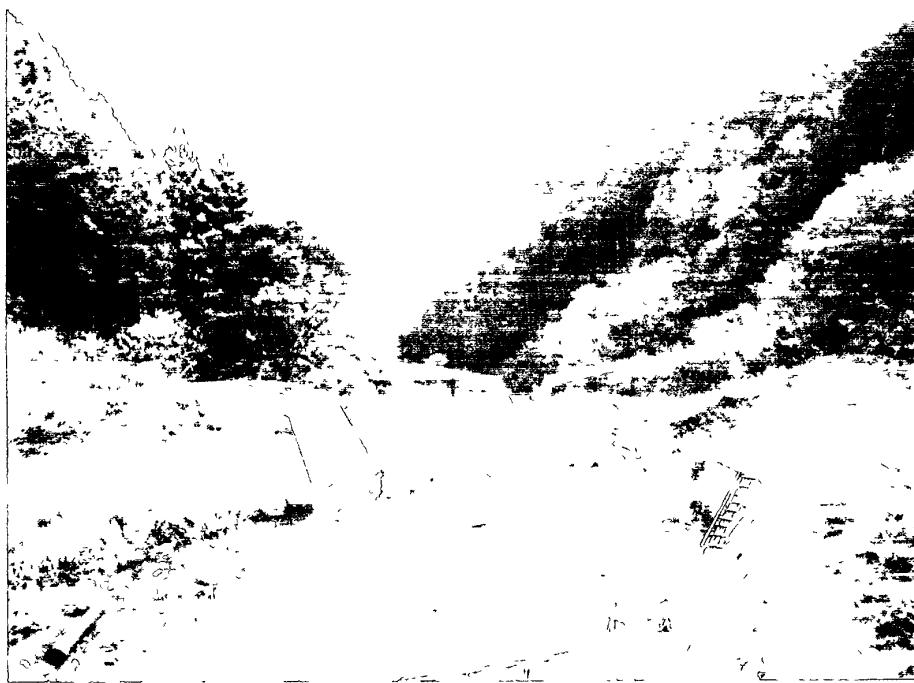
照片六 最上游防砂壩或河道上設置感應探測索

日本是科技尖端國家，於工事事務所設置有全套防災監視電腦設備系統及降雨觀測雷達，轄區內各主要河川水位、雨量，崩塌地滑動第一手資料隨時在事務所的掌握中，特別於土石流發生地區，在河道上設有感應電纜，了解土石流到達時刻，並藉由高性能攝影機之設置，對土石流之狀況及工程防治土石流之效果，均有詳實的記錄，共藉此資料了解工程防治效果及研擬更佳之治理對策。

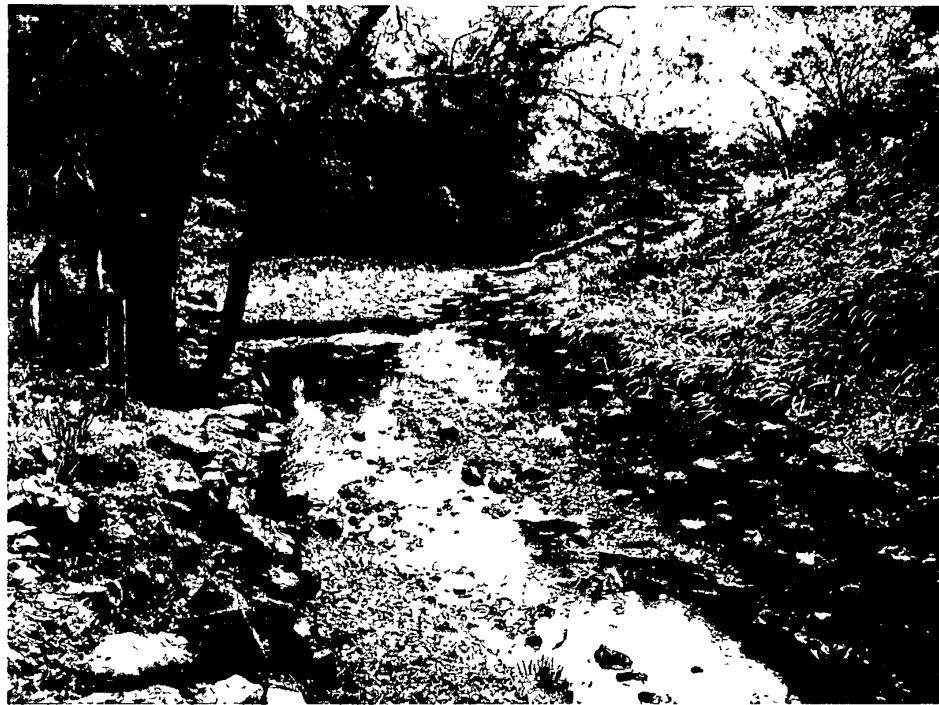
照片七 木和田川野溪治護岸採用不同斜率坡面、階梯式自然立砌塊石

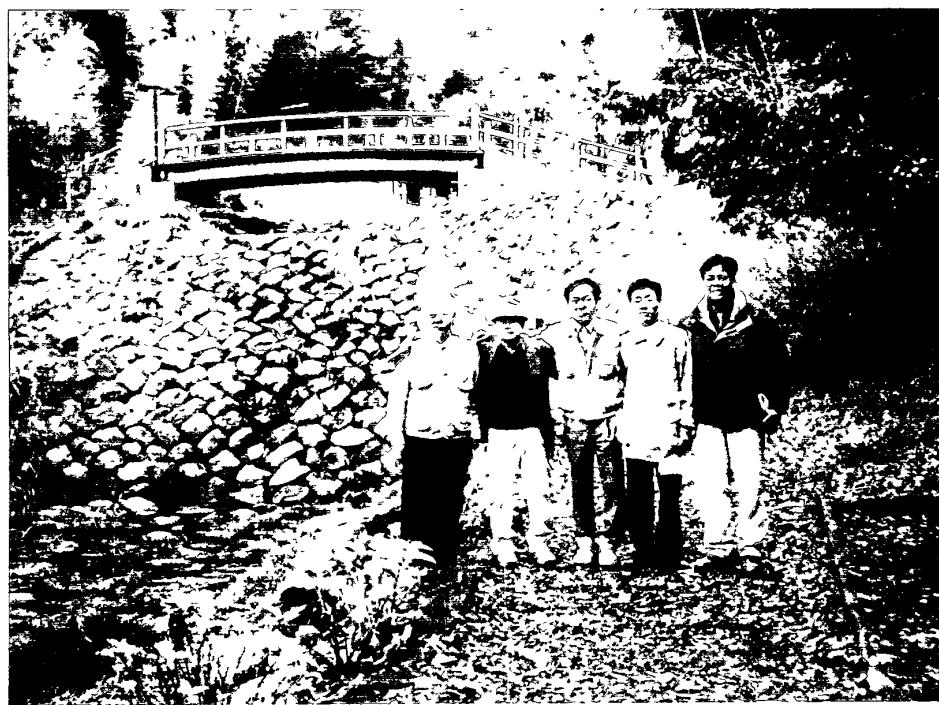
照片八 木和田川野溪整治較大縱斷處設置階梯式緩坡堆砌塊石兜堰  
堤消能

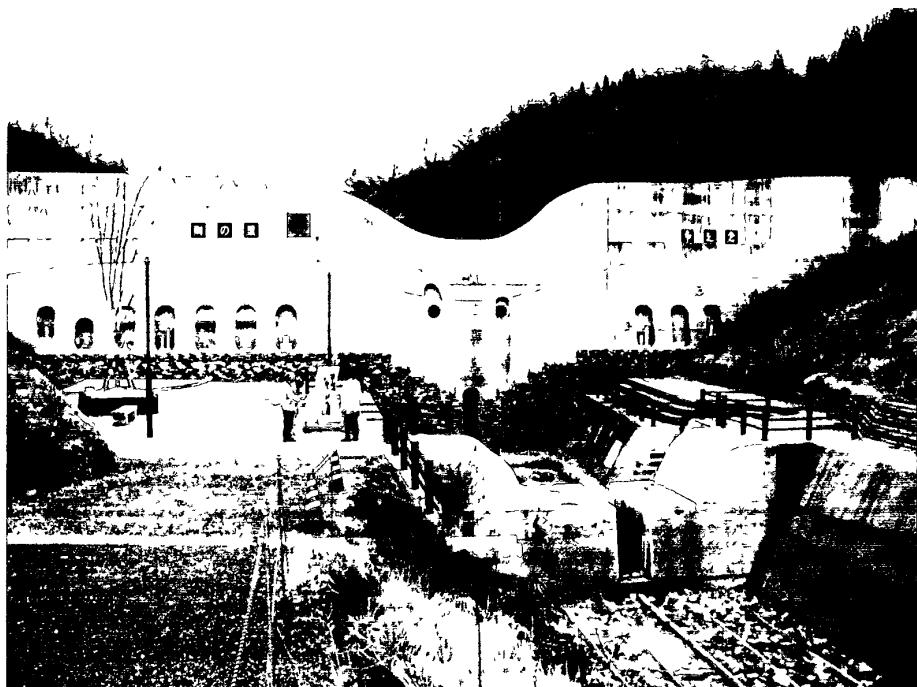
照片九 市之倉防砂壩壩的頂端及壩前面採取非對襯之曲線，

壩的頂端及壩前面採取非對襯之曲線，交流廣場可舉辦祭典，並設置長椅及小舞台。壩正面採用耐火磚及洗小石子處理。同時亦結合當地陶器窯業藝術，並設有陶器展示。壩堤下游兩側邊坡部分採用階段式自然植草邊坡。

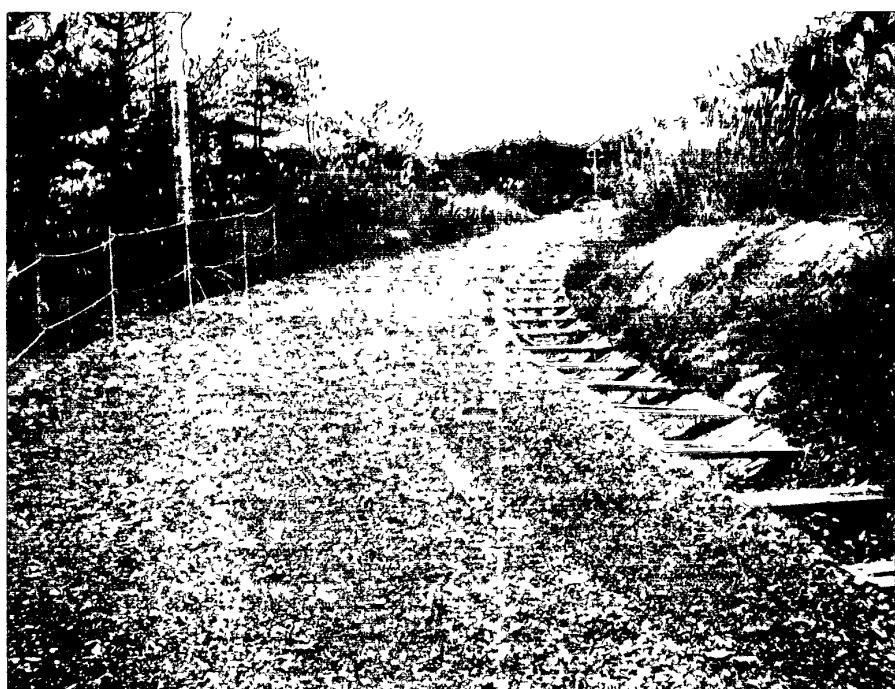
照片十一 U型溝變更為V型溝，木板連接溝頂兩端以利昆蟲越過側溝

市之倉防砂壩工程進行中，工程用之計劃道路內之濕地帶確認有多種野生昆蟲棲息，因此進行道路變更以避開該溼地帶。另外將 U 型溝變更為 V 型溝，並以適合之間隔設置木板連接溝頂兩端，以利昆蟲越過側溝。

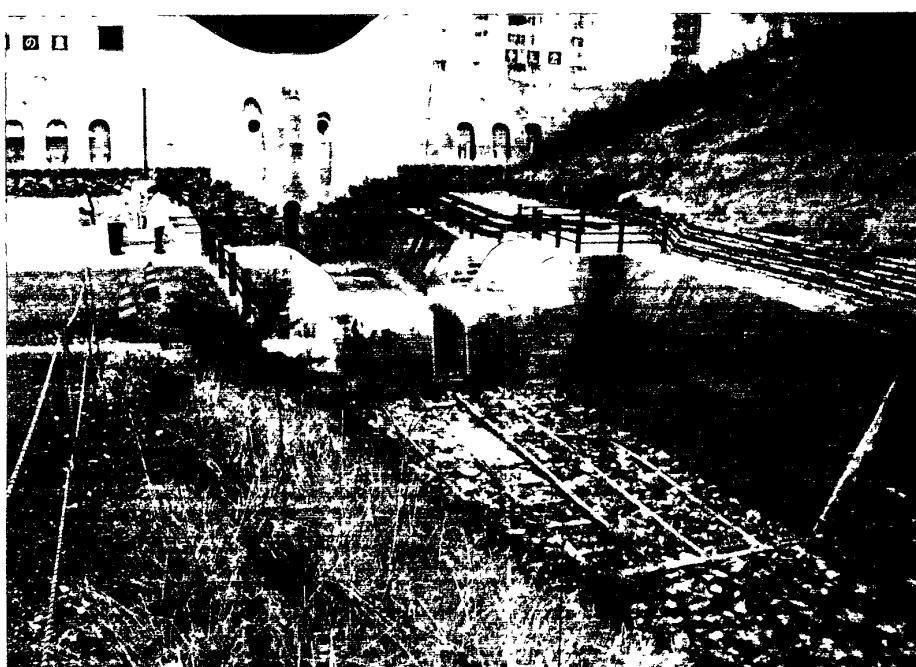
照片十二 市之倉防砂壩，結合當地陶器窯業藝術

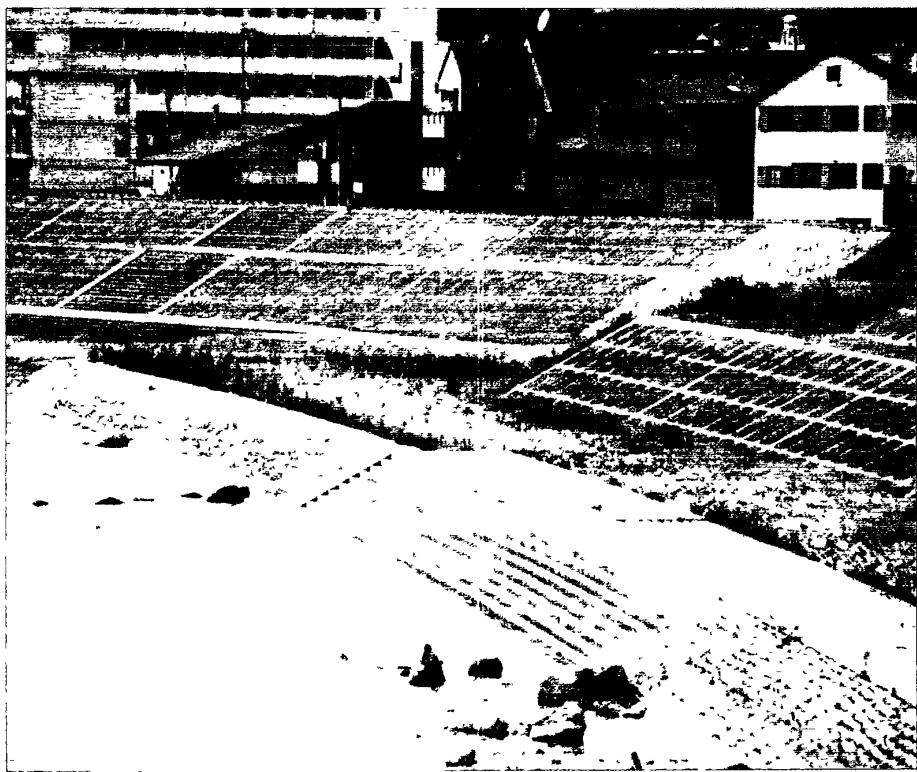
照片十三 野溪整治複式砌石護岸

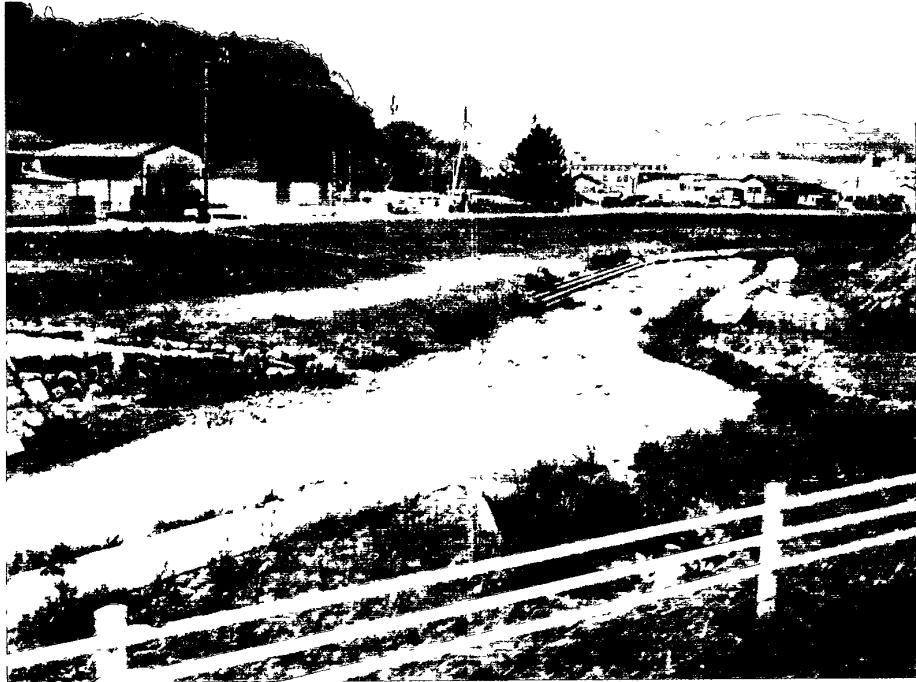
照片十四 野溪治理低水位砌大塊石護岸

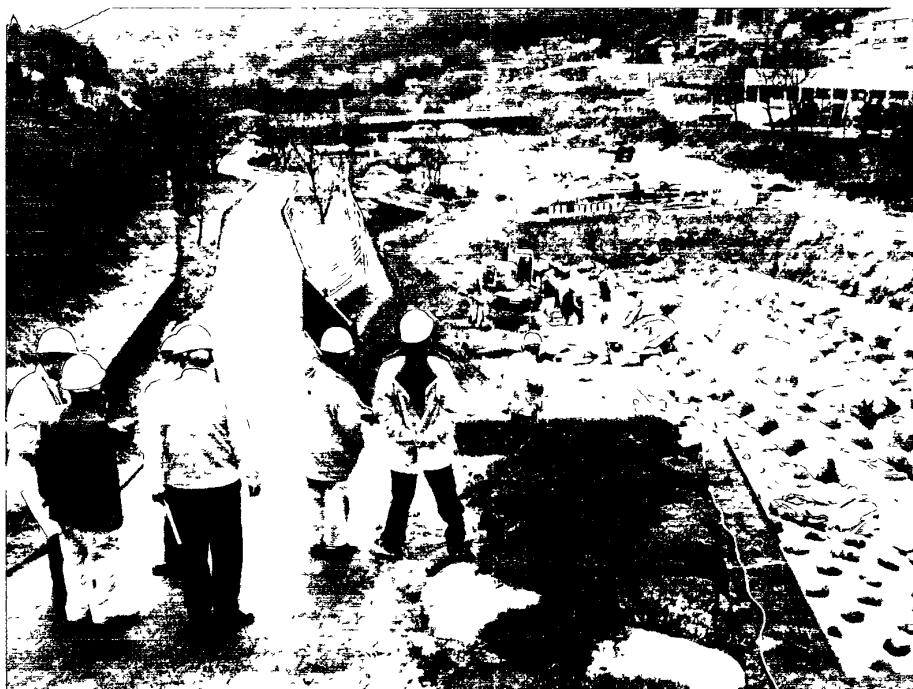
照片十五 中津川市湯舟澤固床工群立砌人造石魚道水路工

參觀七號魚道工，該魚道設置原有固床工之正面加設緩坡魚道並設置部分開口採光，以利魚群回游，並且於上游水流轉灣處設置（水制）挑水工將水引至魚道出口處，下游固床工側邊設置人造石魚道，並將人造石錯開排列，減緩流速以利魚群前往魚梯入口，順利回游產卵。

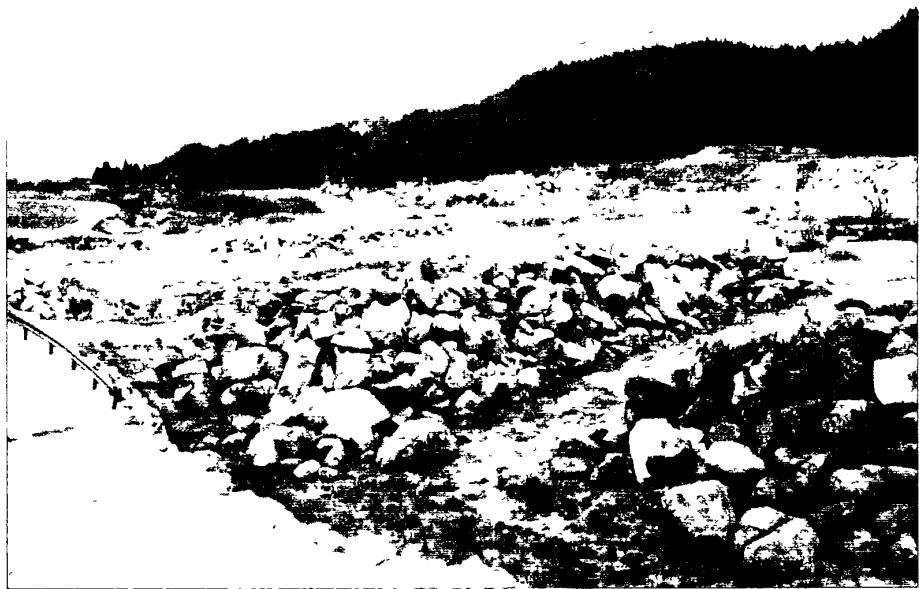
照片十七 中津川市四目川低水槽，兩岸設置複式高灘地滯洪區

施作低水槽，兩岸設置複式高灘地治洪區，平時規劃做為社區休閒活動廣場，當發生土石流時可減低下游災害。

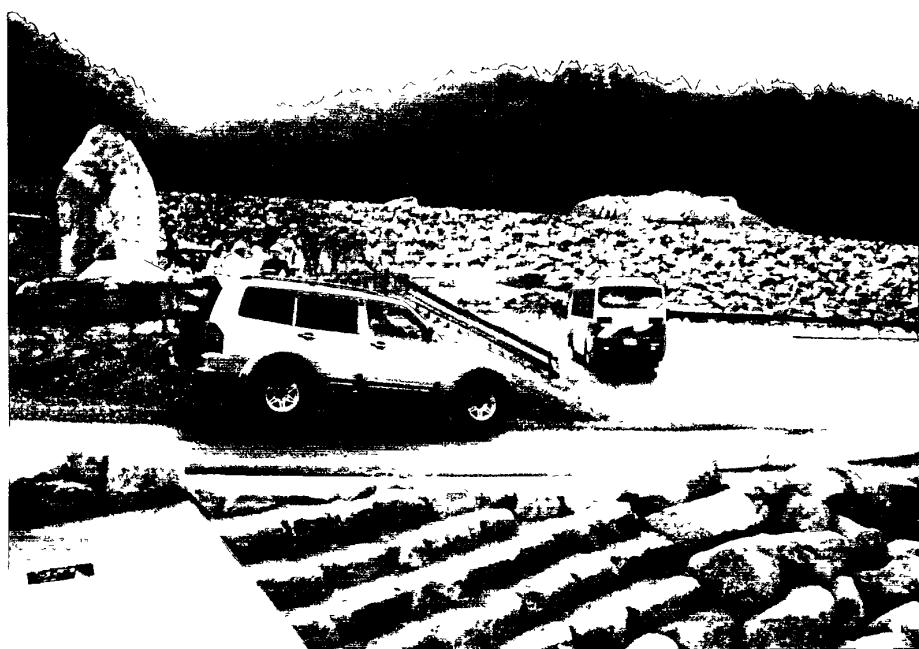
照片十八 中津川市四目川社區休閒活動廣場
