行政院及所屬各機關出國報告  
(出國類別：考察)

## 日本地區河川近自然工法考察報告

服務機關：行政院農業委員會特有生物研究  
                  育中心

報告日期：91年11月5日

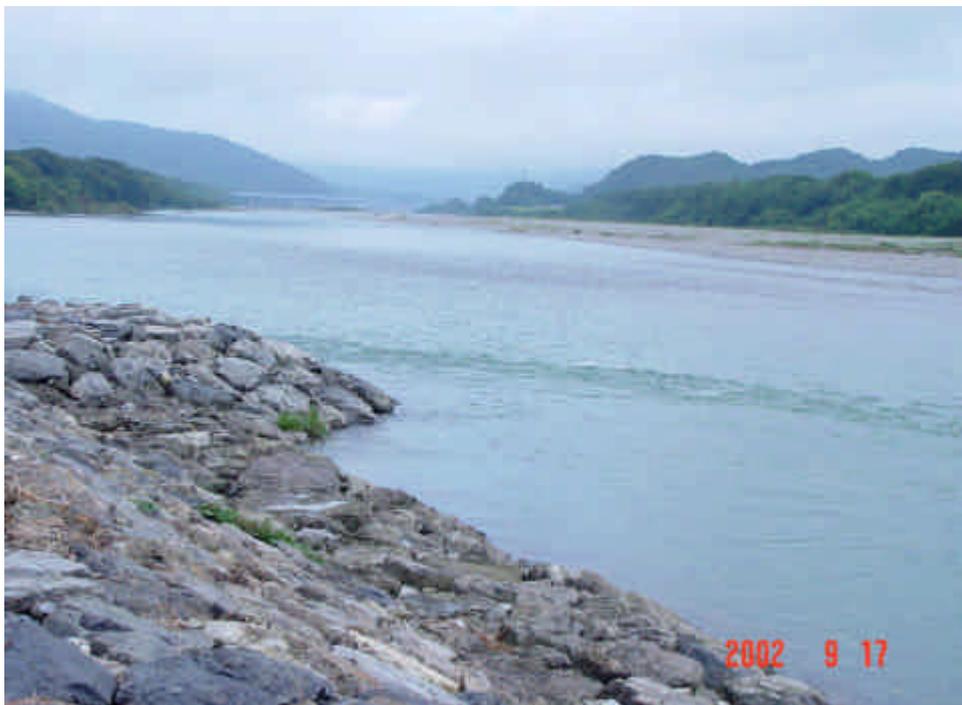
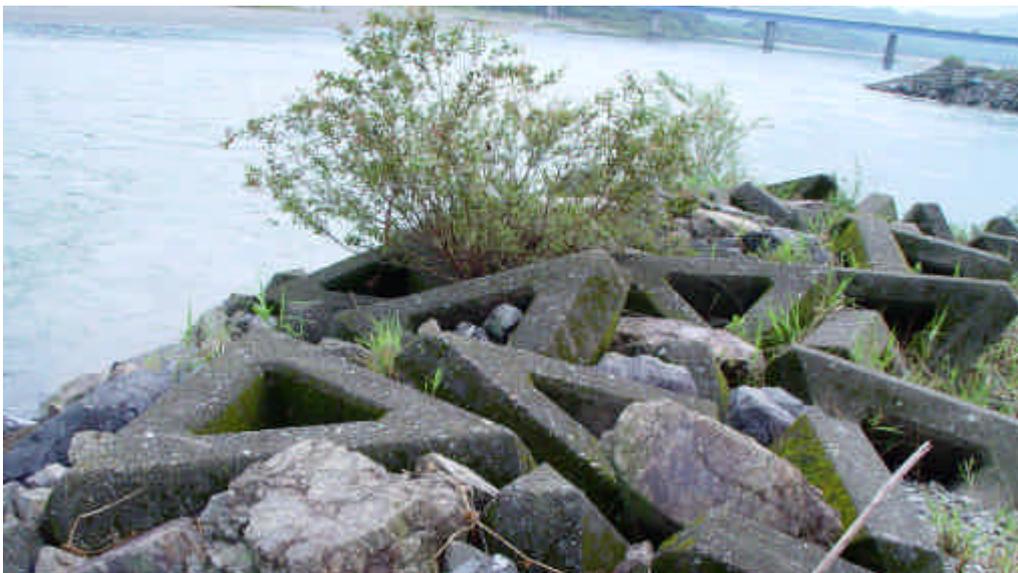
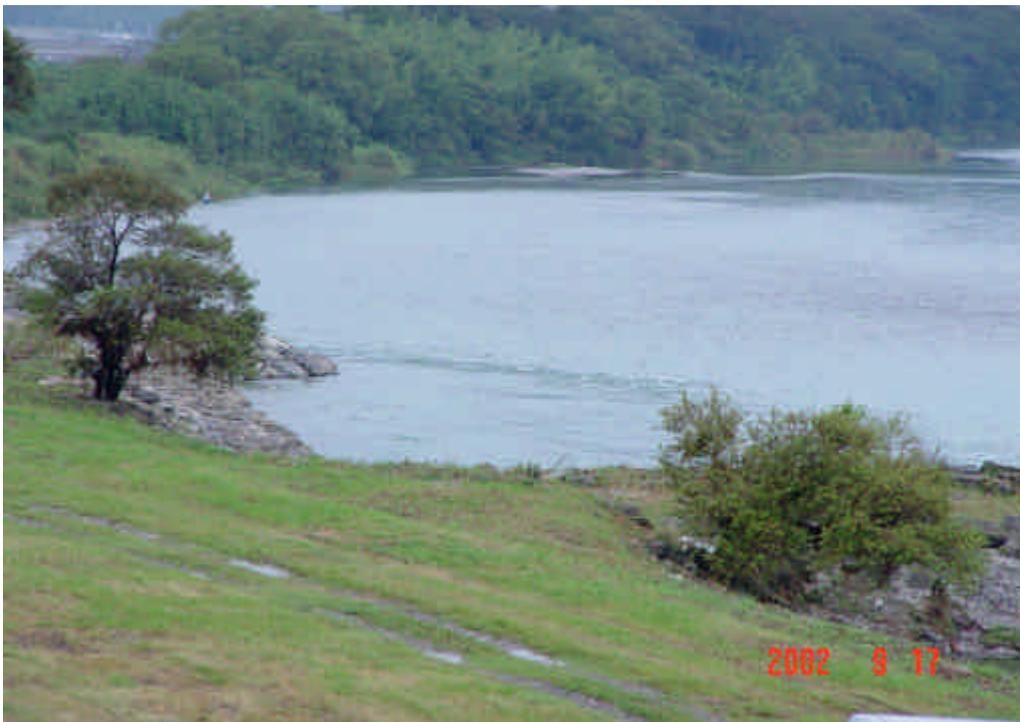
仁淀川發源於西日本最高峰石鎚山(標高 1,982 公尺)，全長 124 公里，流域面積 1,560 平方公里，為日本之一級河川。本次考察之地點為位於仁淀川下游距離河口約 10 公里之伊野町水制工參觀點，此河段最小流量為 13cms，最大流量為 13500cms，河況係數為 1038。100 年前就已經施做水制工，而水制工約每十年修理一次；最先水制工較短，而每次維修均再加長，現每支長約 25 公尺，寬約 10 公尺，間距約 50 公尺，其安排方式為垂直堤岸，該河段為保護堤防，故水制工很講究，內部為混凝土消波塊，表層再用塊石鋪面（直徑約 60cm），最上游的較短而逐漸加長，該段河川堤防內約有 100~200 公尺寬農地。據福留脩文說明，超過 30 年一次洪水，洪水會淹沒農地。水制工的機能是為控制水流的方向跟流速，伊野町水制工是以水制工系統作為結構整體的設計，其中第一根水制直接受到正面沖擊，因此設計的非常短小(如圖 3)，主要作用是將水流導入流心而避免直接衝擊河岸，而後之水制再來一根一根加長(間格為 50 公尺)。這個最短的水制經過一根一根加長了以後，主要的流心逐漸被彈向離開河岸，水制的後面會發生反轉的水流，並形成一個保護的緩衝區，所以這邊的河岸並沒有遭受到流心的侵襲，這個就是一個短的水制跟一個長的水制一組的水制系統產生的效果，可以保護背後的堤岸。伊野町水制群之材料除使用自然石塊外，也利用原來舊有之混凝土塊(如圖 5)。最末之水制是在平成 3 年 10 月 8 日施工，於平成 4 年（1992 年）完工，但生態功能較差。因為水制長時間會受到上游來強烈水流的沖擊，所以這邊通常會發生破損，但是發生破損表示水制位置是對的，發生損壞也沒關係，之後再把它修起來就好(如圖 7、8)。

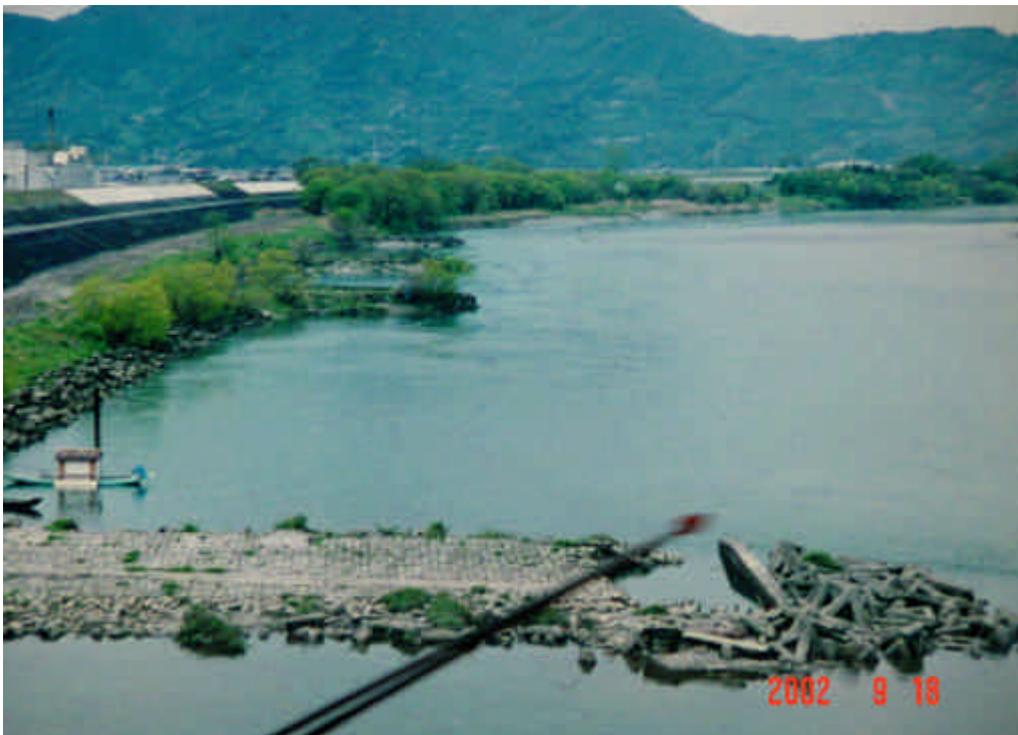
圖 7 仁淀川洪泛情形（福留所長提供資料翻攝）

- 七、日本在推動水制工時有項很重要的觀念值得我國正在推廣近自然工法之際多加深思，那就是水制工或其他近自然工事主要是想在堤防或護岸興建後，如何在生態上考慮改善措施，並不是不能壞或不壞，洪水通過縱然壞了，事後再加以修補就好了。

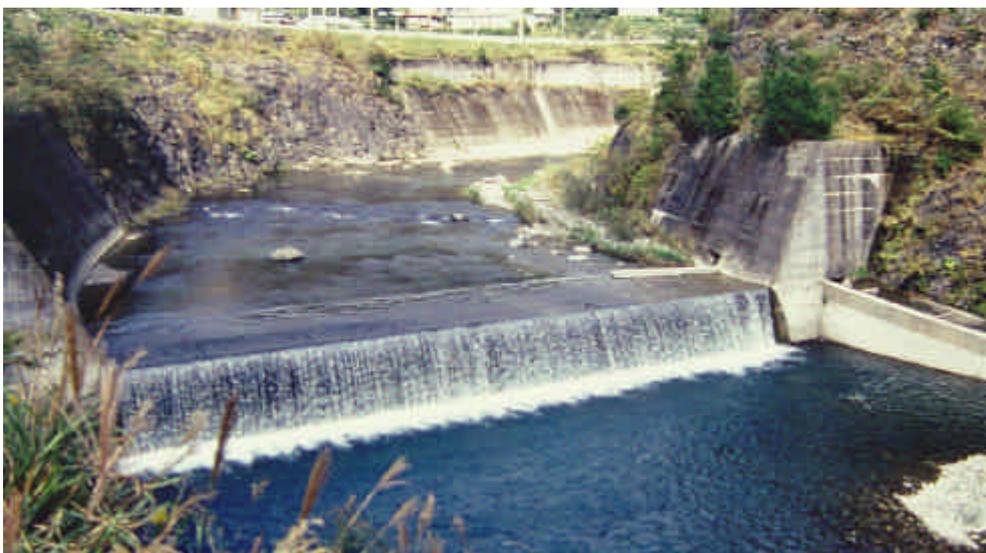
約 20 年，經該地區居民反應，認為對自然生態不利，花了 3 年期間改修，改修後，據當地居民說，原來河川內有的魚已經又有了，而數量有明顯增加。原落差工敲除後，在河川左岸之垂直 R.C 牆下堆置直徑約 50~60 cm 大塊石。落差工原來在河道左岸設有階段式魚道，但是由於砂土堆積導致魚道功能不彰，東津野村因此決定進行落差工棲地改善工程。高知縣須崎土木事務所從 1995 年(平成 7)開始進行改善工程，將原來 6 公尺高之落差工壩體(如圖 9)削除 3 公尺，並進行魚類通道之重建，壩體下游之深潭作為上溯魚休息處並與水生昆蟲的繁殖場相鄰，而削除壩體上游則以鑿岩機製造多樣性構造流路(如圖 10)。

圖 9 東津野村北川落差工改善前  
(東津野村役場提供資料翻攝)

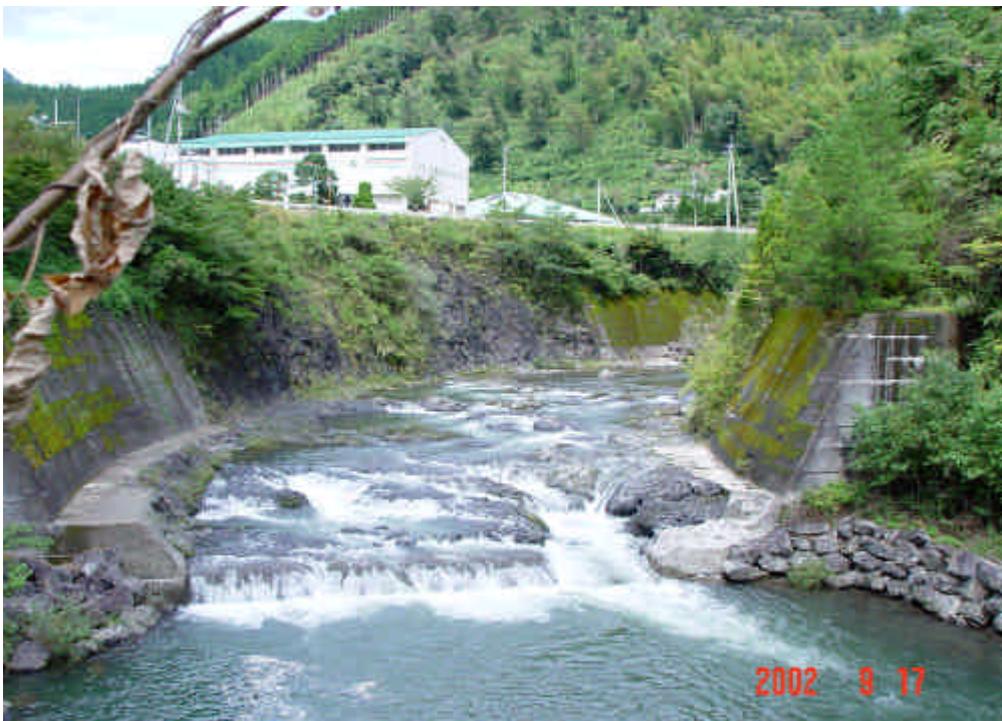
圖 10 東津野村北川落差工改善後

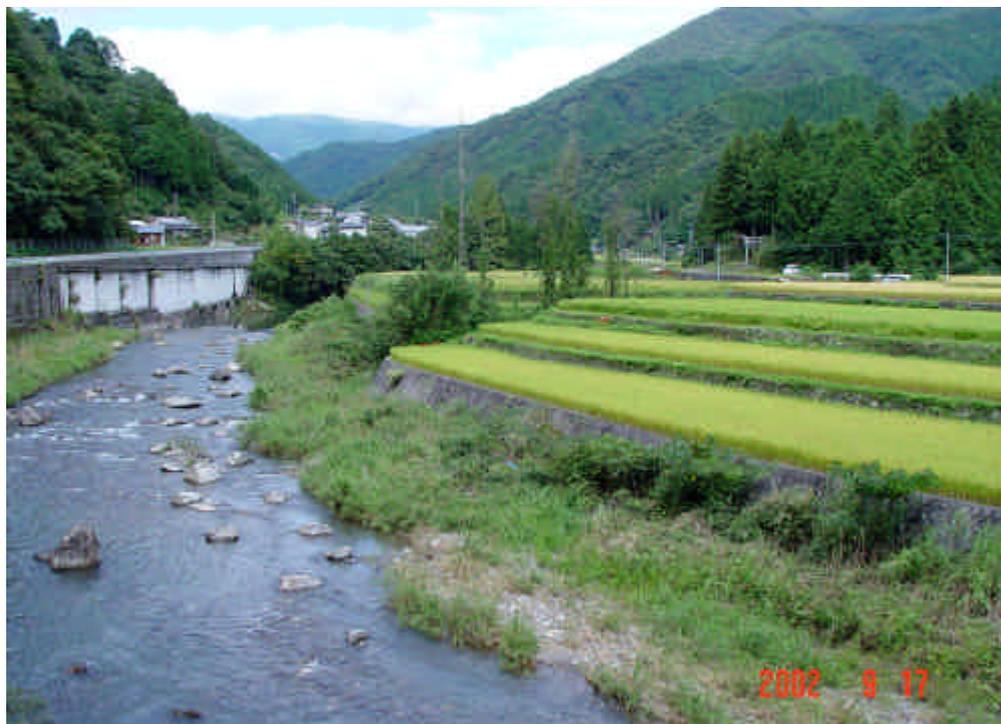
在東津野村方生野地區約 500 公尺堤岸，因為興築 439 國道改善工程，部分道路擴寬因非使用河川地不可，於施工完成後發現靠近道路之堤岸太過陡直，為期改善乃於垂直護岸邊拋石覆土。為改善自然環境景觀及創造多樣性之流水型態，從 1993 年(平成 5 年)至 1996 年(平成 8 年)以拋石及水制工並配合沿岸植栽楓香、朴樹及櫻花等植物，非常成功，值得台灣學習(如圖 11、12)。其中比較特別的是將

圖 11 方生野地區北川堤岸拋石工

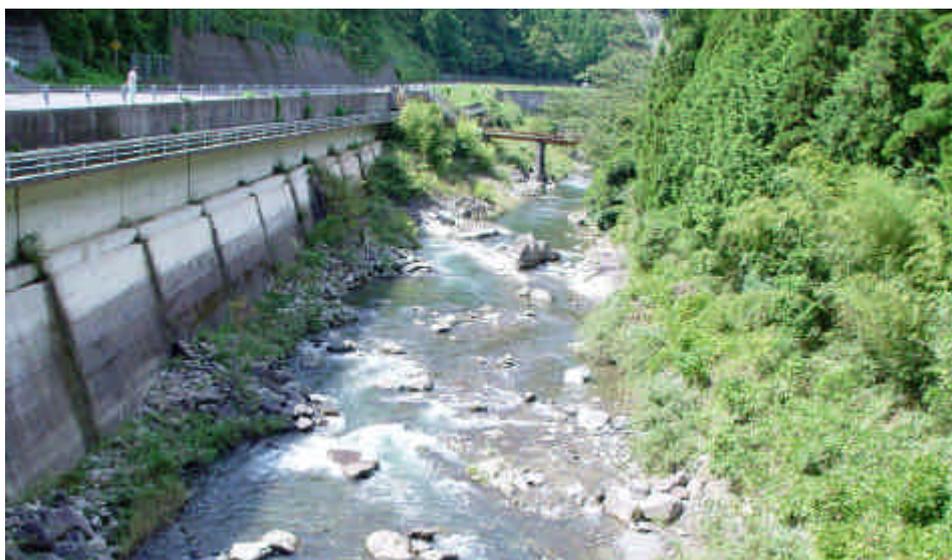
圖 12 方生野地區北川水制工

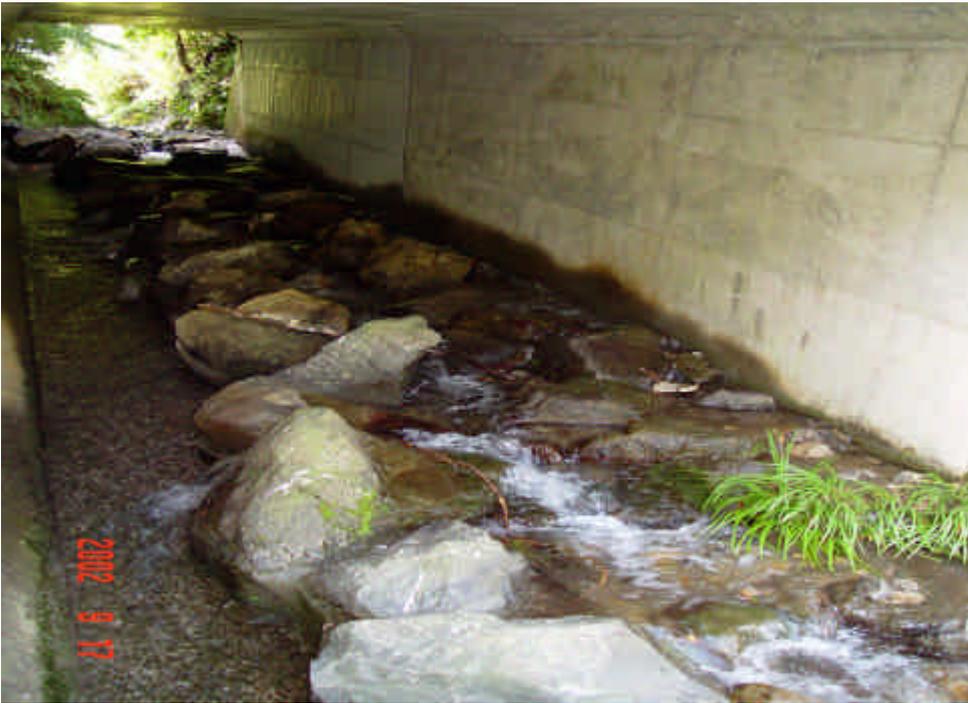
排水涵洞底部，以石砌方式作為魚道並可兼作獸道(如圖 13)，以利生物之遷移。

圖 13 方生野地區生態涵洞

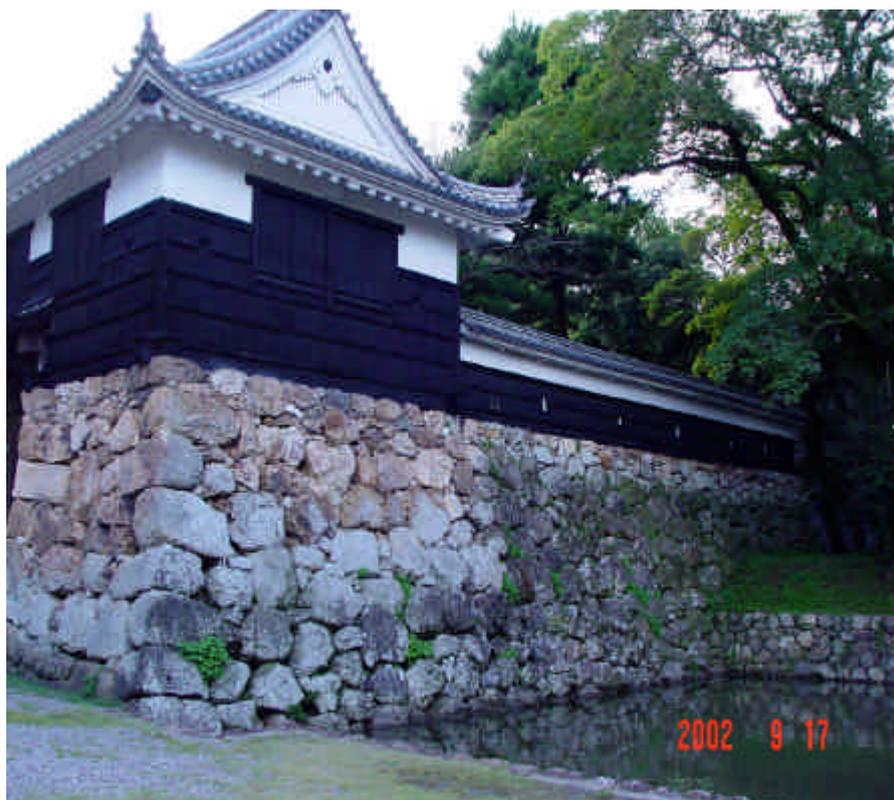
高知城城高約 25 公尺，全部城牆為乾砌塊石，歷經 400 多年，經無數次地震、大颱風，然城牆完好無損(如圖 14)。城牆內為錐形土坵，於降雨時並無發現城牆間任何排水，而均排自城牆基腳處。城之四周各面無論自任何角度觀察之，均呈曲面拱形構造。高知城砌石工特色如下：

- a. 四面曲面成拱狀為最佳結構，其抗震力自然強。

- b. 牆背填碎石，可吸收地震力，相當於緩衝裝置，當降雨時城內之地下水可經由此處排除，使城牆沒有背水壓力，另可當過濾材料，避免城內土壤流失。
- c. 福留脩文所長說明其河工之砌石工學觀察學習自高知城，並利用上述原理應用於河川護岸、石樑工或水制工。

圖 14 高知古城砌石工

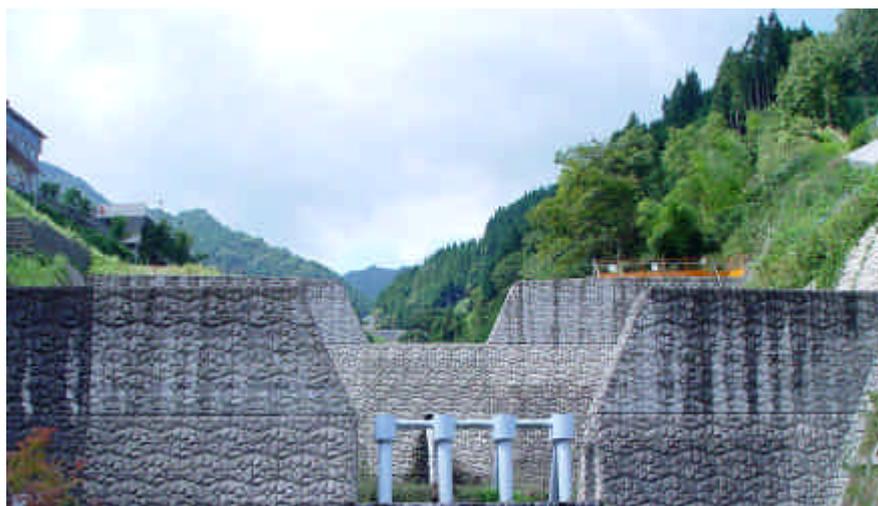
戶? 谷堰堤為大型之攔砂壩 (如圖 15)，建造歷時七年才完

成，壩高約 7 公尺，壩體為塊石混凝土，壩體及側牆均使用造型模板。混凝土使用量 14000m<sup>3</sup>，攔砂量可達 35,000m<sup>3</sup>，施工期間，自 1993~2000 年，總工程費為 14 億日元。

圖 15 吉野川戶？ 谷堰堤

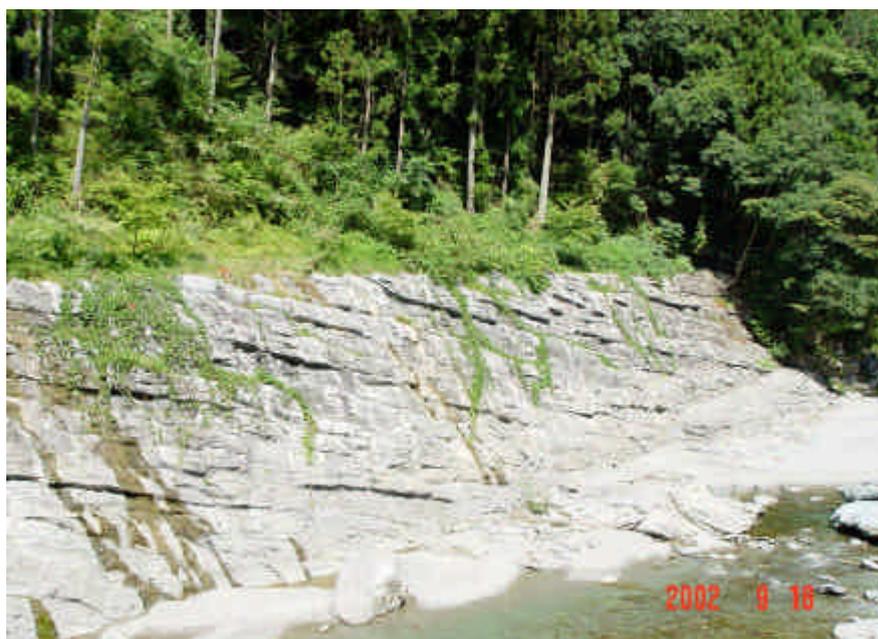
為考量與當地景觀及生態考量，其護岸工以人工岩方式建造(如圖 16)，若不注意檢視其壁面之排水孔，很難發現其為人工所構築，由於人工岩表面較粗糙，有利於攀爬性植物綠化。護岸以玻璃纖維為材料，在老朽的岩盤上加以鋪面保護，表面仿其原岩盤之紋路，其狀與天然岩盤極為一致。其鋪設面積在右岸 1800m<sup>2</sup>，左岸有 1500m<sup>2</sup>，共有 3300m<sup>2</sup>，須工程費約為 7 億 7000 萬日元，平均單價為 25 萬? /m<sup>2</sup>，為一般混凝土 2.5 萬? /m<sup>2</sup> 之 10 倍。

圖 16 吉野川護岸（人工岩護岸）

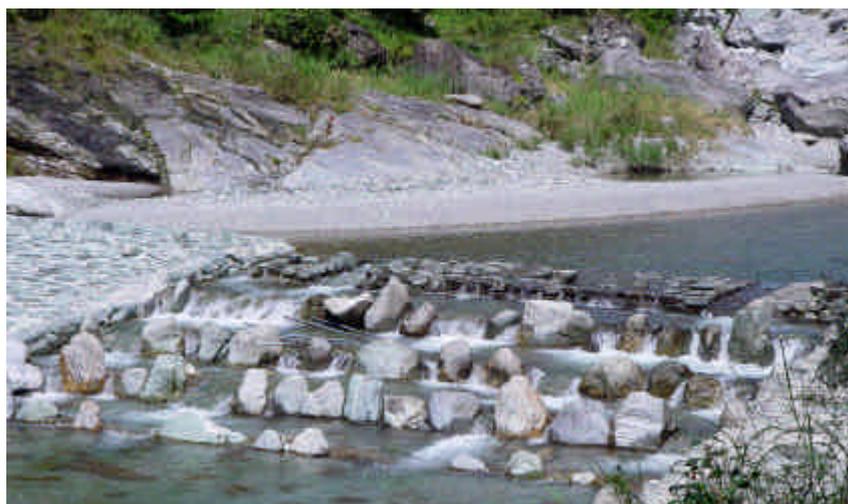
「潺潺水流全斷面魚道親水公園」建自 1993 年，而於 1996 年完工，工程費為 4 億 5 仟萬日元。其主要特色為混凝土表鋪大塊石(用混凝土膠結)，河道連續跌水除製造潺潺水流狀外，並可增加水流中之溶氧量(如圖 17)。唯此全斷面式魚道之階段間落差過大，估計流速超過 2 m/sec，就生態功能考量上尚有修正之必要；同時以塊石膠結魚道之設計手法太生硬，若以更自然之落差工設計，應可與環境景觀更融合。

圖 17 吉野川親水公園全斷面式魚道

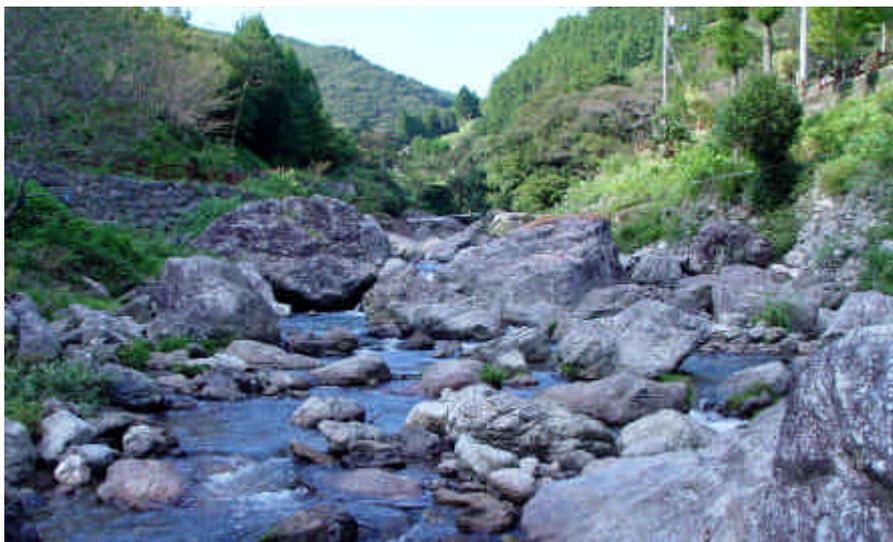
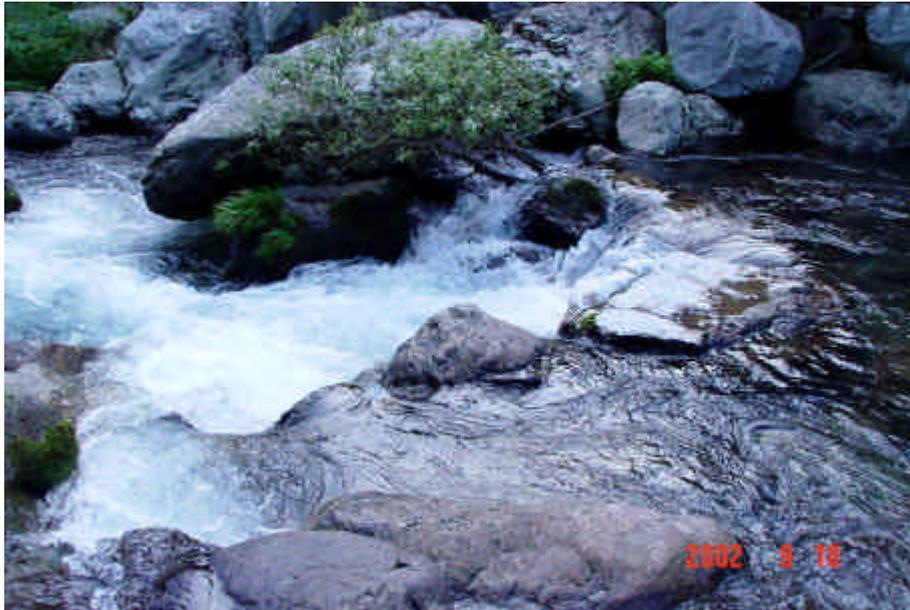
鏡川上游支流吉原川之近自然河川石樑工，特點為利用河川中之石塊加以調整補充，使護岸更安全，而河川流態變化多樣，川中魚蝦蟹增加。河川中之石塊接成弧形構造，構築時須把石頭尾部朝上游，石頭與石頭接觸部分是弧形，因為是弧形的關係從上游來的是壓力而不是張力，因應的流速選取石塊的大小，拱狀的結構與上游來的水會跟結構物形成垂直方向流動，所以會朝中央集中消能，這個拱狀的結構特徵是在拱的中間及兩旁用大石頭作為主要受力單元(如圖 18、19、20)，這樣的拱狀結構一連好幾座從吉原川上游來的水流一次一次的能量被消耗掉，在這樣子的水流衝擊下，下游的細粒砂石會被堆積形成適合很多魚類產卵的場所。

圖 18 吉野川近自然石樑工

圖 19 吉野川近自然石樑工拱形構造

1. 近自然河川護岸材料以就地取材為優先，砌石、木杭、編柵、編柵填石等工法為常見而理想工法。
2. 以鐵線網結小石塊（直徑 30cm 以下）成蛇籠，箱籠或圓型直立不倒翁籠，不但可穩定堤防，防止些微變位而崩塌，若稍加覆土，非但綠化增加生態，同時根部固結後更增強護岸之強度。
3. 重要堤防內部可用混凝土或重黏土不透水土柱，表面再覆土植栽。
4. 直線堤防施作丁壩工（水制工），不但可增強堤防安全，同時可改善直線堤岸之水流單調，而有多樣水流型態，有利於河川生態。至於堤防彎曲部位，應施作丁壩用以調整水流方向，增加堤防之保護功能。
5. 堤防護岸材料及其構造，均需經力學安全性檢討，始得確保其可行性。
6. 四國吉原川之石樑工及大阪大和川，以河川中及外來之石塊加以調整補充使河床及護岸穩固，並造就出變化多樣之流水型態，同時也具備魚道功能及河川生態需求，值得國內相關單位參考學習。

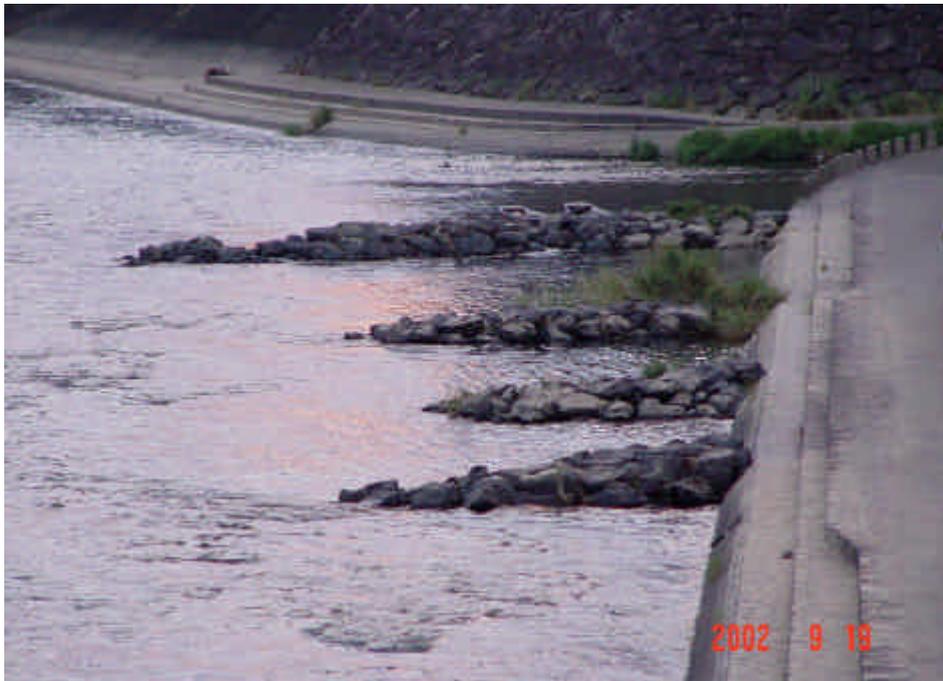
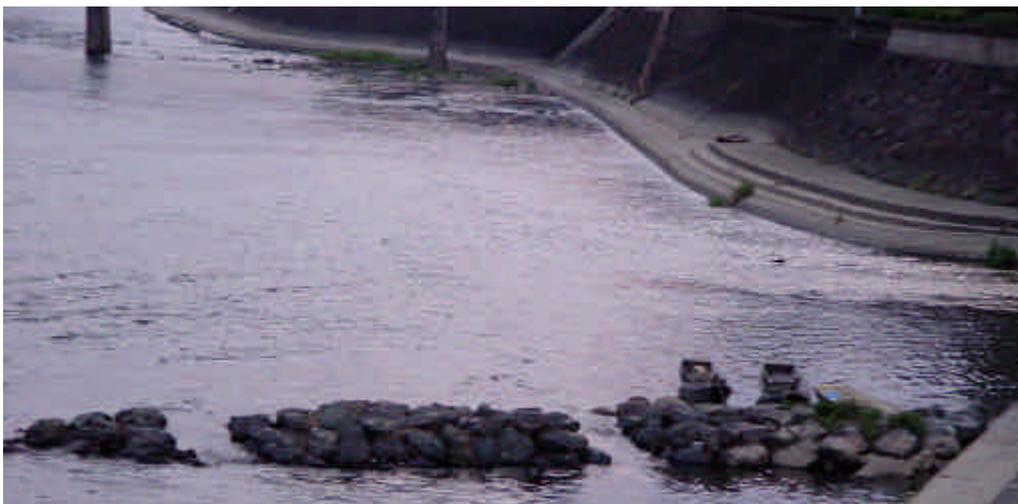
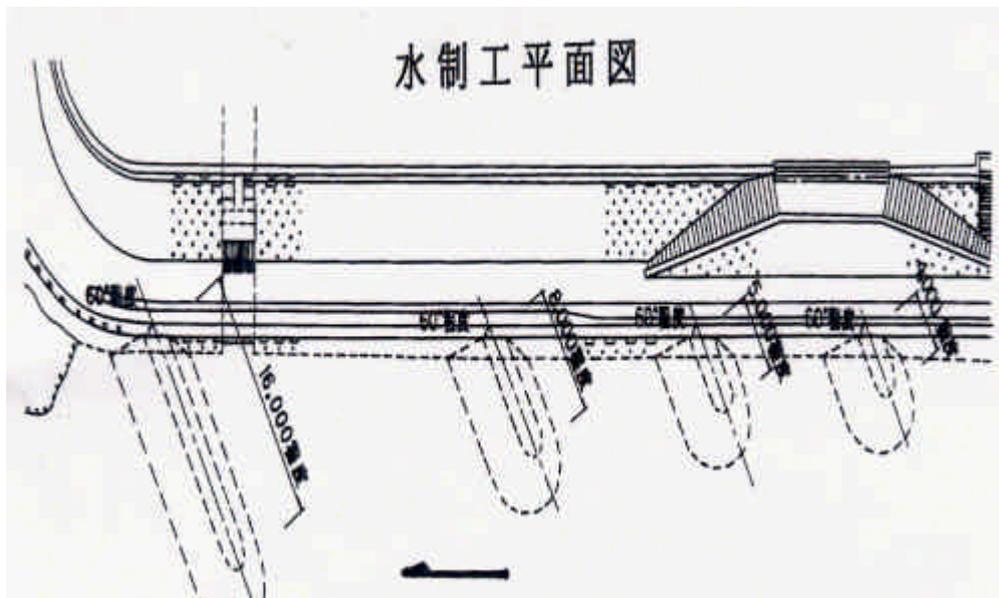
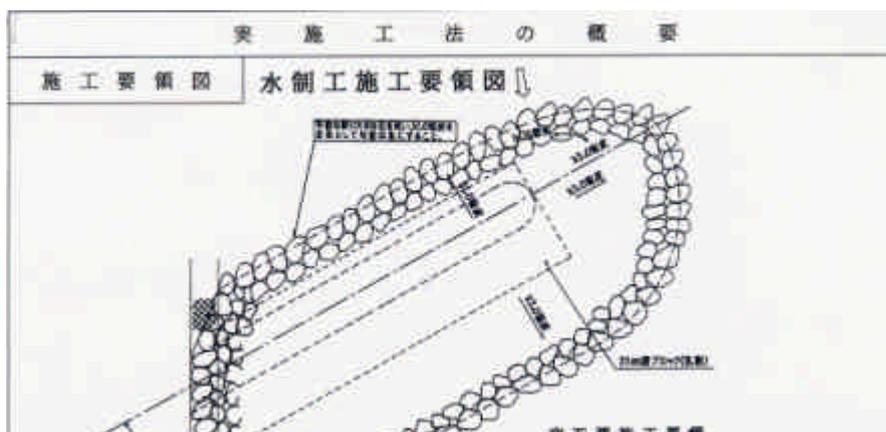
本案位於人吉市球磨川與山田川匯合口右岸，為了修復 1996 年 (平成 8 年) 洪災所崩壞之堤岸，以水制與砌石護岸工法進行改善，四組向上 60 度水制興建完成後(如圖 21、22、23、24)，據稱完工後未曾被洪水沖毀，因此可有效保護後方護岸。中川原公園位於球磨川人吉大橋下游河中沙洲上，以拋石方式與河岸連結，其上設有運動場及生態資源圖板，公園沿岸以不倒翁圓型籠(?????)來保護並以柳樹插枝進行植生復育工作(圖 25、26、27)。

圖 21 球磨川人吉大橋水制工

圖 23 球磨川人吉大橋水制工平面圖

圖 24 多摩川人吉大橋水制工實施要領圖  
(日本西日本科學技術研究所提供資料翻攝)

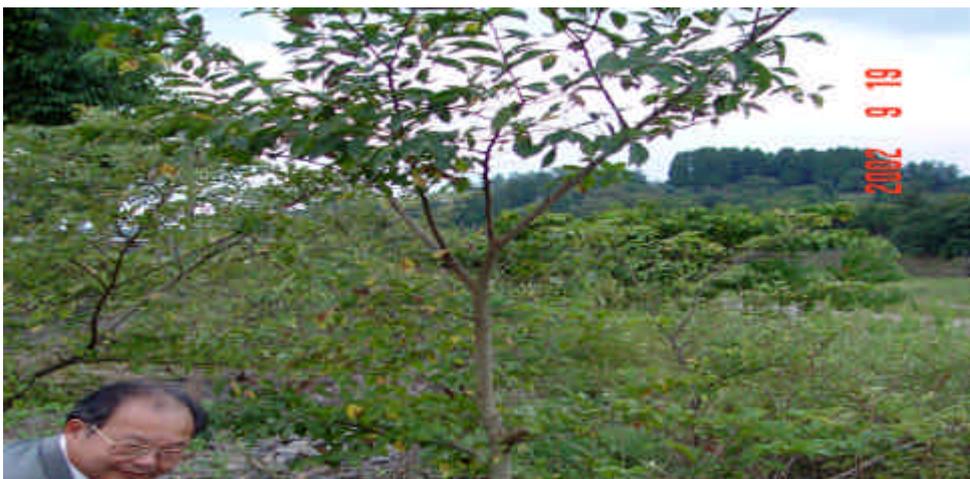
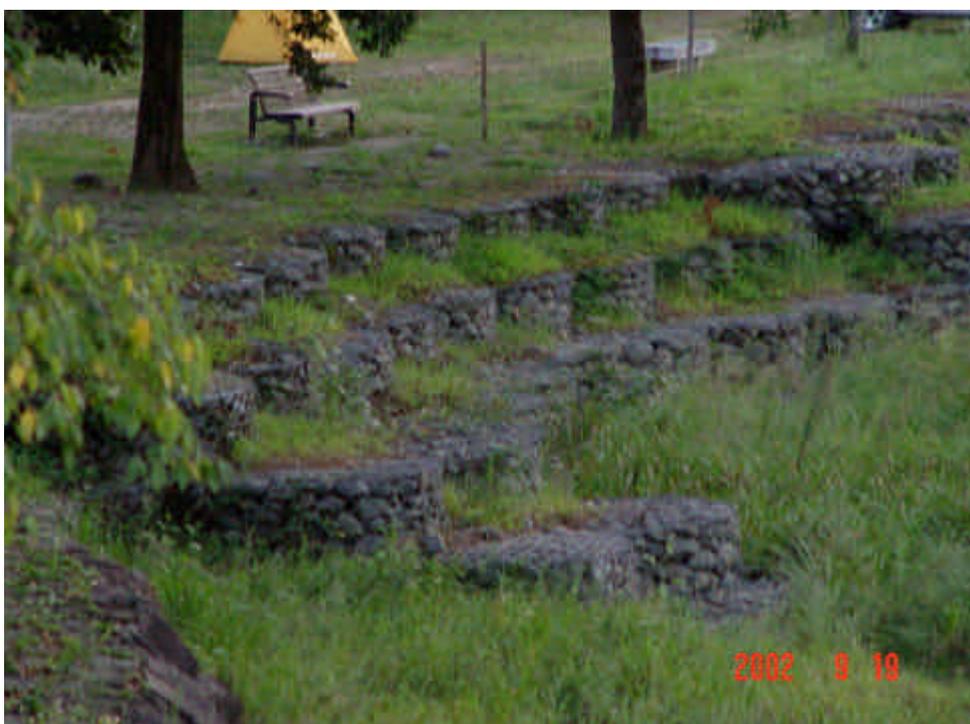
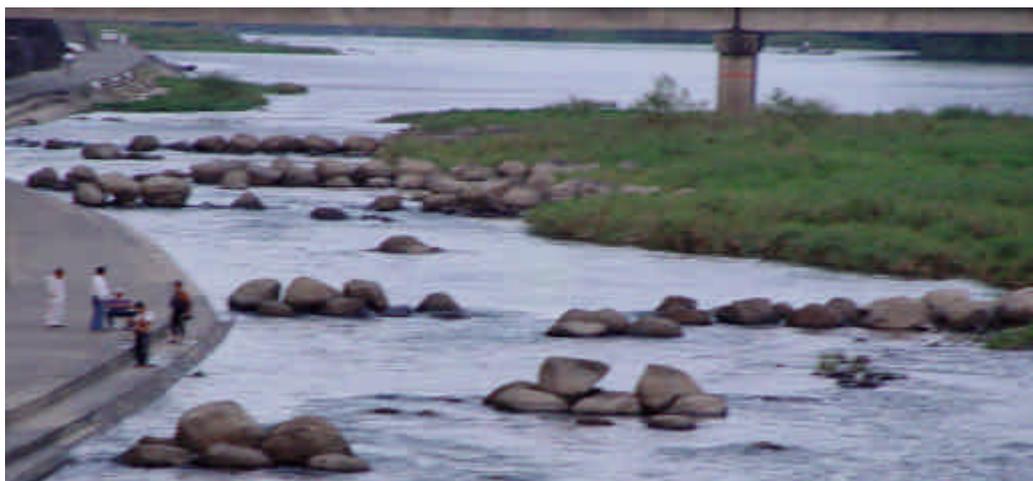
圖 25 球磨川中川原公園蛇籠工覆土植栽情形

圖 26 球磨川中川原公園圓形蛇籠

圖 27 球磨川人吉大橋下游拋石情形

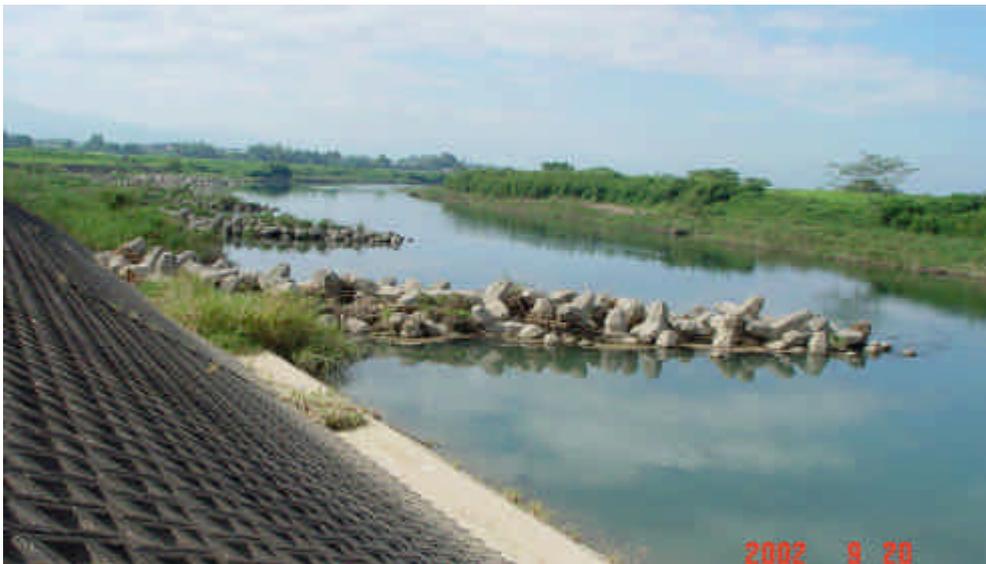
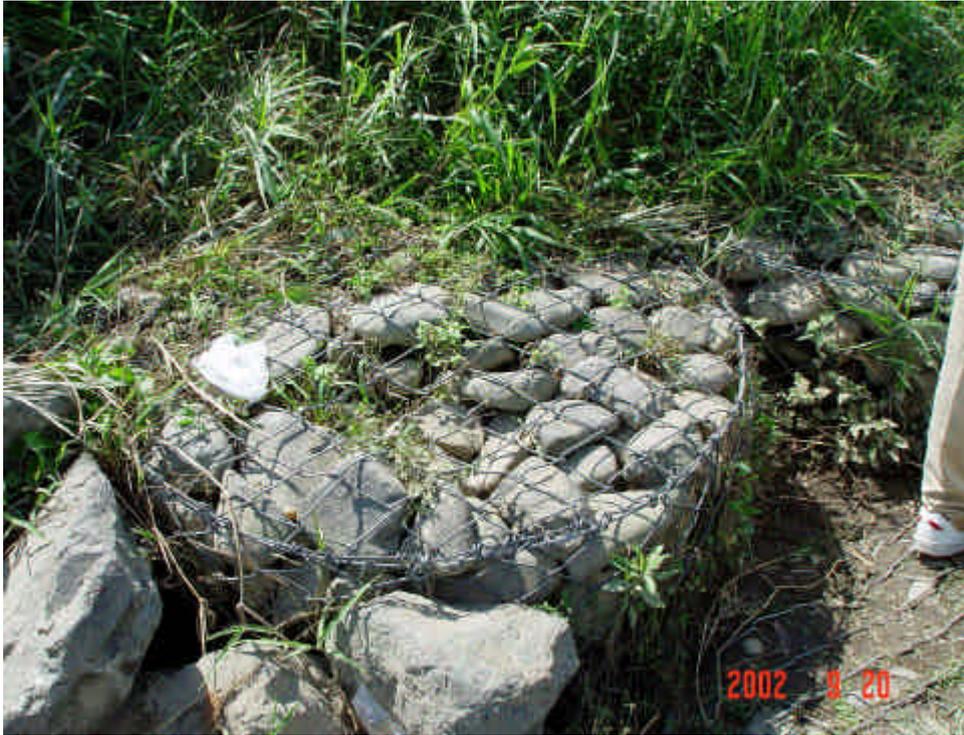
為了整治球磨川屋橋下游河岸沖蝕、生態環境及景觀問題，以連續水制工群及圓籠(如圖 28、29)，並配合高水堤岸綠化，除了達到治水之功能，也以創造多自然河川為設計原則。水制工之材料除以現地之石塊外，原處之混凝土塊亦作為水制工材料。該河段並布設許多如中川原公園不倒翁圓型籠護岸，沿岸魚群頗多。

圖 28 球磨川庄屋橋水制工

圖 29 球磨川庄屋橋圓籠護岸工

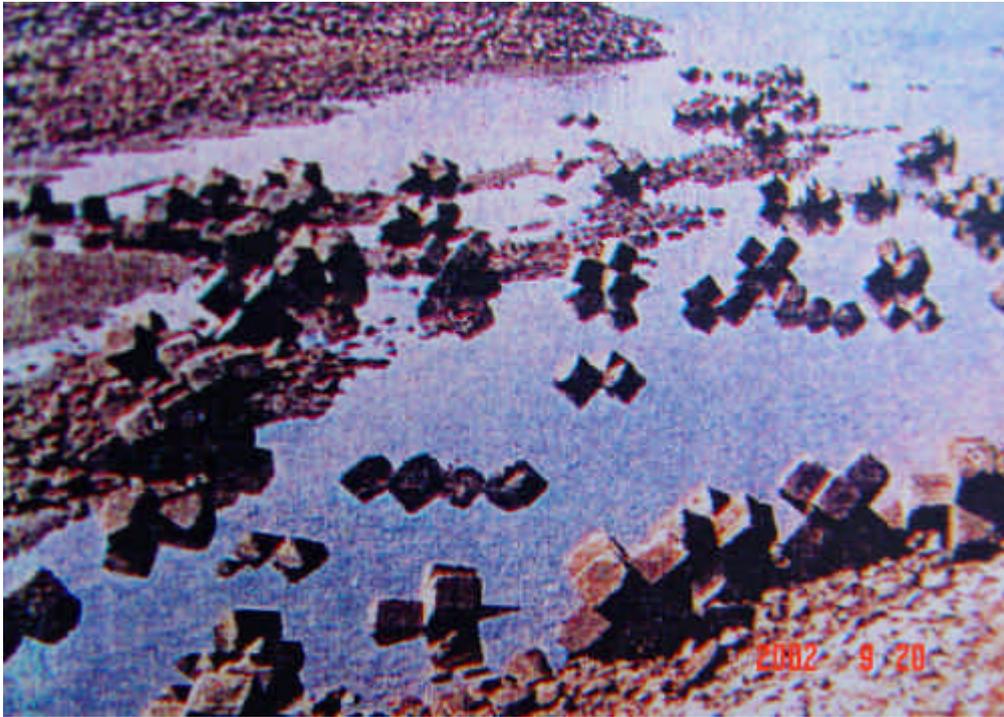
梅木地區原設有混凝土塊作為保護堤腳之用，後因洪泛沖毀散落(如圖 30)，為加強堤岸保護及創造多自然河川，因此除利用大石塊(約三噸)作為水制工材料，也將原來混凝土塊加以利用。使之緊緊砌合於護岸基礎，而達保護堤岸之目的。在護岸之對岸也堆置塊石(如圖 31)，結果水制工前端因通水斷面縮小，故水制刷深達 4m，不但大魚有棲息場所，同時也是遊憩用獨木

圖 30 球磨川梅木地區護岸損壞時情形  
(九州地方整備局提供資料翻攝)

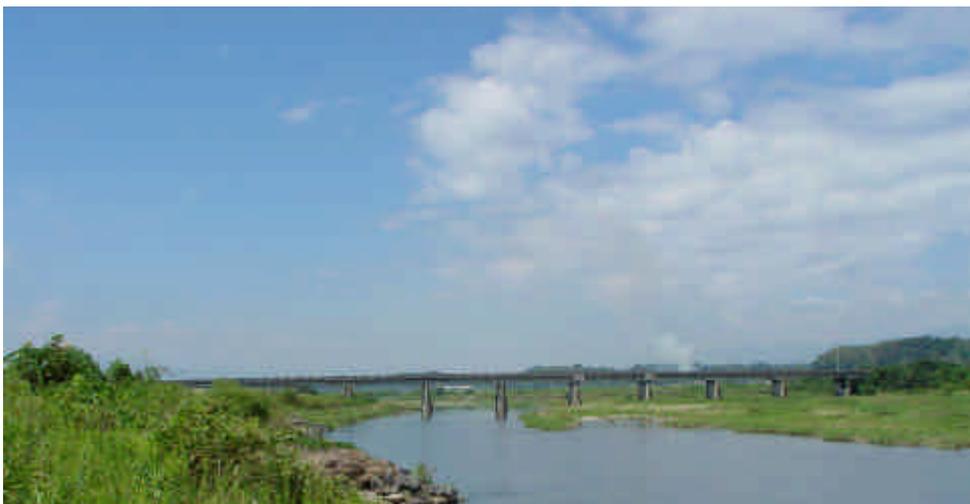
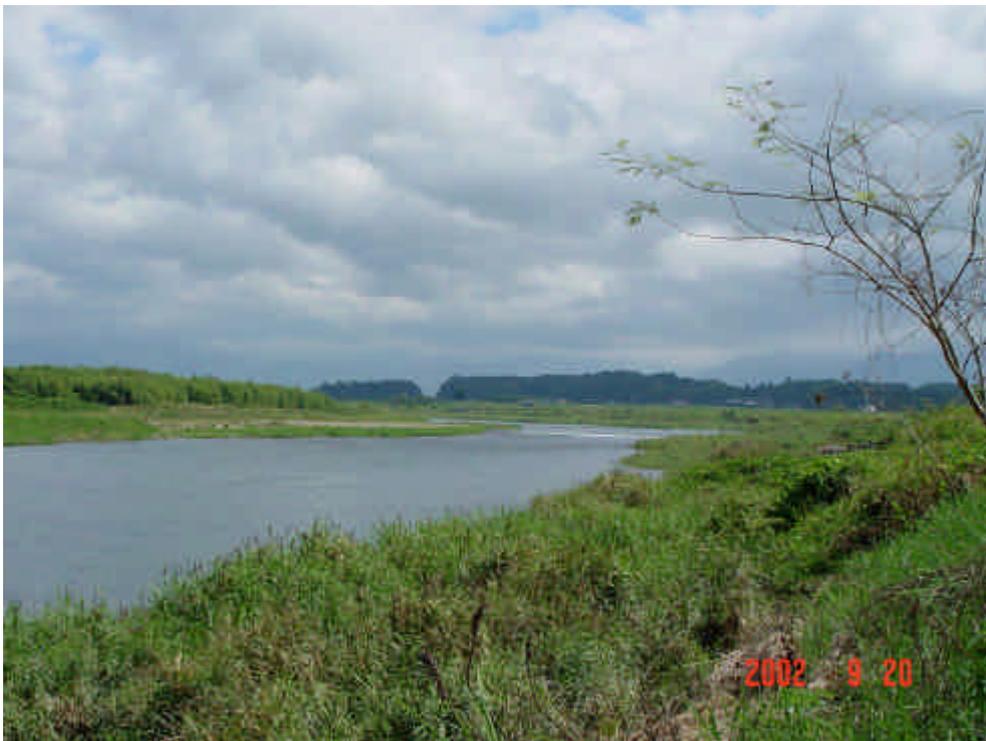
掛鞍蛇籠水制是屬於半透過型的水制，因為它中間有不少的孔隙，像這樣的半透過型的水制有促進砂石沉澱、堆積的功能。興建完成後由於砂石沉澱植生覆蓋良好，業已形成新穩定河岸線，蛇籠工前後上下因淤積而長滿蘆葦及蔓藤植物，現已完全看不出低水護岸堅硬構造(如圖 32、33)，蛇籠水制之設置可使砂石沉澱並營造自然生態環境。

圖 32 球磨川平良地區掛鞍蛇籠水制

圖 33 球磨川平良地區掛鞍蛇籠水制植生情形

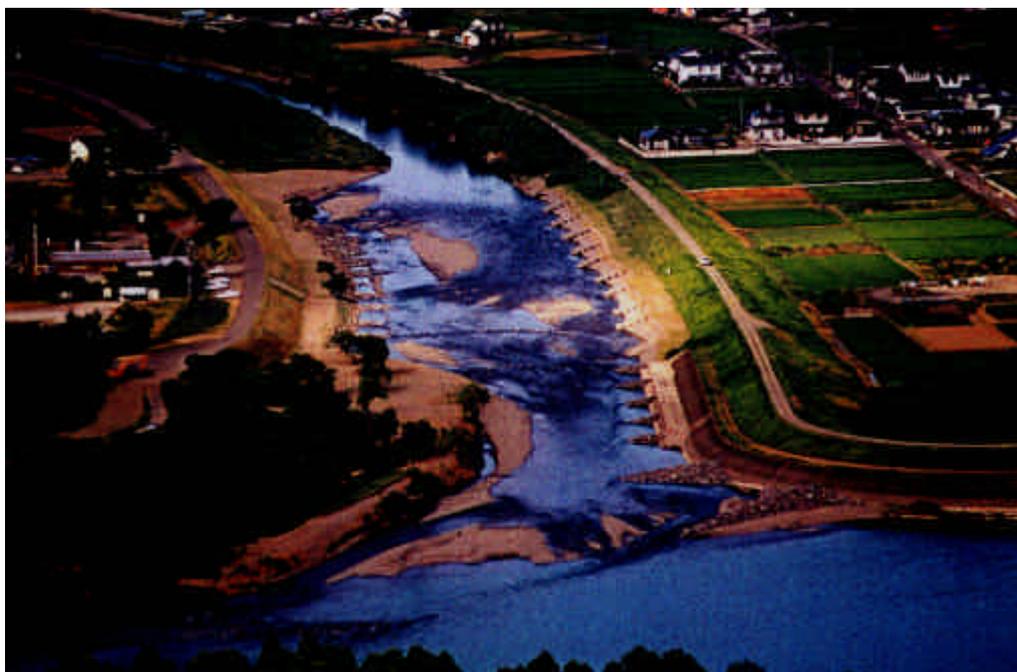
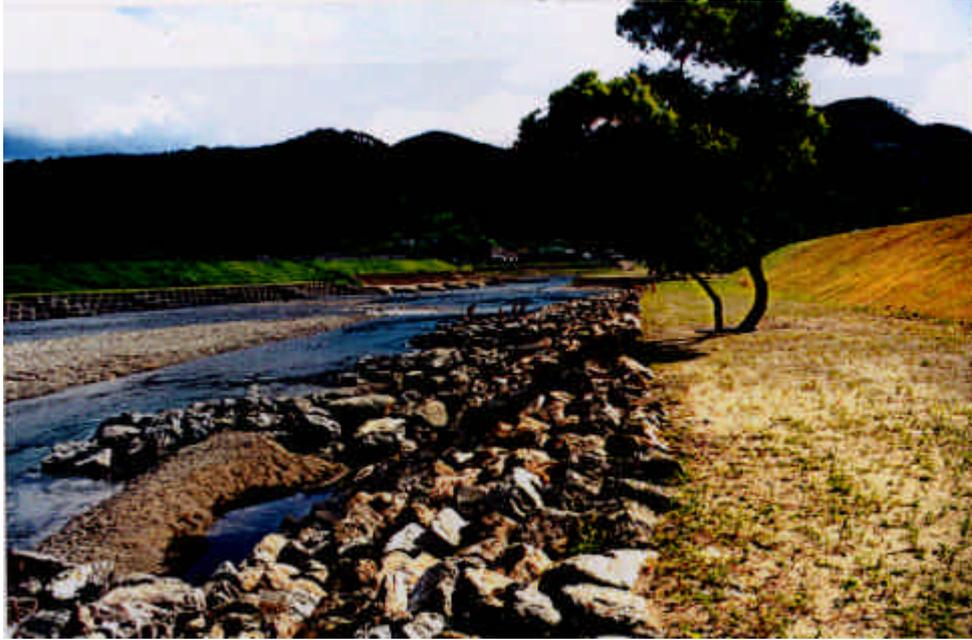
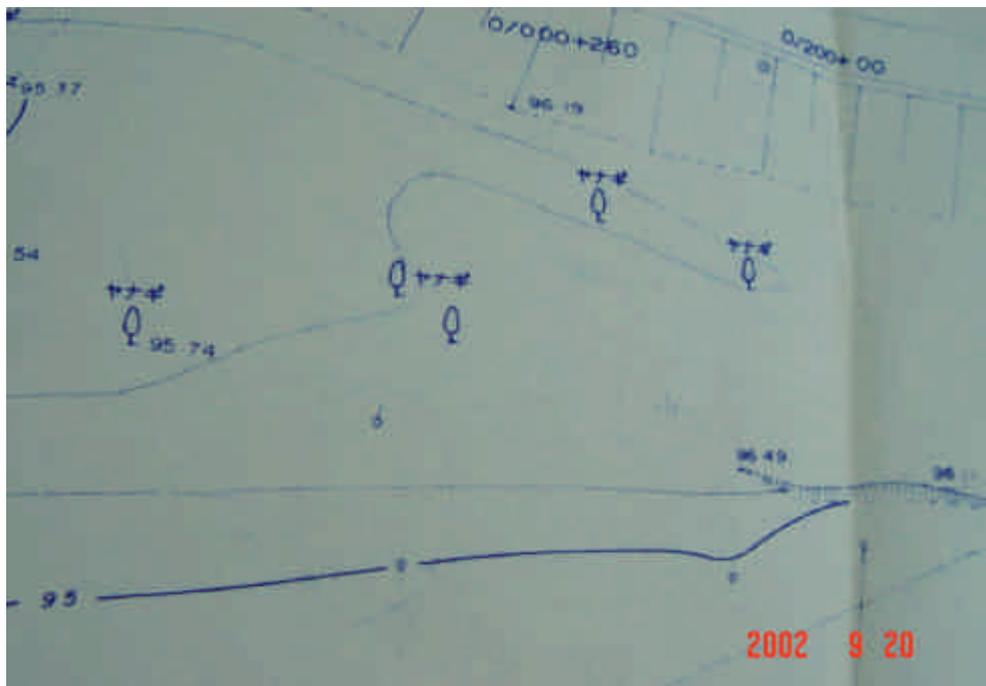
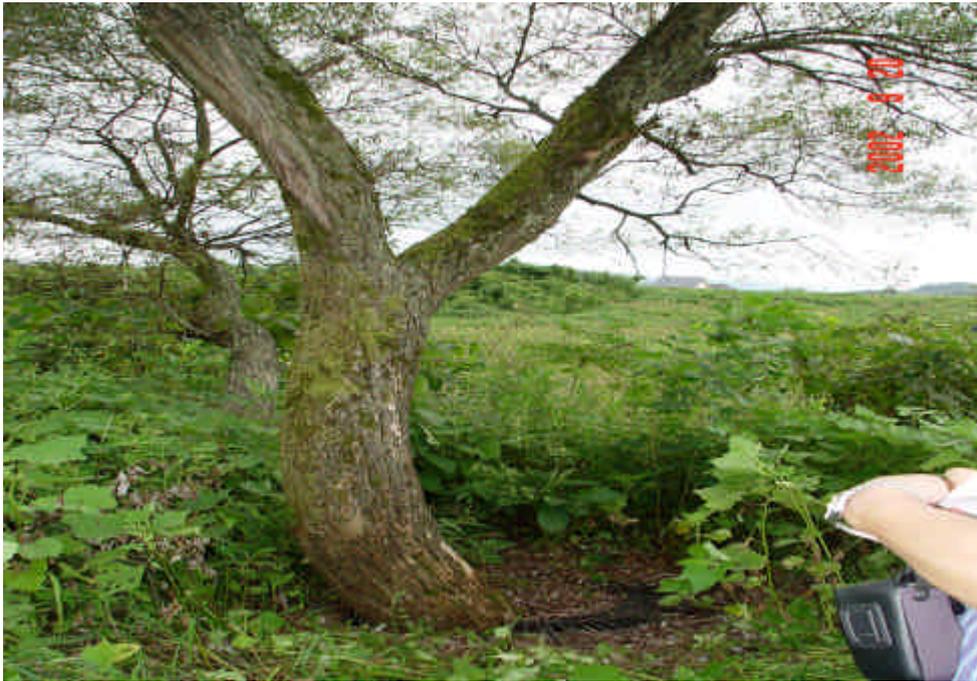
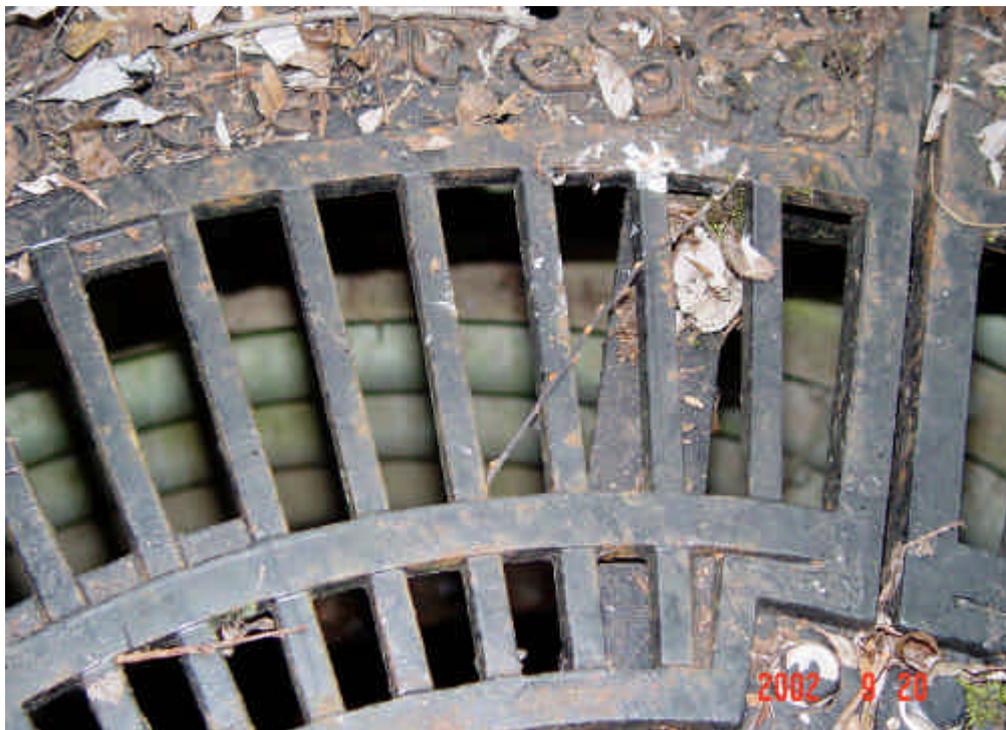
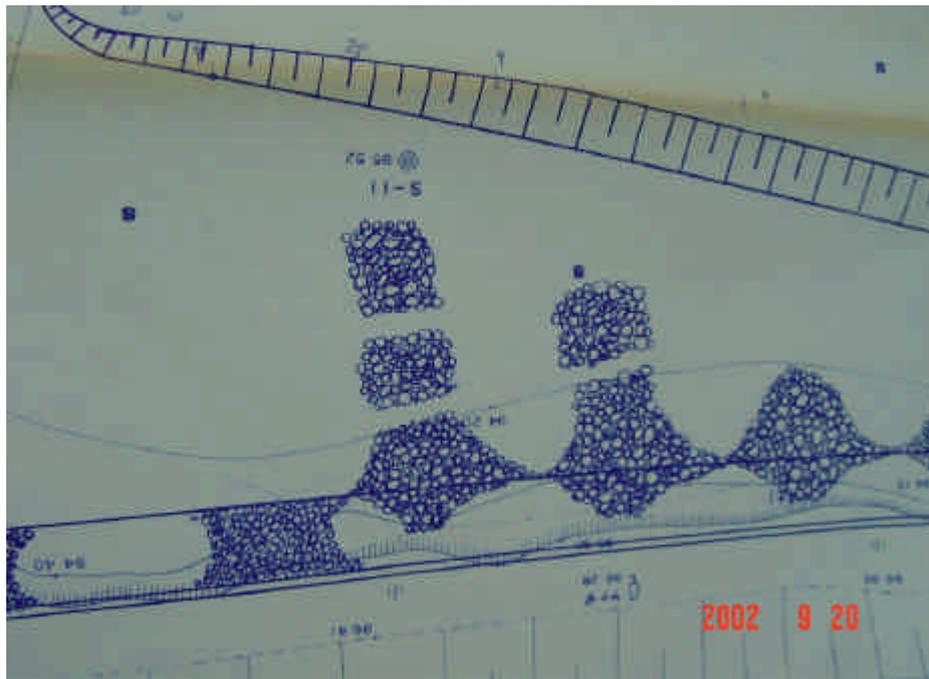
為防洪及生態整體設計考量，本案除以水制工進行導流外，還有布設石砌護岸及蛇籠工(如圖 34、35)，其中印象最深刻的是對於河川區域樹木之保護，不但於設計圖上標示出位置、樹種(如圖 36)外，更於興建堤防前以混凝土空心圓柱進行隔離，並以透水鐵蓋加以保護(如圖 37、38)。低水護岸使用圓型直立不倒翁石籠，在蛇籠間覆土後

圖 34 万江川匯合口水制工剛完成時布置情況  
(九州地方整備局提供資料翻攝)

圖 36 万江川匯合口工程佈製圖局部  
(特別標明河岸欲保留之植物位置)

圖 37 万江川匯合口高灘地樹木及保護設施

圖 39 万江川匯合口水制工工程設計圖（局部）

- 一、四國高知縣女子大學旁之崩場地用竹子編柵鋼條打樁加以整治後綠化（60%用灌木、30%用喬木，其餘為地被植物），已完成7~8年，看起來蠻成功的，但灌木部分主要栽植自美國引入約100年之??，卻也是比較特殊。
- 二、在高知縣高岡郡東津野村之北川，看到部分道路擴寬因非使用河川地不可，但施工完成後靠近道路之水泥護岸太過陡直，為期改善乃於垂直護岸邊拋石覆土植栽楓香、朴樹及櫻花等植物，非常成功，值得台灣學習。
- 三、考察球磨川時，在万江川地區之水制工多自然型川工事現場發現河畔林很完整，據瞭解除一部分係施工後恢復者外，一部分之大樹是施工前就有的，規劃工事時特別在設計圖上要求將原有之樹林編號加以標示其所在之位置，設法加以保留下來。日本重視河畔林及溪畔林之情形，值得我們加以學習。
- 四、在大阪府之河內長野市考察天見川（石川之支流），發現為興建分洪道，溪流於截彎取直後，仍將原來蜿蜒之舊河道保留下來，當地之上田町護岸用混凝土塊整治後，因採複式斷面設計，於護岸上覆土植栽後具有完整的濱溪植群帶，仍有很多溪魚及鷺科鳥類存在，甚有生態保全的價值。
- 五、在多摩川考察研習和泉水制工工事時，發現僅為了保護當地濱溪之11棵較大之松樹及2棵朴樹（後來又人工栽植了12個小松樹），就興建了蛇籠護岸（五本松護岸）加以保護，再用類似茶几之混凝土塊製作5支水制工來加強保護，可見日本對高灘地現存樹木保存之用心。
- 六、在大阪府之淀川有為水邊域的創造提出灣池（有人翻譯為防洪池、滯洪池、靜水域、徘徊池或徘徊水域等）環境改善對策；同樣在東京都（調布市）多摩川之中游因40年代水質惡化、部分
