行政院及所屬各機關出國報告  
(出國類別：考察)

## 日本地區河川近自然工法考察報告

服務機關：行政院農業委員會特有生物研究  
                  育中心

報告日期：91年11月5日

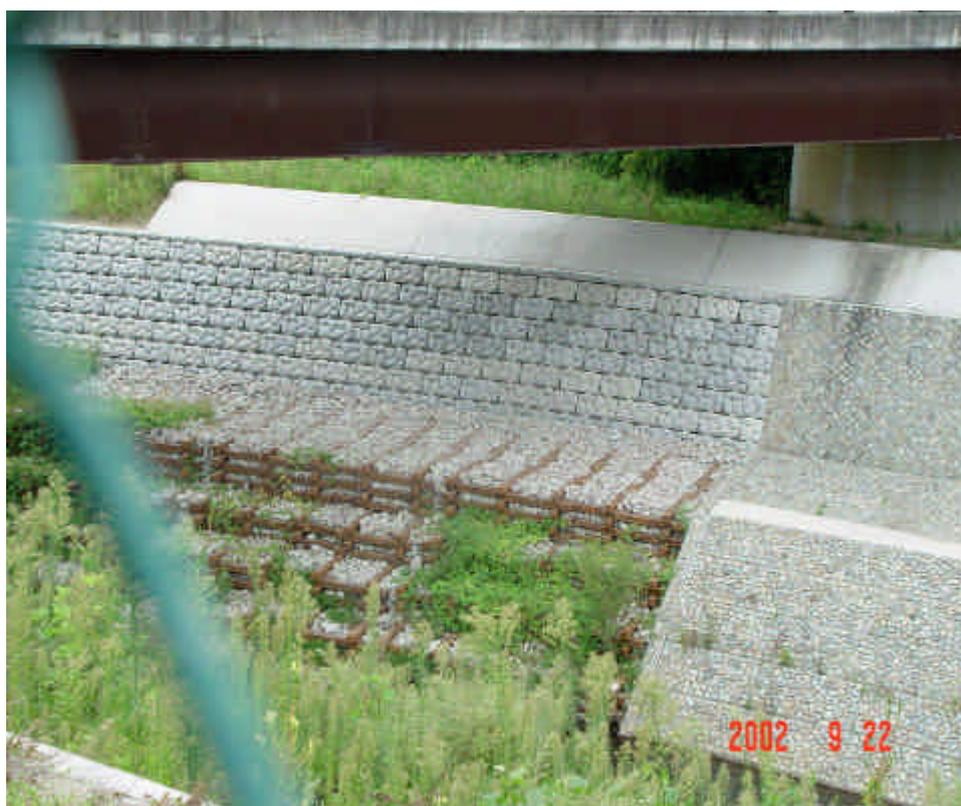
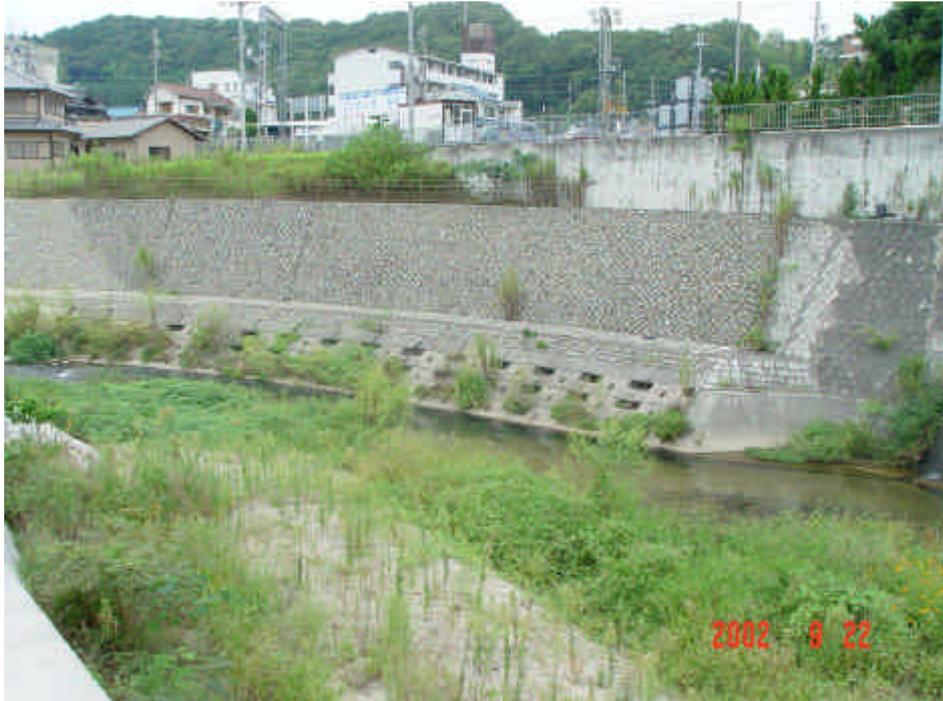
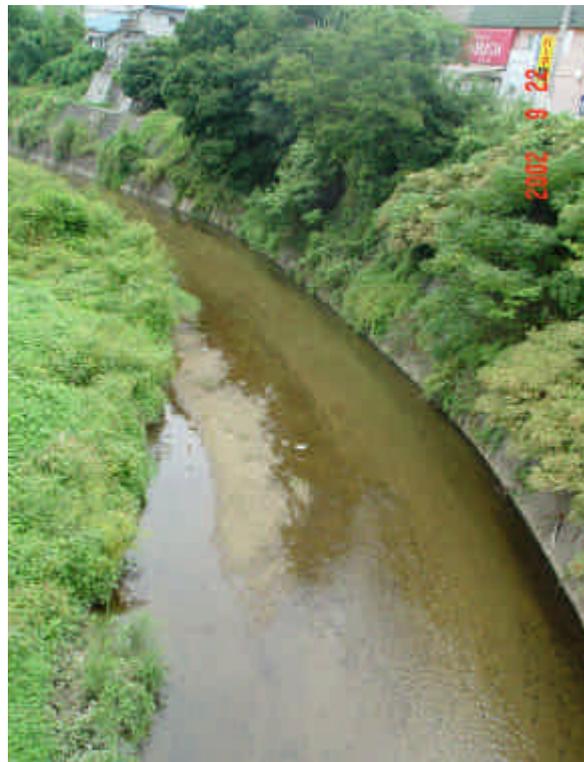
在大阪府之河內長野市考察天見川（石川之支流），發現為興建分洪道，溪流截彎取直後，仍將原來蜿蜒之舊河道保留下來，當地之上田町低水護岸用枕木為柵格填塊石及透水性混凝土塊整治後（如圖 41、42），仍具有完整的濱溪植群帶，發現有很多溪魚及鷺科鳥類存在，甚有生態保全的價值。本案雖為混凝土人工排水路，但因未封底且沿岸濱溪植物茂盛，魚類及鳥類數量都很多（如圖 43）。

圖 41 天見川枕木柵格護岸

圖 42 天見川透水性護岸工

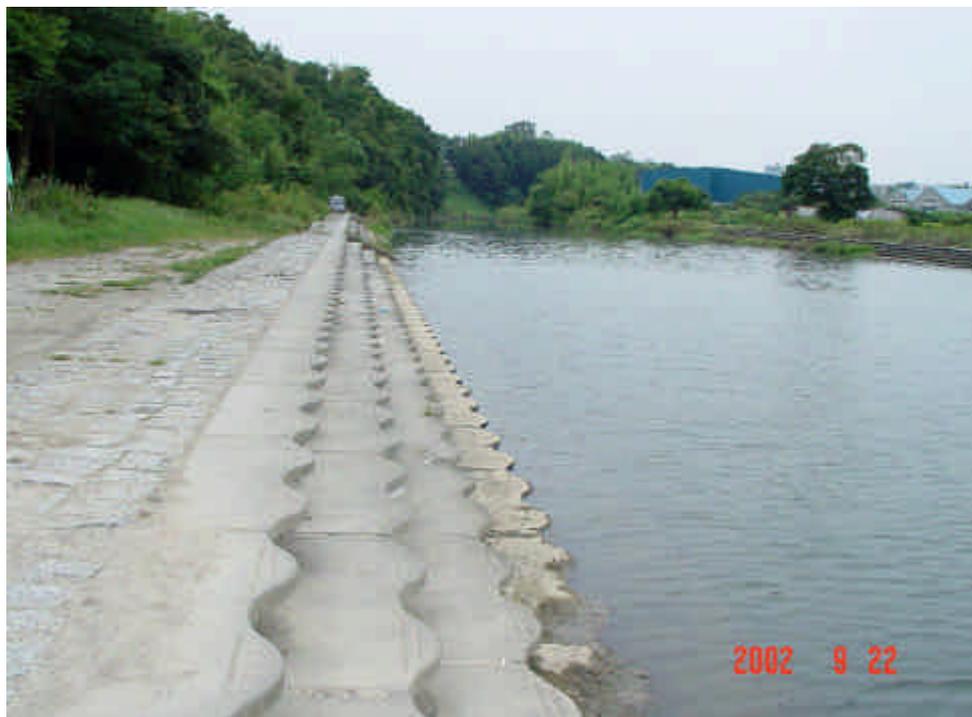
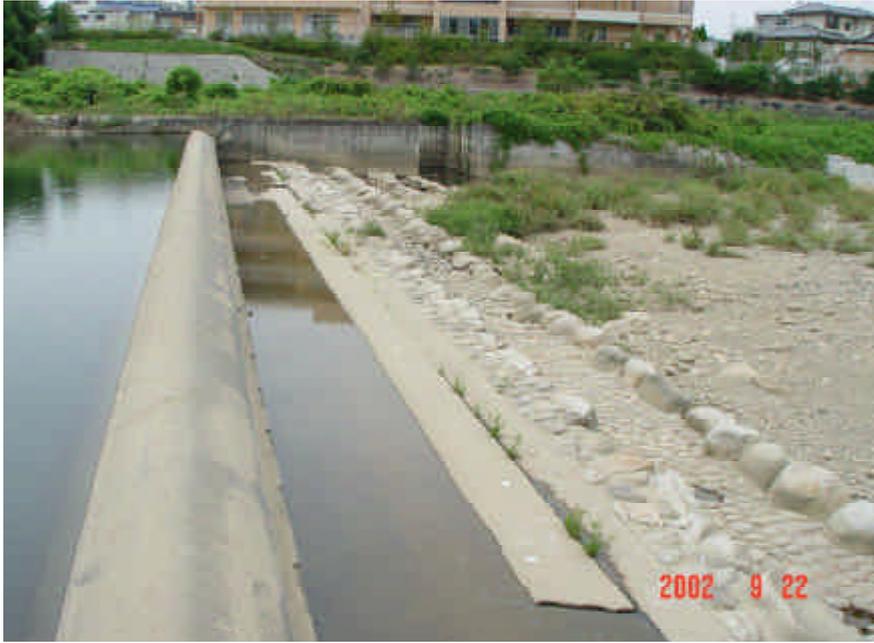
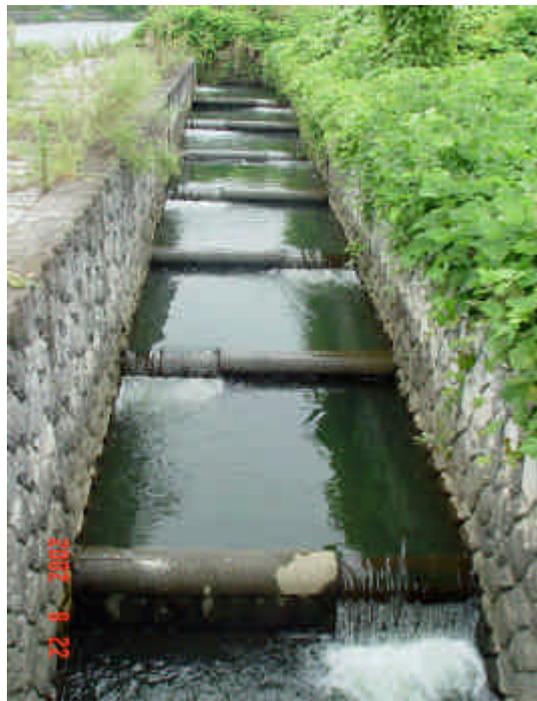
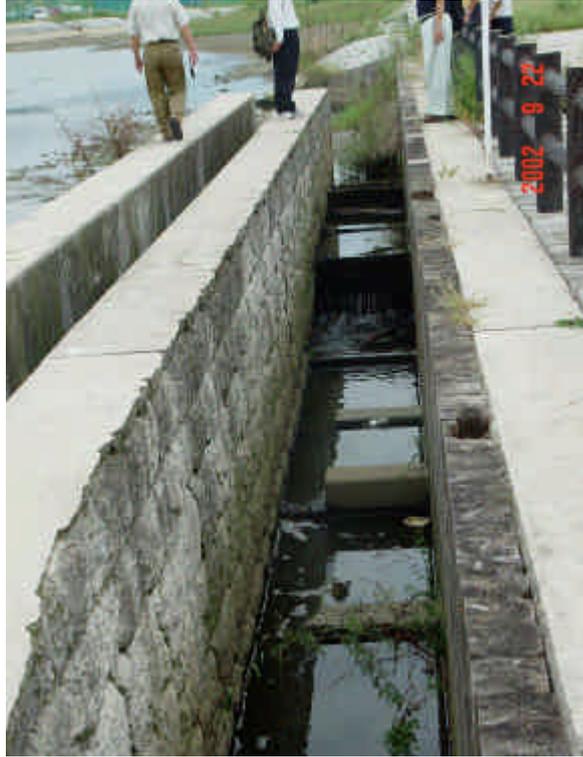
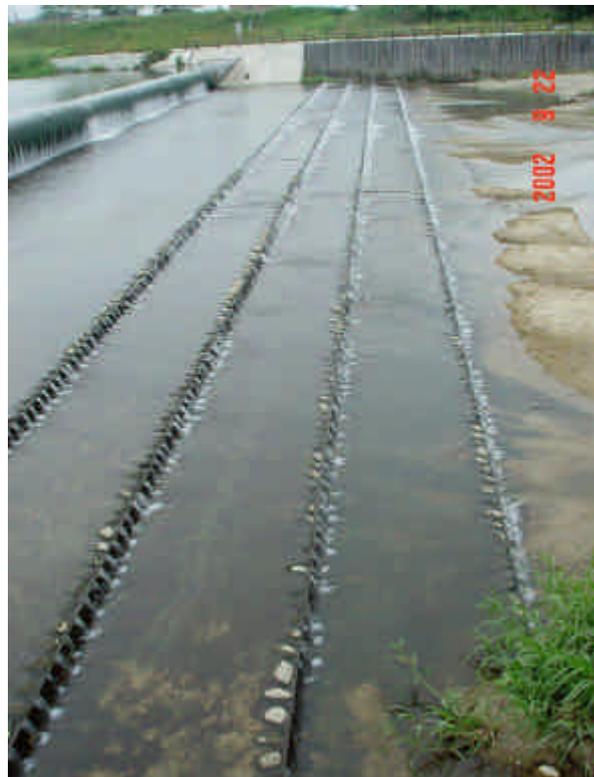
石川是大和川支流，為了農業灌溉設置了許多橡皮壩取水堰，沿岸並設有親水階梯(如圖 44)及透水性護岸(可作為魚巢)，橡皮壩側設有階段式魚道(如圖 45)，並於橡皮壩下游設全斷面魚道(當橡皮壩倒伏時使用，如圖 46)。惟參觀時正逢大阪地區連續兩個月未降雨，因取水不足而將魚道關閉，魚道並無法提供魚類(如香魚)上溯使用(如圖 47)。

圖 44 石川橡皮壩上游親水護岸

圖 45 石川橡皮壩及全斷面式魚道

圖 46 石川橡皮壩附設階梯式魚道

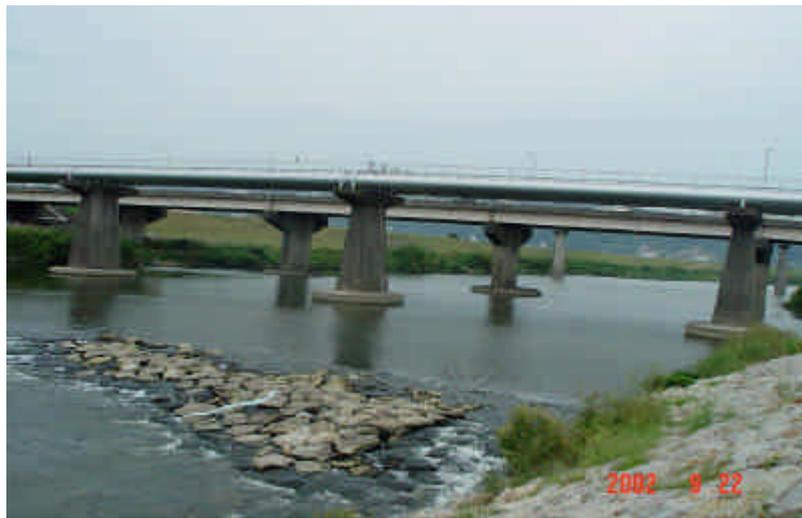
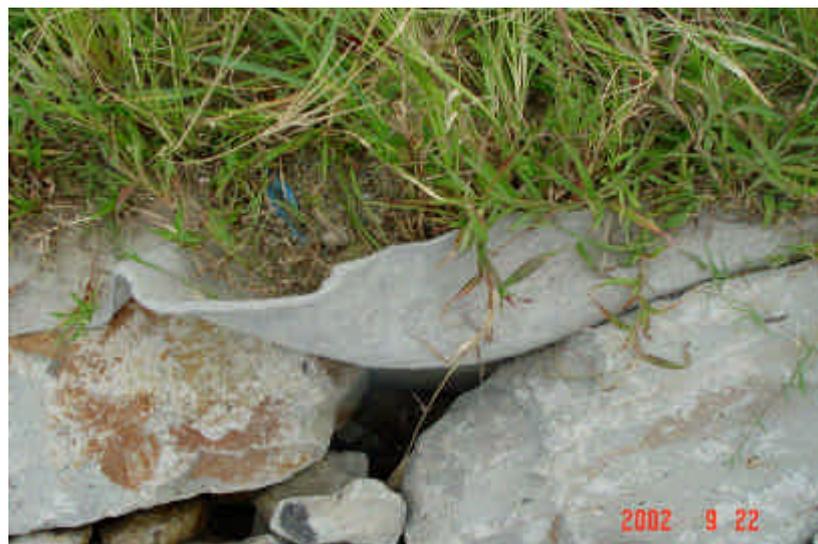
大和川是大阪府一級河川，河川長度 167 公里。本次考察研習的河段位於藤井寺市新大井橋下游固床工及護岸(如圖 51)，石砌固床工不但達到穩定河床之功能，還以多樣性之流水型態設計，並兼顧生態及景觀之考量，石砌護岸之底部並以不織布防止土砂之流失(如圖 52)。大和川為日本水質較差河川，但其上游為鯉魚之棲息場所，為改善水質，在河川中施作石樑工使河水能充分曝氣而增加溶氧。

圖 51 大和川固床工及石砌護岸

圖 52 大和川石砌護岸用於防止砂土流失之不織布

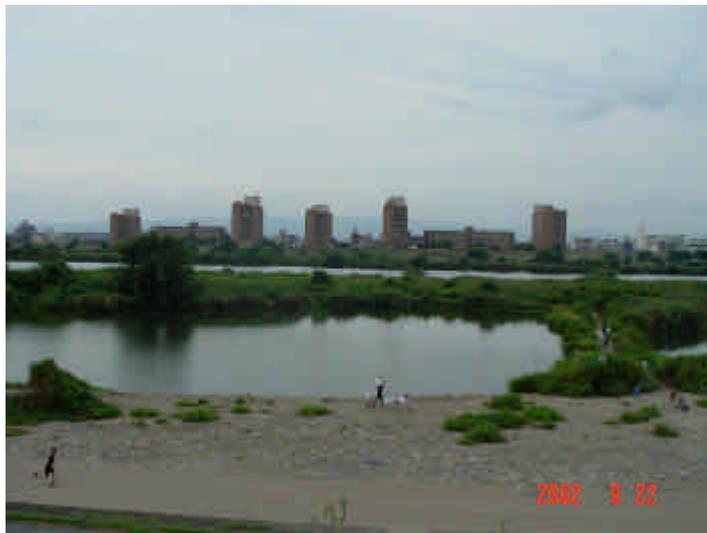
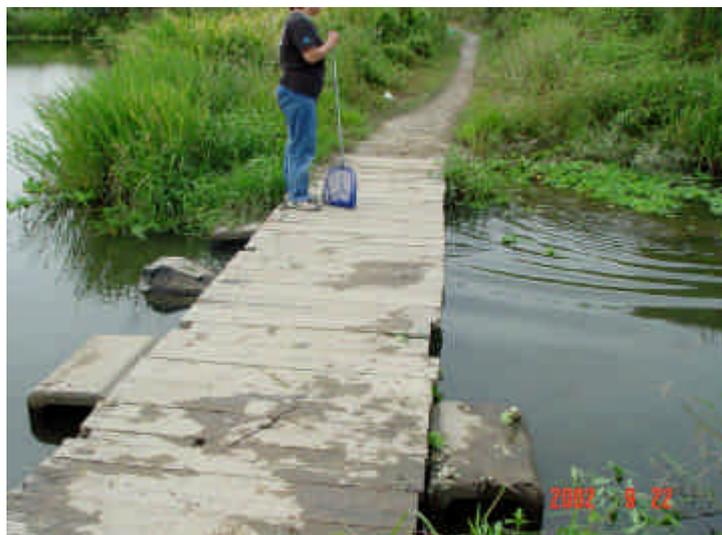
在大阪府菅原城北大橋下游大阪工業大學旁之河段上，距河口約10km。有為創造更多樣化水邊域的灣池（或翻譯為靜水域、徘徊池或徘徊水域等）設計案例，其主要目的為利用河川公地創造人工溼地或稱為灣池，係結合治水、利水與環境生態保全等概念加以規劃設計後，水域環境與河畔林恢復自然發現有昆蟲、魚類、各種鳥類及小型哺乳類棲息其間，又有眾多釣客及小朋友們利用它們在享樂及學習自然，真正發揮多自然型河川之多重功能（如圖 53、54）。該河段之堤防據陪同日方人員弘松 茲先生表示土堤內有不透水層心牆構造物之設計。

圖 53 淀川灣池

5. 日本灣池（即滯洪池、調節池或人工溼地）之創造設置計畫推動得非常成功，設置後不僅能保育水資源，還能防洪、改善水質，吸引野生動物、植物前來棲息並供野生動物做為避難場所，增添附近住民休閒遊憩之景點，提供附近學生生態學習、教育之場所，建議國內相關單位能夠參考仿效推動。

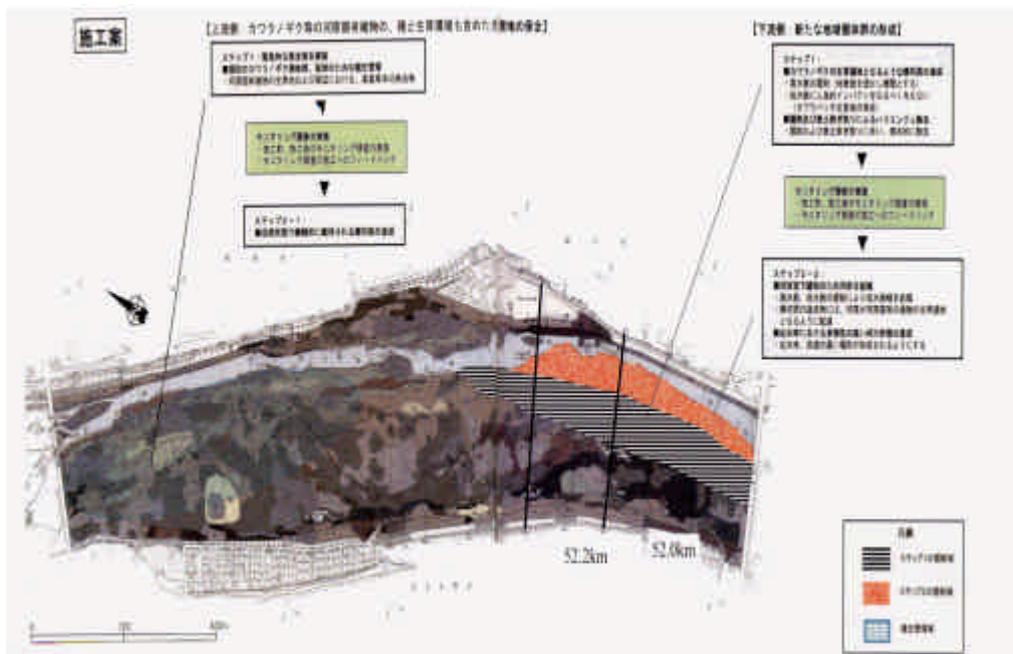
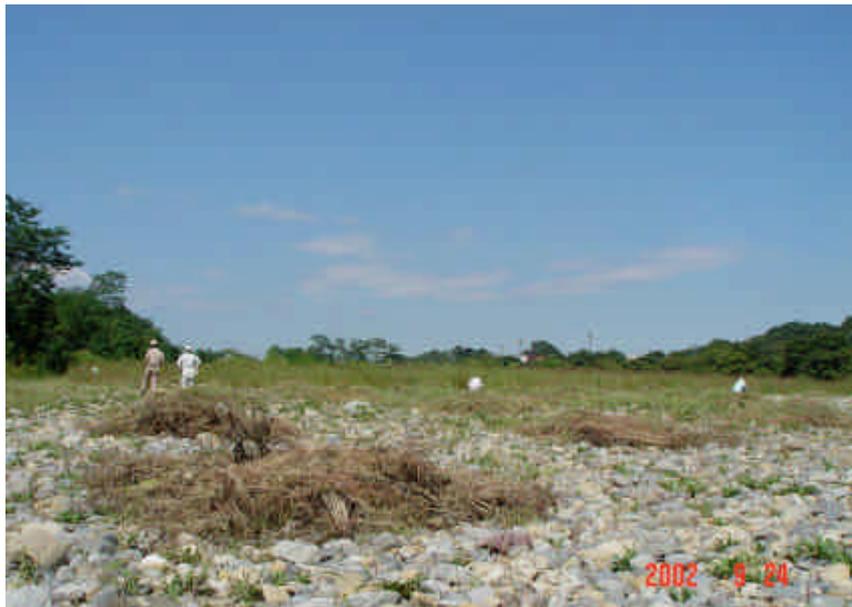
圖 56 永田地區棲地復育規劃平面圖

本案位於多摩川上游永田橋與羽村大橋之間 1 公里之河段，1995 年(平成 7 年)由民間團體、學術機構及國土交通省研究並進行植生管理計畫。其主要目的除為治水之考量外，也希望恢復因洪氾及上游攔砂壩興建，故上游補充大顆粒石頭漸少而僅流下細砂石，故河床一部分淤高而長滿濱溪植物，經專家與河岸附近居住居民檢討，認為原來石礫沙灘較自然，現在正分二階段做沙灘復原實驗(如圖 56、57、58、59)。其作法為將堆積於河灘之細粒土砂移除，使礫石河灘重現恢復原有之棲地環境，並將外來種植物以人工方式連根拔除(如圖 60)，並配合學術研究單位進行施工前、後之生態調查研究。

圖 59 多摩川永田地區礫石灘復原工程

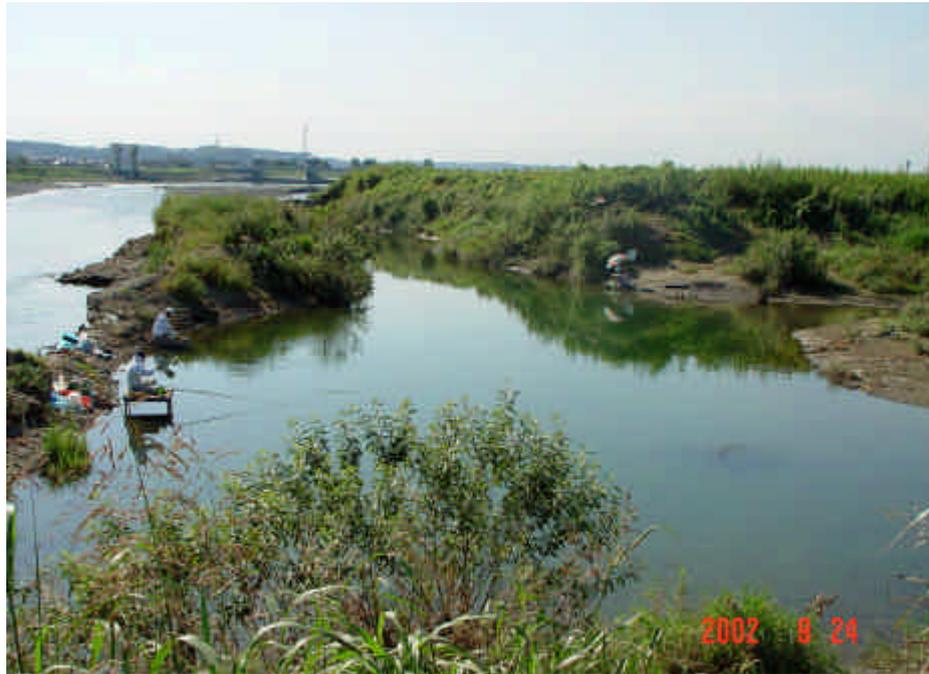
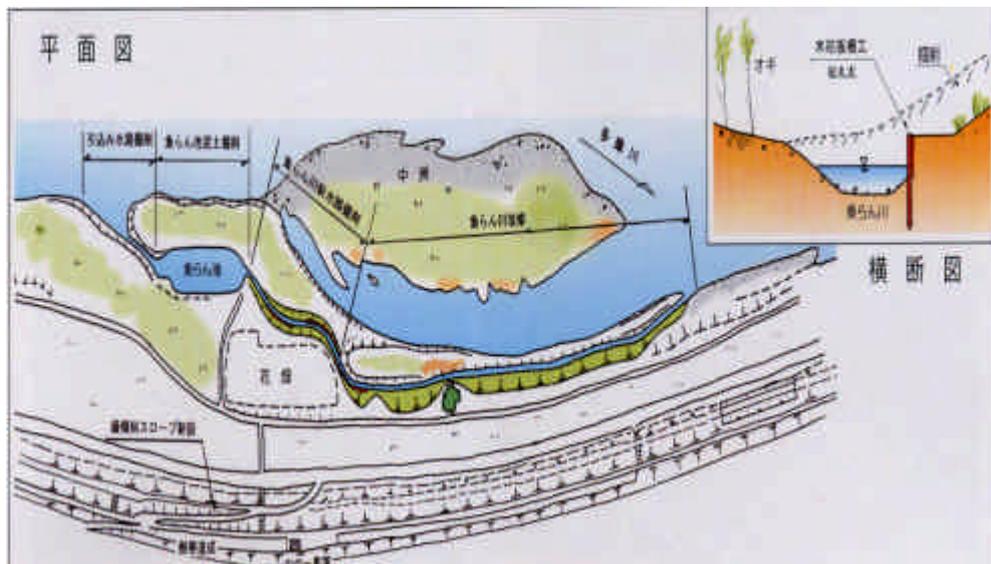
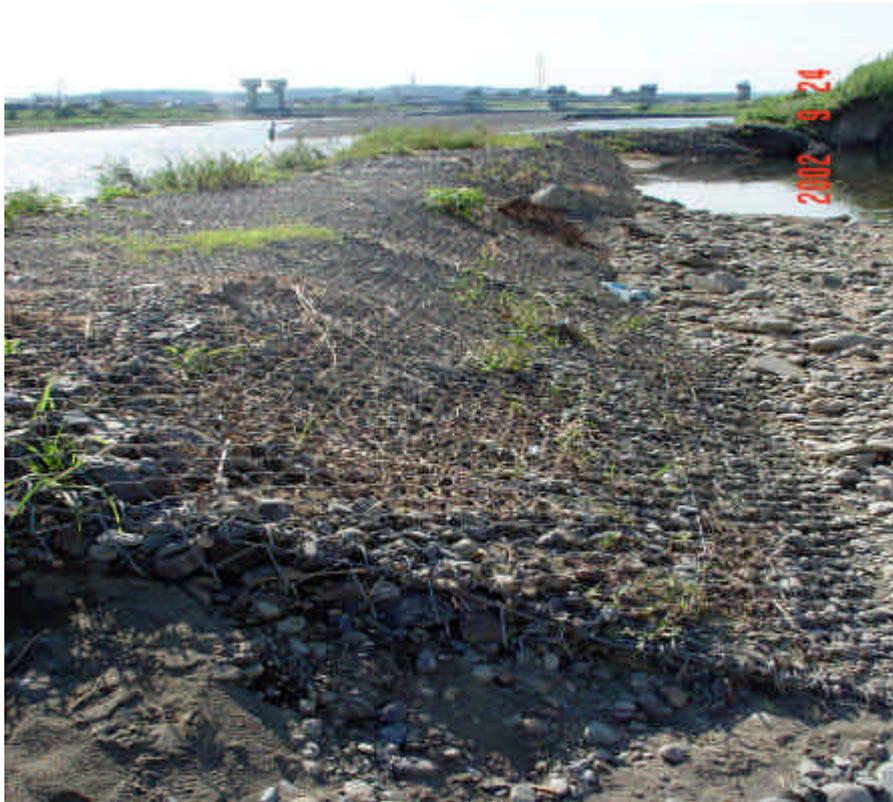
本案位於東京都(調布市)多摩川之中游,因 40 年代水質惡化、部分河岸變遷及魚類相減少。該河段由於要改善水質,創造自然環境,故在低水護岸用蛇籠,並且製造灣池,為要使河川有足夠空間,向民間徵收 3.9 公頃民地。灣池之設計係結合治水、利水與環境生態保全等概念加以規劃設計後,水域環境與河畔林恢復自然發現有昆蟲、魚類、各種鳥類及小型哺乳類棲息其間,又有眾多釣客及小朋友們利用它們在享樂及學習自然,真正發揮多自然型河川之多重功能(如圖 61、62、63)。

圖 61 多摩川上河原灣池

圖 62 多摩川灣池設計圖

圖 63 上河原灘地蛇籠蓆堤岸（因洪泛受損修復中）

河岸變遷及魚類相減少，也有上河原多自然整備工事。其目的主要利用河川公地創造人工溼地或稱為滯洪池，係結合治水、利水與環境生態保全等概念加以規劃設計後，水域環境與河畔林恢復自然發現有昆蟲、魚類、各種鳥類及小型哺乳類棲息其間，又有眾多釣客及小朋友們利用它們在享樂及學習自然，真正發揮多自然型河川之多重功能。

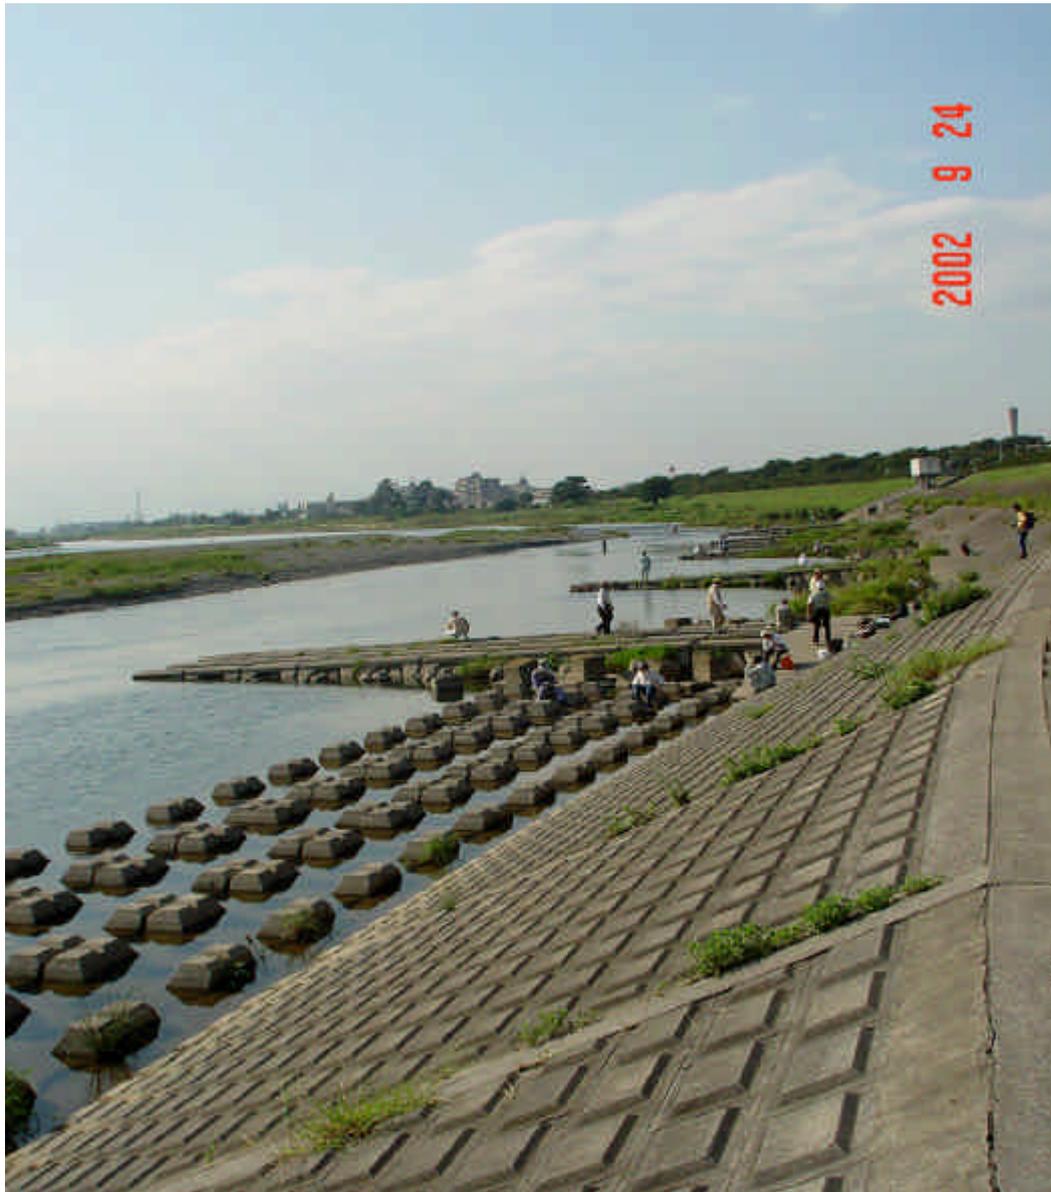
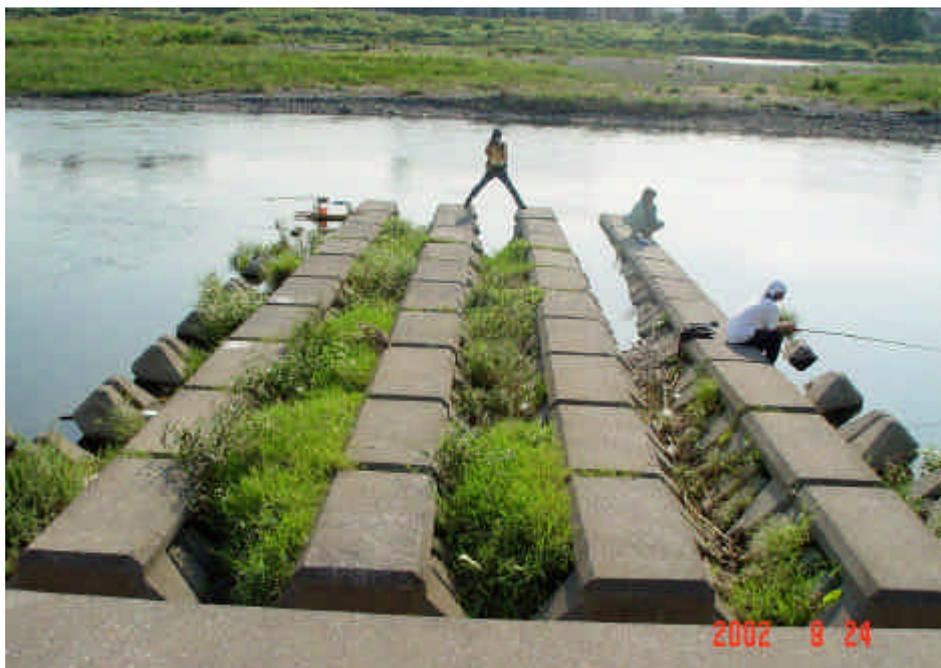
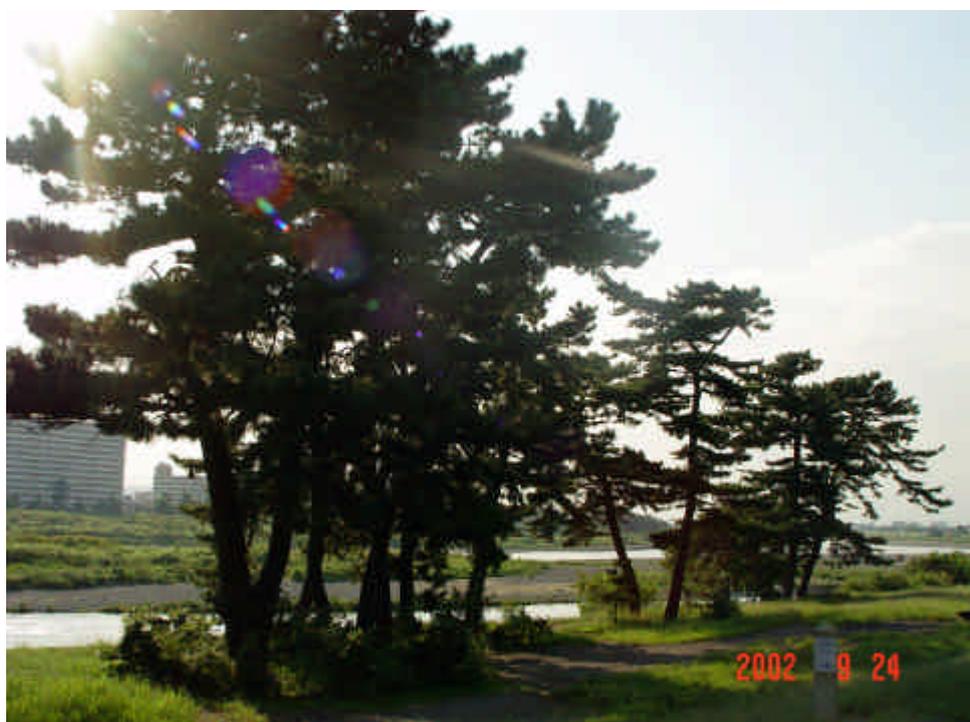
多摩川和泉水制係以混凝土塊組合而成（如圖 64、65），施工作業上相當便利，同時兼具透水性之生態功能。為保護該河段濱溪之 11 棵較大之松樹及 2 棵朴樹（後來又人工栽植了 12 個小松樹），興建了蛇籠護岸（該處稱為五本松護岸）加以保護，可見日本對高灘地現存樹木保存之用心（如圖 66）。

圖 64 多摩川和泉水制工

圖 65 多摩川和泉水制工之套件組合

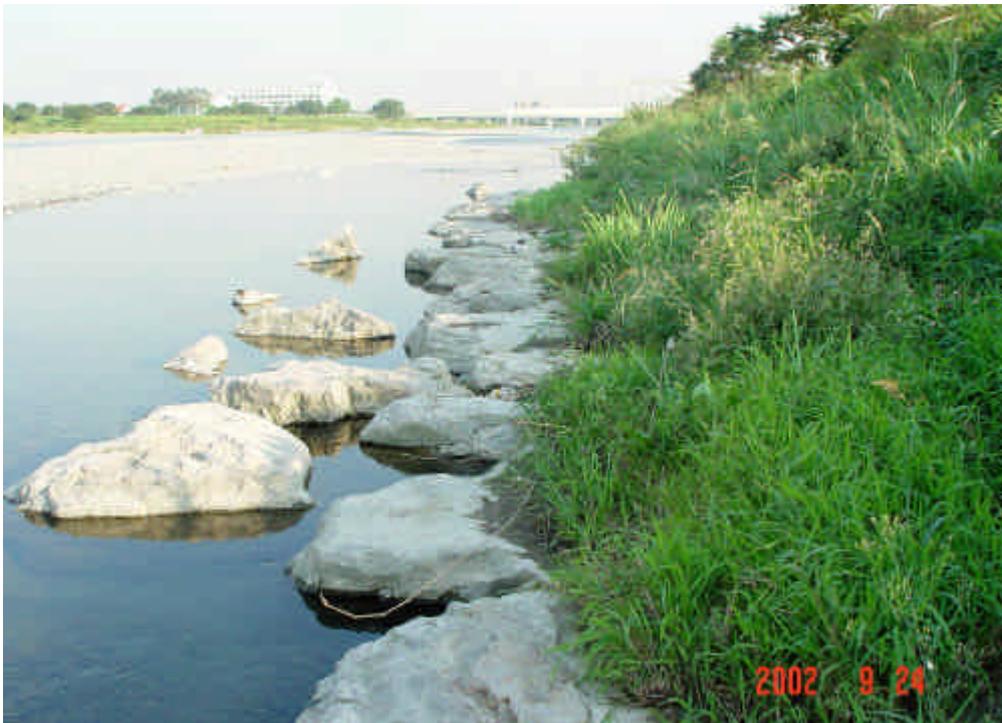
本工程位於多摩川多摩水道橋河段右岸，為拋石護岸構造，因此營造出多孔隙之水邊域與河岸景觀（如圖 67）。其中低水護岸以不織布鋪內側，後施設蛇籠護岸工，而基腳拋大石直徑約 1 公尺左右，重量約 3ton/顆。

圖 67 多摩川中野島護岸工

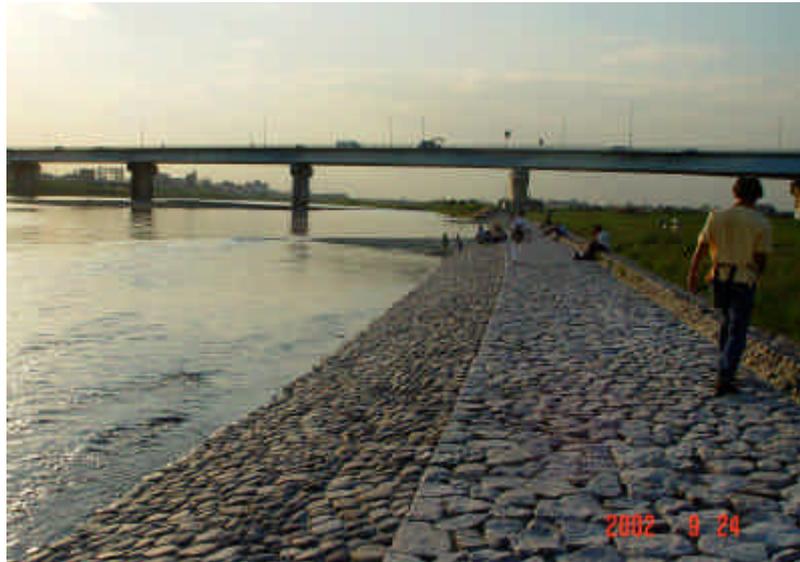
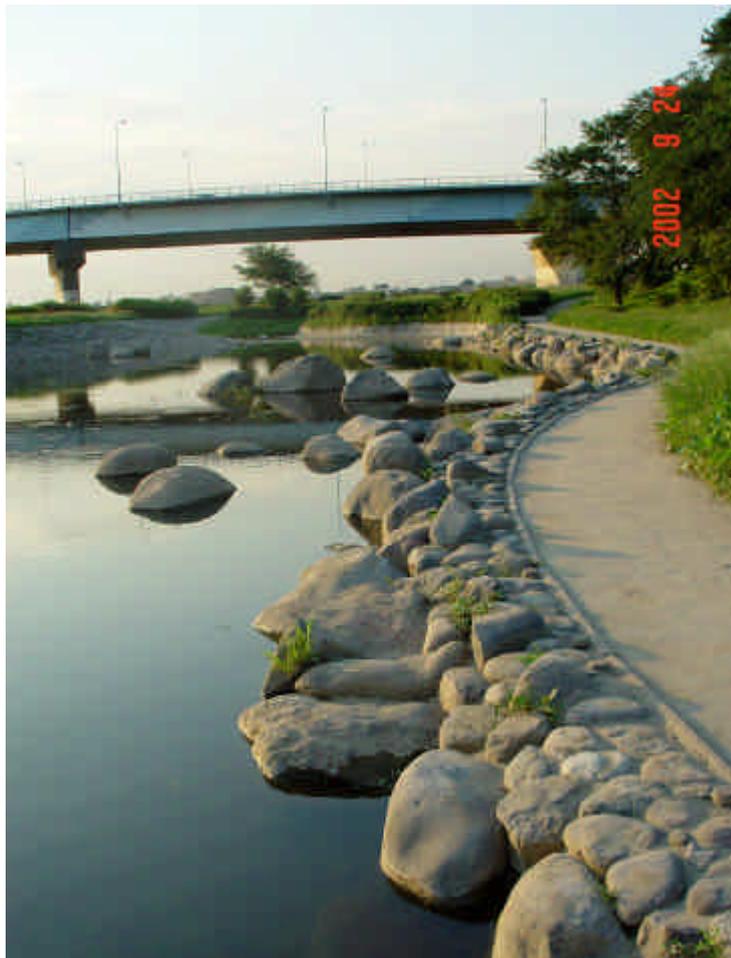
本工程位於多摩川東急鐵道橋河段左岸，以漿砌護岸及親水階梯為設計重點，是屬於較早期之親水護岸設計（在當時曾經得設計獎），不過可能因為是 13 年前施設之工程，故生態面之考量則較為缺乏（如圖 68、69）。

圖 68 多摩川兵庫島親水護岸
