行政院所屬各機關因公出人員出國報告書

## 長隧道工程設計、施工及管理

服務機關：經濟部水利署

研習長隧道工程設計、施工及管理

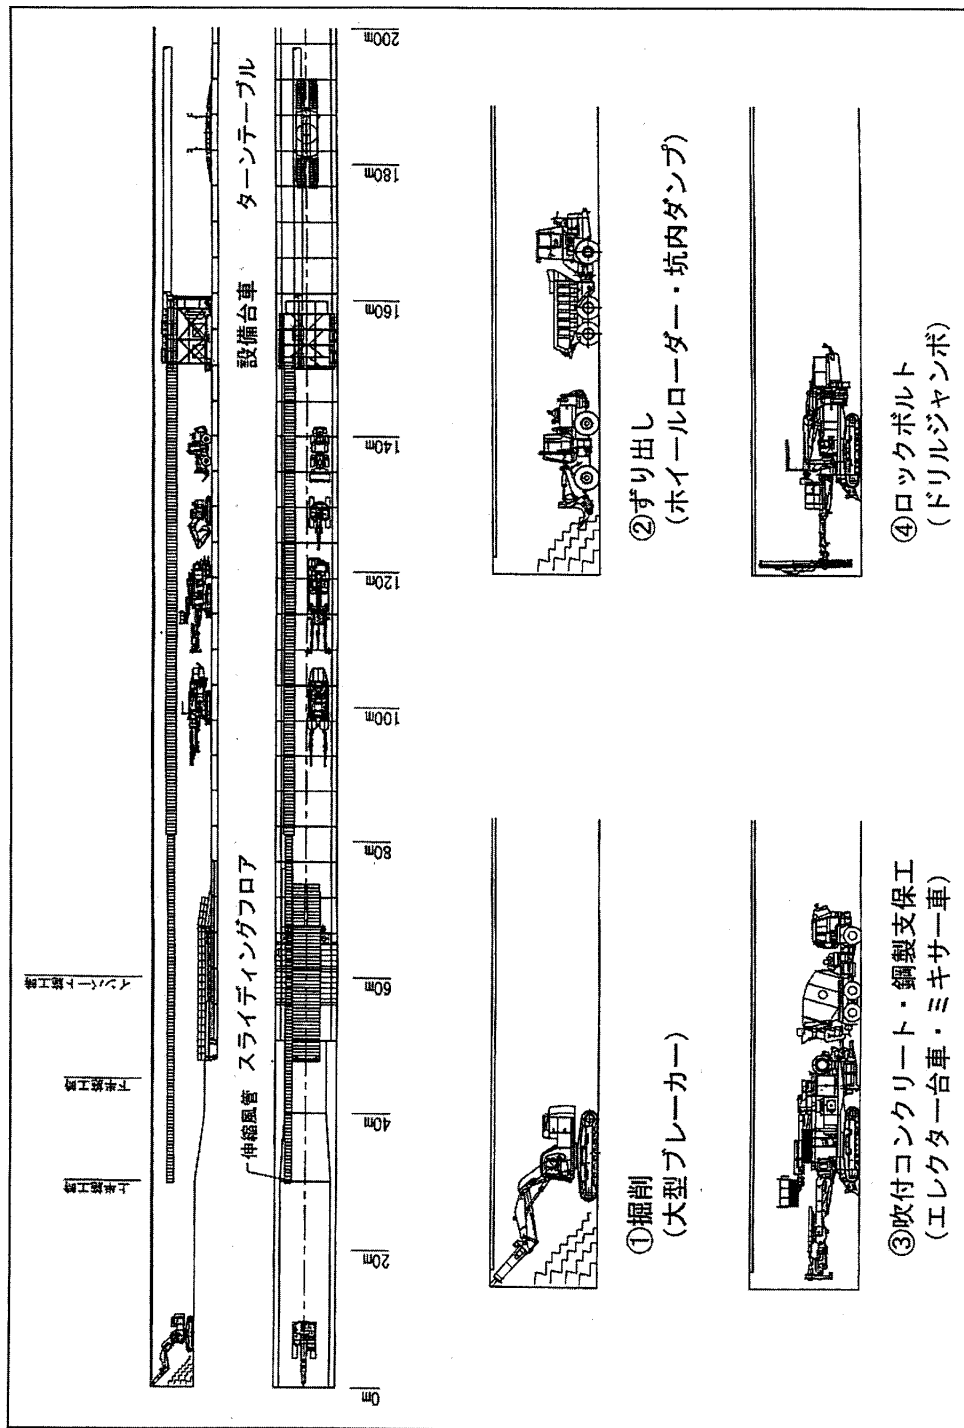
圖十五 隧道施工要領圖

A. 先行施作 Swellex 岩栓

B. 仰拱的早期施工

4. 施工要領如圖十五。
