經濟部暨所屬機關因公出國人員報告書

姓名：鄧兆章

考察油氣管線智慧型PIG檢測技術

中國石油股份有限公司

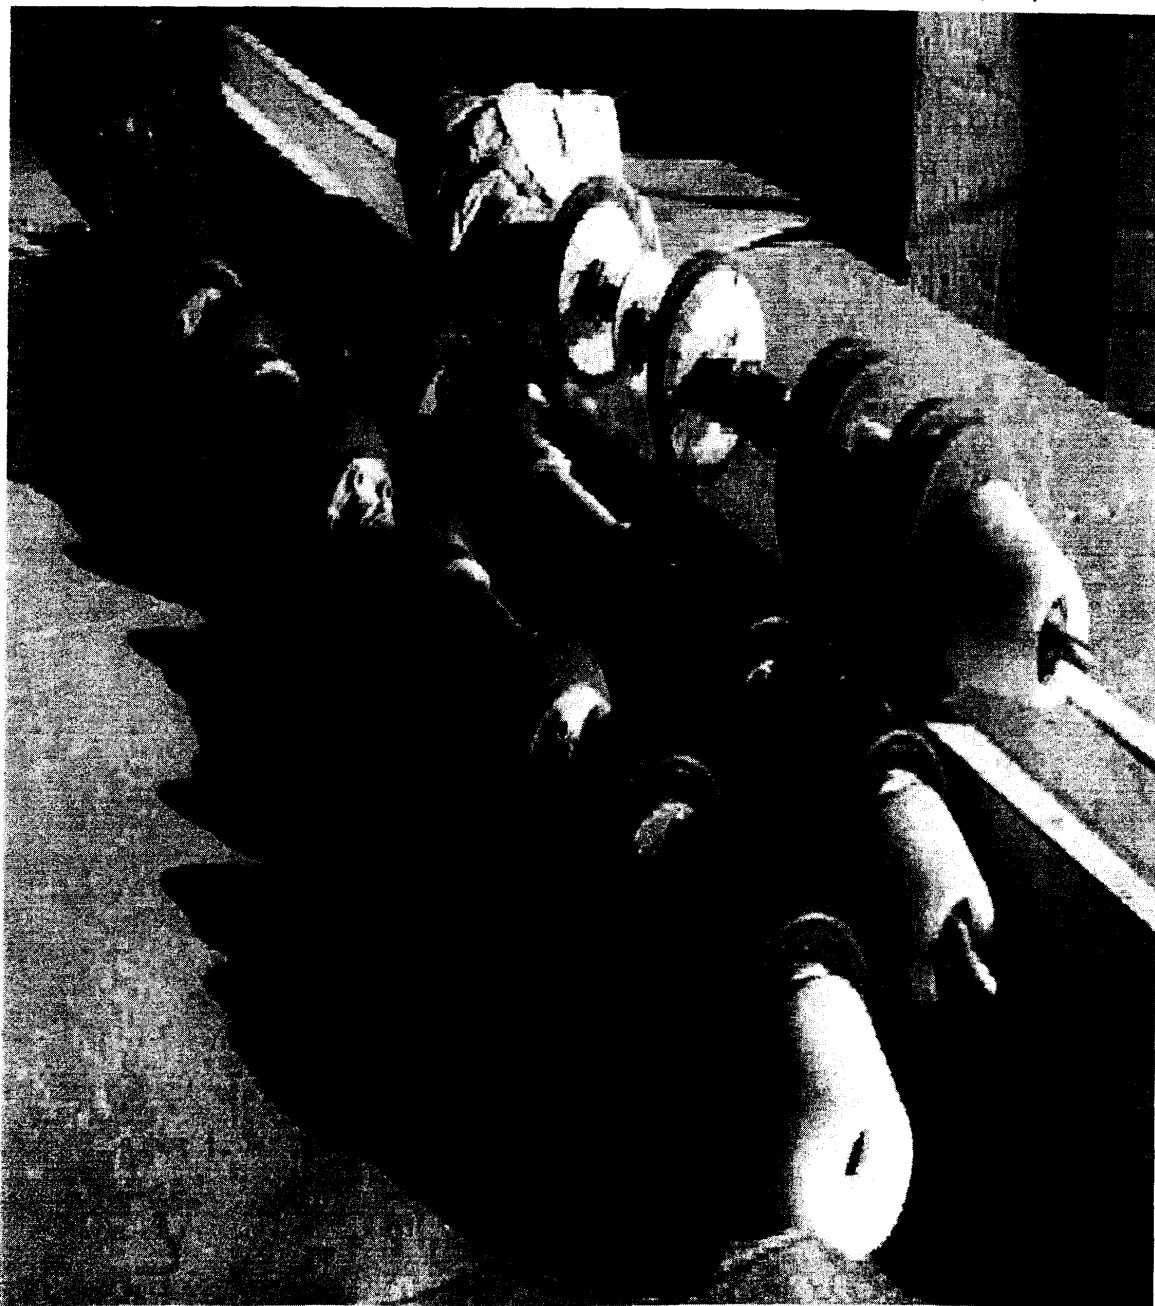
(附圖二)

3P-services 公司擁有 3 吋至 36 吋之智慧型 PIG(如附圖二)，所有檢測機型組件(包括軟、硬體)皆係 3P-services 公司自行研發產製之原型機種。

各種型式之智慧型PIG產品

1、MFL (Magnetic Flux Leakage) PIG

從 4 吋至 36 吋高解析度磁通漏型 PIG，以檢測管線內外部腐蝕及裂痕用為主

2、DMR (Direct Magnetic Response)

口徑為 3 吋或更大之直接磁場反應檢測器，特別針對管線內部局部腐蝕之檢測(不論管壁厚度)。

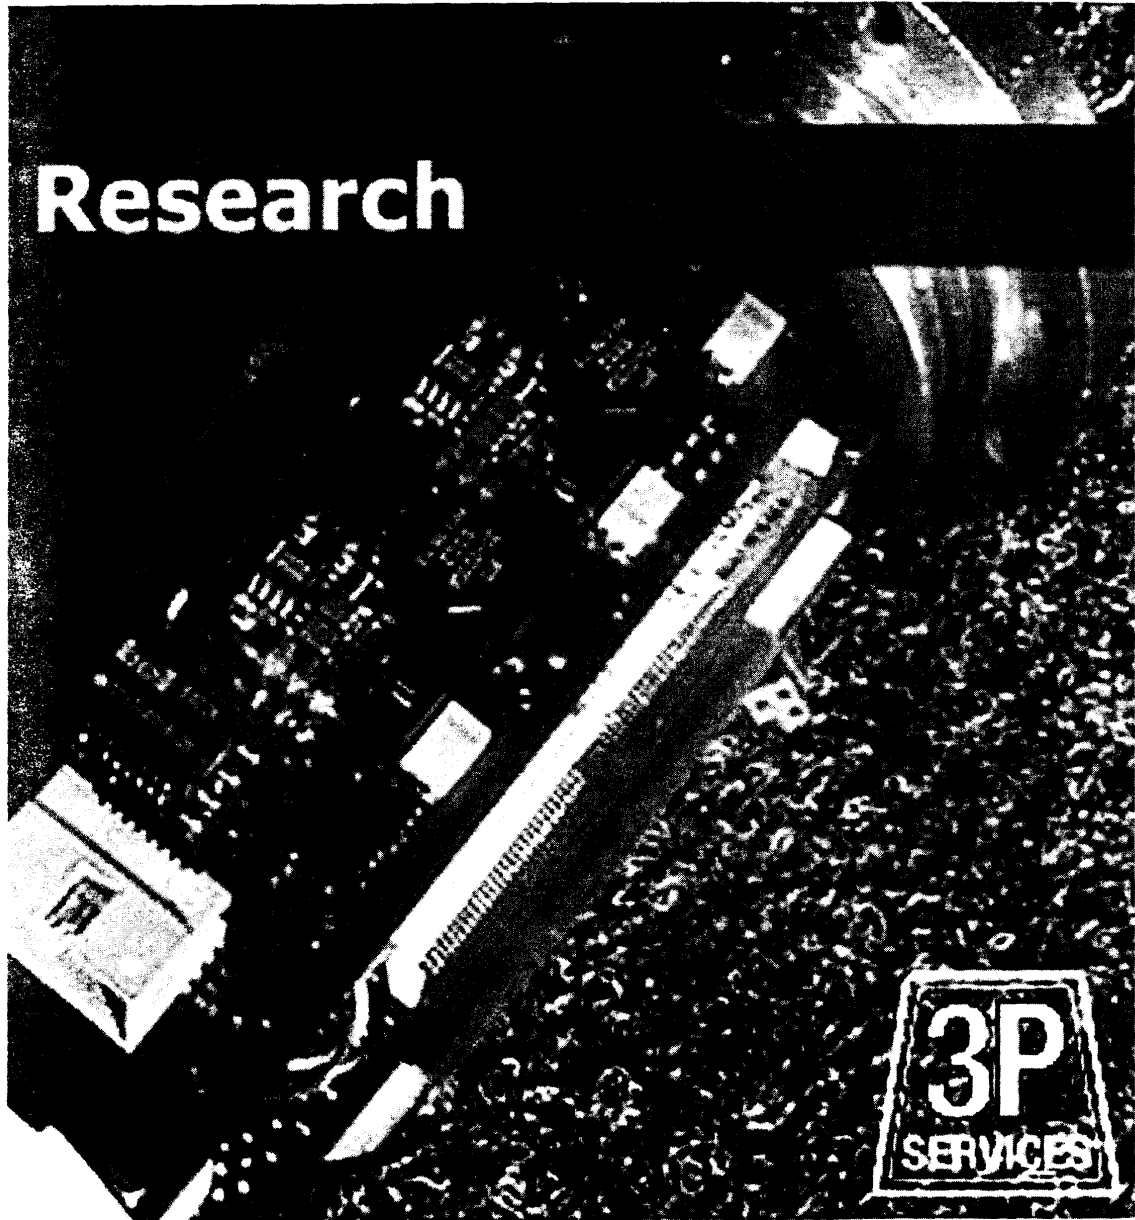
(附圖六)

磁力線感知及接收系統、整波、濾波與調幅、A（Analog）/D（Digital）與 D/A 轉換系統、訊號輸出入系統，微型電腦處理器等。

智慧型PIG內裝電子零組件

往視此等技術為家機密，不肯輕易解說，則有迷團一堆之憾；本次前往 3P-SERVICES 公司考察，蒙 3P-SERVICES 公司之接納與開放參觀，而得以一窺智慧型 PIG 之內部構造真貌（如附圖六），誠屬榮幸，僅將所見與心得說明如下：

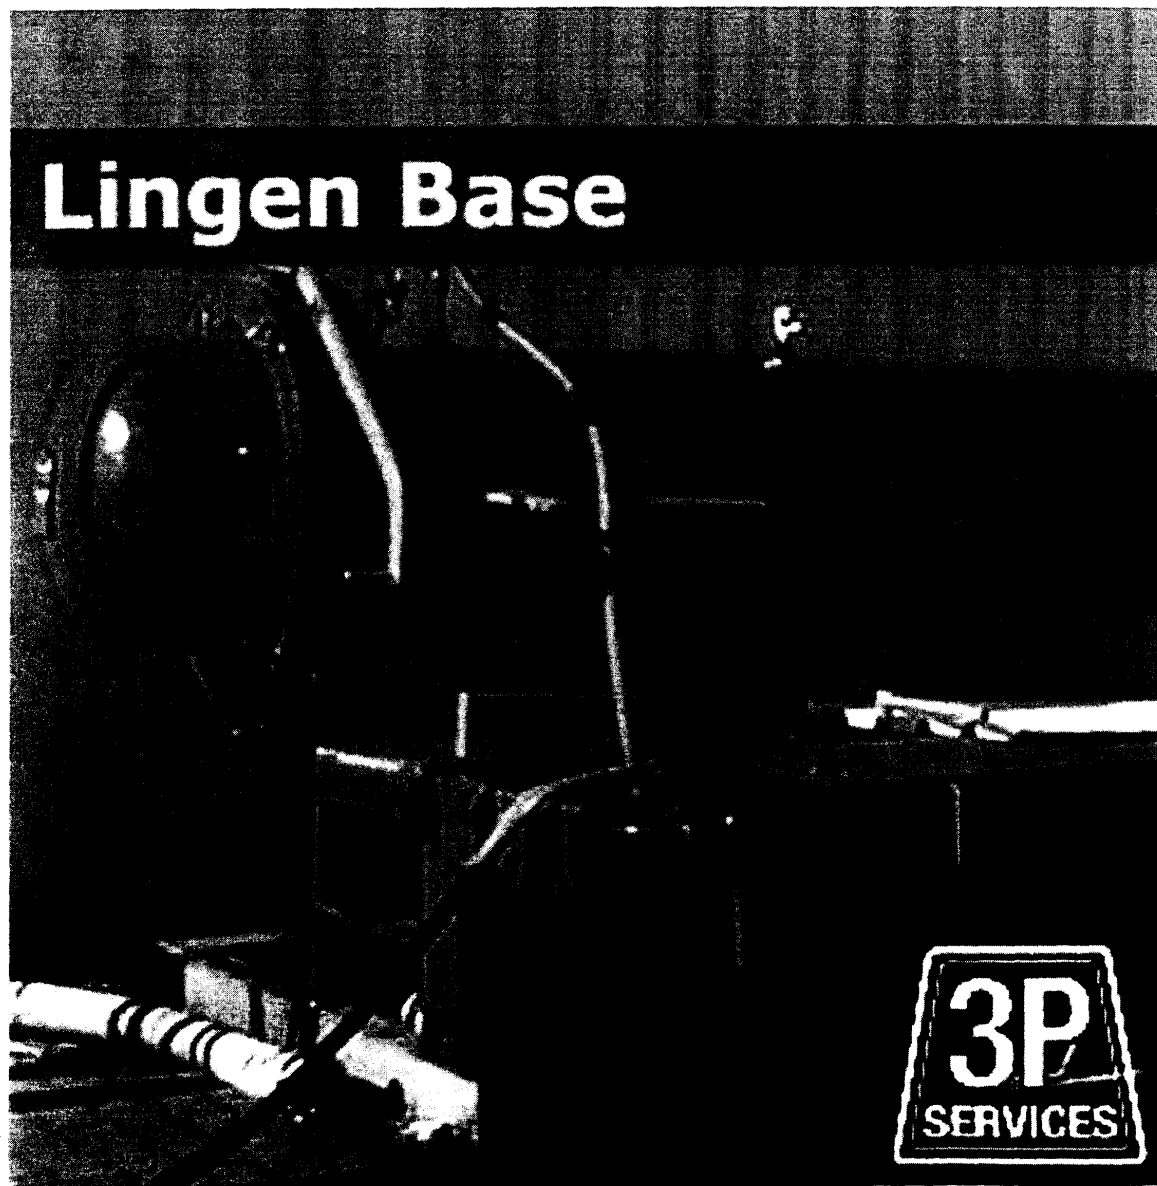
(附圖七)

- （1）智慧型 PIG 之外部筒體結構與管線相似，為中空之管狀物。
- （2）智慧型 PIG 之外部筒體管材係選用可承受 200Bar 之壓力者（如附圖七），以確保內部之電子零組件與電力（池）供應等系統完全不受外部壓力而損壞。

智慧型PIG成品耐壓試驗設施
