行政院所屬各機關因公出國人員報告書  
(出國類別：實習)

赴美國研習熱交換器檢查之技術與維修運轉之經驗

出國人 服務機關：台灣電力公司  
職 稱：核一廠氣渦輪機股長  
姓 名：李榮進  
出國地區：美 國  
出國日期：92年8月6日  
報告日期：92年9月3日

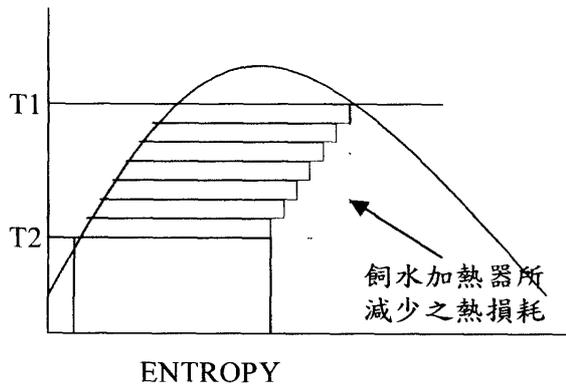
圖一：飼水加熱器可減少電廠之熱損耗

在核能電廠中有為數眾多、設置目的各不相同的各種熱交換器，而在整個發電流程中最重要的熱交換器之一，即為飼水加熱器。在電廠中裝設有多台的飼水加熱器串並聯使用，利用來自汽機中間段的部分蒸汽的熱源，將來自主冷凝器的冷凝水溫度逐步增高再送往反應爐，如此安排最主要的目的是為了使整個熱循環接近理想之 CARNOT CYCLE (如圖一)，以減少熱消耗，增加整廠的熱效率。其次由於飼水在進入反應爐之前已逐步加溫，可避免溫度過低的水直接進入高溫的反應爐，減少對反應爐之熱震 (THERMAL SHOCK) 及熱應力疲勞。此外在利用汽機抽汽加熱飼水的同時，可將汽機中作功後產生的水滴予以移除，降低蒸汽中的水分，以減少對汽機葉片的沖腐蝕。飼水加熱器在運轉過程中還可將各級抽汽管中以及洩水中之不凝結氣體 (包括氧氣等) 予以排除，以避免有效熱交換的面積減少而降低熱交換的效率，同時由於飼水中的溶氧量減少，可以降低組件的生鏽機會。因此飼水加熱器功能是否正常，對電廠的效率及汽機葉片壽命以及設備腐蝕的抑制有決定性的影響，故對於飼水加熱器的維護值得投入相當的心力。

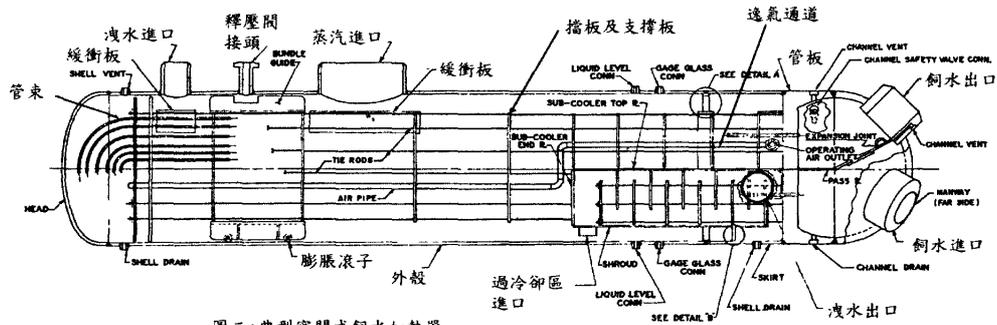
圖二：典型密閉式飼水加熱器

4、典型的密閉式飼水加熱器構造如圖二所示，其主要元件如下：

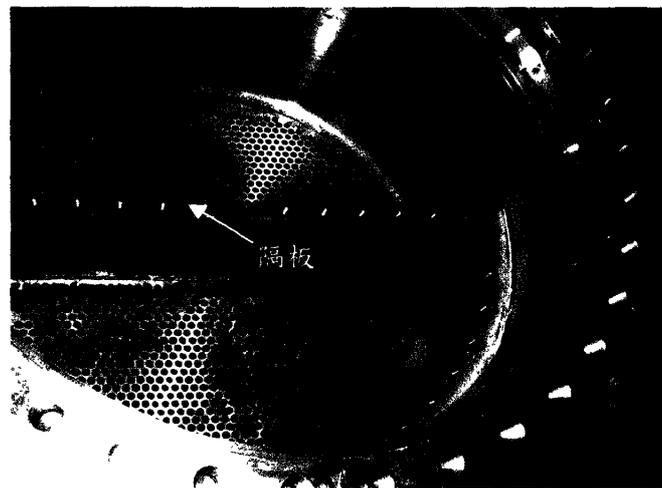
4.1、飼水進出口端 (CHANNEL HEAD)：係作為飼水進出口之引導用，其內部用分隔板 (PARTITION PLATE) 將進出口分開，在進出口端上並裝有人孔蓋 (MAN-HOLE) 以方便維護保養檢查。進出口端的型式又可分為橢圓型、半球型、螺栓結合式可移除型、以及全開式可移除型。

進出口端 (CHANNEL HEAD)

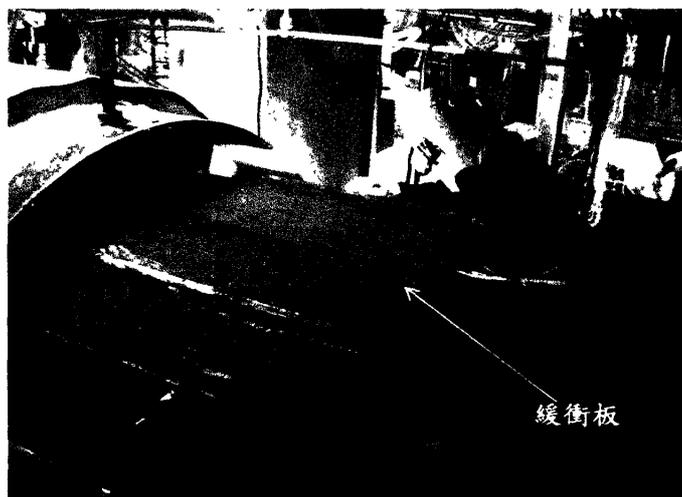
4.2、緩衝板 (IMPINGEMENT PLATE): 裝置於抽汽進口噴嘴或洩水進口噴嘴下方,其作用在於防止抽汽或洩水的高速衝擊力直接作用於管束上造成損傷。

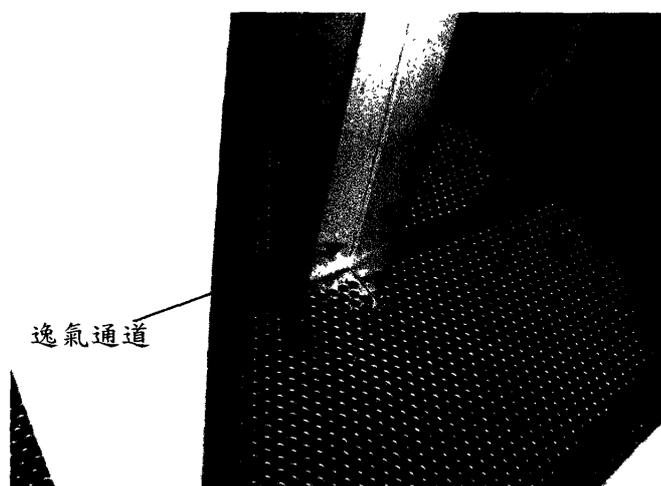
- 4.5、洩水冷卻區 (DRAIN COOLING ZONE)：當進入飼水加熱器的抽汽與飼水完成熱交換之後，本身即被冷卻為飽和液態，並成為洩水進入下一級的熱交換器，為了防止其行經管路時，因為壓降而產生閃化 (FLASH) 及孔蝕 (CAVITATION) 造成管路震動或水錘現象，故在加熱器中特別設計一個區域，將洩水引導至該區使其溫度下降到過冷狀態 (SUB-COOLING)。
- 4.6、管殼間膨脹裝置 (EXPANSION PROVISION)：飼水加熱器如係採用直管且兩端管板均為焊死的，則在殼側均加裝有膨脹接頭，以吸收管側和殼側不同的膨脹差。若為 U 型管，則會在管側自由端加裝管束膨脹滾子滑輪，以適應熱脹冷縮產生的位移。
- 4.7、逸氣通道 (VENTING CHANNEL)：在飼水加熱器的冷凝區，裝有逸氣通道，其用途是將冷凝區中的不凝結氣體予以收集並導引至排氣管排除，以避免不凝結氣體佔據部分管束空間，減少有效熱交換面積，降

低熱交換效率，同時將不凝結氣體中的有害氣體如氧氣等排除可減少設備的腐蝕率。

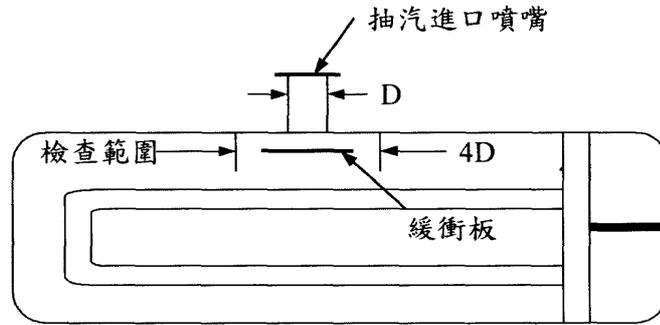
為一至兩倍的噴嘴直徑，在此情況下，檢查範圍則須涵蓋以抽汽進口噴嘴為中心的四倍直徑區域（如圖三）。如果沒有緩衝板，則檢查範圍為三倍直徑區域。

圖三：飼水加熱器殼側縱向檢查範圍

- 1、抽汽入口噴嘴：如果噴嘴未包含在二次側管路檢測的計畫中, 則整個噴嘴都必須檢測。在噴嘴與飼水加熱器的殼相接的焊道兩側都必須檢測, 雖然通常不容易估計這些焊道及噴嘴的磨耗量, 但這些部位都很重要。
- 2、飼水加熱器殼側：殼側須檢查的範圍係依照抽汽進口緩衝板的尺寸以及殼側不銹鋼內襯 (如果有安裝的話) 尺寸的大小而定。在加熱器縱向檢查範圍必須涵蓋緩衝板兩側至少一倍的抽汽進口噴嘴直徑, 通常緩衝板的寬度

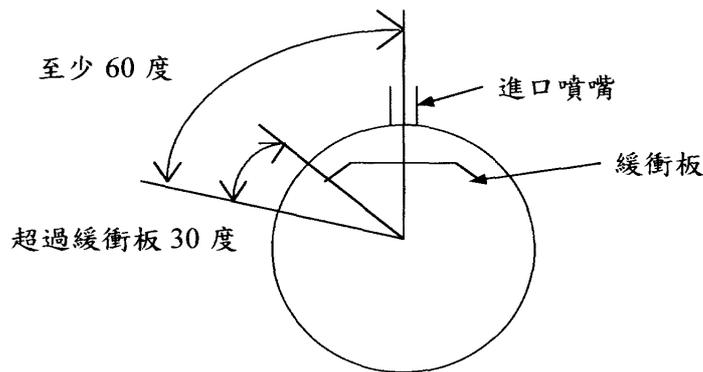
在圓週方向則必須包括以抽汽進口噴嘴為中心，向兩側延伸到緩衝板外側至少 30 度的範圍。對於小的緩衝板而言每邊至少要有 60 度的範圍（如圖四），但不必大於 90 度。綜合以上兩項可歸納出典型的檢查範圍，大約是在縱向為四倍的抽汽進口噴嘴直徑長度乘上以噴嘴為中心週向 120 度至 180 度的弧度區域。

圖四：飼水加熱器殼側週向檢查範圍
