出國報告（出國類別：實習）

輸配電鐵塔構件數位影像 及專家診斷系統偵測

服務機關：台灣電力公司綜合研究所

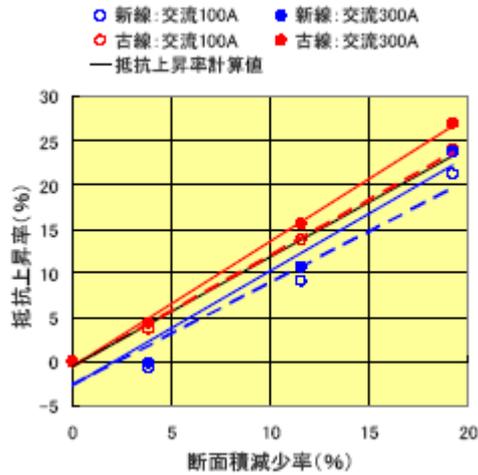
圖 1：新舊導體試驗樣品阻抗率及斷面積減少率關係

(1)分別以新舊導體素線探討內部腐蝕而造成素線材料斷面積減少，經由各種導體內層的素線減少的斷面積樣品，阻抗測量結果如表 1 與圖 1 所示，得知斷面積減少和阻抗上升具有相互關聯性。

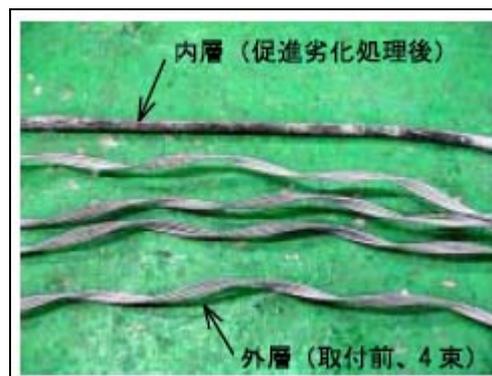
相片 1：加速劣化的測試樣品

(2)經由加速劣化的樣品，以內部腐蝕來分析導體的斷面積減少（內部腐蝕程度）和阻抗測量值的互相關聯性。而為了進行更加嚴謹分析製作的阻抗測量樣品。而製作加速劣化處理的內部腐蝕模擬導體。將樣品導體線分解為外層鋁素線和內層鋼心素線，鋼心素線將外層鋅鍍層溶解。樣品導體長度為 3 m，中央部大約 0.8 m 的部份，製作 3 支樣品在中央部斷面積減少率各為 10 %，20 %，25 %。腐蝕生成物完全去除後，量測阻抗值，以腐蝕減量測量面積減少率如表 2 所示。

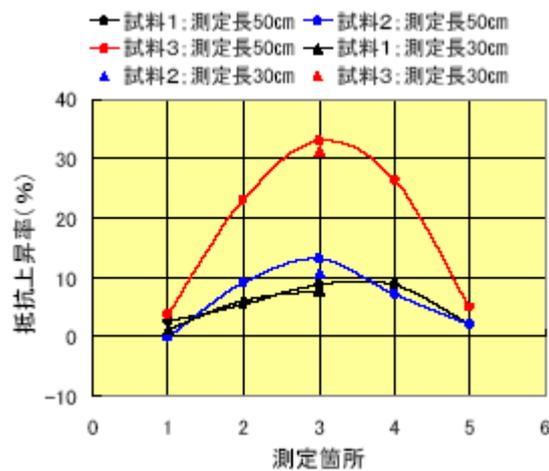
圖 2：測定試樣與阻抗值上昇率的變化

表 2 樣品的阻抗值測量結果如圖 2，圖 3 表示將樣品分為 50 cm 的區間作為阻抗值測量（中央部是測量地方 3），依各處抵抗值測量的結果，樣品中央部份的腐蝕最為顯著，兩端部腐蝕程度減少，然而按照分布抵抗上升率變化。表示圖 3

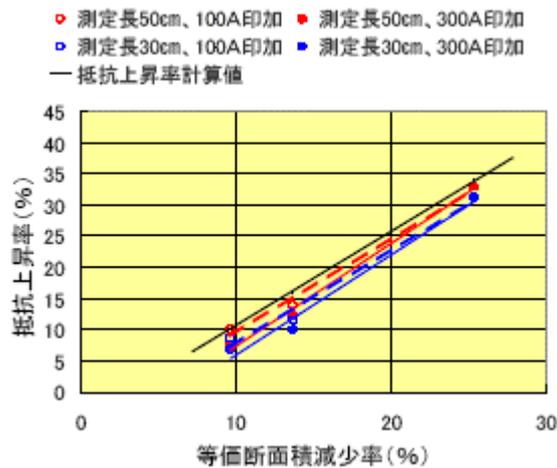
圖 3：等價斷面積減少率與阻抗上昇率的關係

斷面積減少率和阻抗上升率的關係，在斷面積減少率和阻抗上升率經常有互相關聯性被確認了。根據這個結果，測量電線的阻抗值，來判定斷面積減少率即是腐蝕程度的過渡結果。

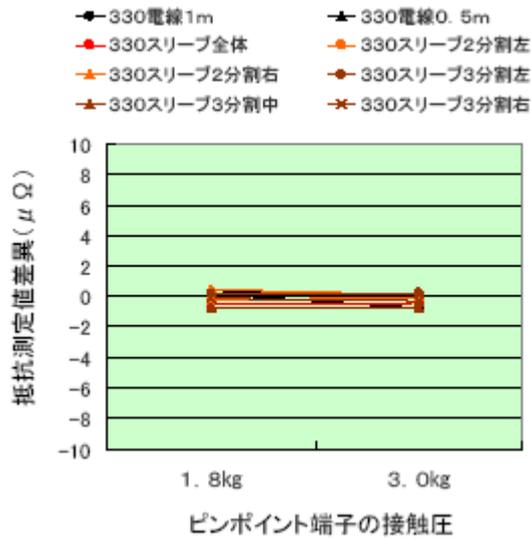
圖 4：以銅線圈或針狀的感測器，量測導體交流阻抗測量值的差距

可否採用搭載了阻抗值測量裝置的活線自走機器來進行測量導體活線的抵抗值大小。在思考此機器實現之可能性情況，阻抗值測量裝置重量輕是絕對條件。因為重量輕，以一般的阻抗值測量的方式去處理，分別以銅線圈作為測量感測器，但不能搭載機器人使用。因此，帶針狀的感測器適當的加重，可量測阻抗值。圖 4 為以銅線圈或針狀的感測器，量測導體交流阻抗測量值的差距，幾乎沒有差距。根據交流阻抗測量方面，針狀感測器的電氣的特性與銅線圈能得到同等結果檢驗。

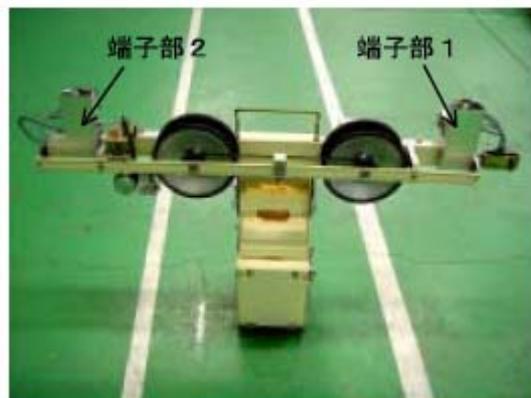
相片4：自走式活線抵抗測定裝置

自走機的控制部聯合，然後控制阻抗值測量裝置全體的運作。根據無線操作抵抗值測量活線自走機，進行前進・後退・停止。而且設置機器可因效率的運用而進行任意距離的行車・停止・阻抗值測量的自動運作模式。在直線套筒的地方自動停止，進行阻抗值測量。因為阻抗值測量裝置和活線自走機，可根據鑰匙操作設定輸入控制運作的參數，所以調整是容易。裝置的情況如照片 4 ~ 照片 6 表示。

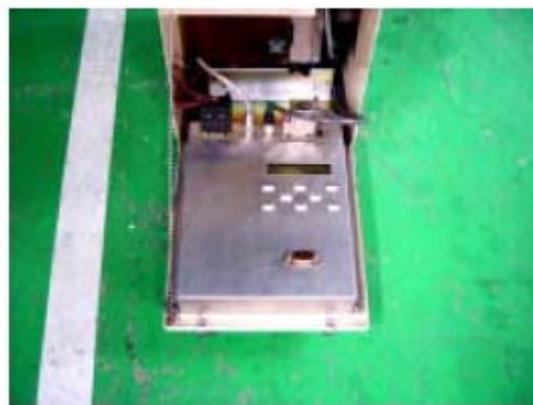
相片5：測定部

阻抗值測量裝置由感測器・測量部・控制部所構成。感測器
 需根據運作機構向測量地方設立測量端子和感應器，測量部
 可測量電流值和電壓下降值進行阻抗值測量。控制部和活線

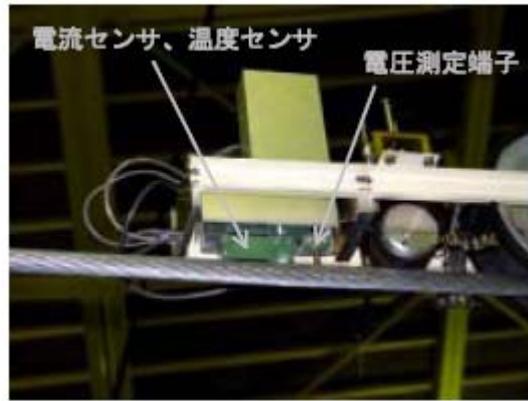
相片6：感測器動作狀況

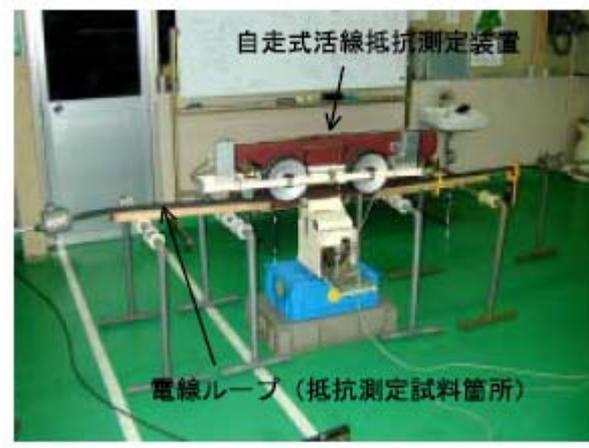
相片7：抵抗測定試驗狀況

- (1) 抵抗值測量如照片 7 ，在電線環（抵抗值測量樣品地方）上設立本裝置，電線環以規定的電流，操作遙控器進行各種樣品的阻抗值測量，在確認了阻抗測量性能。把結果當作圖 5 表示。適當的阻抗測量大致可以確認了。

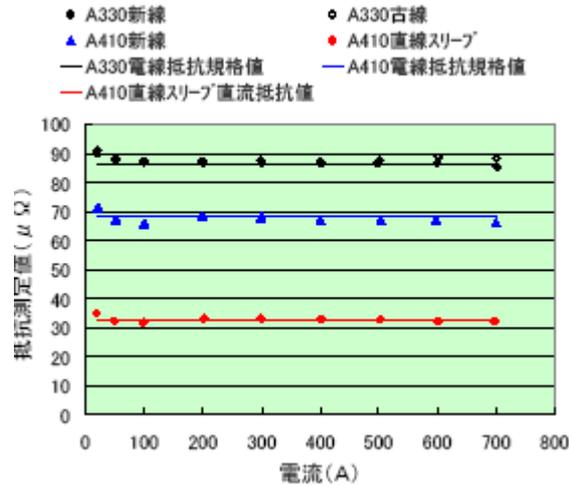
圖5：自走式活線阻抗測定裝置的阻抗測定值

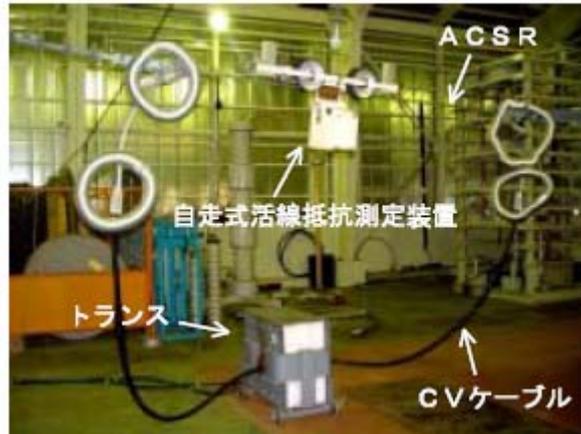
相片8：耐壓試驗狀況

(2) 阻抗值測量裝置耐壓測試如照片 8，以 CV 電纜和 ACSR 形成的電線環的 ACSR 上設立本裝置。以電線環上電流，對地電壓到 90 kV（供電電壓 154 kV）課電，由人以遙控器運作阻抗值測量裝置進行阻抗值測量，比較沒有課電情況和課電情況的測量值檢驗了高電壓的影響。在圖 6 課電時，表示沒有課電時的測量值（含爲了抵抗測量值其他抵抗測量的各種測量值），然而幾乎沒有變動沒有問題能確認了。還有活線自走機的課電時關於運作也沒有異常事情正在能確認。

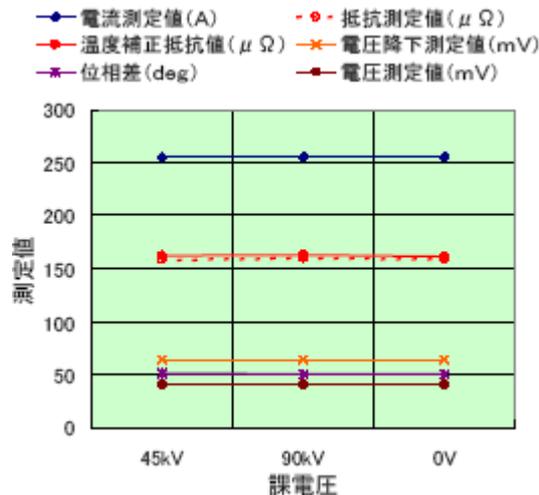
圖 6：課電壓與測定值的變動

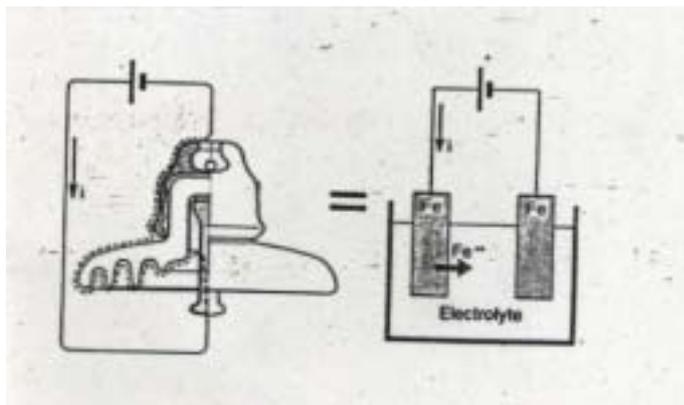
圖 7：懸垂碍子 Pin 之電蝕現象

懸垂碍子之金屬部份—金屬帽(Cap)及金屬心棒(Pin)，若發生腐蝕將嚴重影響其機械強度，亦會引起碍子瓷體破裂，此問題不僅發生於 DC 輸電線，亦發生在污染環境下之 AC 輸電線上使用之懸垂碍子。如圖 7 所示，若懸垂碍子使用在 DC 輸電線上時，Cap 與 Pin 間會形成電解狀況，造成 Pin 之電蝕現象。

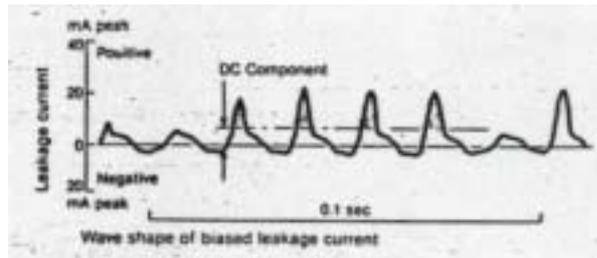
圖 8：碍子污染發生洩漏電流

若懸垂碍子使用在 A、C 輸電線上，由於碍子污染發生洩漏電流，其圖形如圖 8 所示，其 DC 成份(D、C-Component)亦會造成與 DC 輸電線相同之電蝕現象。

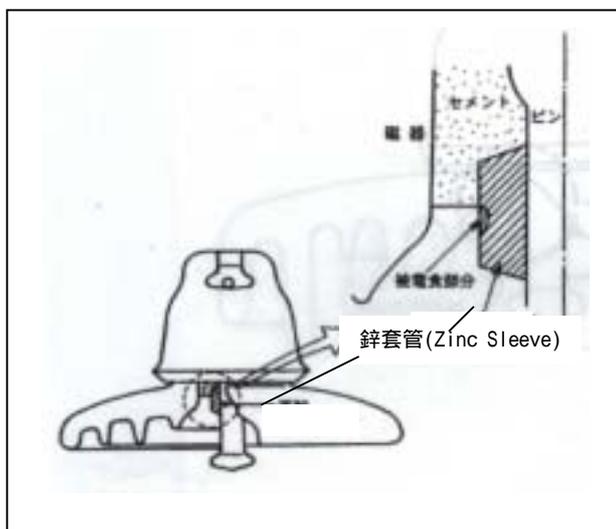
圖 9：Zinc Sleeve 之防蝕構造

NGK 為解決此問題，經研究開發一種” Zinc Sleeve” 套在金屬心棒(Pin)與瓷體連接水泥(Cement)之間如圖 9 所示，做為電解現象發生時之” 犧牲陽極” (Sacrificial electrode)，不致溶蝕至承載機械應力之金屬心棒(Pin)本體，可確保安全。溶蝕極耐受溶蝕之時間很長。且溶蝕時是剝落不是膨脹，不致影響瓷體之應力。

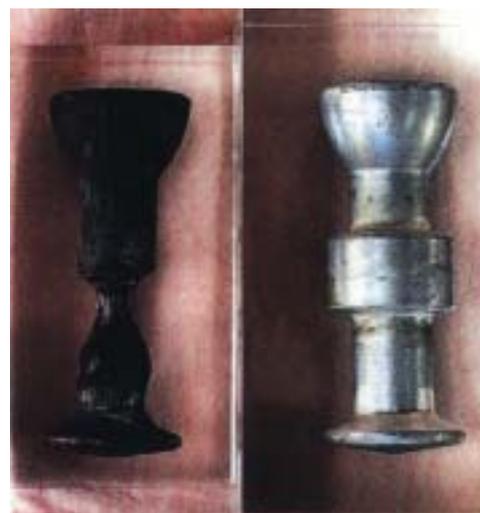
圖 10：PIN 腐蝕和 Zinc Sleeve 之比較

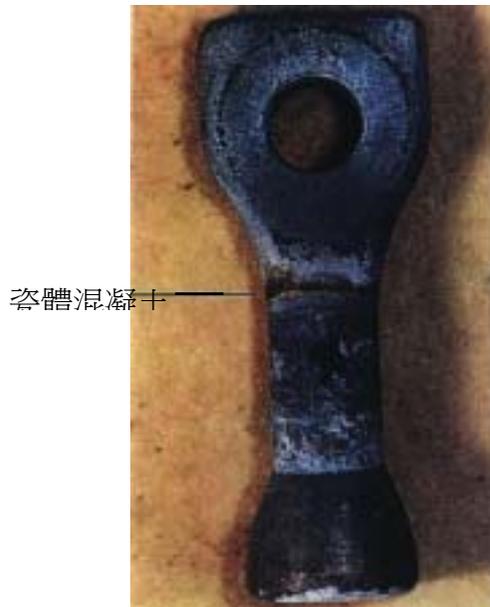
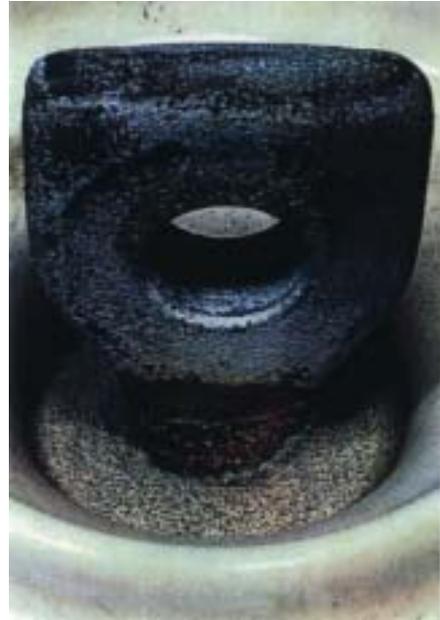
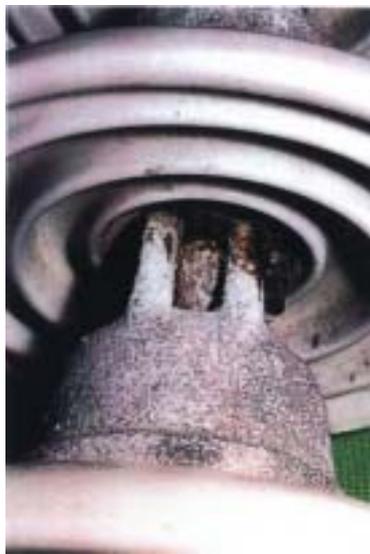
第 11 圖 碍子 PIN 腐蝕判定基準(建議案)

(12TON Clevis 形懸垂碍子)

(1) 要注意{ 下回停電點檢時應予以注意 }

(2) 列入計劃早日更換{ 建議盡可能早日列入計劃更換 }

(3) 建議緊急更換{ 火速地計劃更換之 }

(1) PIN 之瓷體連接水泥(cement)處有發生圓周形狀之鐵銹。

(2) 鐵銹從瓷體連接水泥(cement)處進展到 PIN 體。

(3) PIN 因銹蝕而膨脹。

下列第 11-13 圖所示腐蝕判定基準(建議案)的 PIN 直徑表示在如表 6。

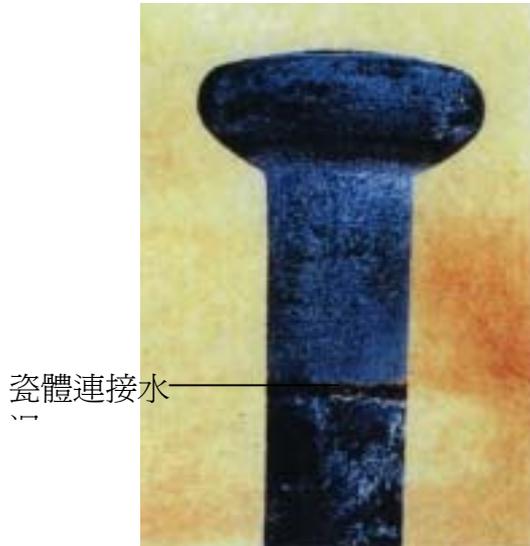
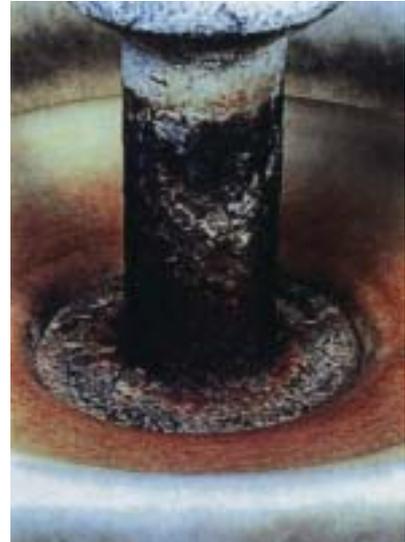
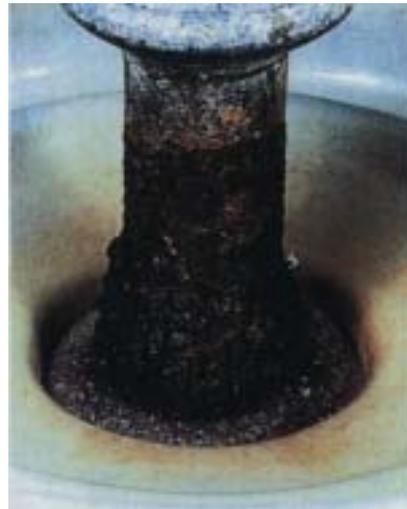
第 12 圖 碍子 PIN 腐蝕判定基準(建議案)

(12TON BALL Socket 形懸垂碍子)

(1)要注意{下次停電點檢時應予以注意}

(2)列入計劃早日更換{建議盡可能早日列入計劃更換}

(3)建議緊急更換{火速地計劃更換之}

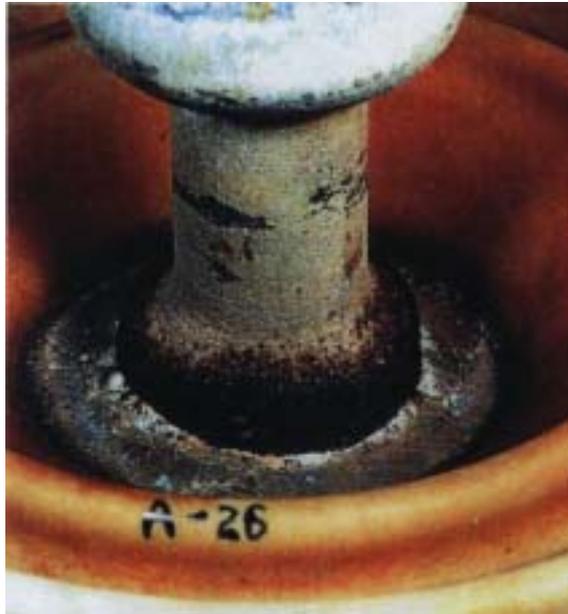
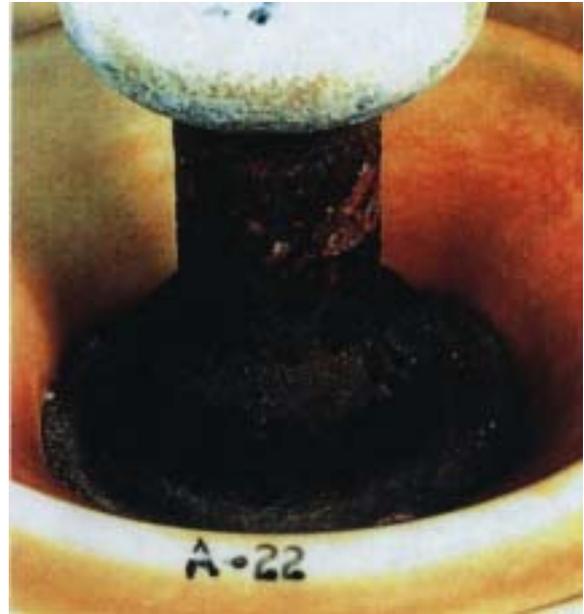
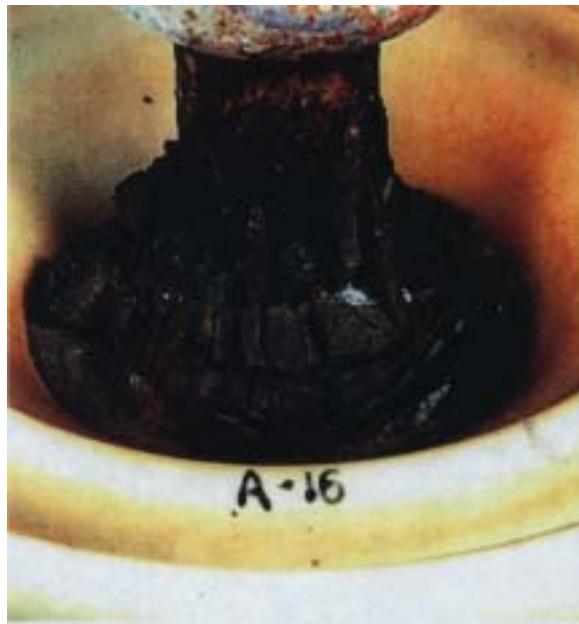
第 13 圖 碍子 PIN 腐蝕判定基準(建議案)

21TON BALL Socket 形懸垂碍子

- (1)要注意{下次停電點檢時應予以注意} (2)列入計劃早日更換{建議盡可能早日列入計劃更換}

- (3)建議緊急更換{火速地計劃更換之}
