## 伍、水土保持（防砂、其他）

### （一）石川芳治教授講授：「土石流概論」

## （二）神奈川縣須沢的砂防工程

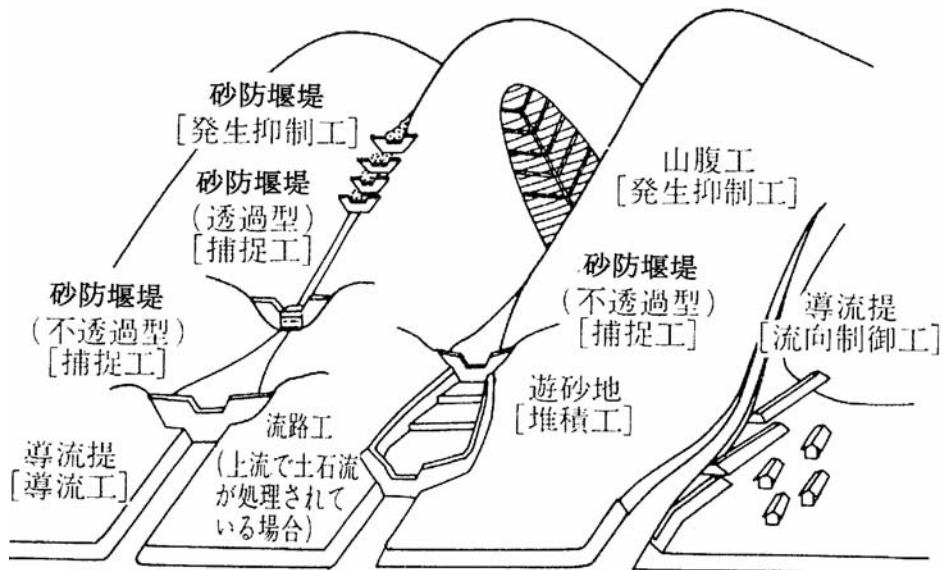
土石流各種防治對策如下圖所示

防治土石流各種對策工法示意圖

（1）控制土石流發生對策工：又稱為山腹工，為山坡地的植栽及水土保持工法有山地造林、不穩定邊坡的打樁編柵工法、防砂堰堤工法等。

（2）控制土石流流下對策工：為防止山坡地鬆落的土石流下的工程，可分為捕捉土石流工程及堆積土石流工程，捕捉土石流工程為防砂堰堤又可分為不透過

型堰堤及透過型堰堤兩種。堆積土石流工程有堆積土石滯流池、土石流樹林緩衝區等方法。

(3)控制土石流氾濫工程：為防止土石流流向人口密集或重要且需保護地區的一種導流工或堰堤。

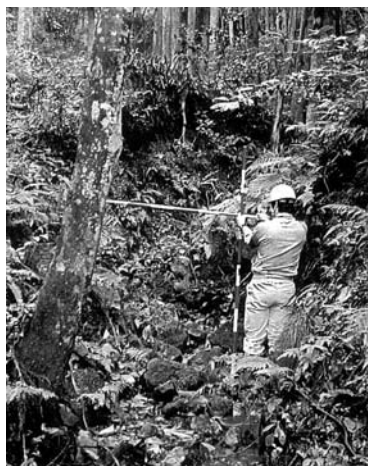
$$V_1 = A_1 (\text{溪床堆積物的平均斷面積}) \times L_1 (\text{基準點至最上流點的距離})$$

$$A_1 = B (\text{平均浸蝕寬度}) \times D_1 (\text{平均浸蝕深度})$$

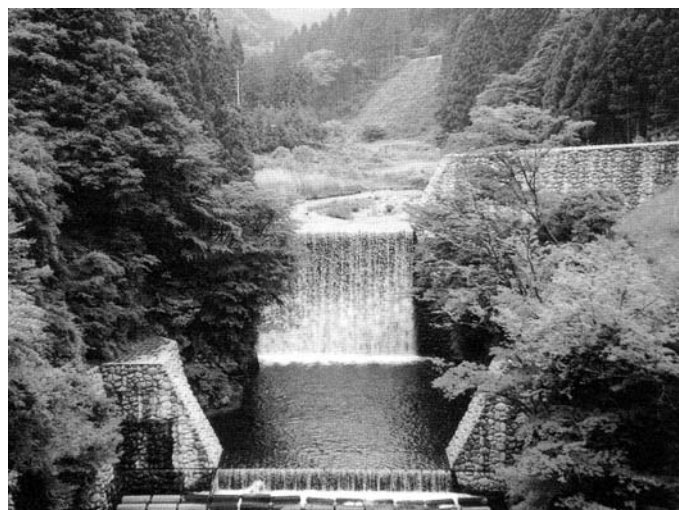
(1) 不透過型的堰堤：

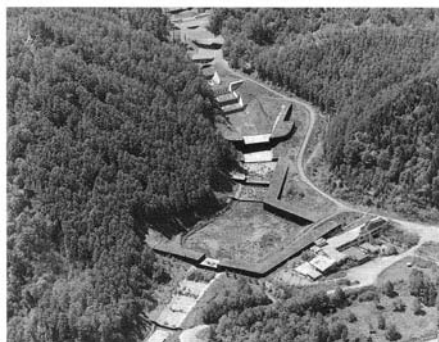
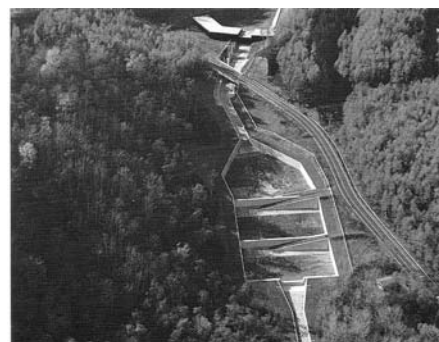
(1) 土石滯流池：在河流流路中選擇坡度較平緩、河床寬度較寬廣的河段設置土砂堆積的沉土砂池。

E-2 扇頂部に施工された砂防施設

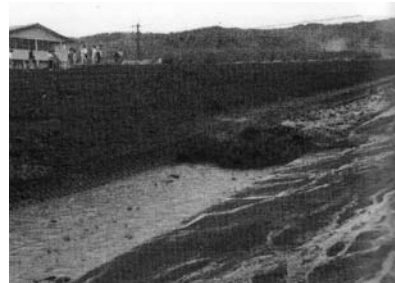
(3) 土石流導流工：將土石流導入預設的河道排入安全的地方，河道的斷面寬度要考慮土石流流量。

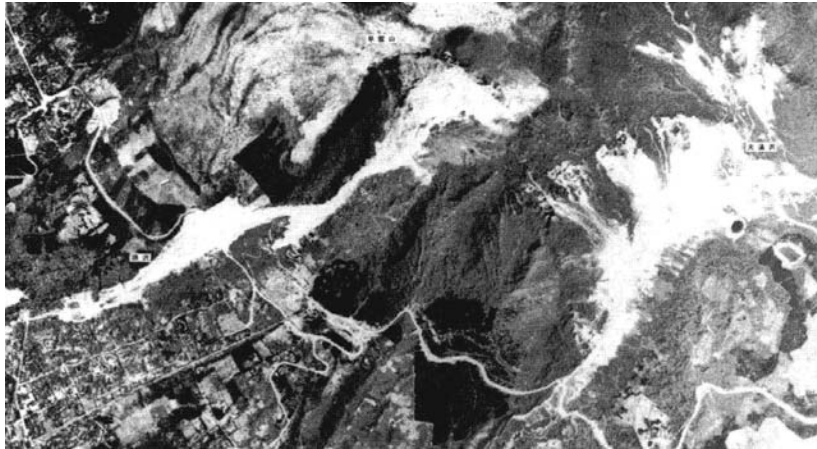
須沢溪的源頭為早雲山，早雲山為爆裂火山口，為破碎的山坡地，崩塌相當嚴重。於昭和28年（1953）7月26日，早雲山破碎、崩塌的土石，形成土石流沿著須沢溪以每秒7公尺的速度流出，衝至強羅橋下流2公里遠，帶下的土石量約80萬立方，埋沒了17座埧堤、觀光自動車專用道路140公尺、林地7公頃、遊客10人死亡、15人受傷。

災害發生後的航空照片

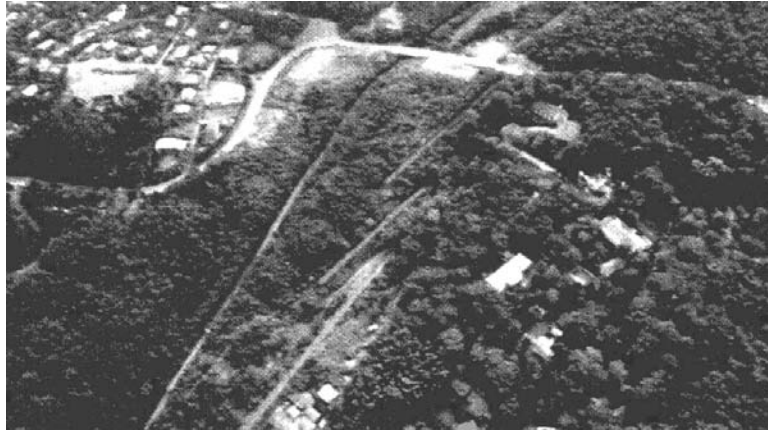
災害發生後立即進行復舊工程，從昭和28年到昭和33年3月，共花費4年8個月的時間，在源頭清除不穩定土石約10萬立方，鑿30個排氣孔，上游興建7座高6公尺長120公尺的砂防堰堤，中游地區設置5座、下游設置4座堰堤，總長574公尺的土石滯流區，總經費3億5,000萬元，為第一期工程。

第一期完成的4座堰堤

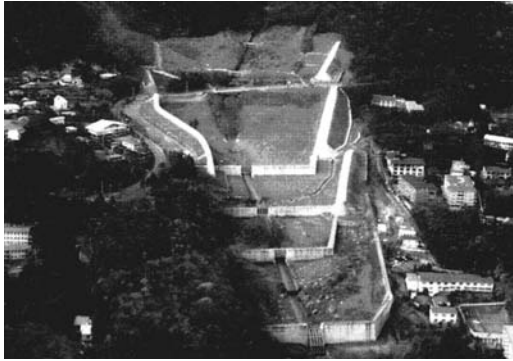
第三期工程以土石流災害防止為目標，從昭和61（1986）年著手開始，計劃捕捉土石流量約40萬立方，興建6座砂防堰堤，增設2座導流堤，加高4座即有的導流堤及植栽等工程，經費40億元，於平成5年（1993）完成。以前工程僅重視防災面的機能，忽略了自然環境的景觀及休憩功能，因須沢溪位於國家公園範圍內，所以本期工程有將自然環境、景觀及休憩等因素列入設計考量。

第三期完成的土石流堆積工程

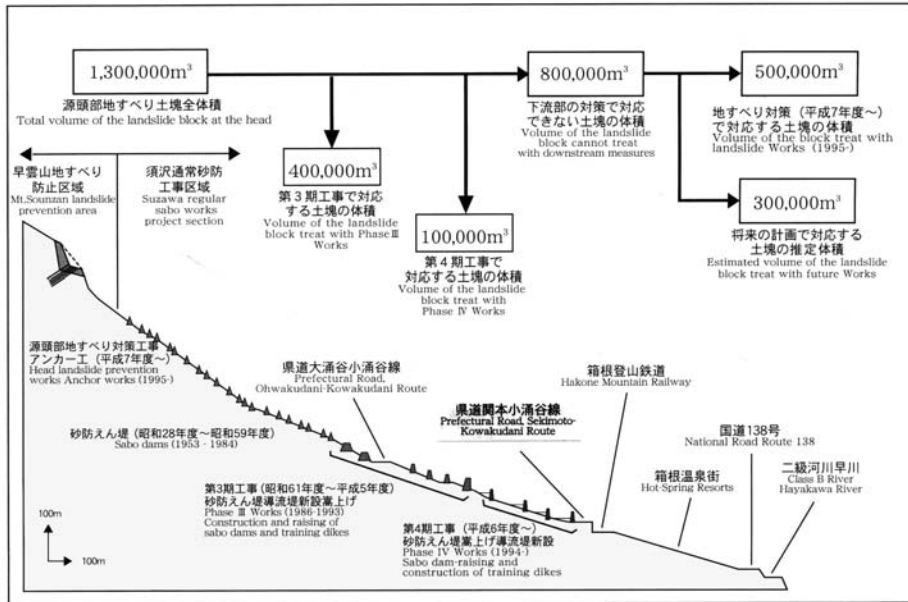
須沢縦断面図  
Suzawa Vertical-section

須沢砂防工程分年分期計劃圖
