五、有關日本綠化最近之課題

八、實地考察日本生態環境考量之個案

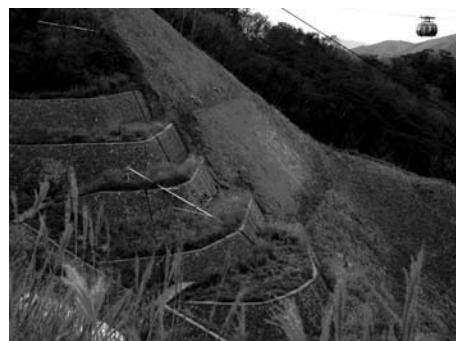
陡坡階段噴植綠化

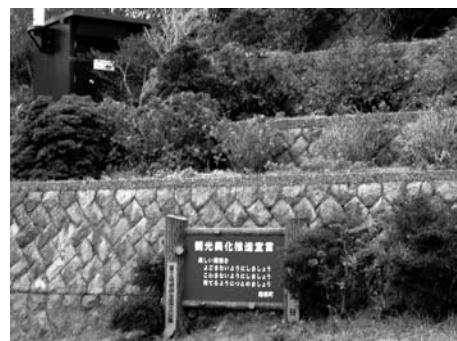
階段綠化以石材及當地種植栽

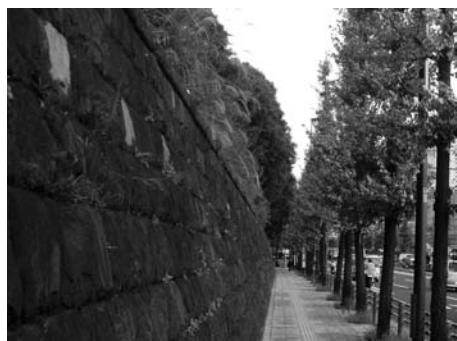
行道樹整齊劃一的銀杏，樹坑 $2 \times 1\text{m}$
5m間距，為東京最美的行道樹木

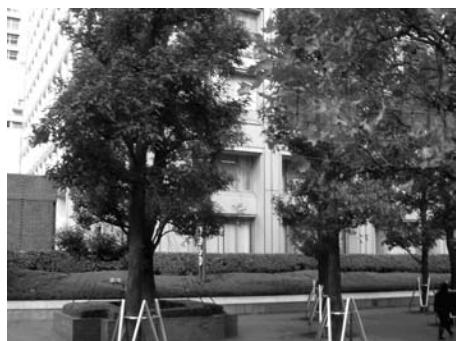
支撑材質堅固並兼備活動機制，
可隨樹大小調整

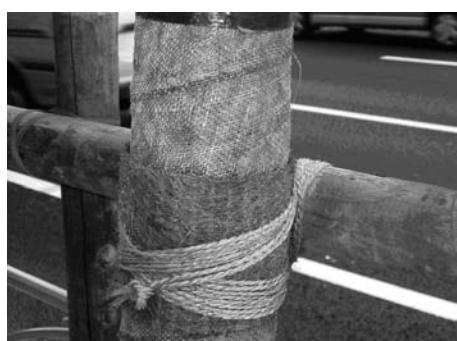
支撑綁法連結細心確實值得效法

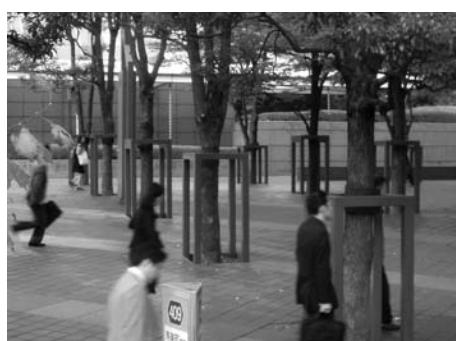
另一支撑方法與材料成本水準高

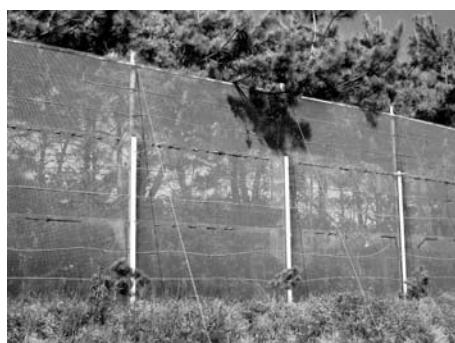
靜岡縣海邊的防風網

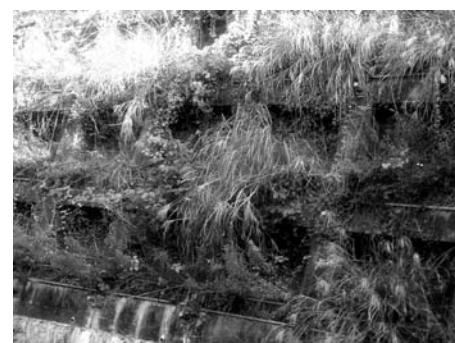
格框的綠化近自然型

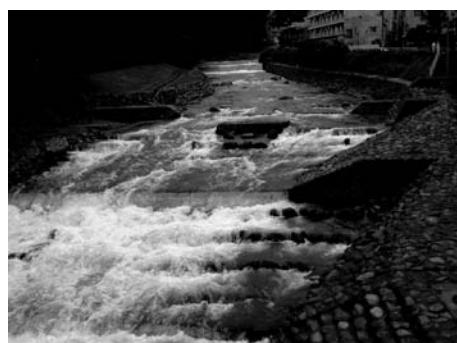
整流工

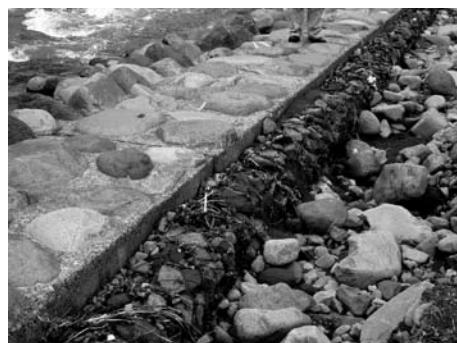
步道淘刷，但一周可修復

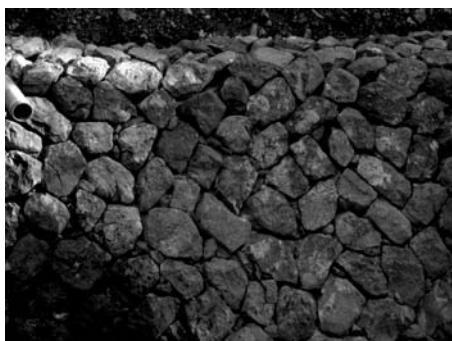
照原貌修復的兜堰堤

對於有歷史價值之8座砌石「兜堰堤」予以保全及利用，提高治水機能，並從5個方針進行整備。木和田川野溪治護岸採用不同斜率坡面、階梯式自然立砌塊石，使其形成自然不規則邊坡並產生多孔隙護岸坡面，以利動、植物趨近野溪，並且在轉灣處採加寬方式，以符合水流自然沖刷原理，以利防洪、治洪的功能。就落差較大縱斷處設置階梯式緩坡堆砌塊石「兜堰堤」消能，不致造成野溪縱向坡面重大落差而影響野溪生態。

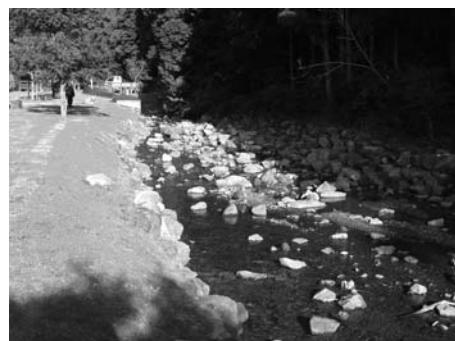
生態工法以在地材料修復的河床工

(4) 護床工

以卵石及木樁固定河床，並河床下挖80公分，設置水墊以防止沖刷。

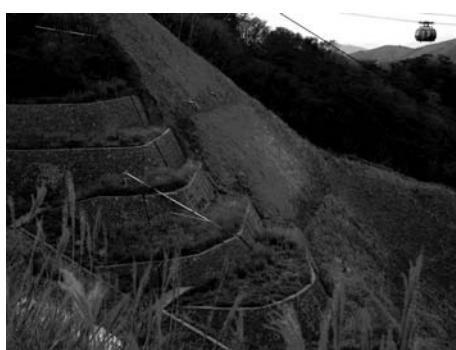
人工噴植當地之草種並以擋土牆保護上方的保護對象

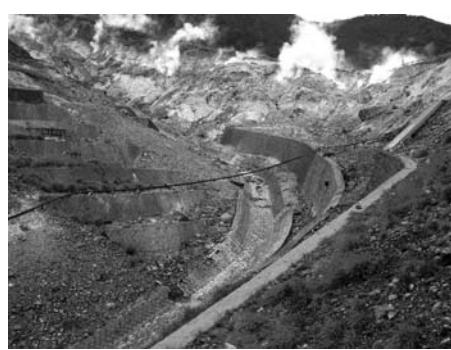
截水溝引水道排放地表水 減除地
滑之誘因

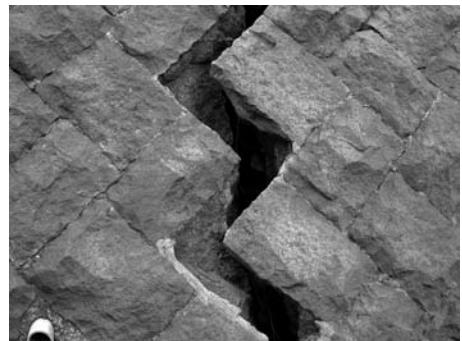
仍有滑動的跡象，整治仍需努力

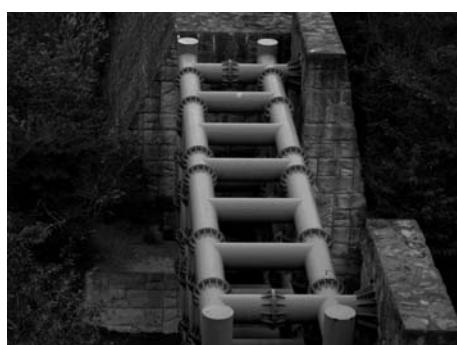
鋼製梳子壩
