行政院及所屬各機關出國報告
(出國類別：實習)

火力電廠鍋爐高溫耐熱管件殘餘壽命監測技術

出國人 服務機關：台灣電力公司
 職 稱：機械工程師
 姓 名：謝運華
 出國地區：英國、義大利
 出國日期：94年9月10日至9月23日
 報告日期：94年11月22日

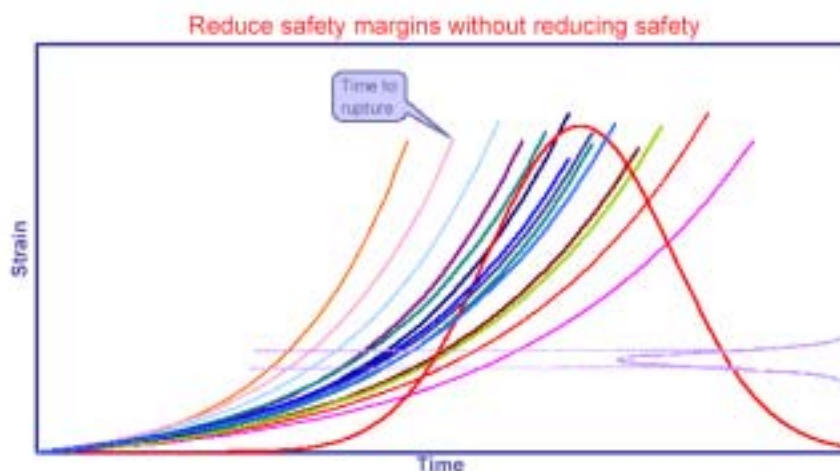
圖 1 隨使用時間增長構件產生之應變增加

火力電廠鍋爐之大型蒸汽管線與匯流蒸汽之集管箱等元件因處於高溫、高壓之環境，材料劣化或破壞機制大都是潛變引起，因此材料之壽命消耗端視潛變產生之永久變形量多寡而定，如圖 1 所示可知一般元件隨使用時間越長其所產生之應變量增大到某一程度即發生破壞，永久變形量之量測方法雖然可由外觀尺寸之變化取得，但對於形狀複雜或體積龐大之構件而言並不易量測，何況材料之破壞或裂縫起始位置往往侷限於某一微小區域，因此針對某一弱點位置之變形量量測最直接方式即是量測其應變（strain）。因此對電廠而言要掌握材料之破壞時程，於運轉期間監測其應變變化即可決定潛變速率進而達到防患事故發生於未然。

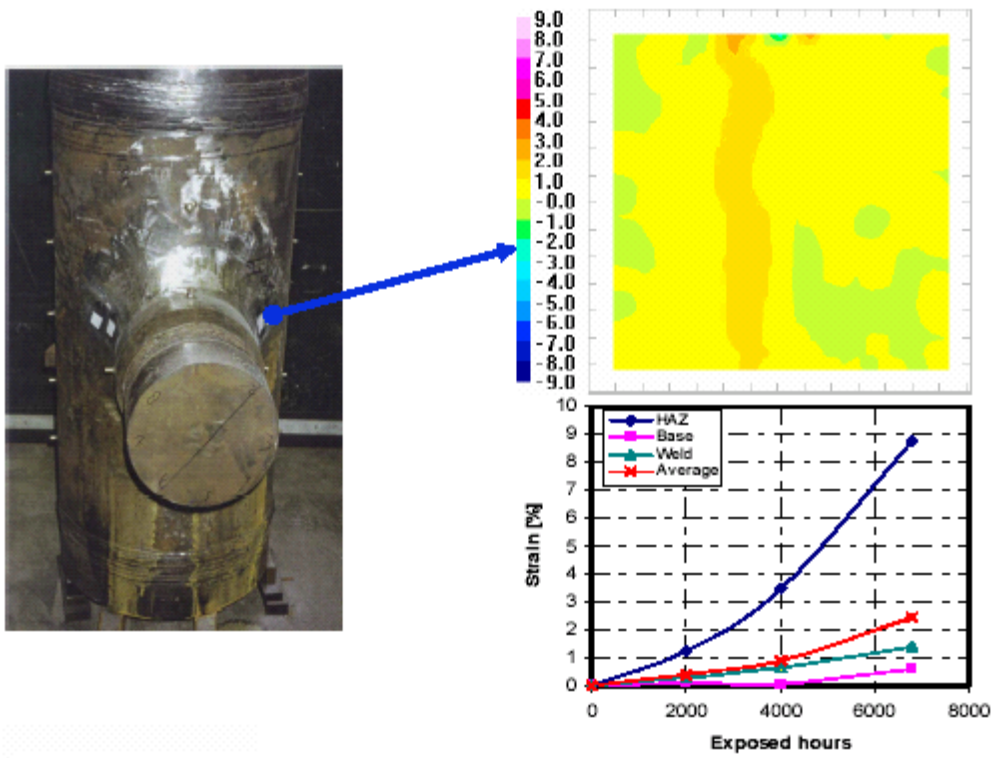
圖 4 實際尺寸之電廠蒸汽管線之應變量測結果

如圖 3 所示當熱量不斷施與焊道上，在溫度不斷增高其應變亦逐漸增加，而由結果可分別顯示基材 (base metal)、焊道 (weldment) 與熱影響區 (heat affected zone) 之應變分佈，同時 SPICA 也可量測 x 方向和 y 方向之應變，另外經過分析亦可呈現隨時間增長之應變增加情形。圖 4 於實驗室以實際尺寸之電廠蒸汽管線利用 SPICA 量測在接頭鞍部之應變結果，圖 5 圖 8 為現場裝設 SPICA 之步驟。

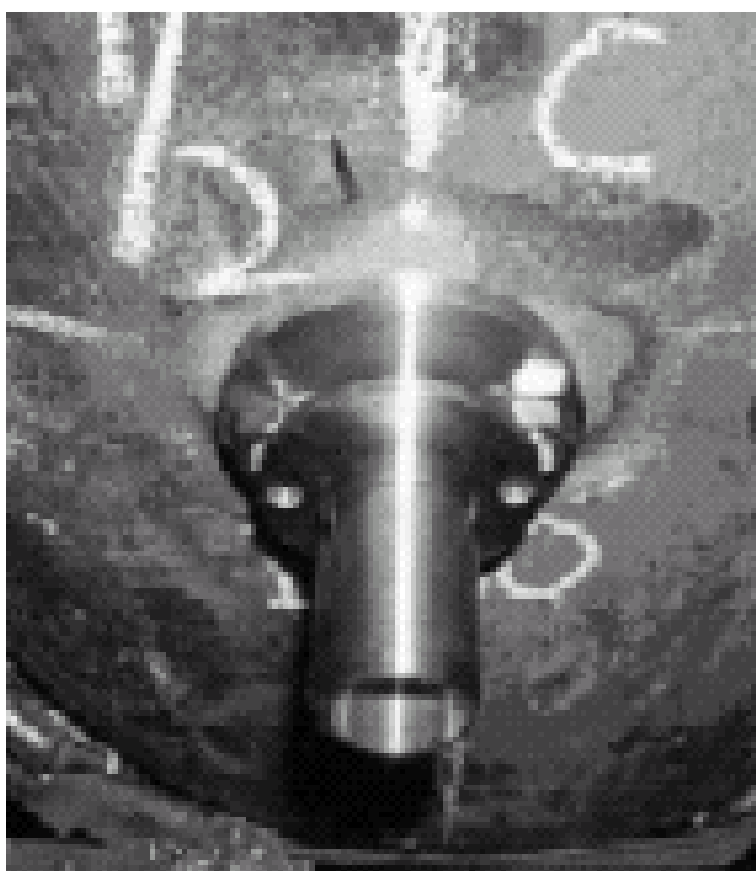
圖 6 現場 SPICA 裝設步驟二：裝設定位插銷與相機固定之夾具

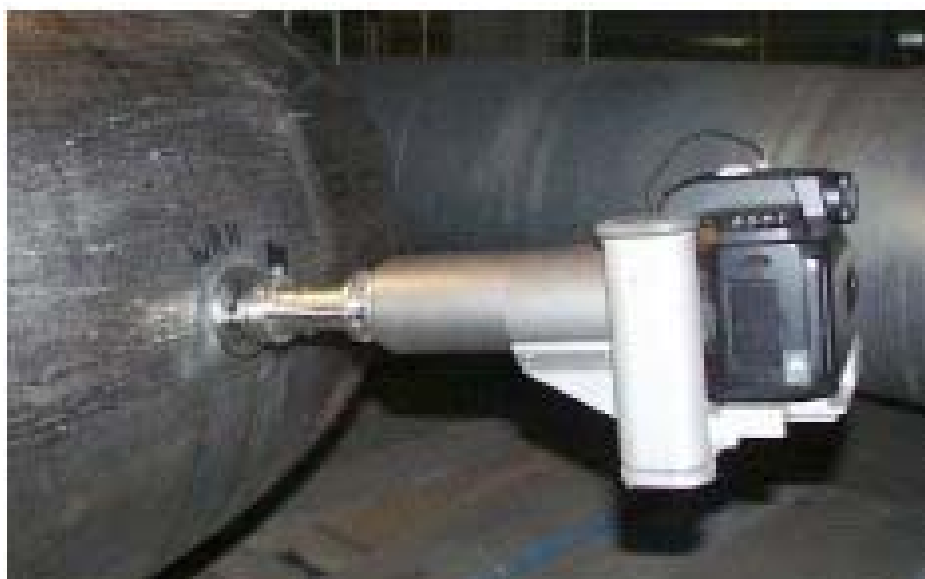
圖 7 現場 SPICA 量測：相機鏡頭一端插入固定夾具進行 image 拍攝

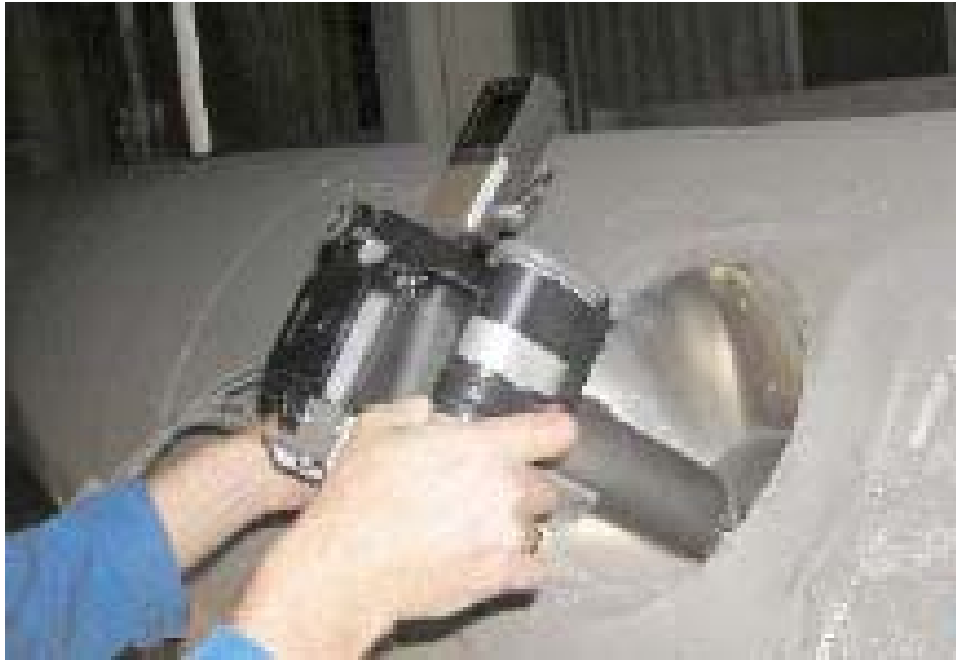
圖 8 定期至現場拍攝 image 後利用分析軟體分析

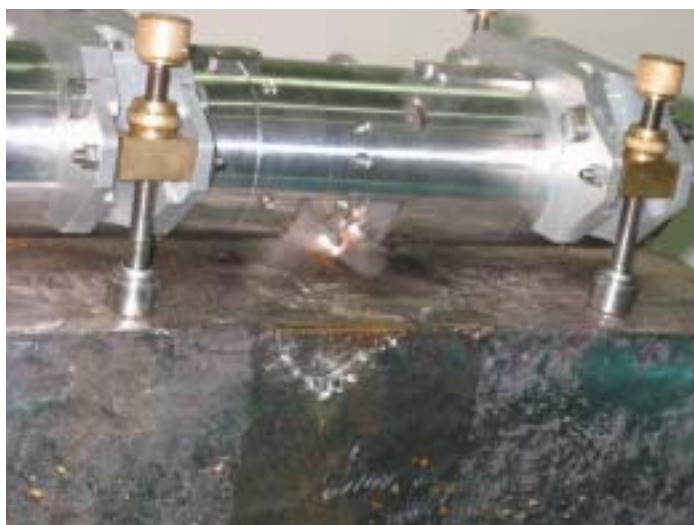
圖 9 取樣器於工件上之取樣情形

(Fracture Toughness) 此次前往 CESI 機構主要就系統架構與試驗程序再做討論，同時也對技術之應用領域進行了解。圖 9 為試片取樣器於元件之取樣情形，該取樣器之直徑 80mm、長度 230mm 利用放電加工方式對元件進行切削，切削過程以適當之壓力之去離子水為溶液將鐵屑清除，切取之試樣大小如圖 10 所示約厚度 3mm、直徑 30mm ，在取樣過程中因有水做冷卻且電極之電力消耗功率不高故元件之溫度亦低 (低於 35)，因此不影響元件之顯微結構。圖 10 與圖 11 分別為取樣器取出之試片大小和最後試驗機進行微試件試驗之試片形狀。圖 12 圖 15 為實驗裝置與試驗結果。圖 16 圖 19 為應用於電廠之案例

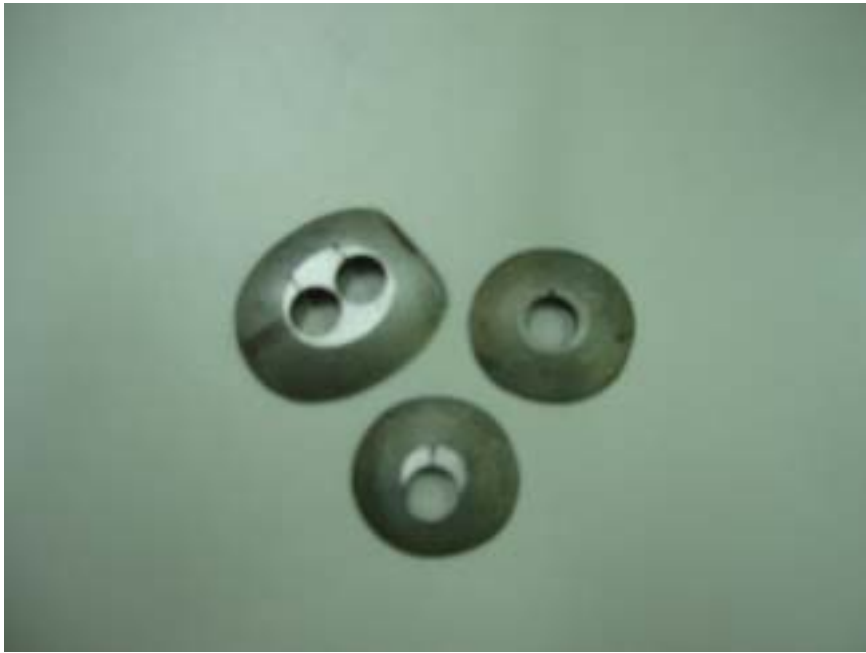
圖 10 取出之試件以線切割方式再加工成試驗用之微試件

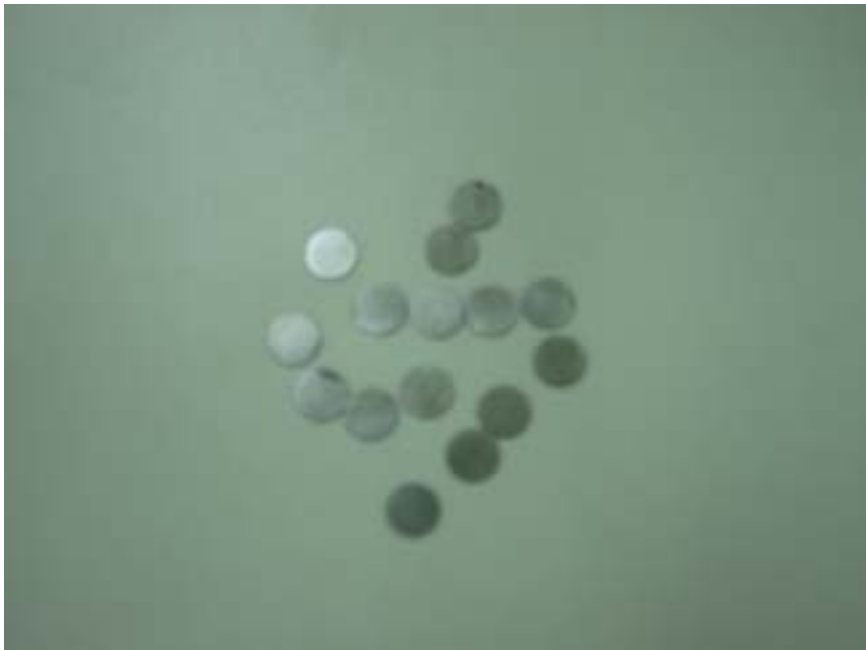
圖 11 加工好的微試件：直徑 8mm、厚度 0.5mm

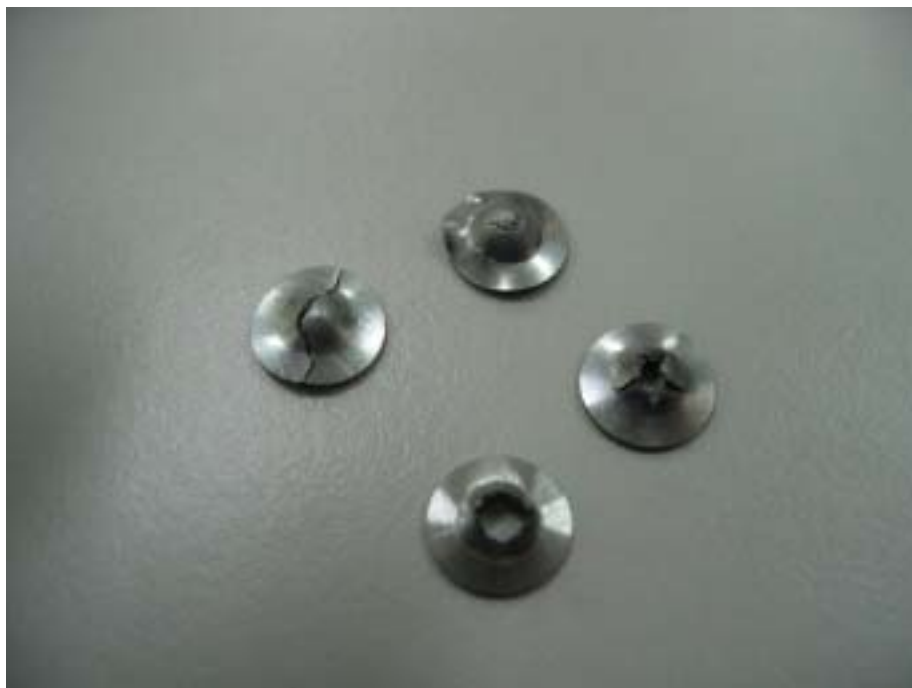
圖 13 為 SMALL PUNCH 試驗後之試片形狀

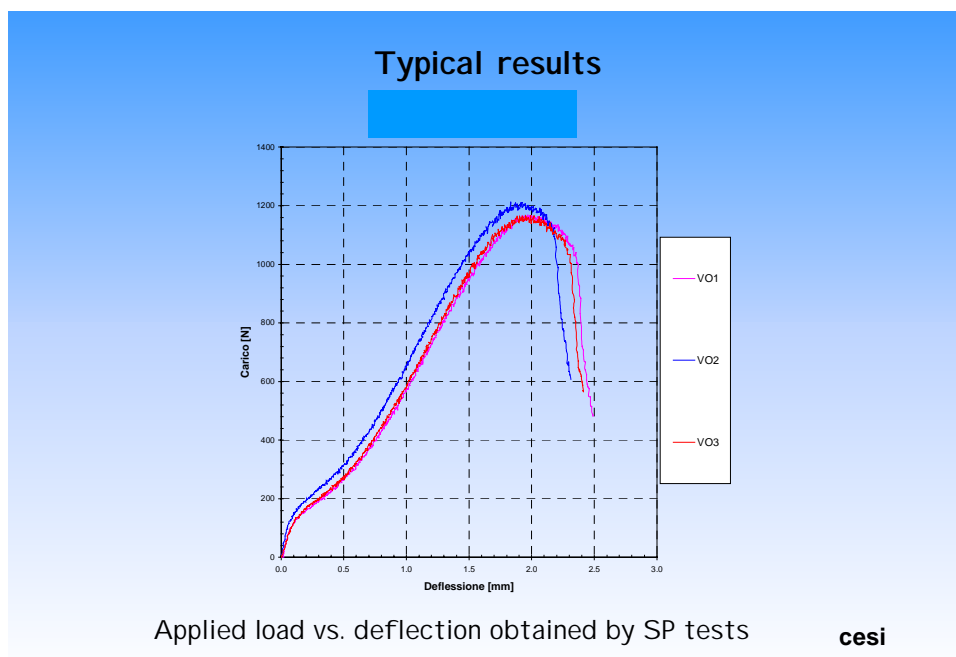
圖 14 為 SMALL PUNCH 試驗之壓縮強度與位移變化

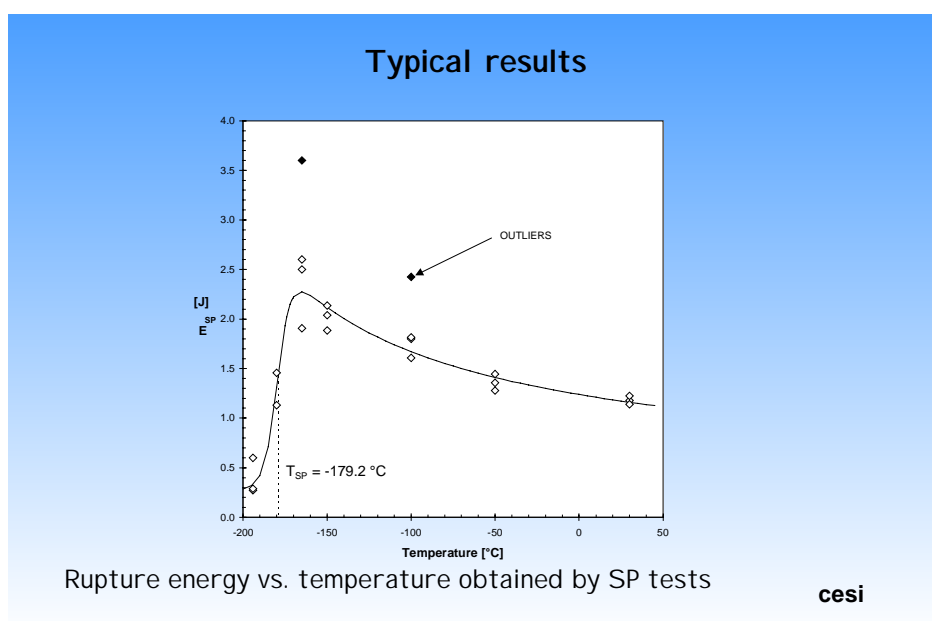
圖 15 為 SMALL PUNCH 試驗獲致之破裂能量和溫度關係曲線進而得到
轉脆溫度 $T_{SP} = -179.2$

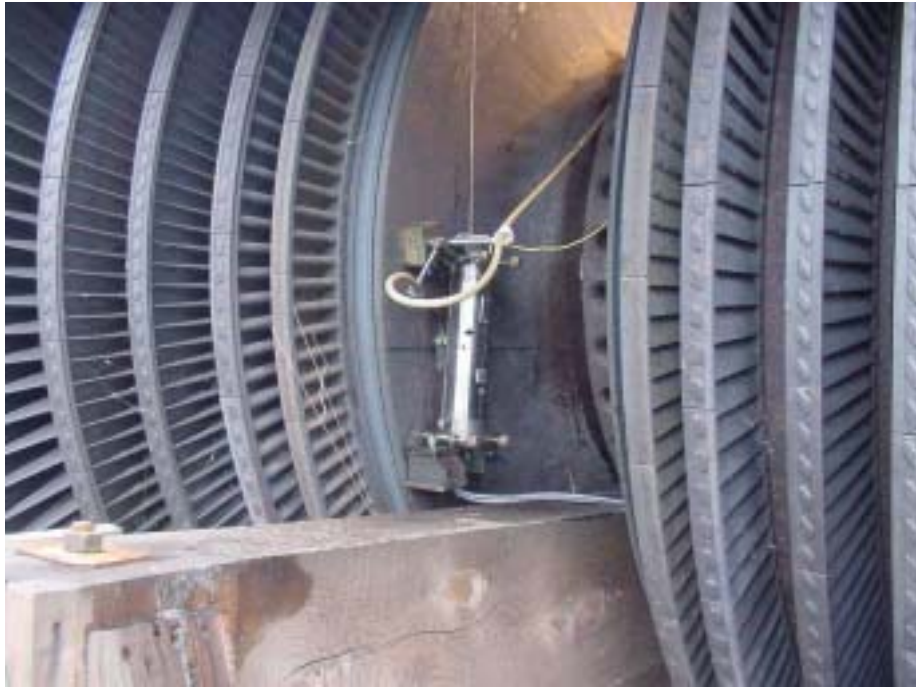
圖 16 實際應用案例 1-汽輪機轉軸之取樣

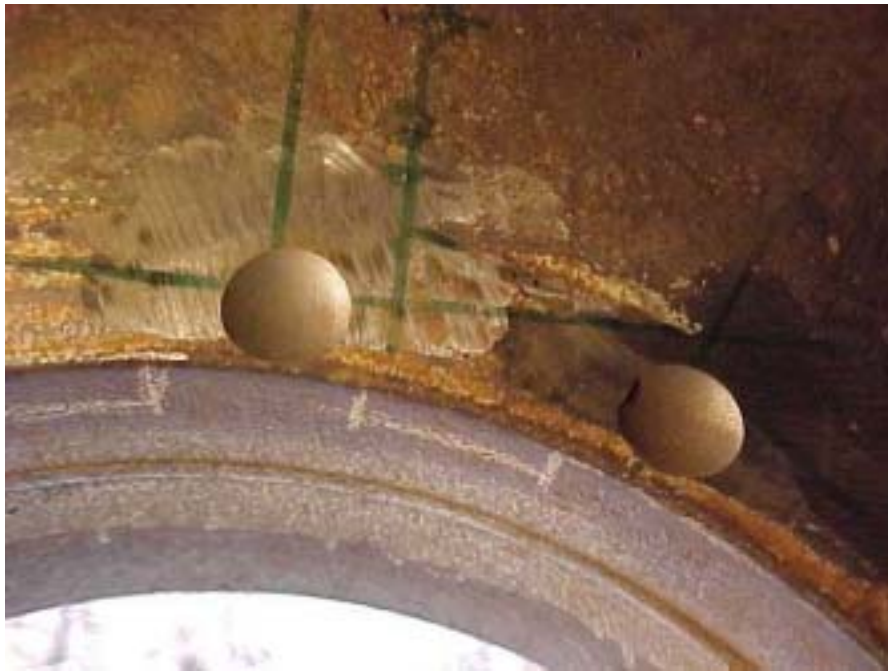
圖 17 實際應用案例 1-汽輪機轉軸之取樣樣後之輪廓
