核能四廠儀控系統整體控制規劃

運轉維護技術實習

服務機關：台灣電力公司核能四廠

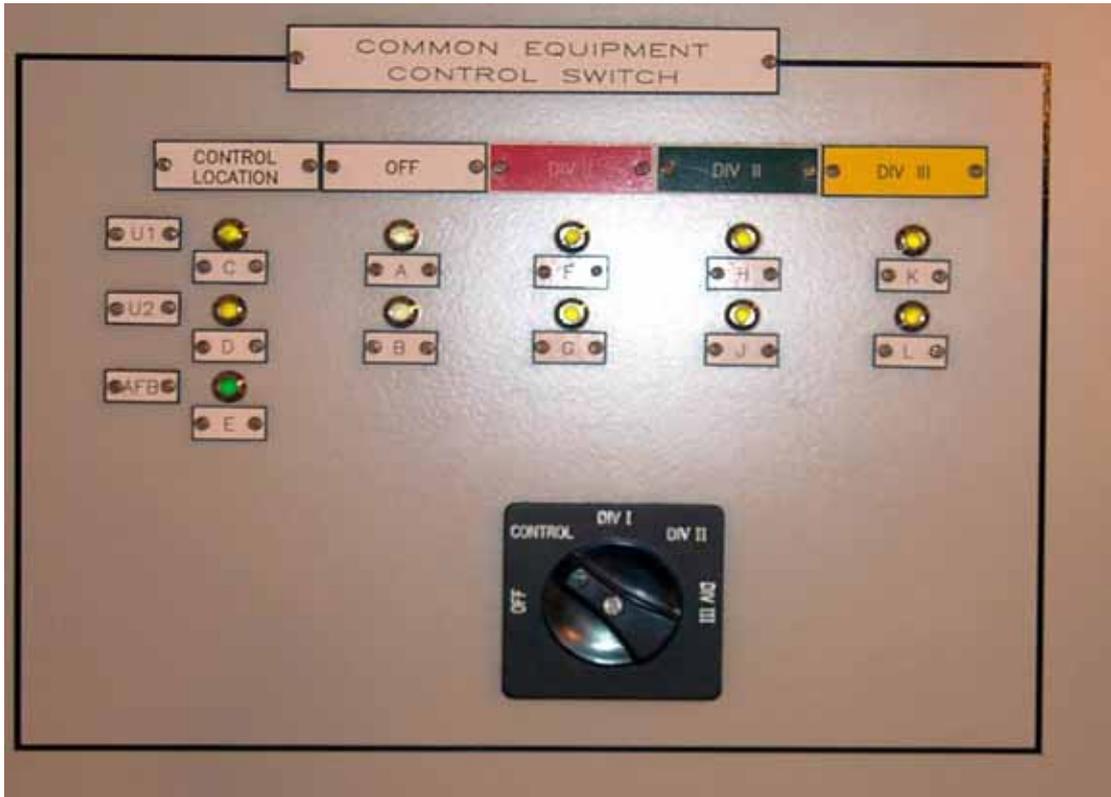
附圖一 WHO' S IN CONTROL 測試中的五位置開關

Common 系統的 Control 之設計需求及規劃原則，主要是由 Unit 1 主控制室 WDP 右側 Div. 0 上的五位置開關(Off, Control, Div.1, Div.2, Div.3)(此開關如附圖一)、Unit 2 主控制室 WDP 右側 Div. 0 上的五位置開關、及 AFB 控制室 Div. 0 上的二位置開關(Remote 與 Local)共同決定，控制邏輯如附圖二。

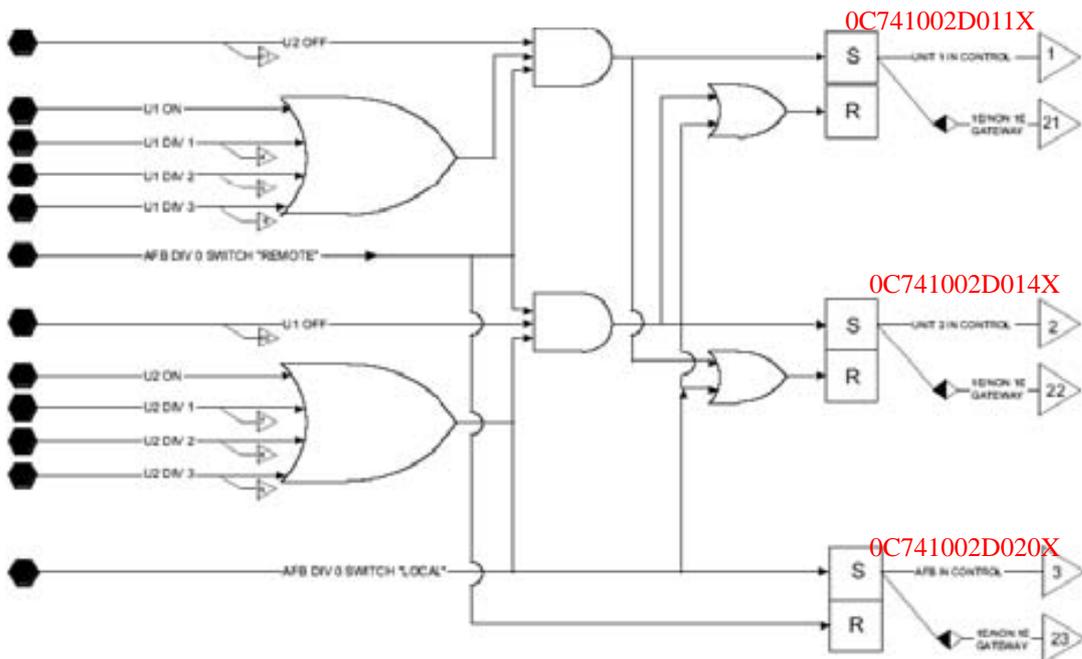
附圖二 UNIT1、UNIT2、UNIT0 對 COMMON 設備的控制權邏輯

Invensys 公司執行之此測試屬功能性測試，測試在 Compound 0C741002 下分別建立 D011X、D014X 及 D020X 三個 CIN Block，代表 U1、U2 及 AFB 對 0G42ABV0016 具有控制權。測試時先進入 FoxSelect，分別指定三個 CIN 中的一個為 1(其他兩個會自動設為 0)，被指定為 1 的 Unit 即具有控制權，點選該機組之 G42NS-01 畫面，ABV0016 Control Overlay 之 Open/Close 按鈕即顯示可操作，其他兩個機組 G42NS-01 畫面之 ABV0016 Control Overlay 之 Open/Close 按鈕即變為灰階無法操作。測試結果符合要求。

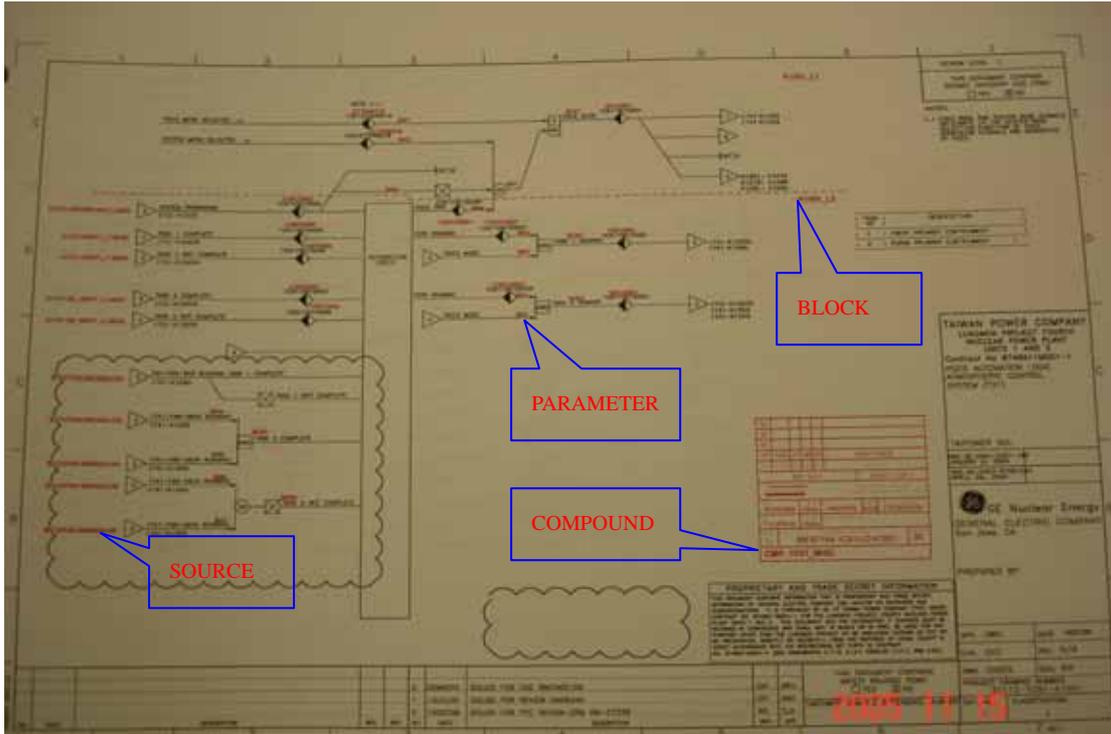
附圖三 INVENSYS 在 LD 上套印 IMPLEMENT 資訊的 MARK-UP DRAWING

Replication Test 改變 Test Case，經大家討論後選取十張邏輯圖進行邏輯驗證。所選取的十張邏輯圖列舉如下：K1001, K1002D, K1009, K1016, K1018, K1032A, K1042, K1054, K1059G, K1088B。經過仔細驗證後發現 K1054_L1 BI03 點連接錯誤，應該連接到 B1N22M:MDRFP_L1.BO02.CIN，而非圖上所顯示 LA1C821468:A001L.PNT。其他邏輯驗證均符合要求。Invensys 人員立刻確認一、二號機有相同情形，經開立 DR 後同時改正問題並記錄備查。附圖三顯示的是 Invensys 公司在 GE 所出版的邏輯圖 (Logic Diagram, LD) 上套印在邏輯 Implementation 時所需之 Compound、Block、Parameter 及 Source 等資訊。附圖四則顯示在執行 Logic Check 時，須進入 Foxview 環境設定各個輸入點的狀態以確有邏輯正確。附圖五顯示的是 CALC Block 實際執行的邏輯，若邏輯測試不符合預期，則在 Foxview 環境可讀取實際邏輯。

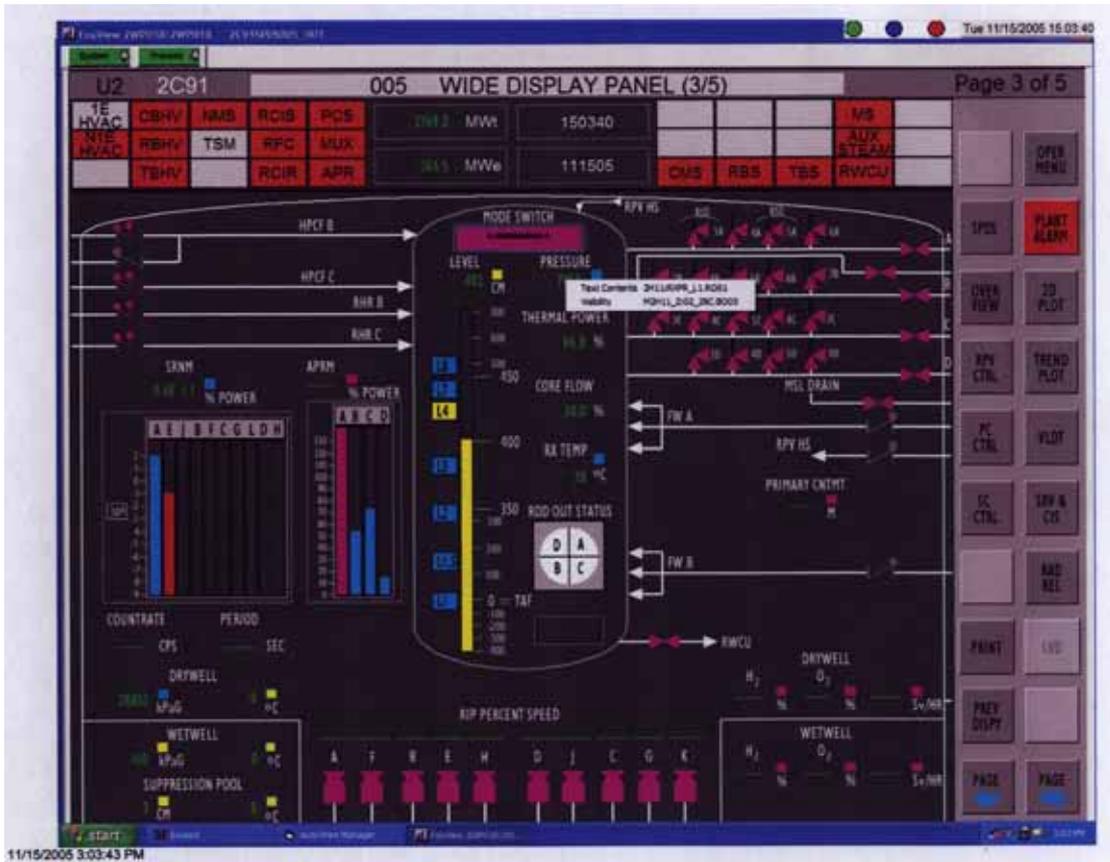
附圖六 MIMIC 功能測試時之 SPDS 主畫面

Mimic 的測試是依循 Unit 2 Replication Test Procedure 3. 1. 5 Mimic Test 進行。Mimic 的測試共進行 Mimic CALC 二項、Mimic DP 四項，測試都是叫出 SPDS 主畫面如附圖六，藉改變各個重要參數的輸入值，觀看各參數數值、元件狀態變化如附圖七。參照一號機 Mimic CALC 測試報告，選取 Wet Well Pressure, Reactor Building Service Water Flow 驗證邏輯複製成功。測試結果符合要求。

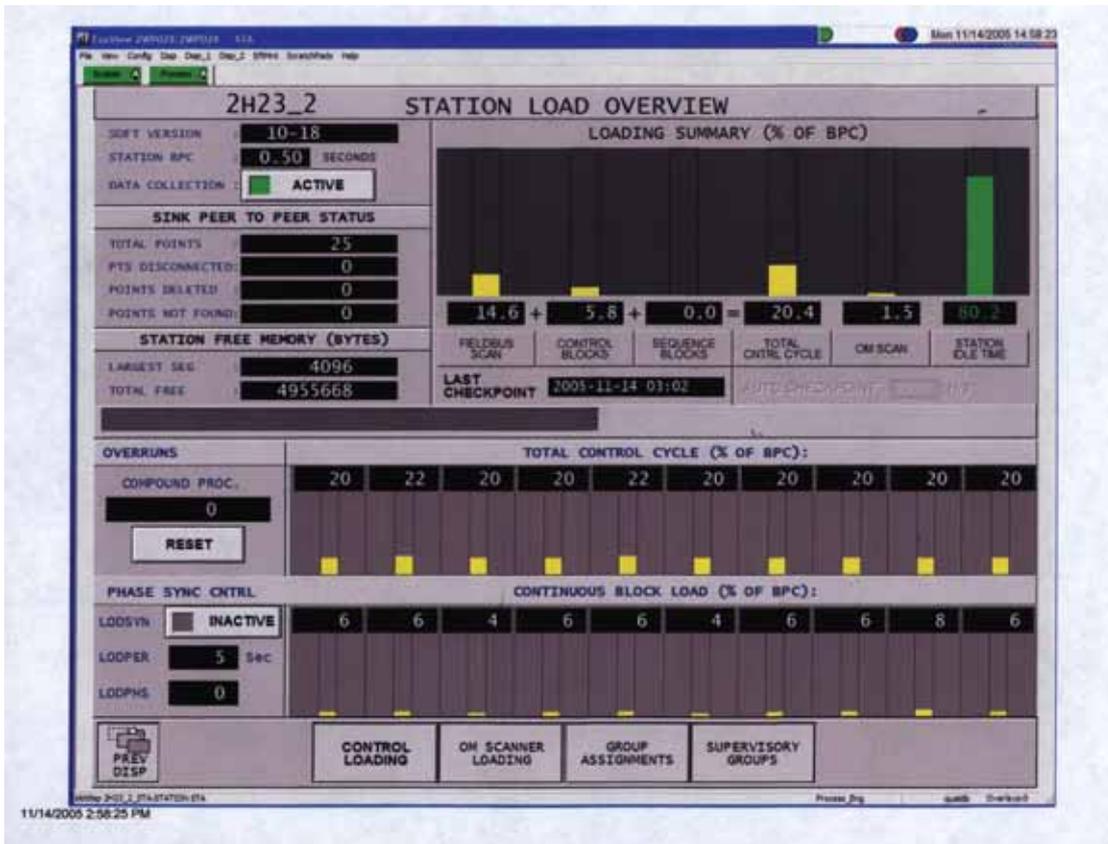
附圖八 CP LOADING 測試時，CP LOADING 顯示畫面

CP 負載(也就是控制循環 Total Control Cycle)是 Fieldbus Scan, Control

Blocks 及 Sequence Blocks Processing Load 的總和，如附圖八所示。這是每個工作站 FoxSelect 螢幕的標準屬性。此數值代表處理負載，依程序書要求 Loading 不得超過 75%，不過實測值大概都只有 20% 左右。依 Invensys 人員解釋，目前非真正的運轉狀態，少有流程信號，所以 Loading 只有 20% 左右是正常的。不得超過 75% 是 Invensys 公司設計時的標準要求，所以在設計時就已充分考慮了。其實設計時考慮的主要項目是各個 CP 的 IO 點數目以及控制邏輯運算的 Block Equivalent 數目是否超出限制。若未超出限制則 Loading 就不會超過限值。另外圖上顯示的 Loading 與 Idle Time 兩者有成反比的關係，即 Loading 愈低，Idle Time 就愈高，但兩者之間並無一定的數學關係。

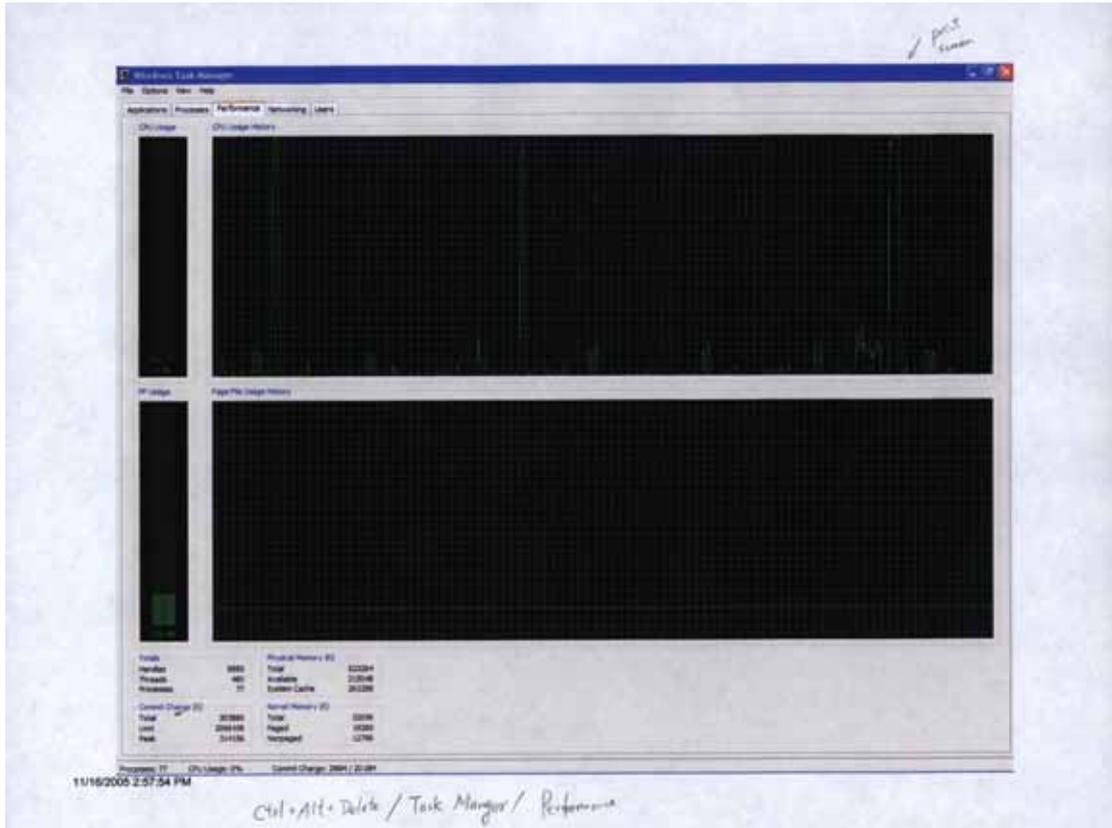
附圖十一 WINDOW 環境下顯示的 AW LOADING

AW Loading 的測試是逐一開啟各個 AW 的 Administrative Tools，選擇 Performance 按鈕，即可得到該 AW 的 Loading 曲線圖，如附圖十一。正如同 CP Loading 一樣，AW 的平均 Loading 大約只有 5%。另外如果從 IA 的 Task Manager 亦可選擇各個 AW 的 Performance，可顯示 CPU Loading 及 Memory 使用情形，如附圖十二。Invensys 人員表示在 AW 中 Window 環境跟 I/A 環境沒什麼不一樣，兩者都可以作為參考。

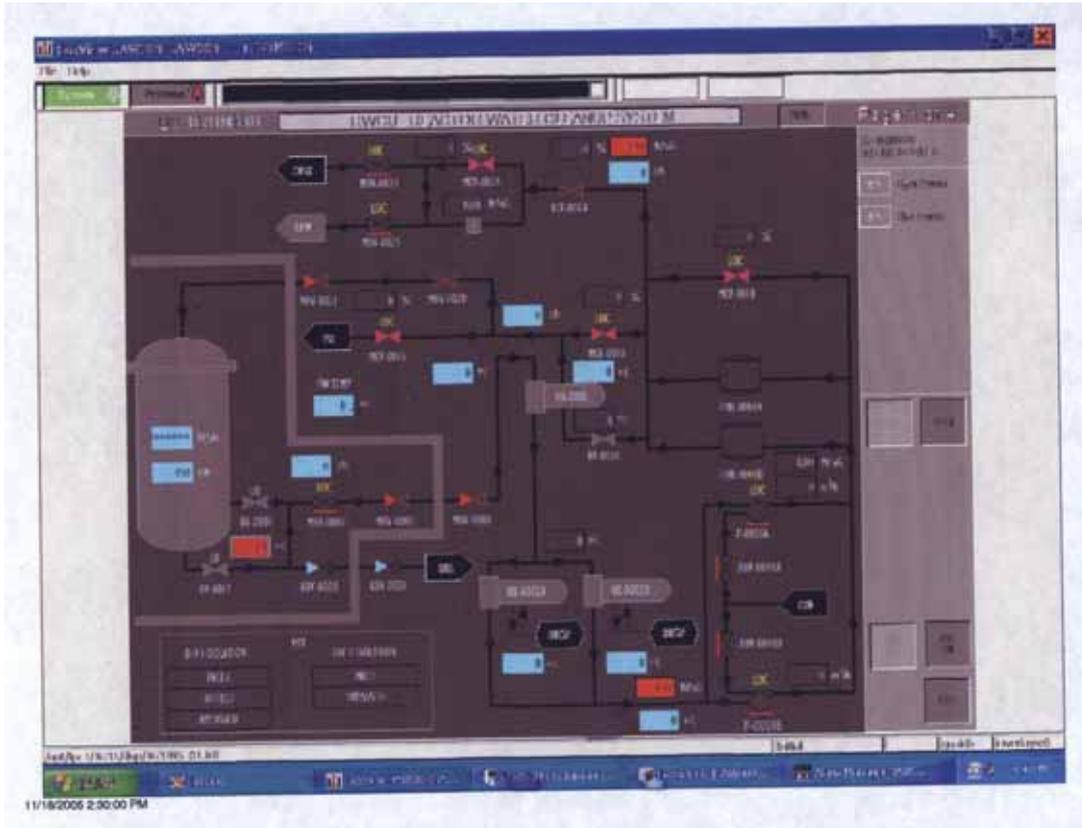
附圖十三 MPL TEST 時 AW 顯示的操作畫面

此行測試負責人示範操作如何執行 MPL Test，執行一號機 Baseline Update Change MPL Test 時，同時會測試畫面顯示、邏輯、警報、MALFUNCTION 等。測試時首先由一台 AW 顯示操作畫面及 CAD(如附圖十三)，另外由一台 FSIM 顯示 CROSS REF. MODEL(如附圖十四)。然後由操作畫面點選操作目標後，依邏輯圖逐一由 MODEL 輸入測試所需邏輯及 MALFUNCTION(如附圖十五)。執行者須確定操作畫面顯示正常(如附圖十六)，並確定 CAD 顯示正常，另外也要比對警報信號的 DESCRIPTION 無誤。另外再逐一將另行準備的系統 ALARM LIST 之警報點 HIGHLIGHT 起來，直到該系統之 ALARM LIST 全部完成。Invensys 公司執行一號機 Baseline Update Change MPL Test 時實驗室配置照片如附圖十七。
