經濟部暨所屬機關因公出國人員報告書

Niigata Loading System、Hitachi
Tsuchiura LNG PUMP 生產工廠參訪及
TENAGA TIGA LNG 船貨艙破損、修理會勘

出國人： 服務機關：天然氣事業部
姓名：賴廠長顯偉、方主任振仁
(奉准文號：天然行發字第
0950000211 號函)

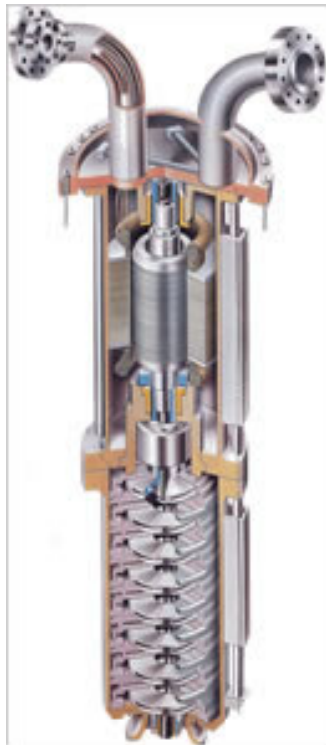
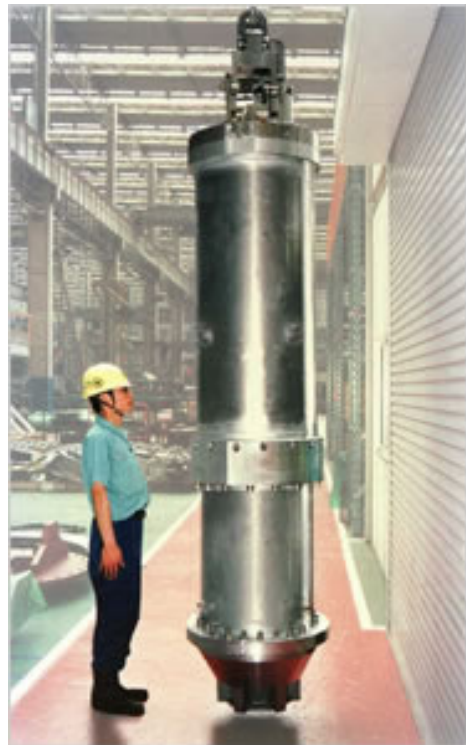
Hitachi生產之LNG（液化天然氣）幫浦

Hitachi主要生產下列兩種形式LNG PUMP：

形式	可連續運轉時數	主要特色
傳統型	35,000	1. 連續運轉壽命長且低維修性。 2. 採用靜壓軸承設計。 3. 完全的軸向推力平衡設計。

新型	16,000	1. 低價、高效率、緊密性（輕巧簡單構造） 2. 球（ball bearing）軸承設計。 3. 完全的軸向推力平衡設計。
----	--------	---

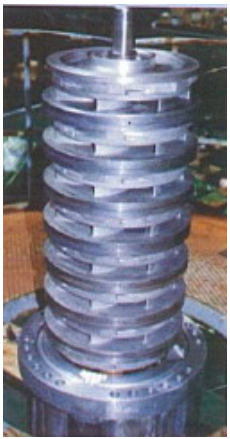
Axial 長度 (L) 短，因此軸長度短，所以 pump 長度亦短

- a. 採用輻射形擴散器（radial diffuser）架構替代軸流式擴散器（axial diffuser）架構：

因輻射形擴散器較軸流式擴散器所需空間小，因而可以使軸的長度變短，PUMP的長度亦相對較軸流式擴散架構的PUMP短。此部分亦為對稱性構造，有助於免除軸承主動端（Driving）之徑向負載（radial load），且因輻射形擴散器入口端無流向改變，因此具備優良穩定之震動性，能降低軸承負載以延長軸承使用壽命。
