## 參加美國墾務局「水壩安全評估與檢查國際技術研討會」

服務機關：經濟部水利署中區水資源局

# 參加美國墾務局「水壩安全評估與檢查國際技術研討會」

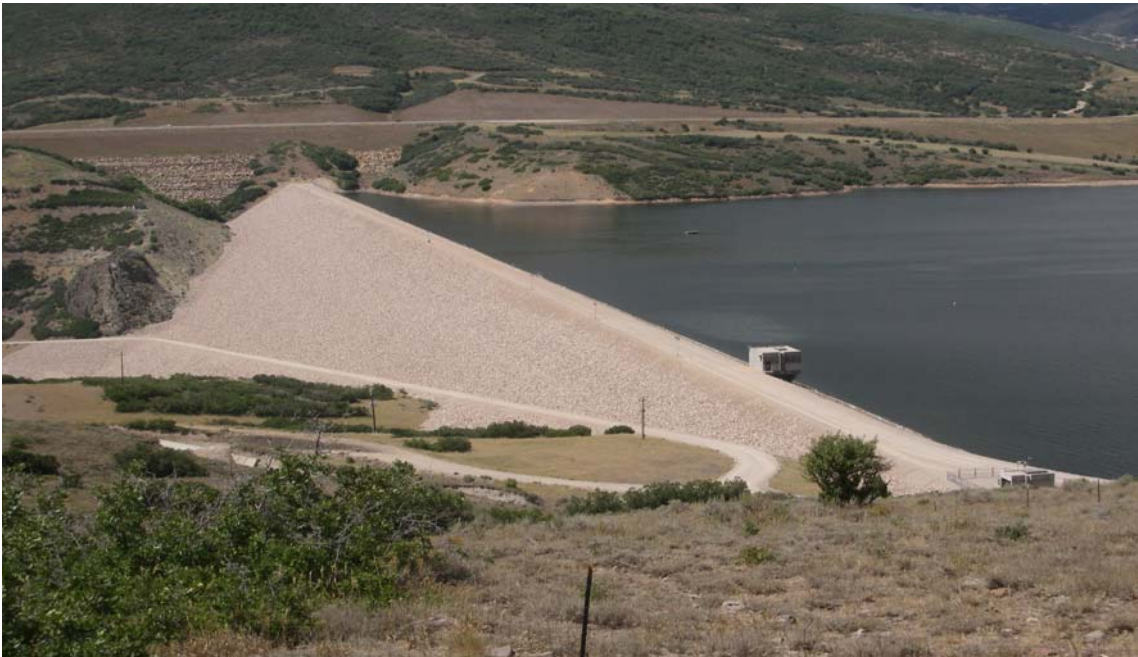
照片 6 JORDENELLE DAM 俯視圖

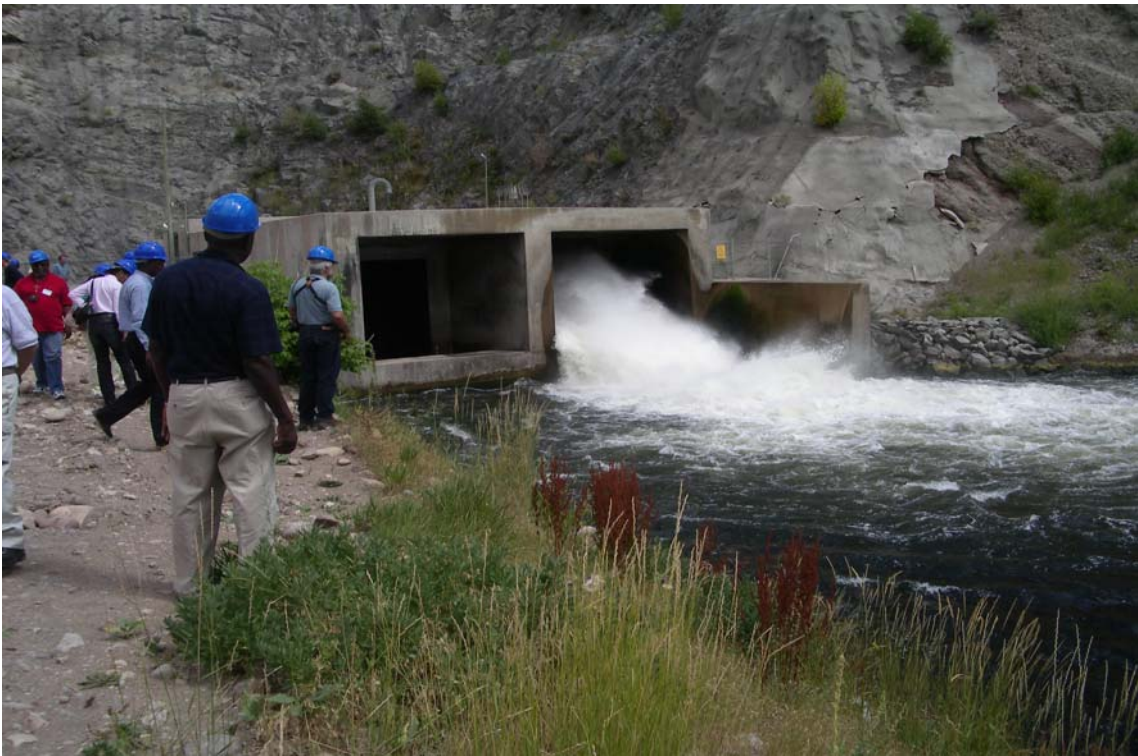
照片 7 JORDENELLE DAM 出水工

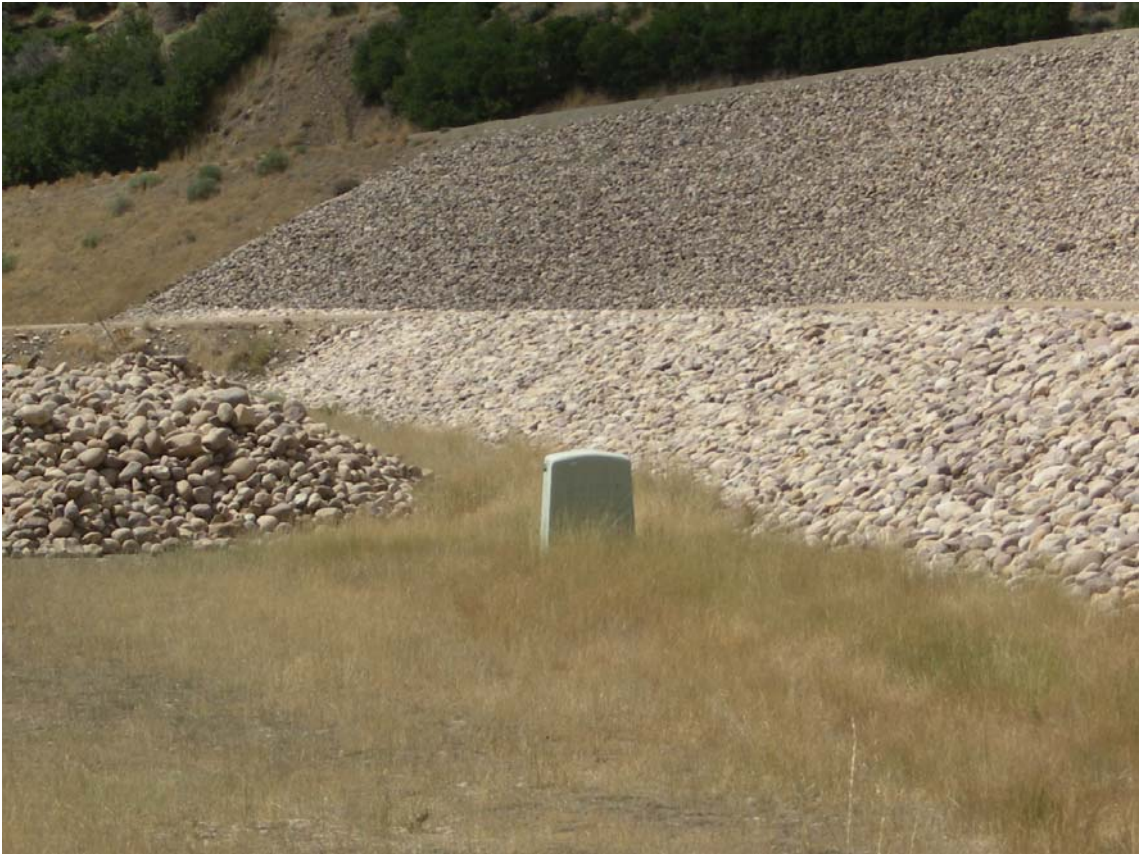
照片 8 JORDENELLE DAM 地震觀測儀

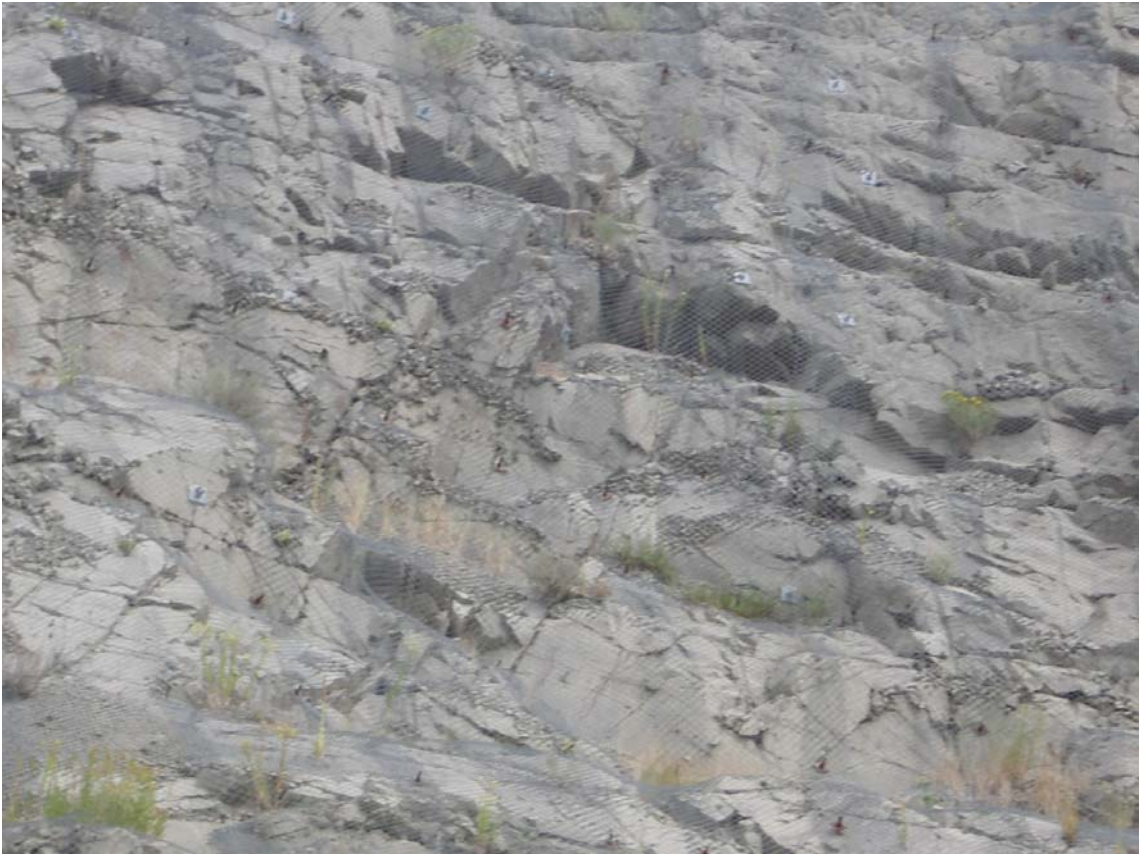
照片 10 JORDENELLE DAM 邊坡保護

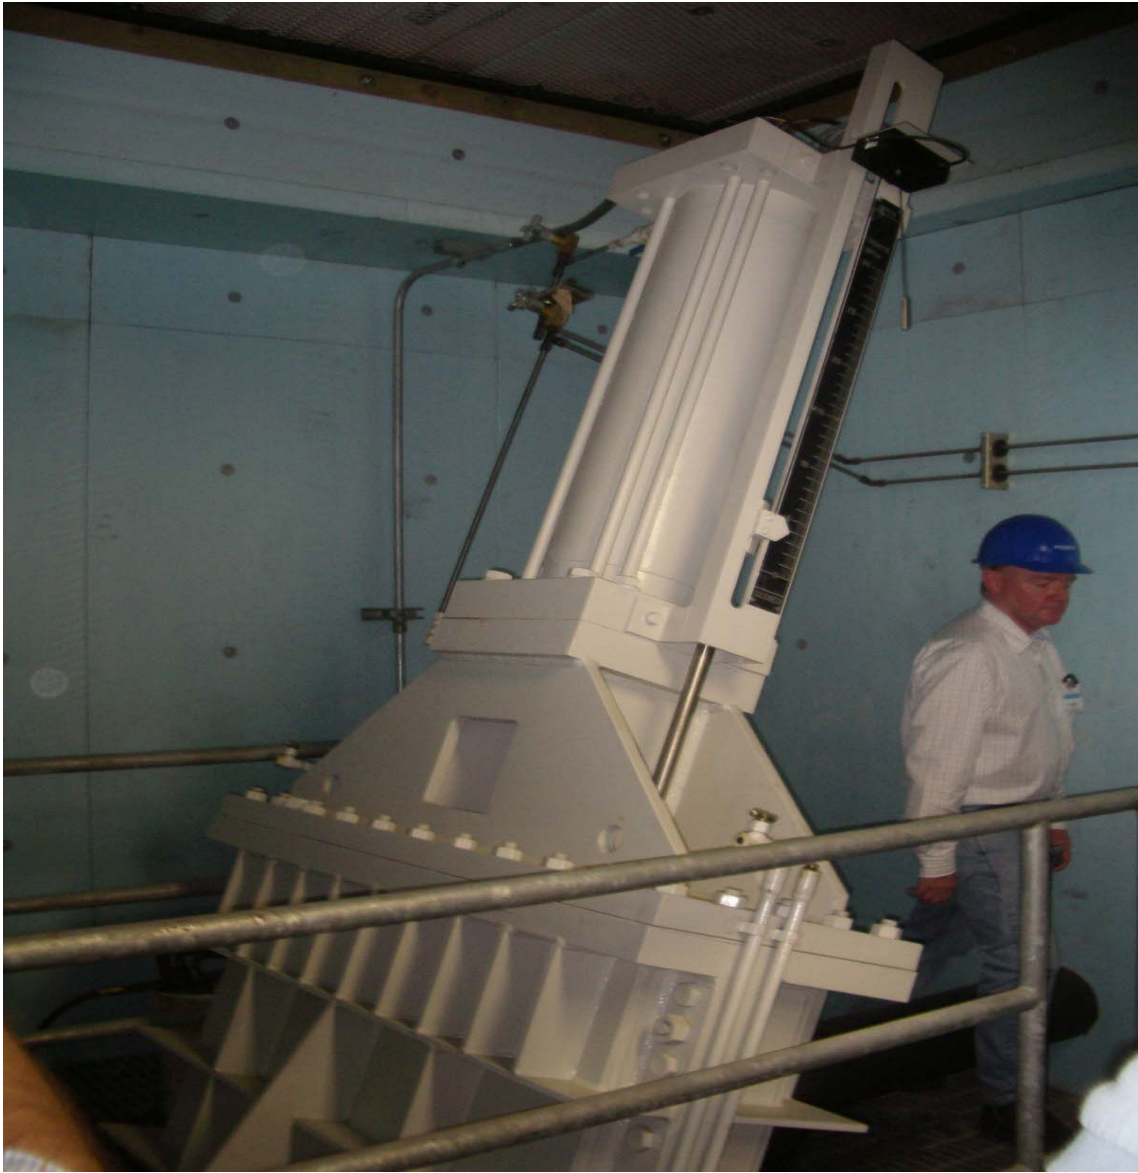
照片 11 JORDENELLE DAM 出水工閘門控制

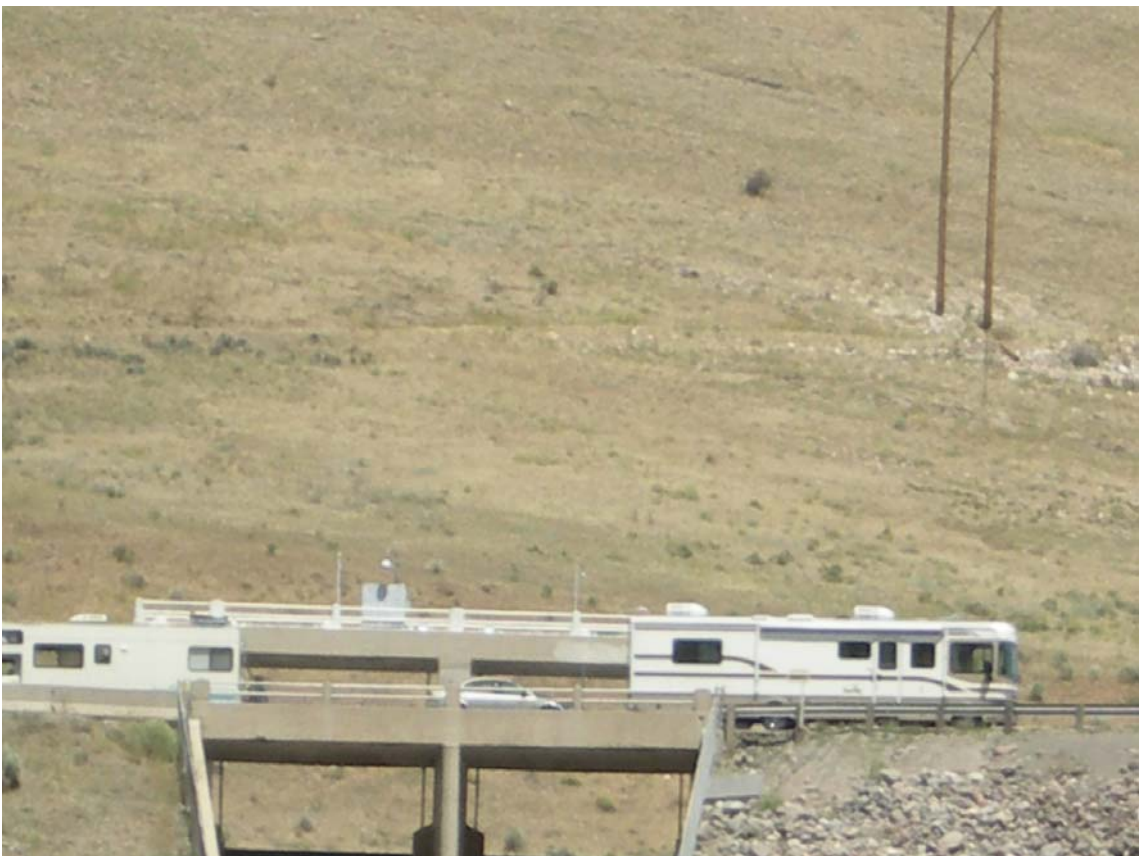
照片 13 DEER CREEK DAM 溢洪道

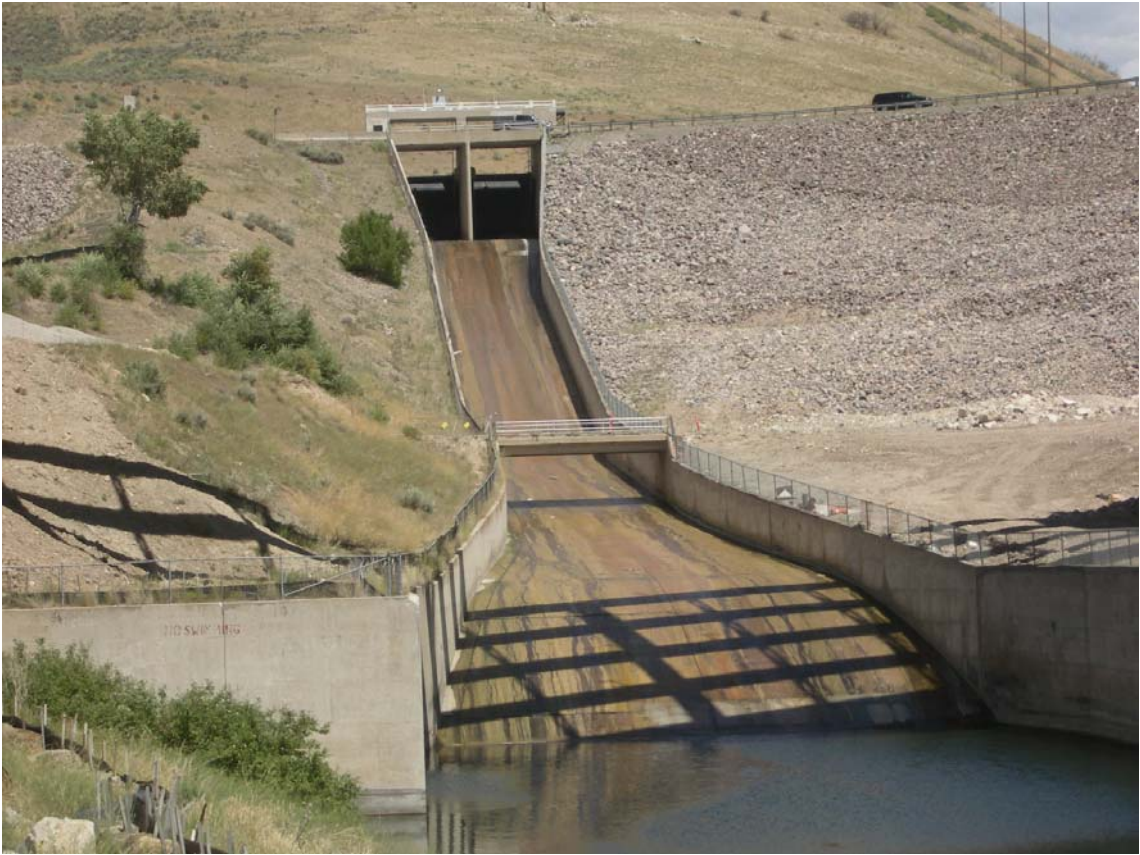
照片 14 DEER CREEK DAM 溢洪道

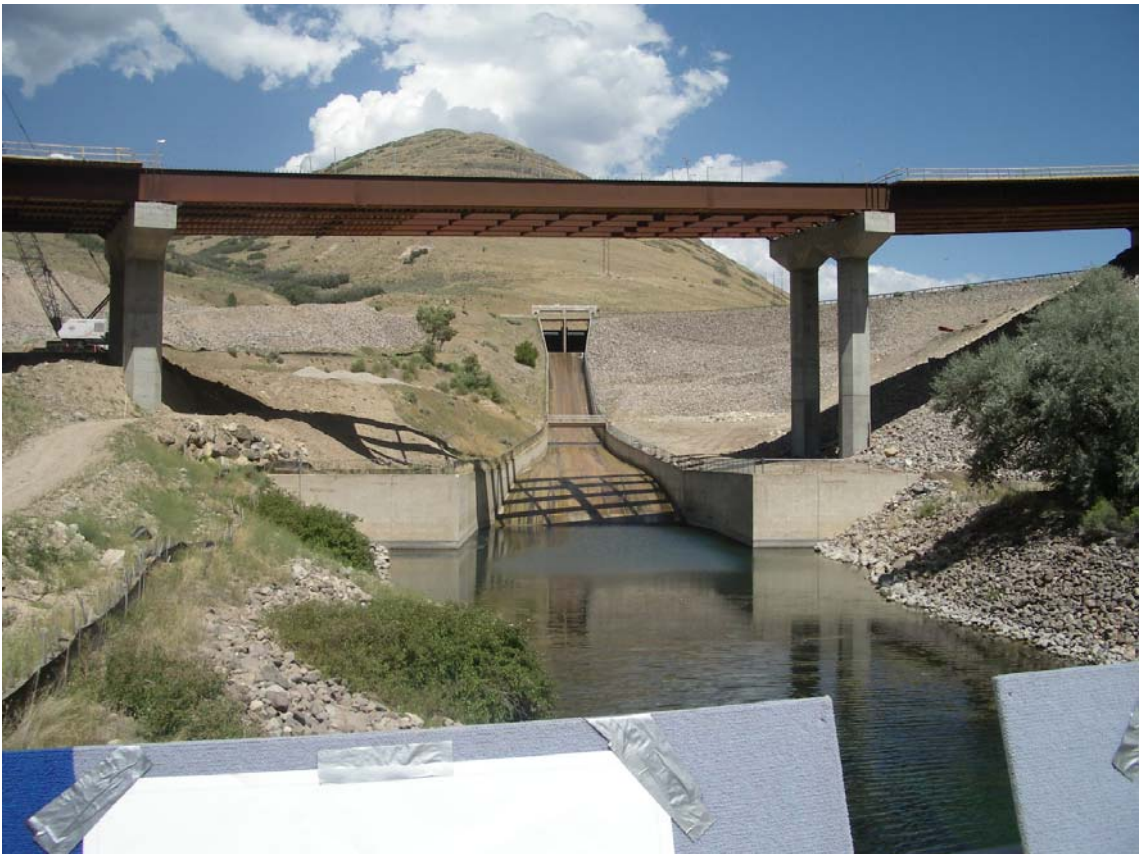
照片 15 DEER CREEK DAM 溢洪道

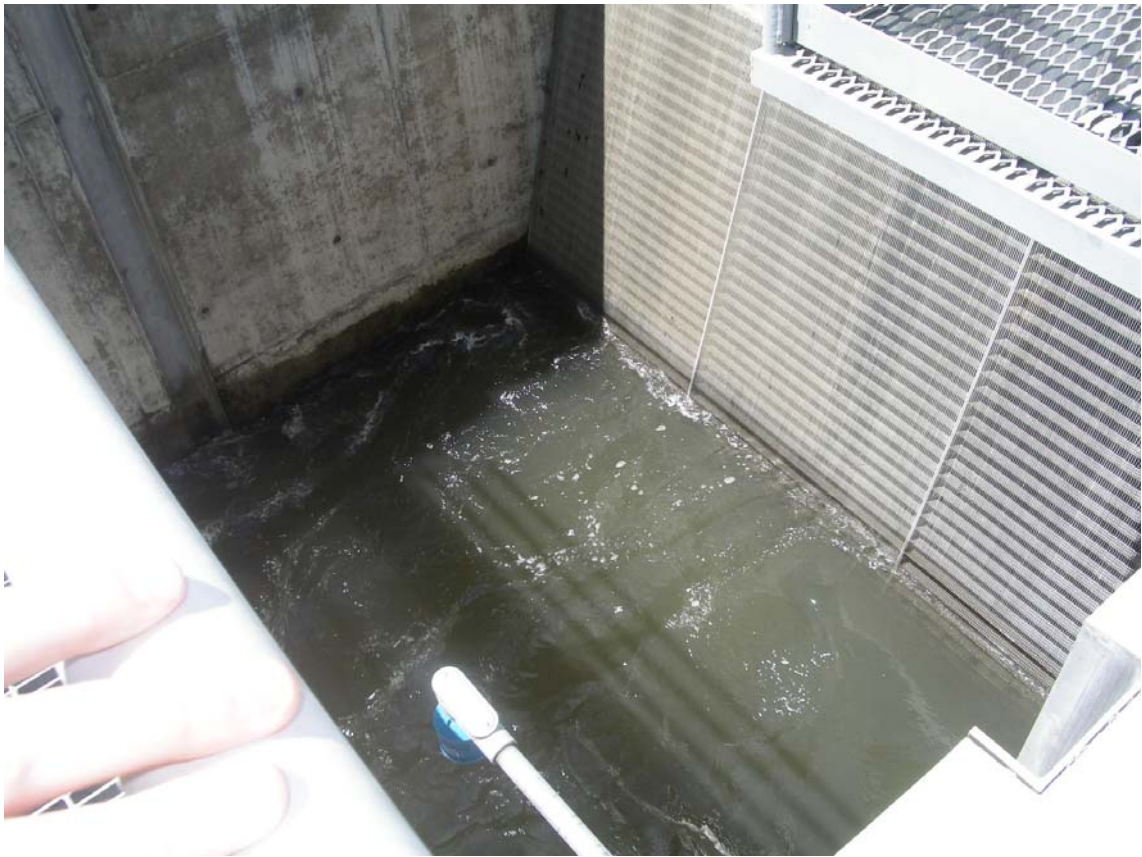
照片 16 DEER CREEK DAM 取水工攔污閘門

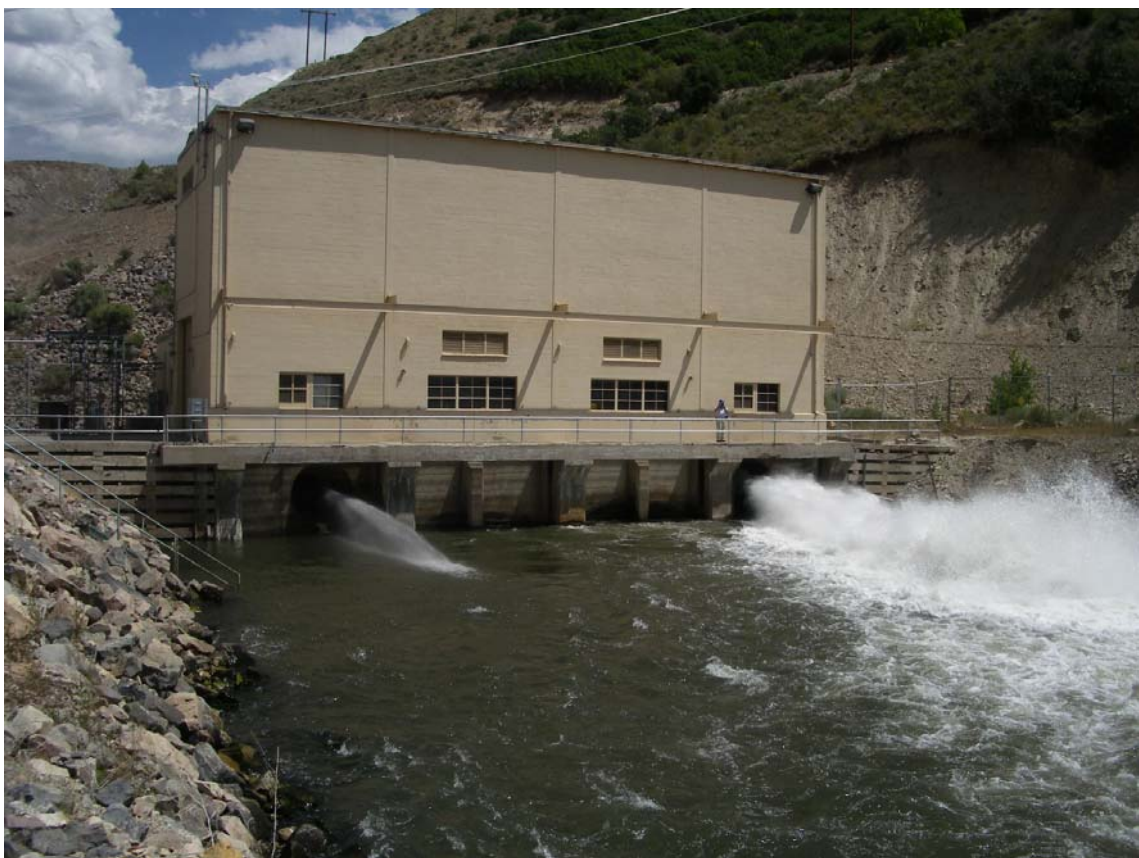
照片 17 DEER CREEK DAM 出水工

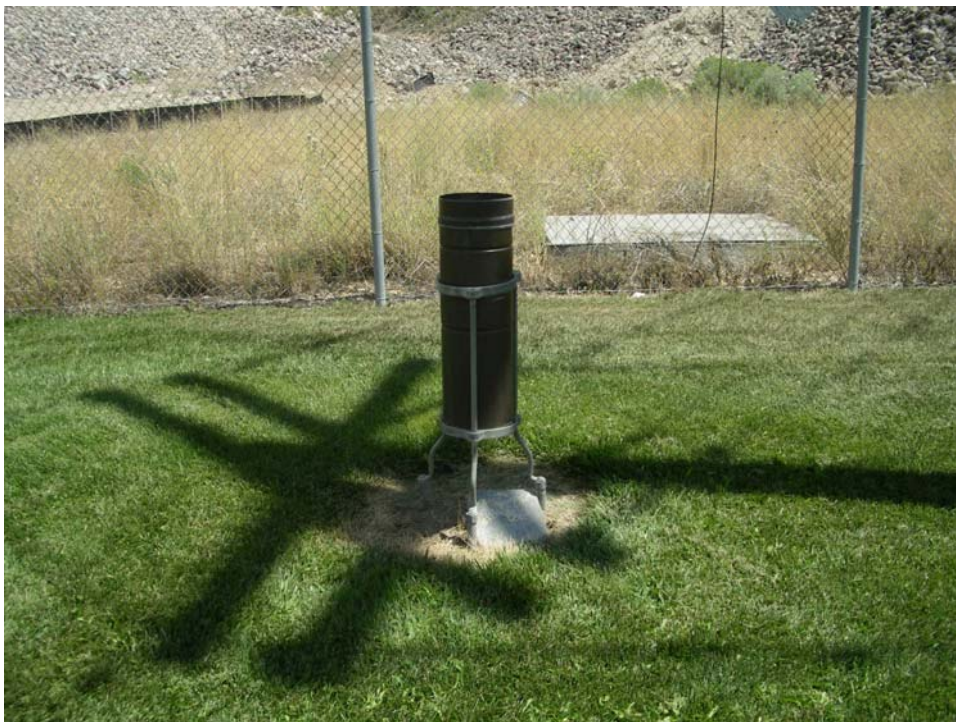
照片 19 DEER CREEK DAM 雨量計

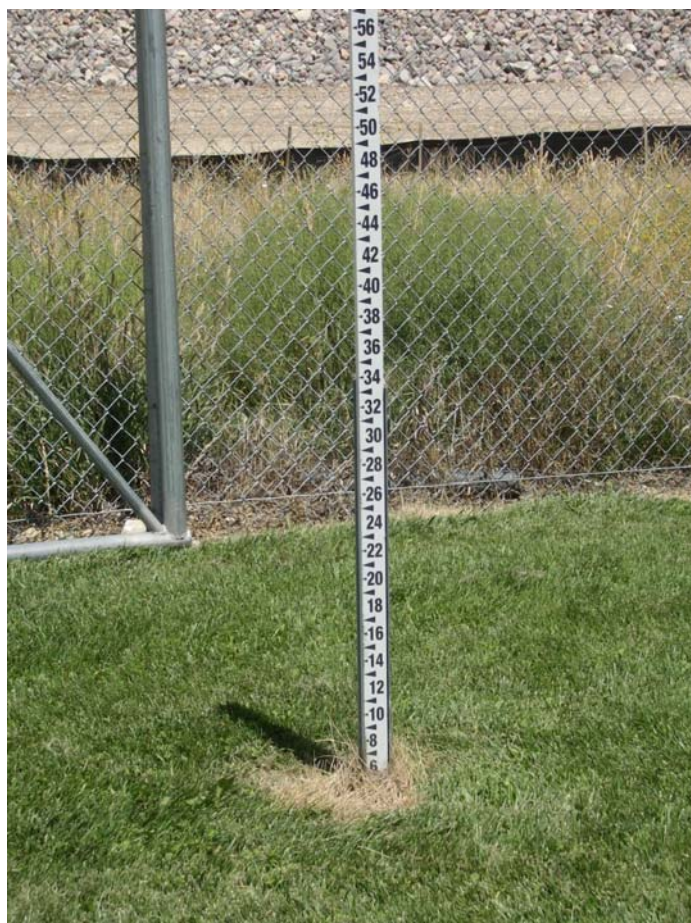
照片 20 DEER CREEK DAM 雪量計

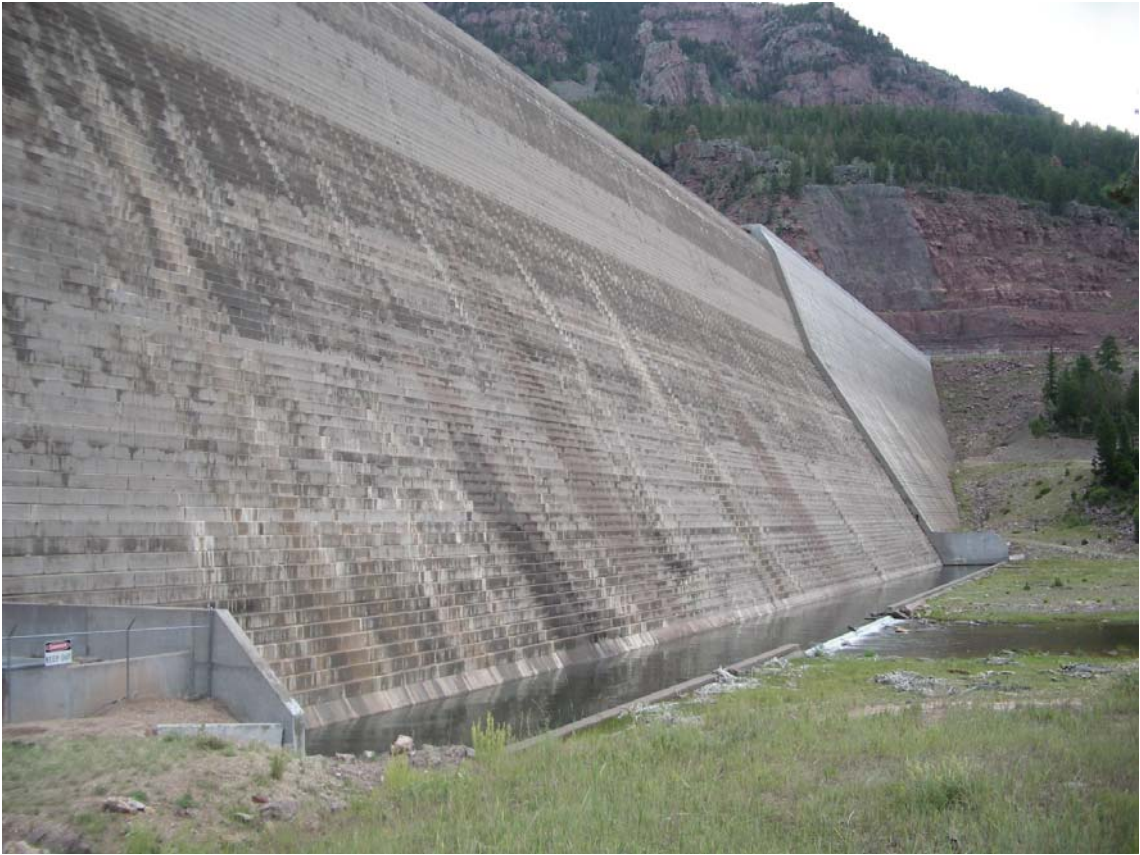
照片 21 UPPER STILLWATER DAM 正面圖（溢洪道）

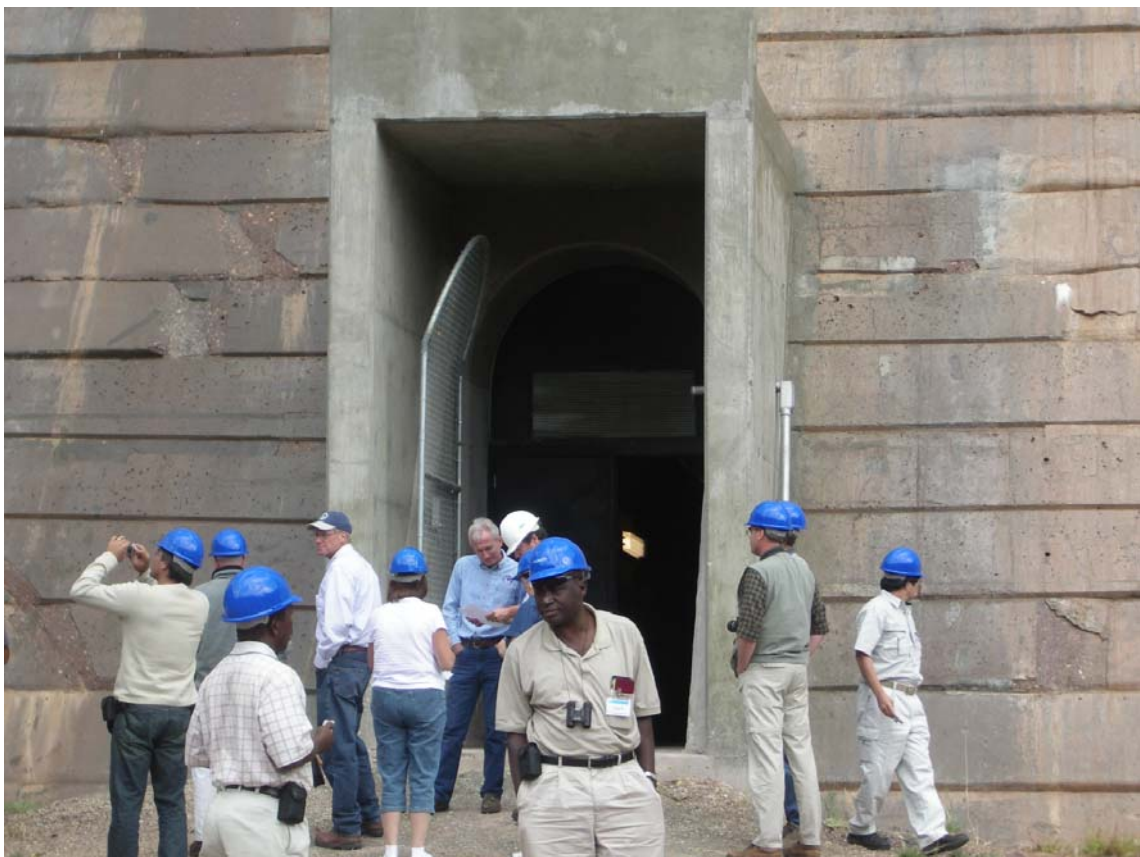
照片 24 UPPER STILLWATER DAM 廊道入口

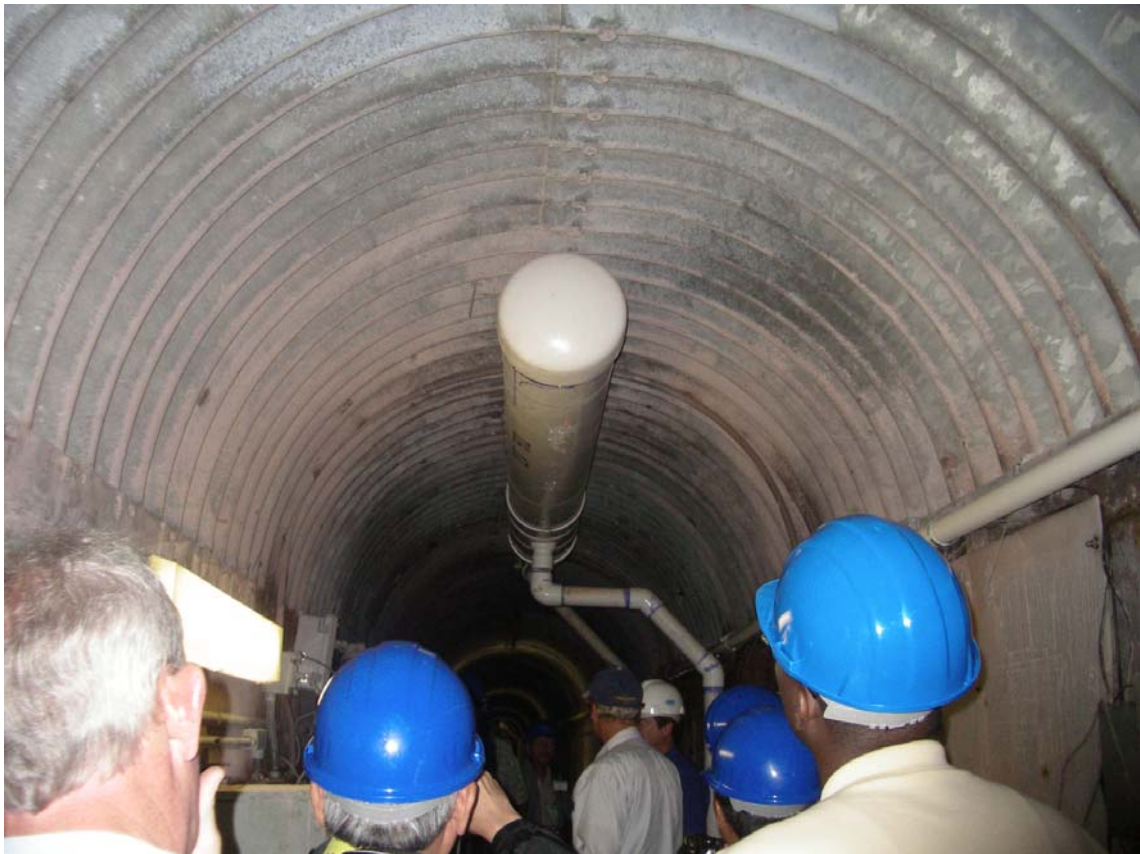
照片 25 UPPER STILLWATER DAM 廊道內部集水設備

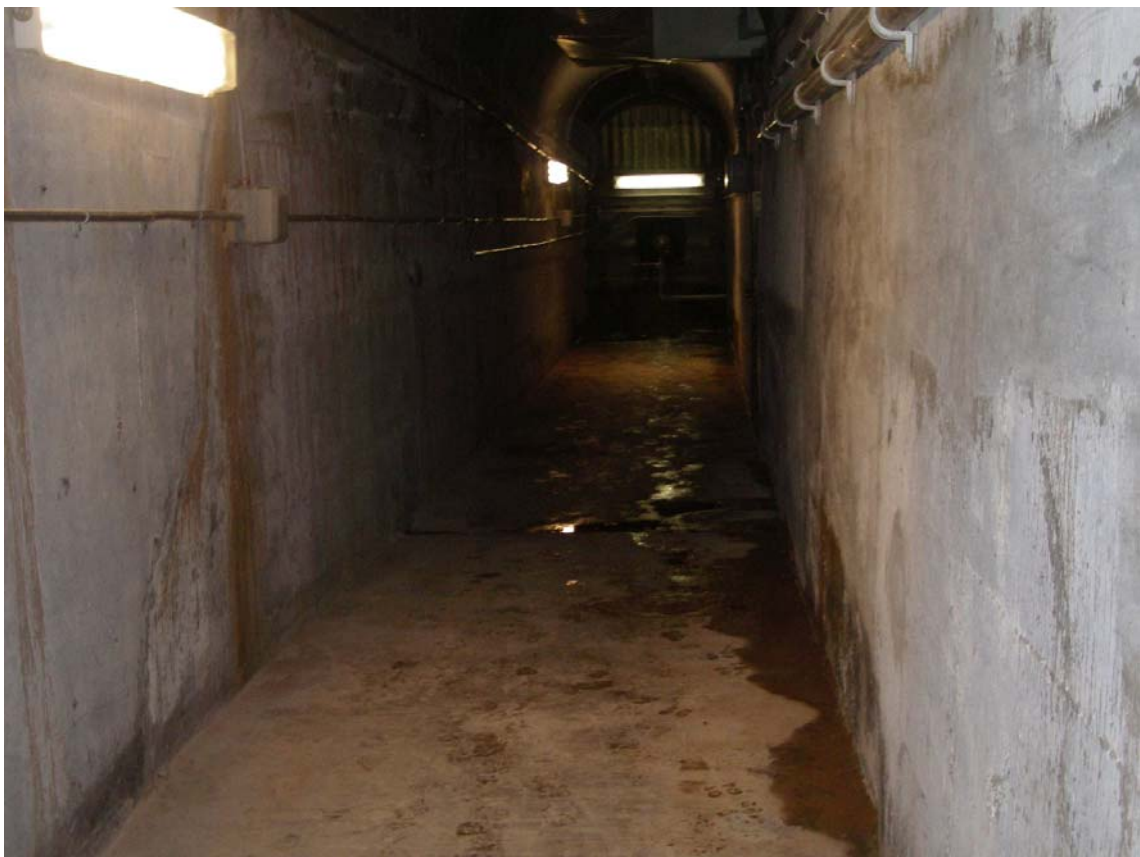
照片 26UPPER STILLWATER DAM 廊道內部

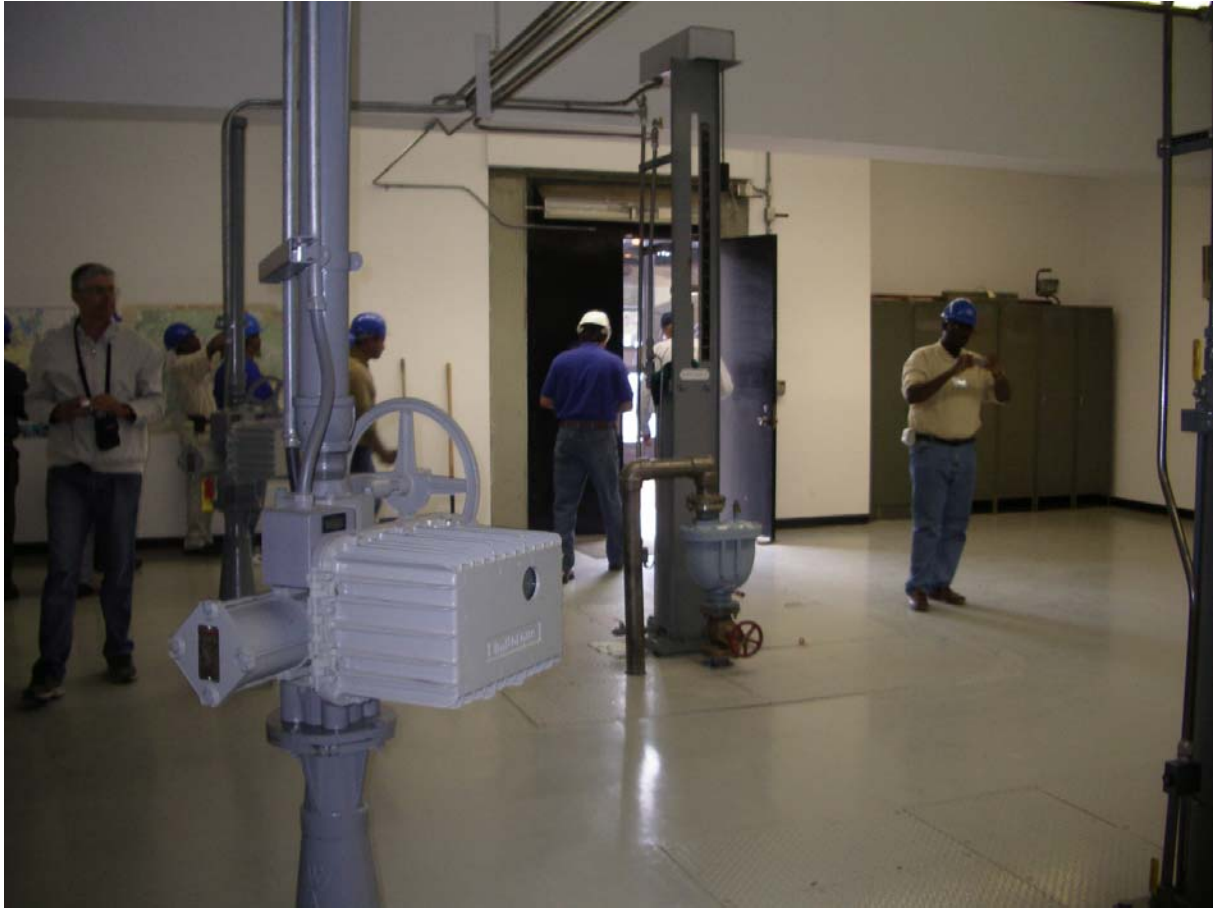
照片 27 UPPER STILLWATER DAM 出水閘門控制室

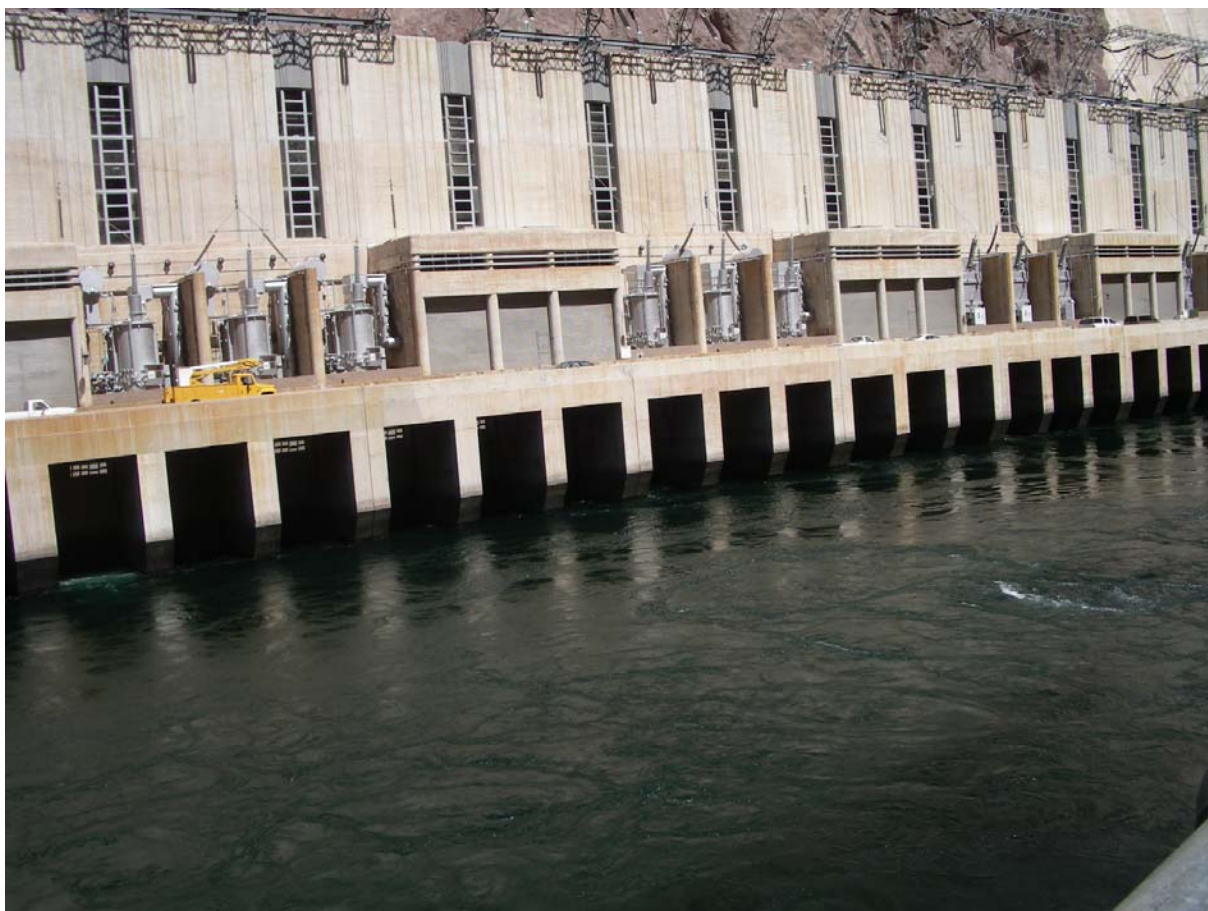
照片 29 HOOVER DAM 出水工

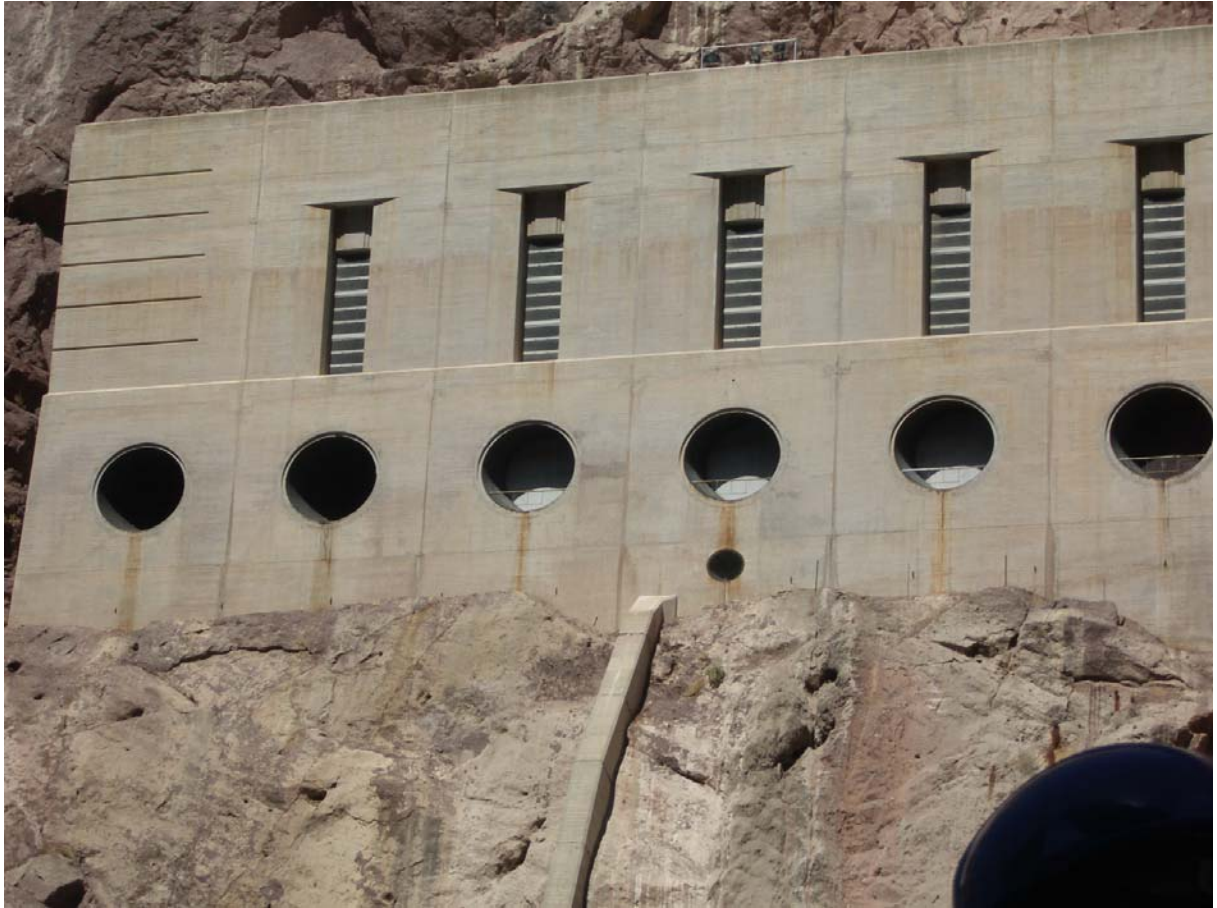
照片 31 HOOVER DAM 出水工

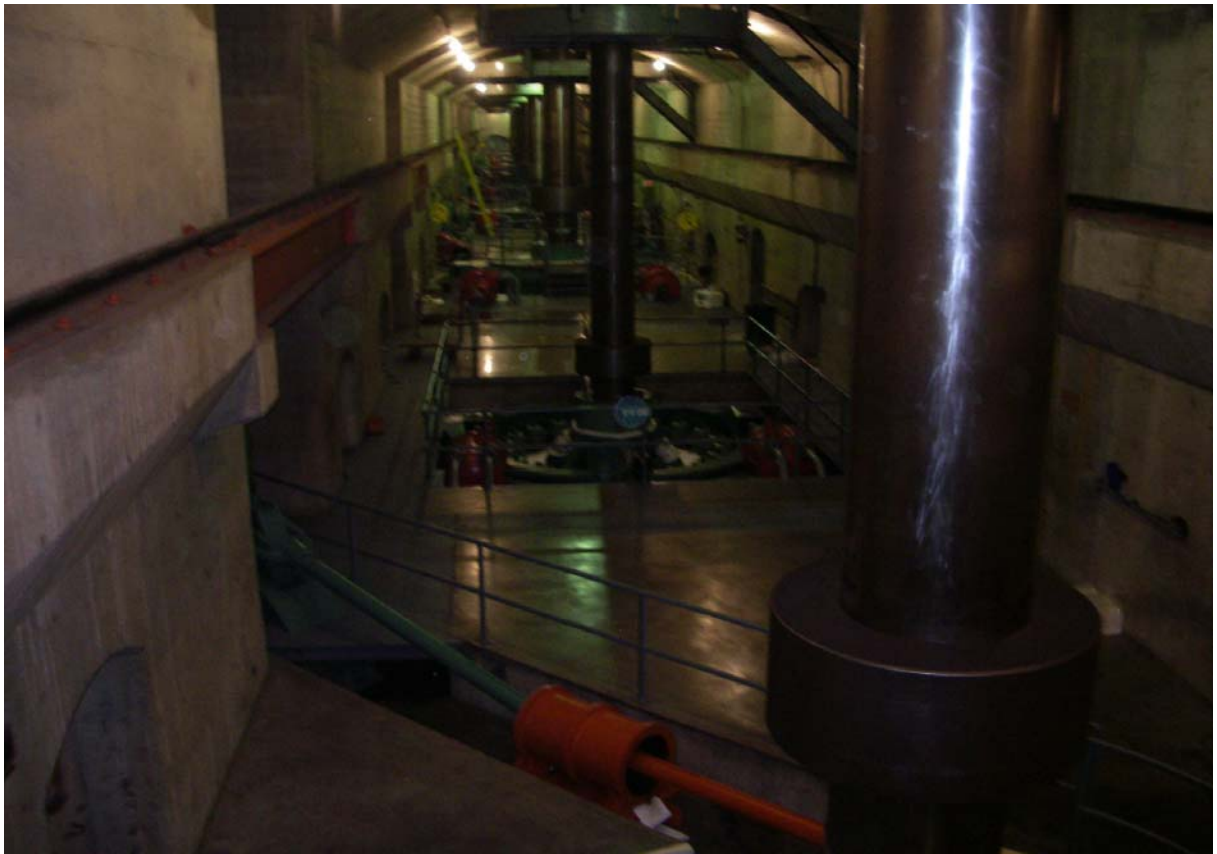
照片 32 HOOVER DAM 發電機渦輪

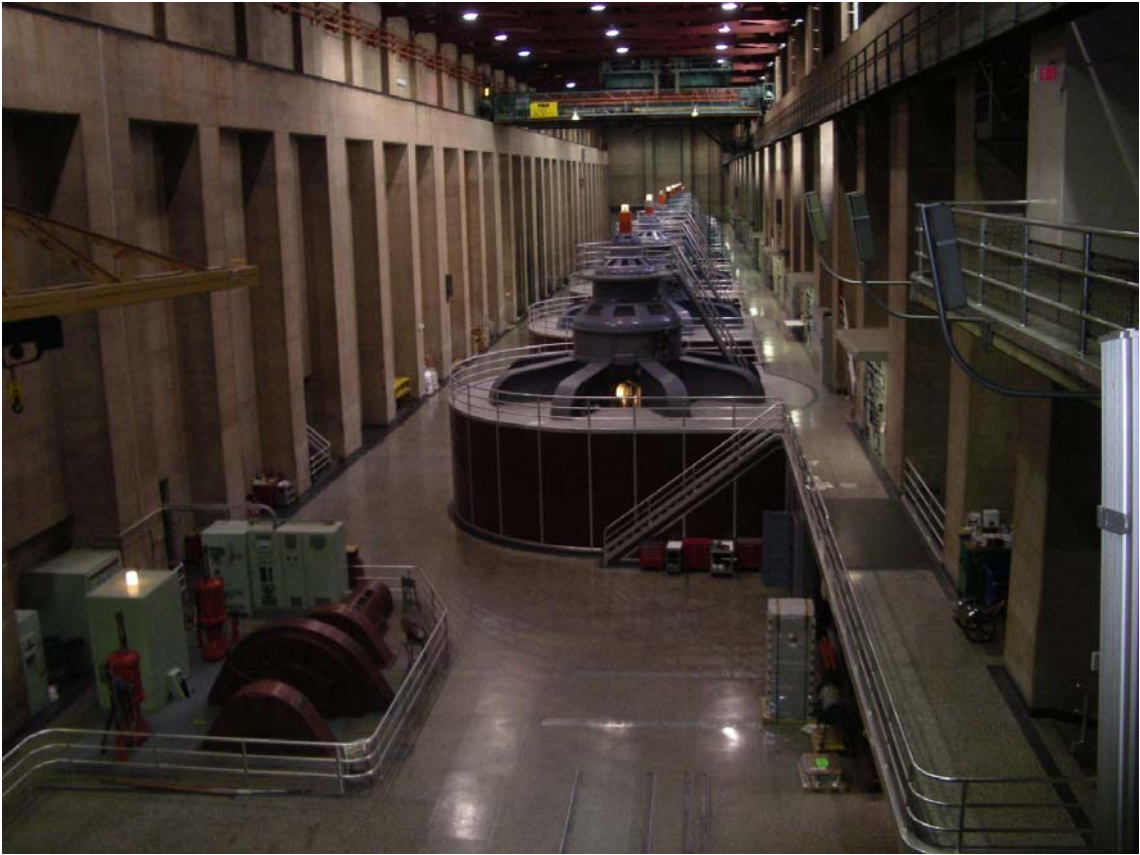
照片 33 HOOVER DAM 發電機

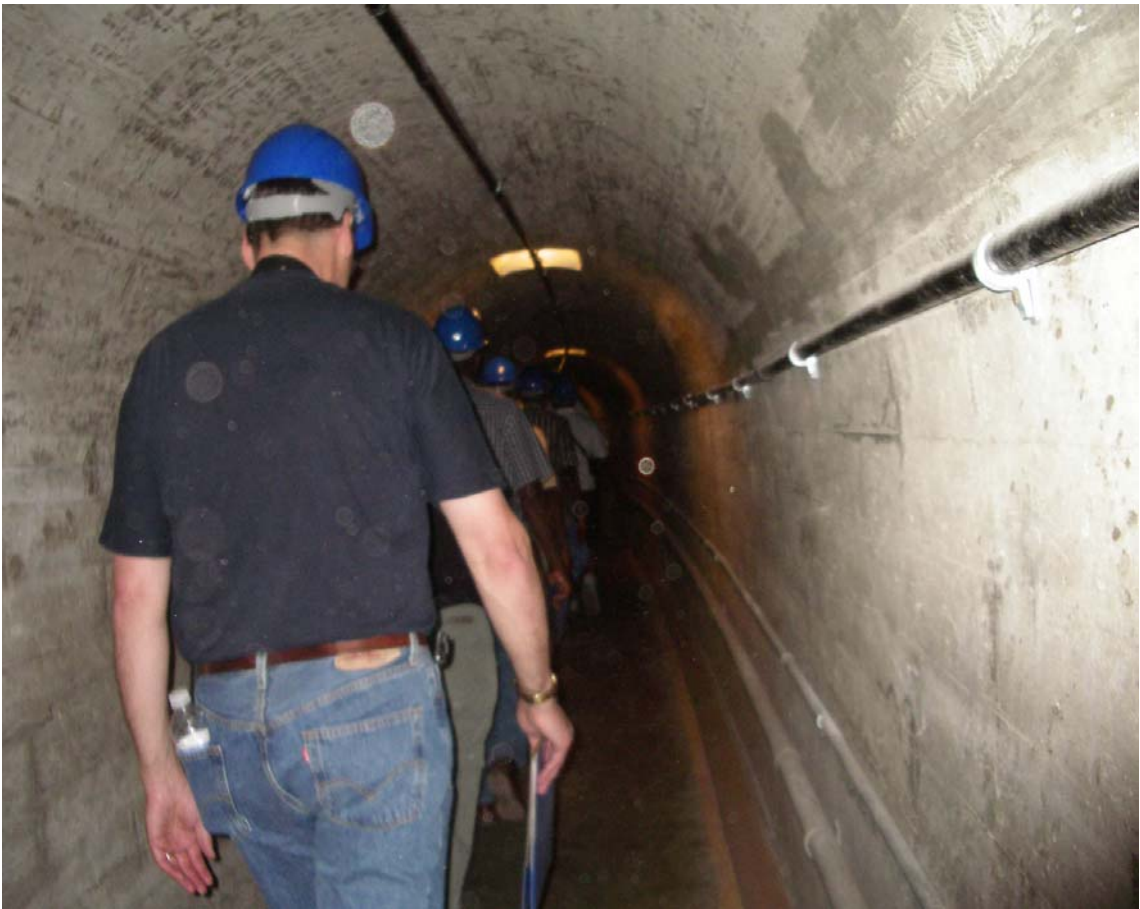
照片 34 HOOVER DAM 廊道檢查

檢查項目
基礎、橋台	龜裂、沉陷、位移
上、下游面	龜裂、因氣候、冰凍等引起之破壞或因壓力導致滲漏或潛在性不穩定
廊道	龜裂、節點位移、排水阻、龜裂或節點處之滲漏
壩頂	節點垂直差別位移
